## KULTURHISTORISKT VÄRDEFULLA BEBYGGELSEMILJÖER I CENTRALA MÖNSTERÅS SAMHÄLLE

Mönsterås kommun  
Kalmar län  
Antagen av Kommunfullmäktige 2017-11-27

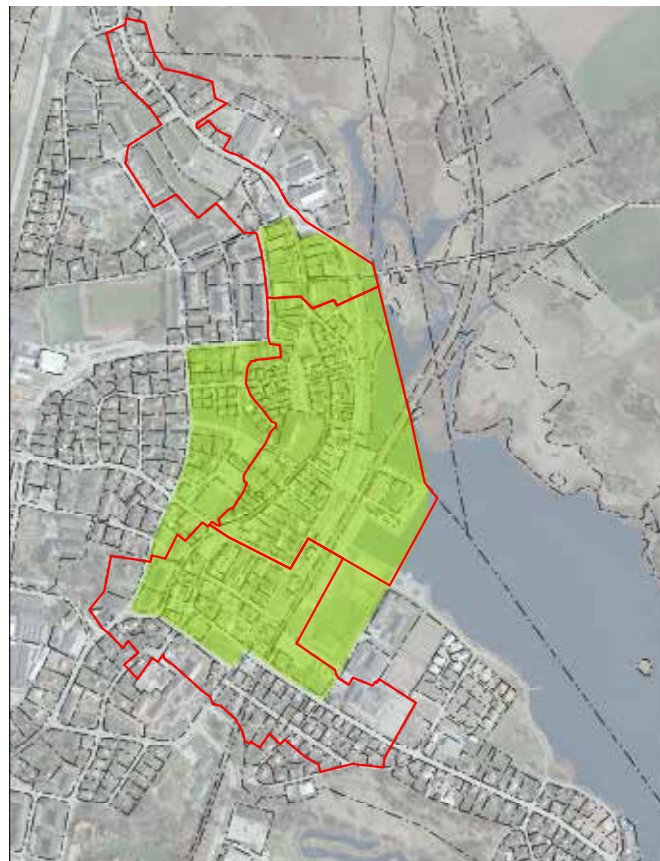
Kartan ovan visar skillnaden mellan riksintresseområde H 56 för kulturmiljövården (grönt) och det område som pekats ut år 2017.

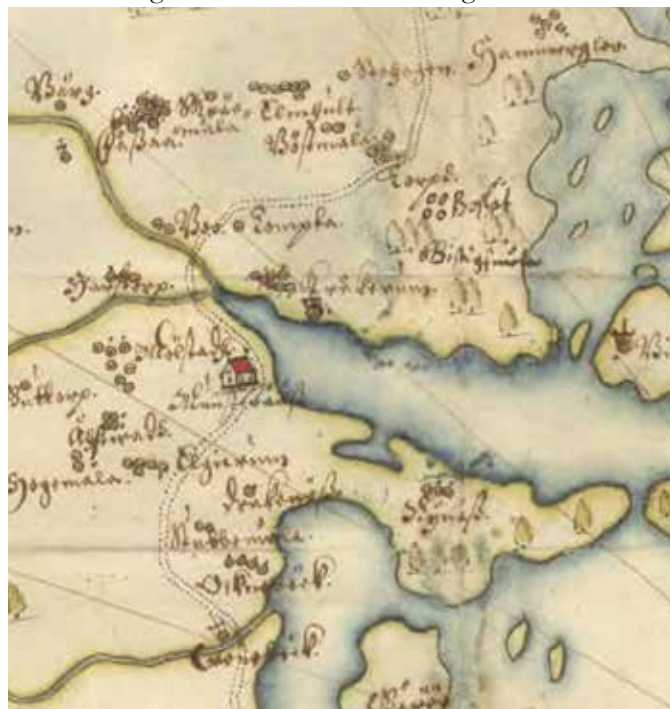
Karta över Stranda härad från år 1652

Ovan visas ett utsnitt ur en karta över Stranda härad från år 1652. Mitt i kartan syns Mönsterås kyrka med rött kyrktak. Troligtvis har Mönsterås kyrka legat på samma plats åtminstone sedan 1200-talet, men ingen kan säga hur länge här funnits en handelsplats. Kanske sedan medeltid eller ännu längre. Kartan visar de landskapliga förutsättningar som gjorde Mönsterås till en idealisk handelsplats. Strandavägen, den långväga landtransportleden utmed Smålandskusten följde i görligaste mån landskapets höjdparter som strandvallar och rullstensåsar.

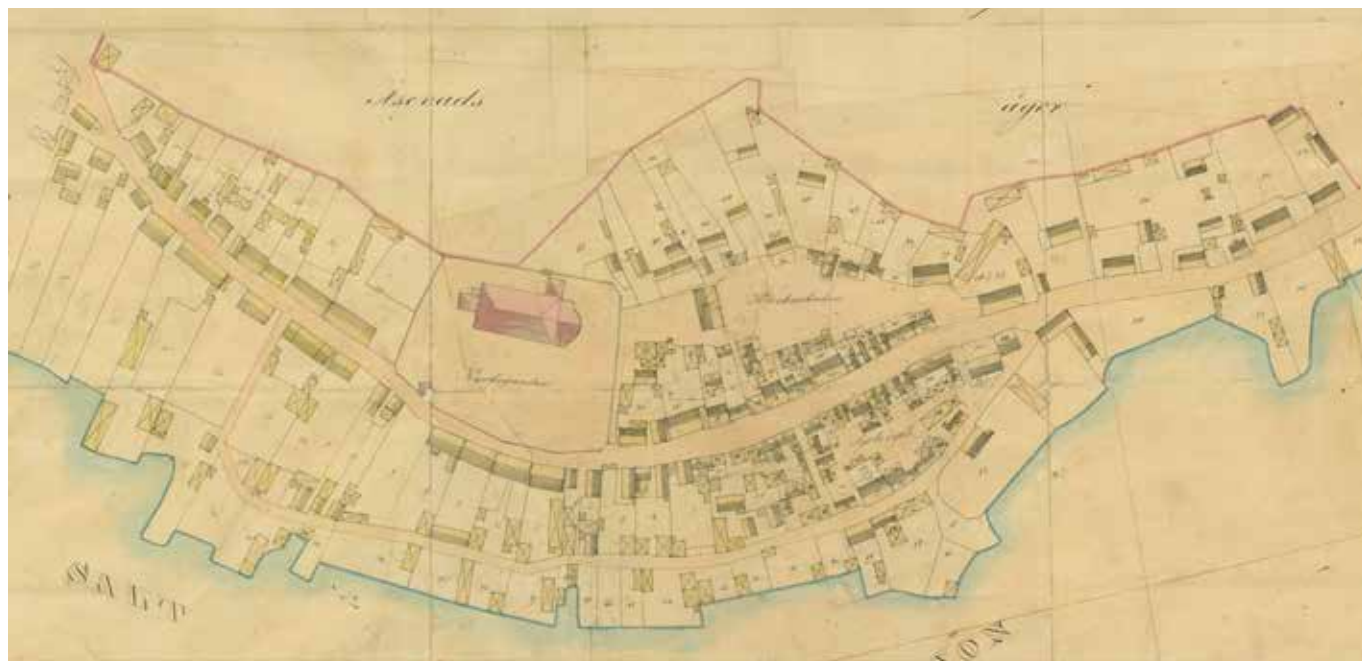
1852 års karta över Mönsterås köping, lätt beskuren. De äldsta kartor som visar köpingens enskilda byggnader är en ofullständig karta från 1813 och denna kompletta karta från år 1852. De visar i stort sett samma byggnadsmönster. Redan 1813 hade många av köpingens tomter sina förmodade mangårdsbyggnader längs med Storgatan, varav inte så få upptog hela tomtbredden, medan ekonomibyggnaderna låg med gavlarna mot Sjögatan. På 1852 års karta hade detta mönster förstärkts sedan bebyggelsen förtätats, inte minst genom att bostadshus ersatt de flesta marknadsbodar i köpingens norra del. Huvudbyggnaderna/ boningshusen tecknas på denna karta med skuggade tak. Många av husen på kartan kan finnas bevarade i dagens byggnader. Kartan visar även det gatunät som fanns vid tiden: Storgatan, Sjögatan, Trädgårdsgatan och Västgötagränd.

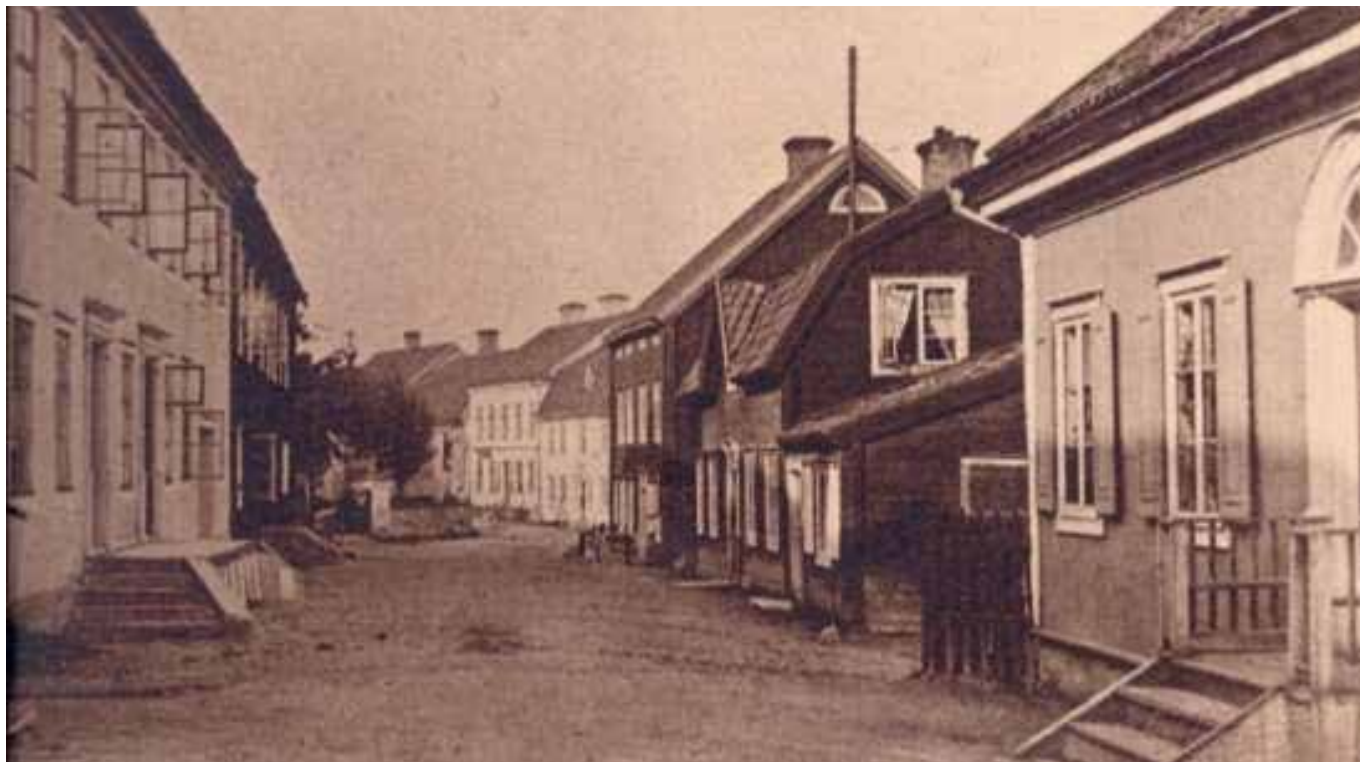
*Detta fotografi skall vara det äldsta kända gatufotografiet från Mösterås och taget cirka år 1875. Gatan hade då ännu inte några stensatta trottoarer och många hus var försedda med en fritrappa utanför entrén. Några av byggnaderna tycks ha fasader av rödfärgat (eller möjligen tjärat) timmer, andra är försedda med ljusmålad panel eller revetering.  
(Foto ur Stranda hembygdsförenings arkiv)*

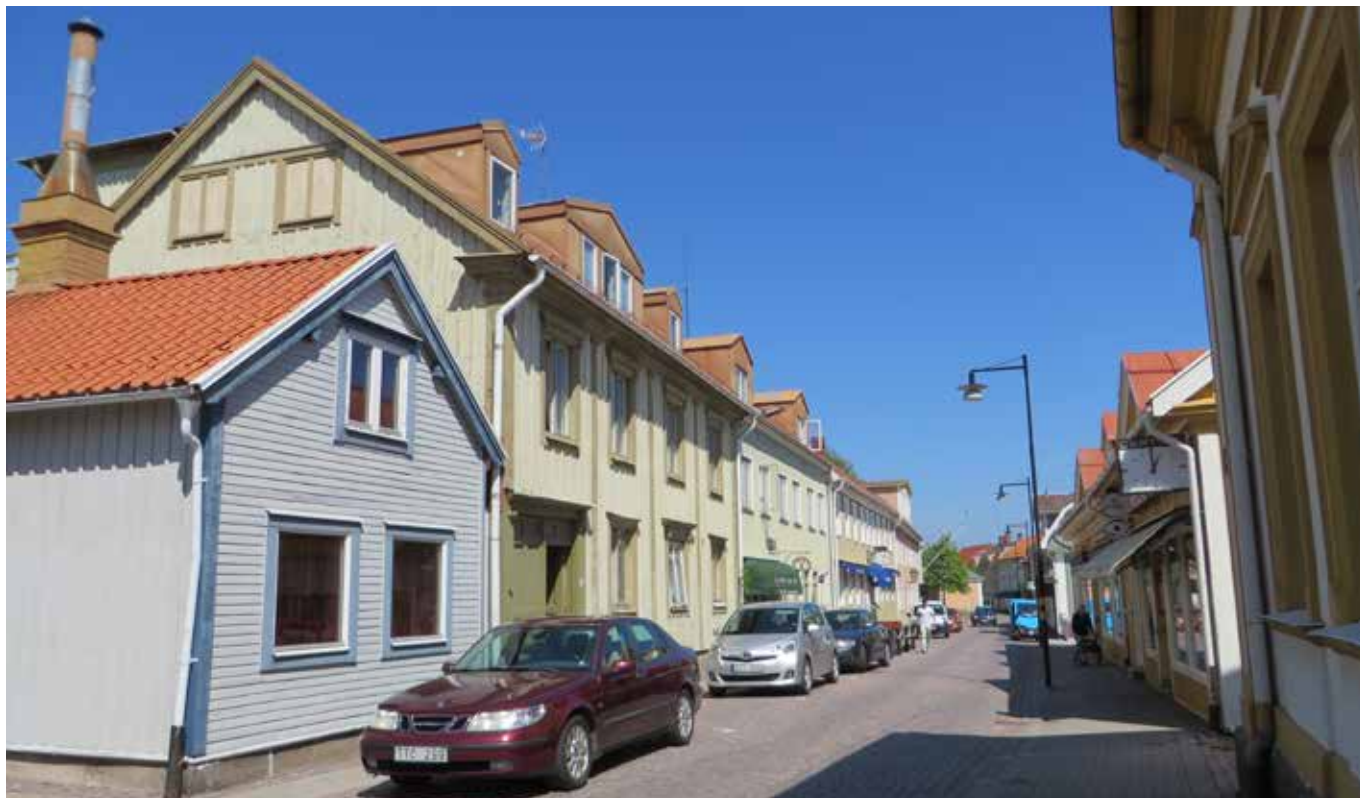
Ovan. Storgatan i Mönsterås har gått i exakt samma lopp i 300 år - och sannolikt mycket längre. Vägen utmed åschrönet kan mycket väl ha utgjort en viktig färdled redan under förhistorisk tid. En stor andel av busen kan härröra från 1700-talet.

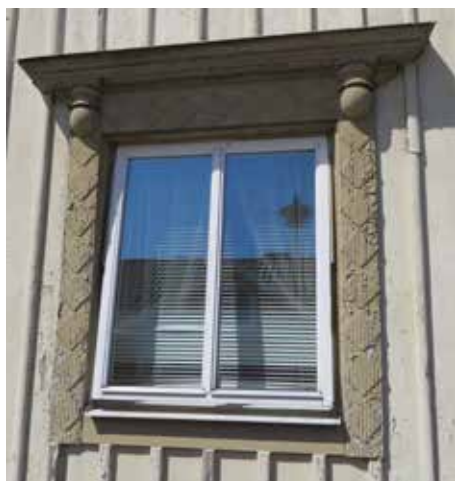
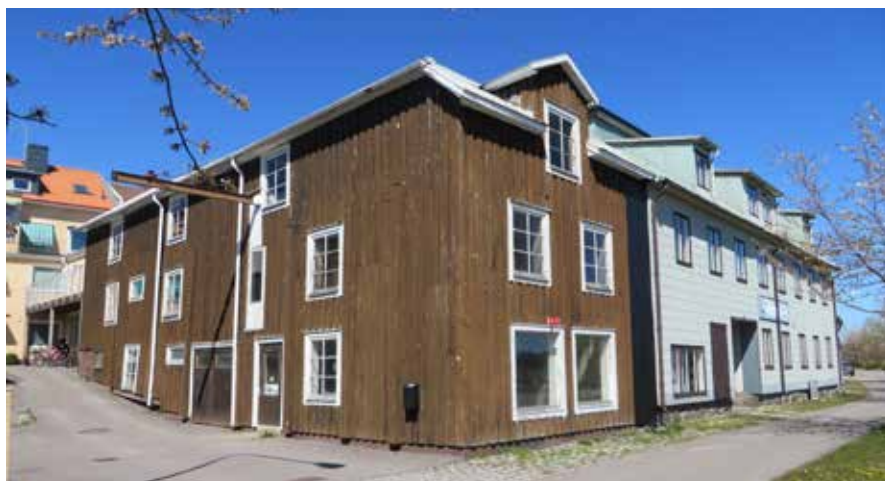
T.v: Ytterst få historiska träfasader finns idag på Storgatan, men Klingbergska busets fasad (Vita Hästen 3) visar hur vackra detaljerna kunde vara på 1800-talet. Snickeriernas höga konstnärliga och hantverksmässiga kvalitet går tyvärr inte igen i de detaljfattiga, fabriksstillverkade fönstren. T.h: Mycket av den speciella atmosfären i Mönsterås beror på kontrasten mellan Storgatans "finrum" och Sjögatans "vardagsrum". Sjögatan, ut mot hamnen, var köpingens praktiska sida med magasin och verkstäder. Här syns den forna garverifastigheten och bortom den Mönsterås valskvarn, uppförd som spinneri på 1890-talet.

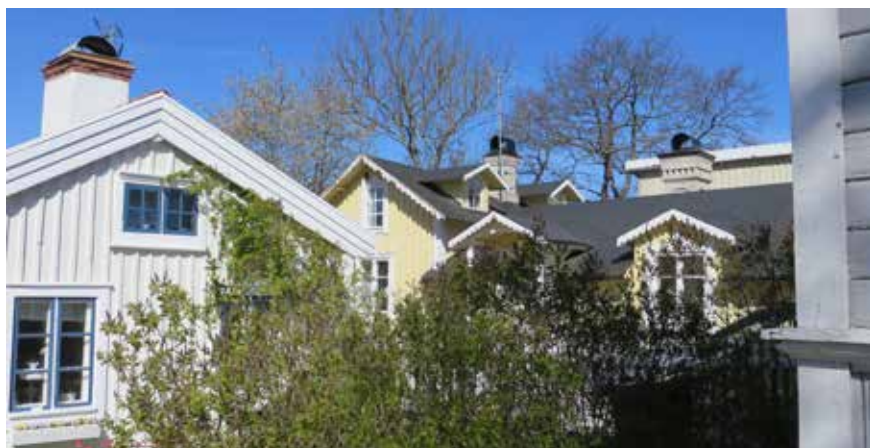
T.v. Småskaliga hus, oregelbundet placerade där terrängen tillät det, kännetecknar Torgbacken (Kaninbacken). Trots omfattande rivningar på 1980-talet, finns ännu ett par riktigt ålderdomliga stugor kvar.

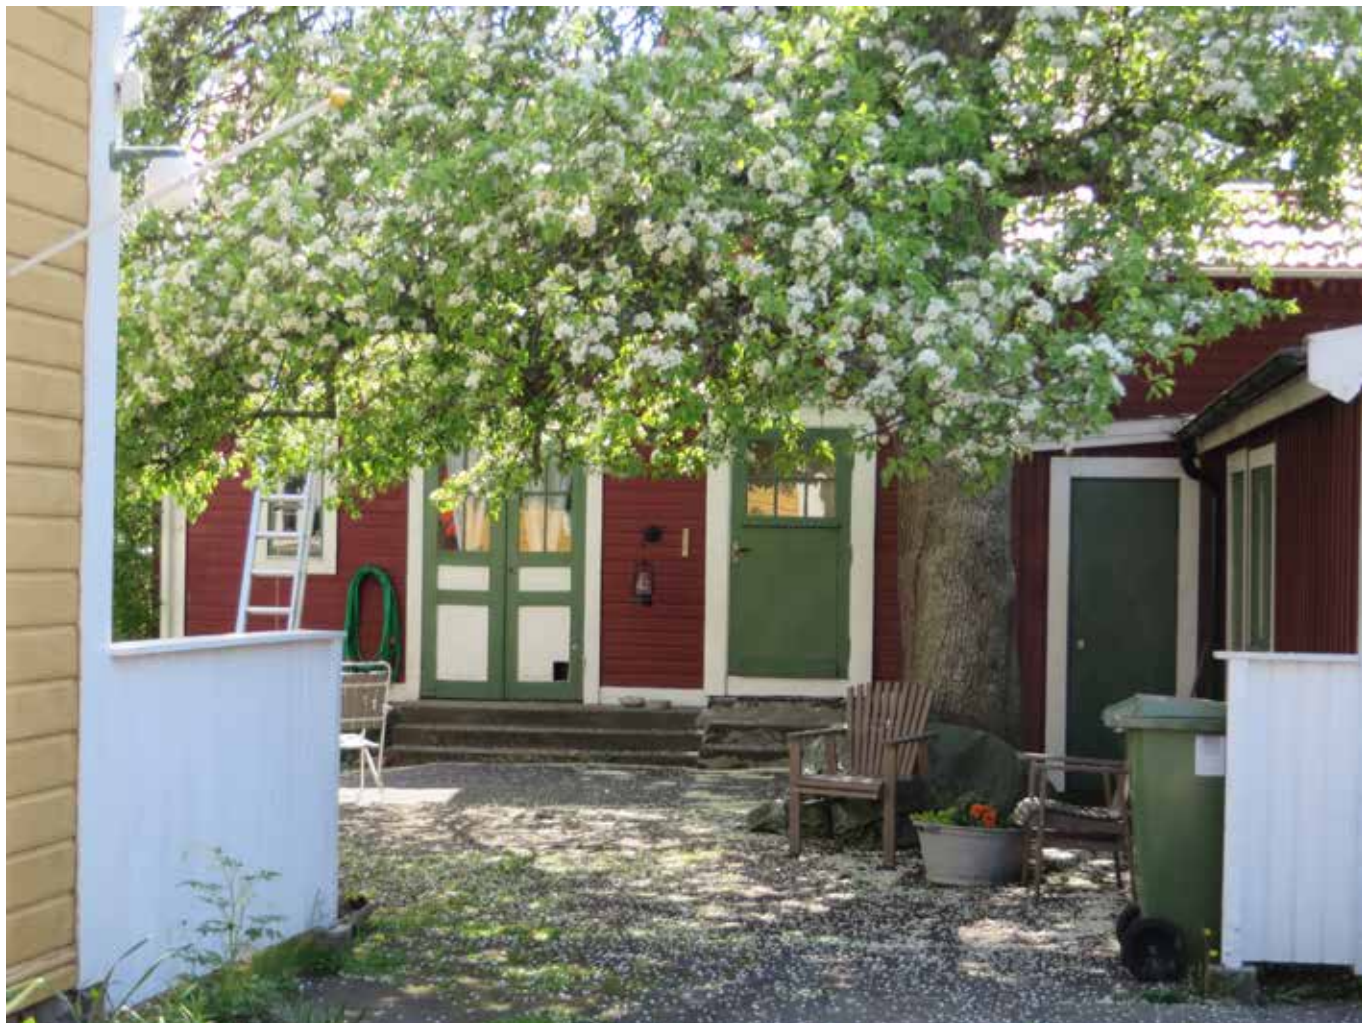
Ovan. Många gårdar i centrala Mönsterås har förlorat sin slutna rumslighet när gårdsbyggnader och plank rivits. Gårdarna har inte sällan blivit hårdgjorda parkeringsplatser. De intima och genuina gårdsmiljöer som ännu finns kvar har ett mycket högt kulturhistoriskt värde, som denna på Apoteket 1.

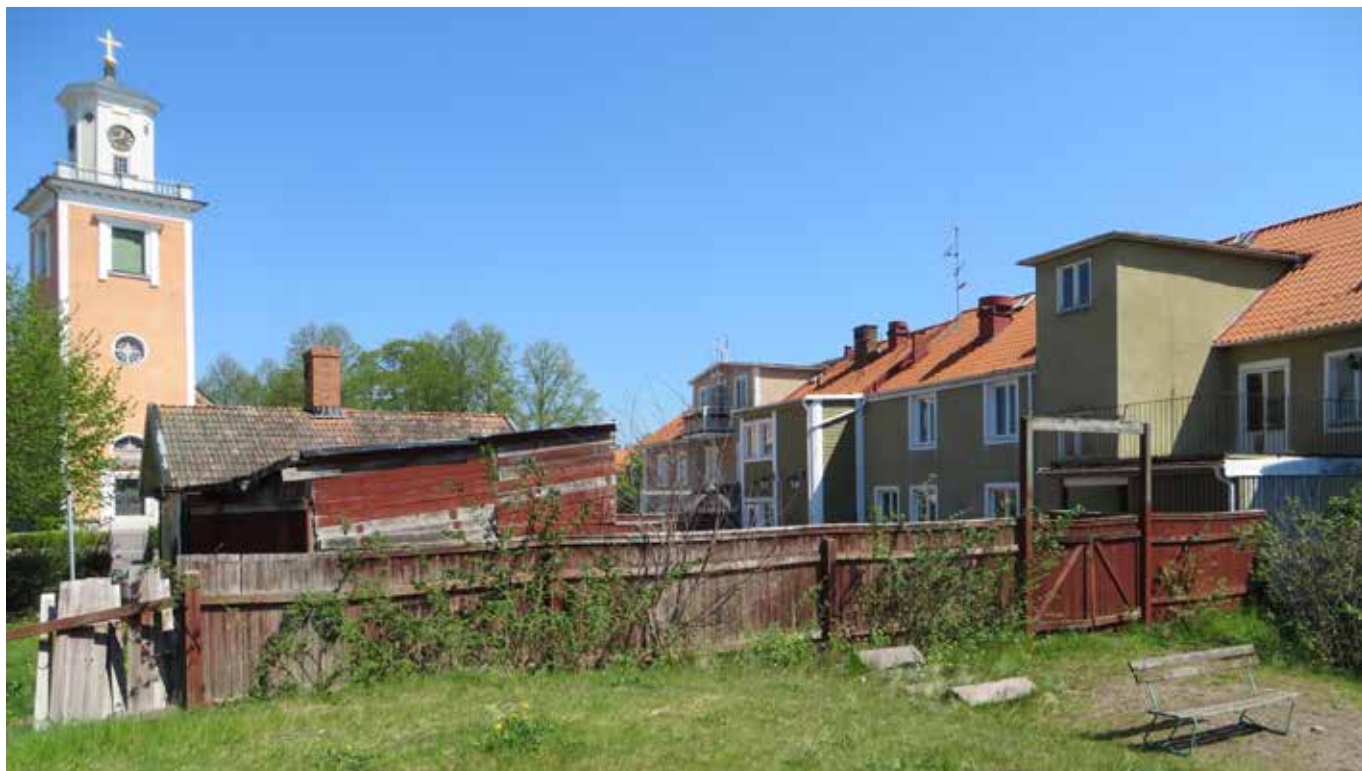
Ovan. I köpingens unika struktur ingår inte bara Storgatan, utan hela fastighetsmönstret med långsmala gårdar som strålar ut från huvudgatan. De plank och uthus som står i tomtgränserna gör tomtmönstret tydligt.

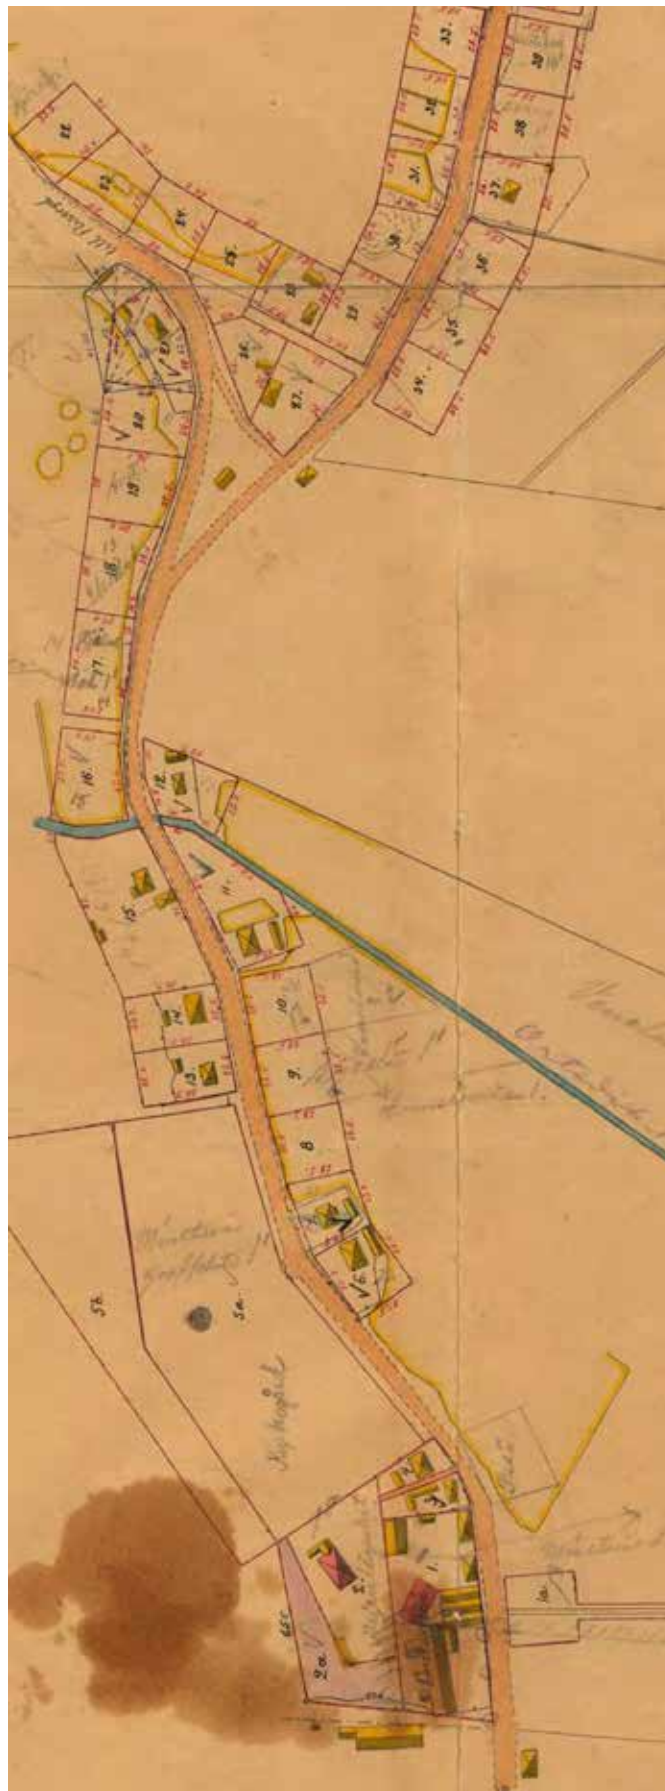
*Utsnitt ur tomtavstyckningskarta utmed Storgatan-Mölstadsvägen från år 1904. Längst ned i bild syns mejeriet och bryggeriet, därefter kyrkogården. Små bostadshus hade byggts utmed vägen och fler skulle tillkomma. Flera av de hus som syns på kartan har bevarats, men kring vägshållet, som ligger just norr om delområdet, finns idag bara en äldre stuga kvar.*

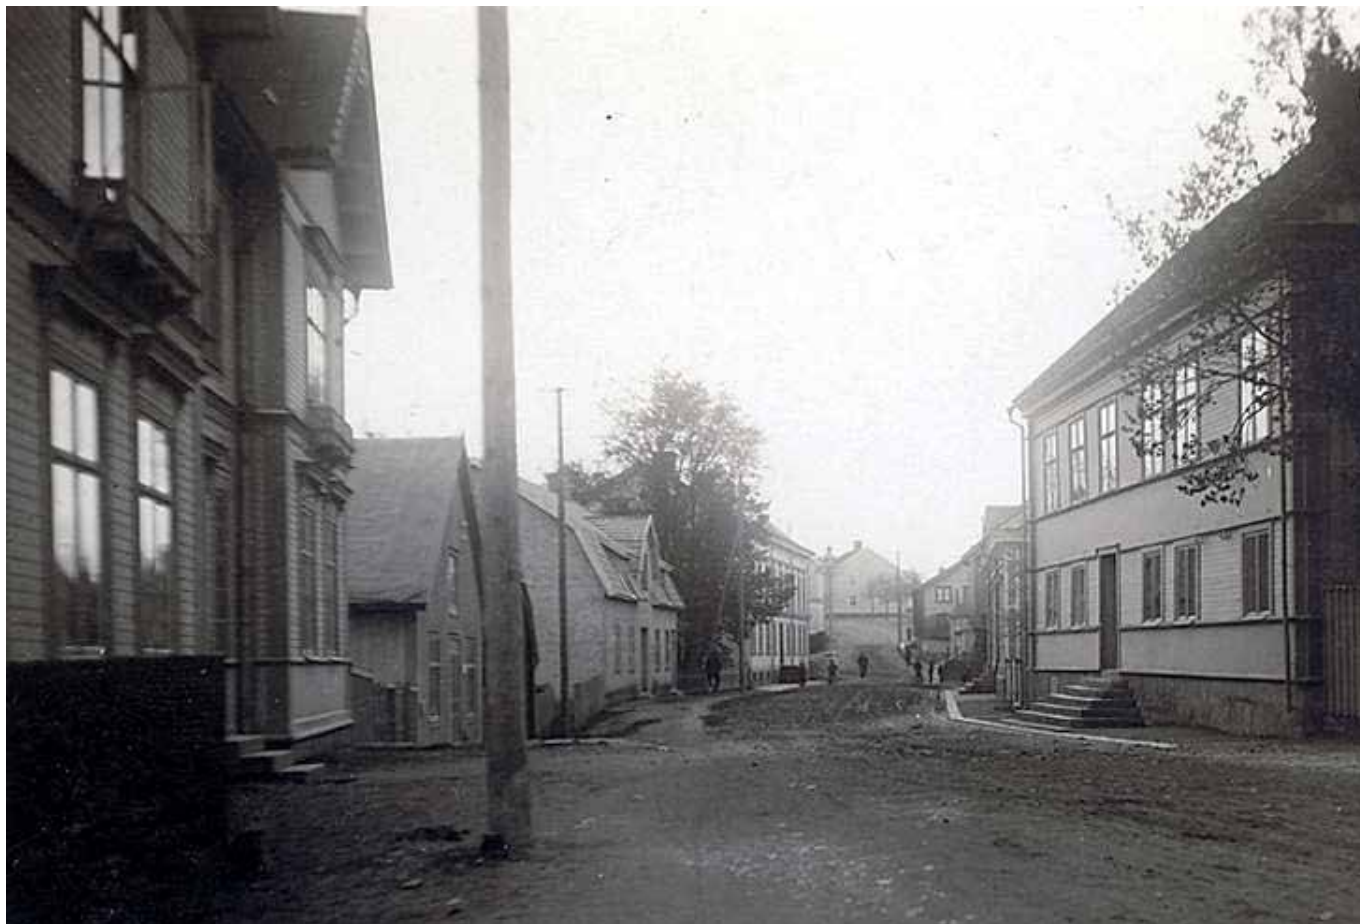
*Storgatan, norra infarten närmast köpingen år 1925 (foto daterat av Stranda hembygdsförening). Husen närmast i bild (Braxen 18 och Korpen 8) finns kvar men har idag en annan gestalt. Ett par byggnader på vänster sida av gatan har ersatts av nyare hus, medan de Rosénska, Fornanderska och Modéerska handelsgårdarna ännu har kvar sina historiska exteriörer.*

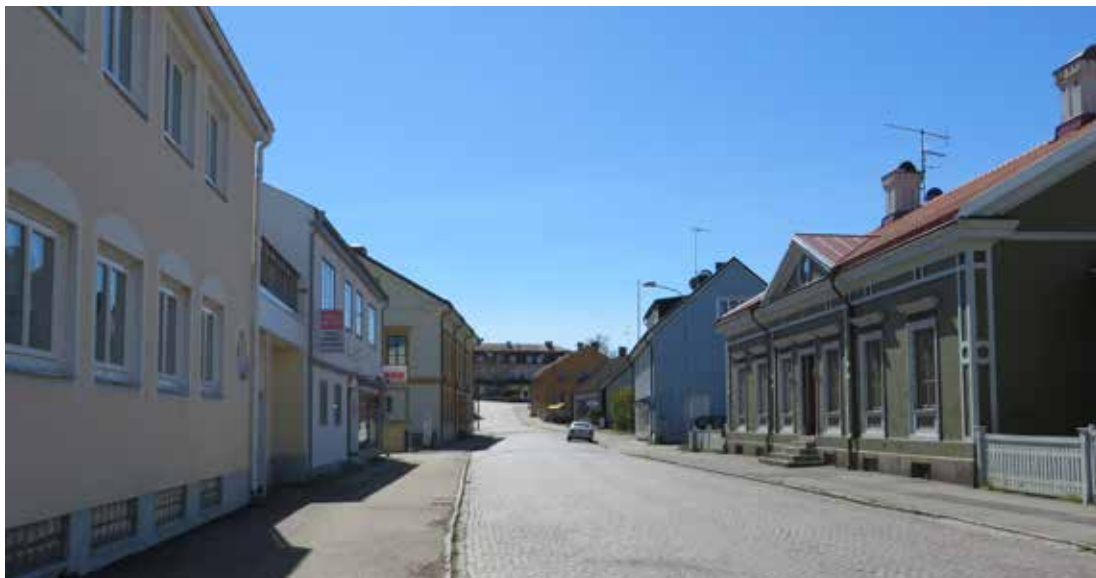
*Ståtliga handelsgårdar och stadsmässighet präglar omgivningarna i den södra delen av delområde B, som införlivades med köpingen redan kring mitten av 1800-talet.*

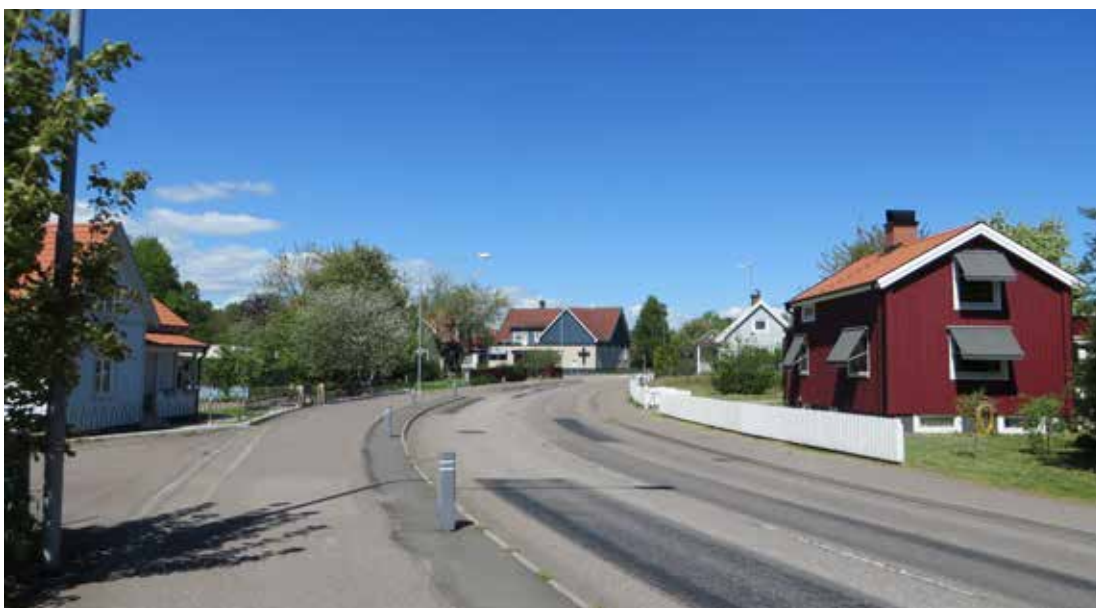
*I den norra delen av delområde B kantas Storgatan av luftigt ställda äldre småstugor, en typisk infartsbebyggelse. Husen är påverkade av moderniseringar i flera omgångar, likt ortens Filadelfia-/Pingstkapell som ligger just utanför delområdesgränsen.*

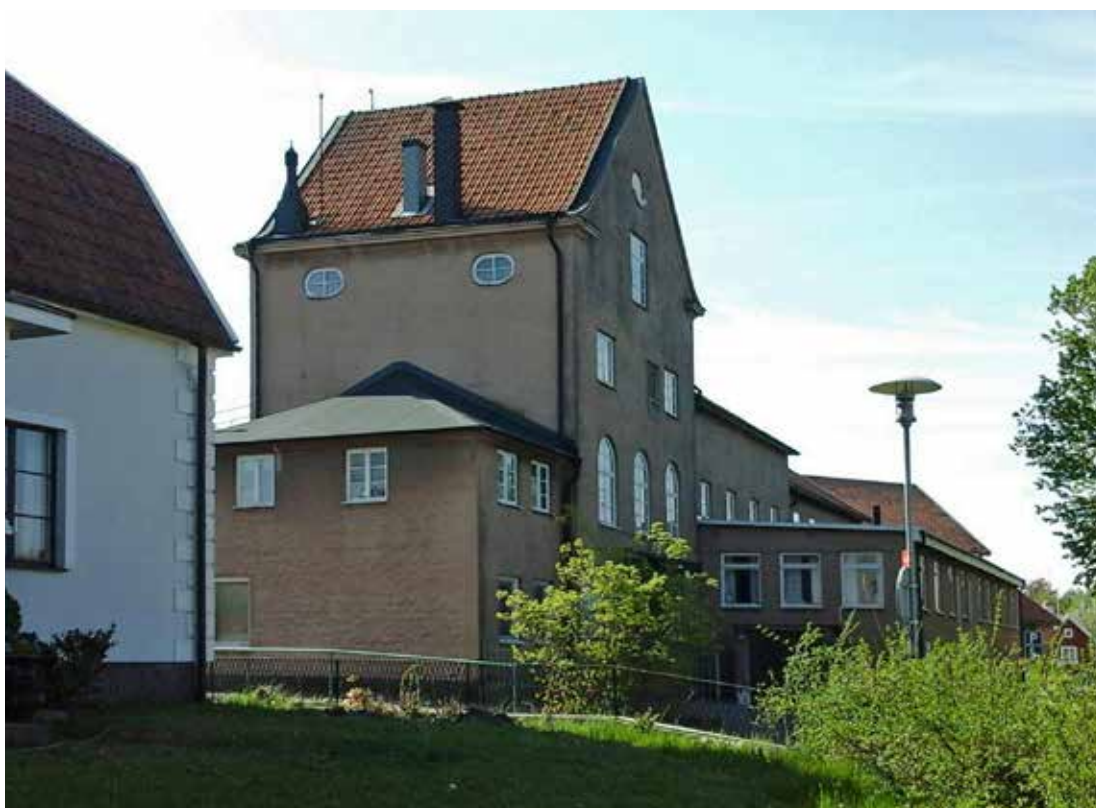
*Mönsterås Bryggeri har en för äldre tätortsindustrier typisk placering, just utanför den historiska köpingsgränsen, och en karaktäristisk fabriksarkitektur bestående av många successivt adderade byggnadsvolymer.*

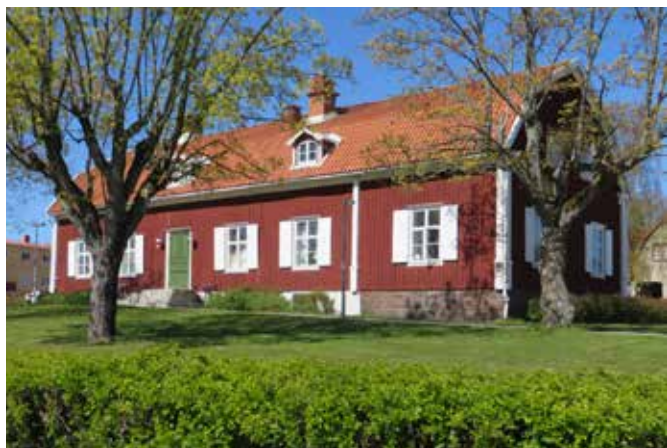
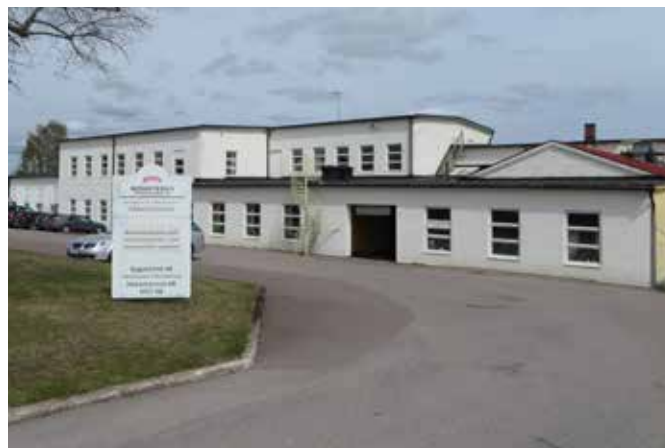
T.v. Det gamla tingshuset (Lagboken 1) som uppfördes kring sekelskiftet 1800 och ännu står kvar vid Tingsparken med bevarad historisk karaktär. T.h. Gamla "Spetan", Mönsterås tändsticksfabrik

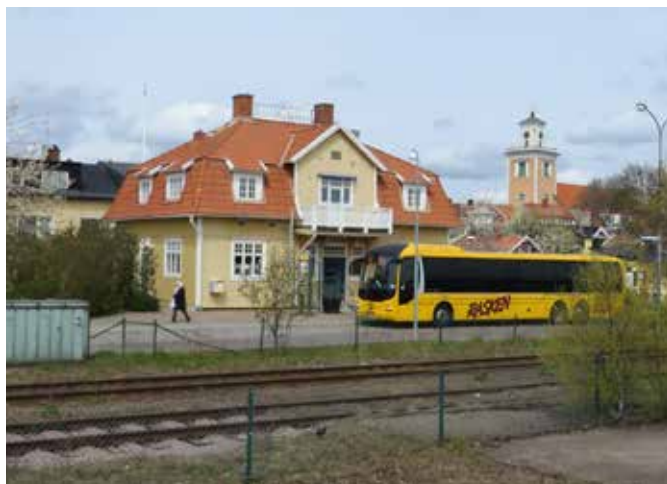
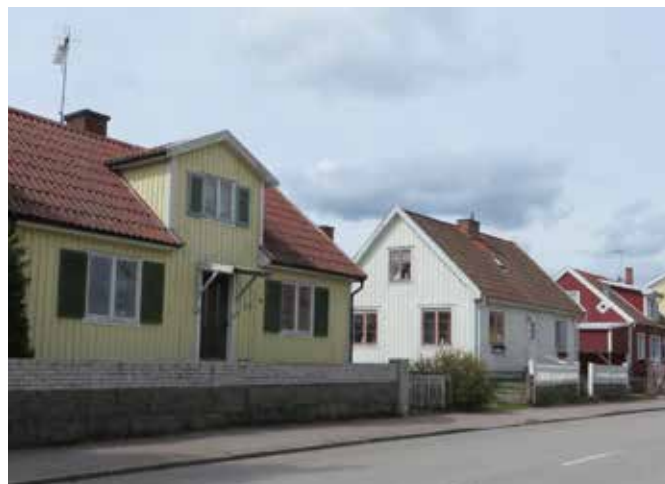
T.v. Järnvägsstationen, idag resecentrum. T.h. Kuggåsvägen jämnades till på 1920-talet. En del av de då befintliga byggnaderna, byggda på den naturliga marknivån, fick då stödmurar mot vägen.

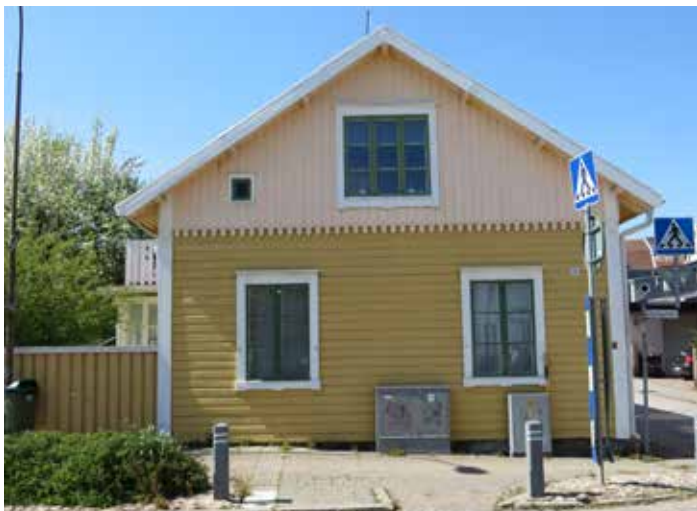
### Apoteket 1

Bostadshus, ca 1900

Fastighet som, i helhet och detaljer, utgör ett mycket välbevarat exempel på hur köpingens miljö tedde sig i det tidiga 1900-talet. Denna lilla fastighet anlades på utfyllnadsmark kring mitten av 1800-talet, avstyckades dock troligen först på 1920-talet.

1977 års inventering uppger felaktigt, att huvudbyggnaden härrör från 1860-talet. Så tillvida det inte flyttats – redan på 1852 års karta finns ett hus i gårdshusets läge. Utmed norra tomtränsen även garage/uthus från 1950-talet.

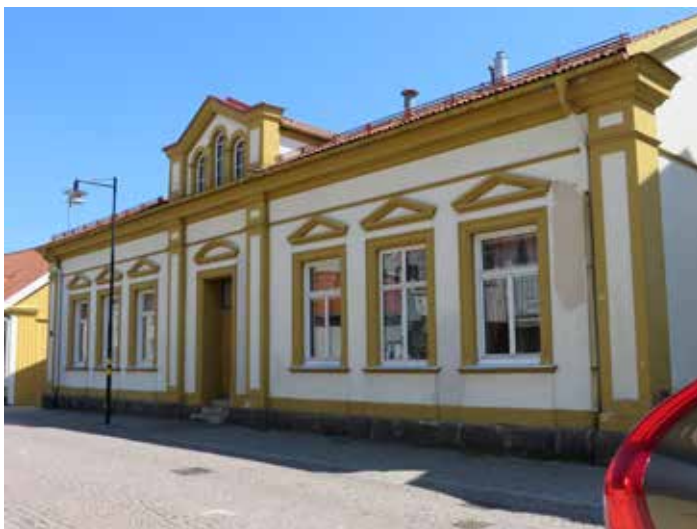
### Apoteket 2

Apoteket 2 Bostadshus/samlingslokal, ca 1880

Byggnaden, i tegel och med välbevarad, uttrycksfull och tidstypisk putsarkitektur. Uppförd som provinsialläkarbostad på 1880-talet. Har senare inrymt bl.a. Televerket och Rikets sal (Jehovas vittnen). En av de största tomterna i den gamla köpingen, stor, parkliknande trädgård. Har tidigare hört samman med Apoteket 9.

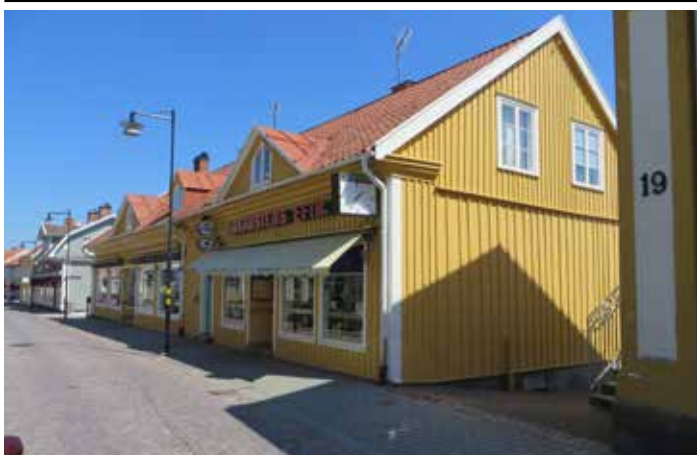
### Apoteket 7

Bostads- och affärshus, före 1875

”Cedergrenska fastigheten”. En av de största tomterna i den gamla köpingen. Fastighet med höga äkthetsvärden i alla byggnader, trots att byggnaden mot Storgatan på typiskt vis haft många olika skepnader. Det består

av två hus: det norra uppfört innan 1852, det södra mellan 1852 och 1862. De båda var reveterade under 1800-talet, men försågs med träpanel under 1900-talets första hälft (uppskattningsvis 1920 - 1930-tal). Troligen gjordes den södra takkupan då samtidigt som en kopia av den norra, vilken tillkommit omkring 1880-talet, så att byggnaderna nu framstår som en. De frontonformade kuporna och den kraftigt, profilerad takfoten ger byggnadens dess särpräglade uttryck. Vid södra tomtgränsen finns vedbod och ett magasin.

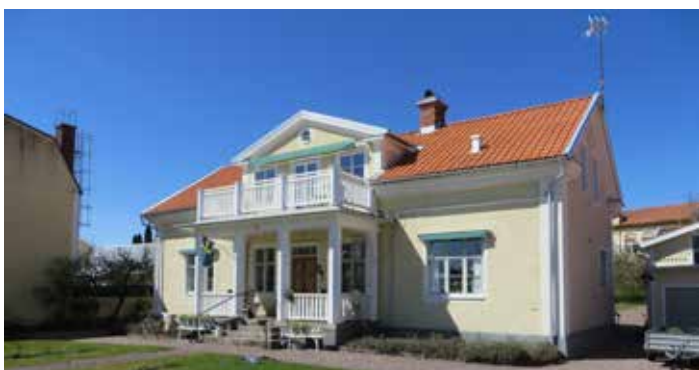
### Apoteket 9

Sjukstuga/bostadshus, ca 1880

”Asylen” eller ”Bergska Villan”. Fastighet med höga äkthetsvärden som även utgör en viktig del av köpingens socialhistoria. Representativ huvudbyggnad med genuin uthuslänga. Huset uppfördes som asyl/sjukstuga belägen i den nedre delen av läkarens trädgård (Apoteket 2) och bekostades av landstinget och köpingen. Inrymde ursprungligen två sjukrum, operationssal och kök.

Övergick till skola sedan den nya sjukstugan på Kuggås stod klar år 1908, och till bostadshus 1926. Fastigheten ligger på utfyllnadsmark anlagd som en kaj redan omkring år 1800 av gårdens (Apoteket 2) dåvarande ägare som var färgare.

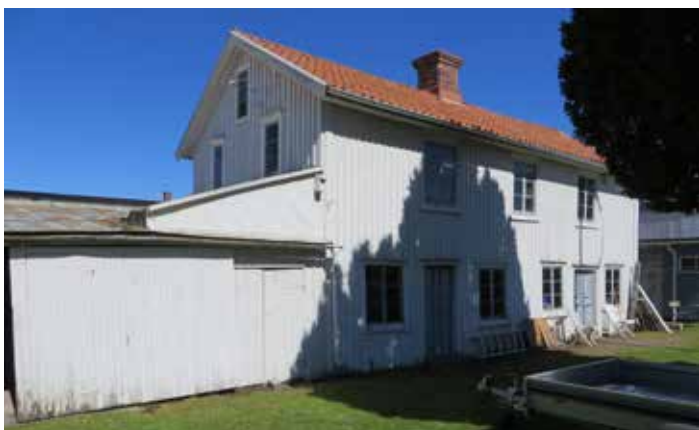
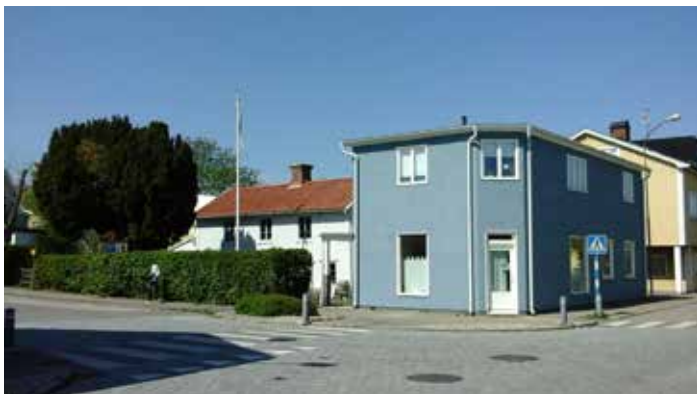
- Äkthetsvärde (gårdshus)
- Samhällshistoriskt värde (gårdshuset är genuint ålderdomligt)
- Miljöskapande värde

Fastighet vars höga värde främst beror av gårdshuset, som utgör en av få bevarade riktigt ålderdomliga

hus i köpingen. Interiört och exteriört i närmast musealt skick. Marken tillkom då utfyllnader gjordes för Sjögatans förlängning, sannolikt på 1870-talet. Bebyggdes troligen med gathus och gårdshus i slutet av 1800-talet, men framstår som egen fastighet först på 1920-talet. Gathuset, idag av funkiskaraktär, kan delvis vara ett ombyggt hus från slutet av 1800-talet. Ägaren uppger att gårdshuset först var i en våning och att det inrymt smidesverkstad. Själva smedjan låg troligen mellan de båda husen. Även några enklare uthus på tomten. Mönsteråsgrind och imponerande idegran.

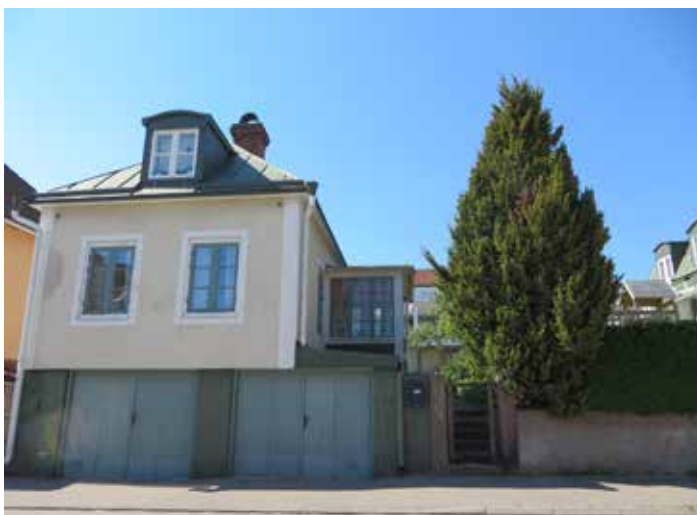
### Brinken 2

En sällsynt välbevarad fastighet med villa och tillhörande gårdshus, och uthus. Tidstypisk arkitektur i 1920-talsklassicism med drag av jugend. Estetiska kvaliteter, detaljer och originalmaterial som ex. fönster med munblåst glas, skivtäckt plåttak, originaldörrar och Mönsteråsgrindar. Fin gårdsbild med tomt i sluttningsläge, liten trapp ned till Nygatan, vinkelbyggda komplementbyggnader i tomtgränsen med bl.a. verkstadslokal med typiskt stora fönster/ljusinsläpp.

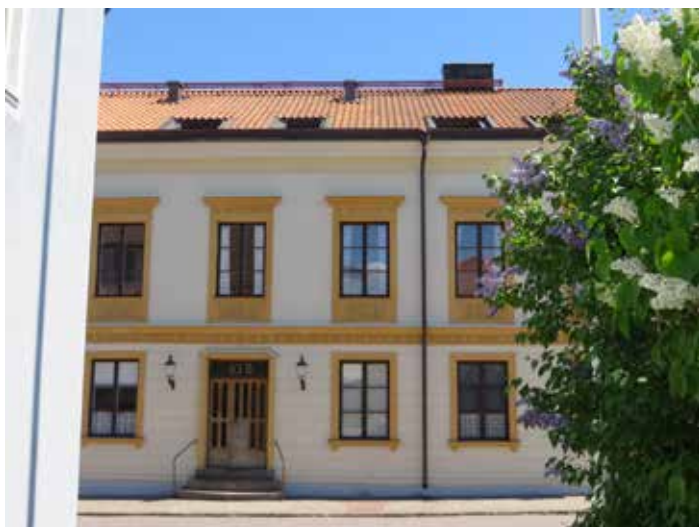
### Flagen 10

”Rosénska fastigheten”. En imponant byggnad som utstrålar välstånd och estetisk medvetenhet. Överlag välbevarad med dekorativ putsarkitektur. Lusthus, stod tidigare längre söderut, fastigheten minskad. ”Mönsteråsdörr” av senare datum, ca 1940–1950-tal. Uppförd cirka 1870 av konsul Johan Ludvig Rosén (1817–1903), en av Mönsterås mest inflytelserika historiska personer.

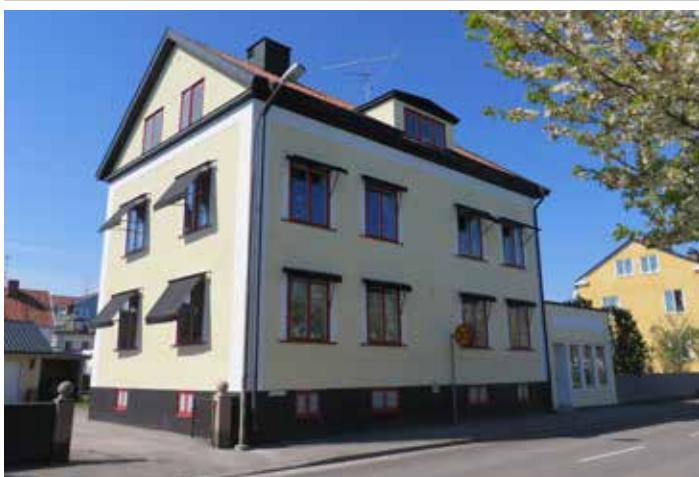
### Fotografen 1

Liten hyresfasighet från 1930-talet vid Sjögatan som blandar funktionalism med klassicerande drag. Mot gården finns en kolonnprydd portik. Fasaderna är mycket välbevarade sedan uppförandet. Den ohistoriska färgsättningen av fönster, fasad och markiser minskar dock äkthetsvärdet.

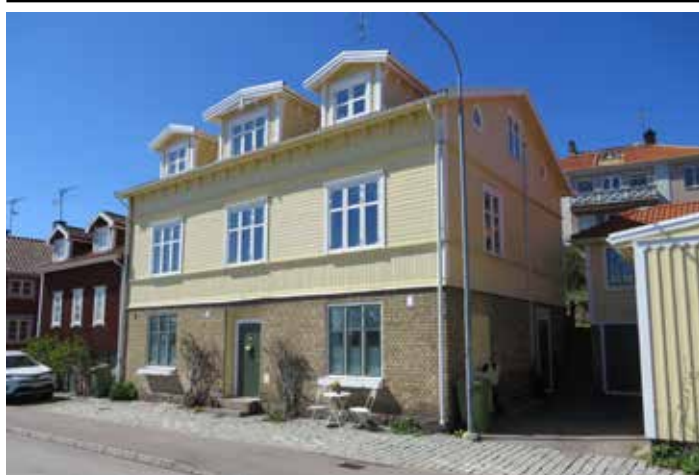
#### Gladan 4

Gamla församlingshemmet. Sent exempel på 1920-talsklassicism med en överlag välbevarad exteriör med rusticerade hörnkedjor, småspröjsade fönster m.m. Viktig publik byggnad i närheten av Tingsparken som stärker områdets institutionsmiljö. Närhet även till kyrkoherdens bostad (Ringblomman 1).

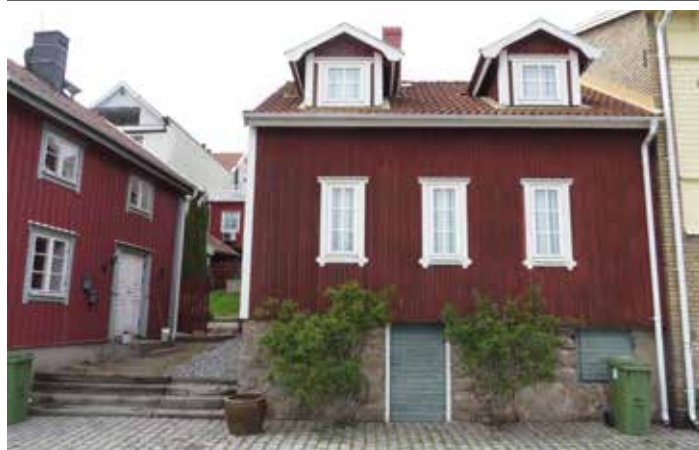
#### Hyssarebacken 7

I huvudsak välbevarat och tidstypiskt hus från sekelskiftet 1900 med panelarkitektur och taktassar. Samtida bryggghus och vedbod som även nyttjats för saltning av hudar av den garvare Åström som ägde gården på 1920-talet. Stor betydelse för miljön vid Sjötorgsvägen/Sjögatan.

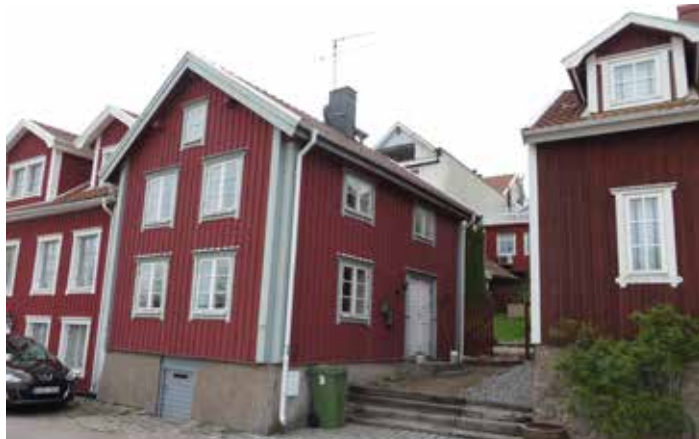
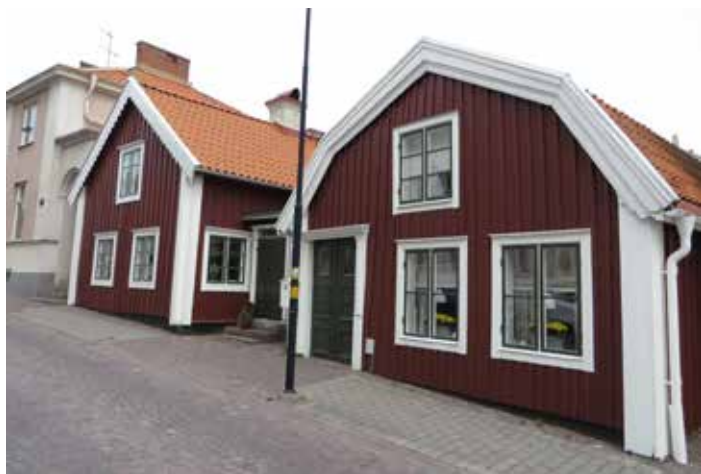
Tre mycket små fastigheter med gemensam gård som utgjort en tomt. Fyra ålderdomliga byggnader som alla finns med på 1852 års karta. De båda husen mot Storgatan tycks karterade redan 1813.

De äldre bostadshusen är gavelvända. Huset mot Sjötorgsvägen på Hyssarebacken 8 har utgjort uthus och först i sen tid (efter 1977) byggts om till bostad. Trots många ändringar genom tiderna framstår byggnaderna som historiska genom sina trovärdiga material och detaljer. Ytterligt värdefulla och viktiga för köpingens historiska stadsmiljö.

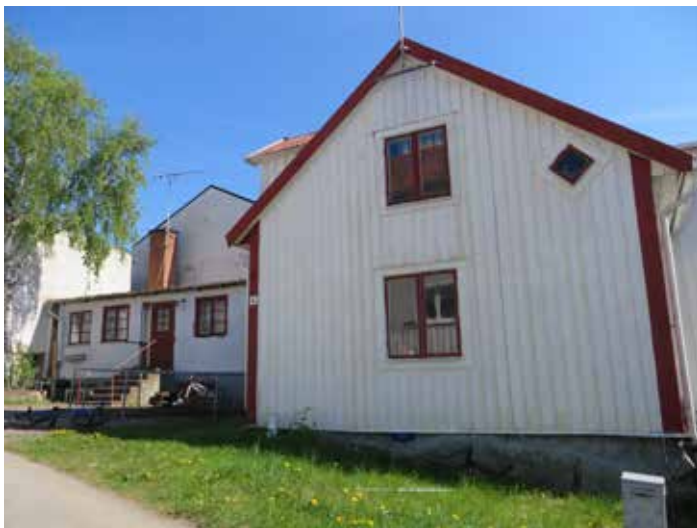
### Kasernen 1

Troligen uppförd på 1870-talet - finns med på 1881 års karta. Utbyggd i vinkel mot baksidan. Taket idag med betongpannor. Potential att öka äkthetsvärdet om takmaterialet vid tillfälle byts mot lertegel.

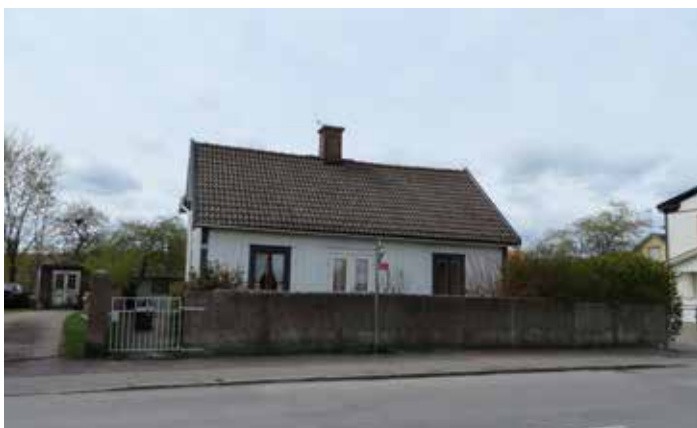
### Kaninbacken 12

Ett av få bevarade äldre småställen på Torgbacken som visar äldre förhållanden, typiska för området, genom kombinationen boningshus-verkstad. Gammal stuga i form och skala. Finns dock ej med på 1862 års karta. Exteriören delvis präglad av ombyggnad på 1940-talet, då nuvarande verkstad ska ha uppförts. Verkstaden värdefull del av fastigheten, som en av köpingens få kvarvarande genuina småverkstäder.

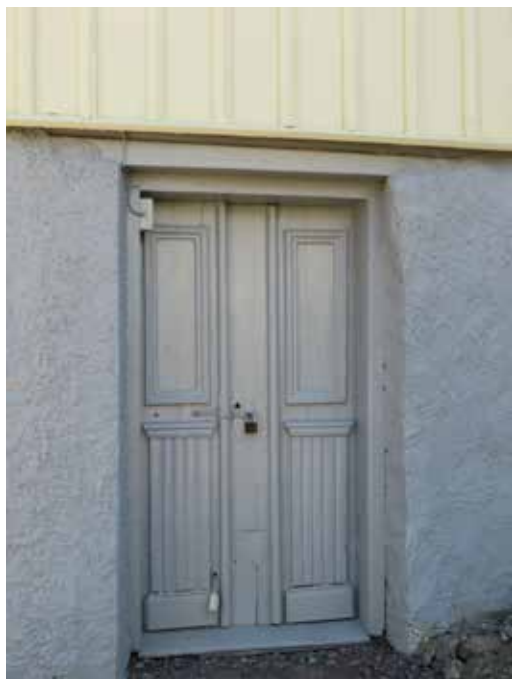
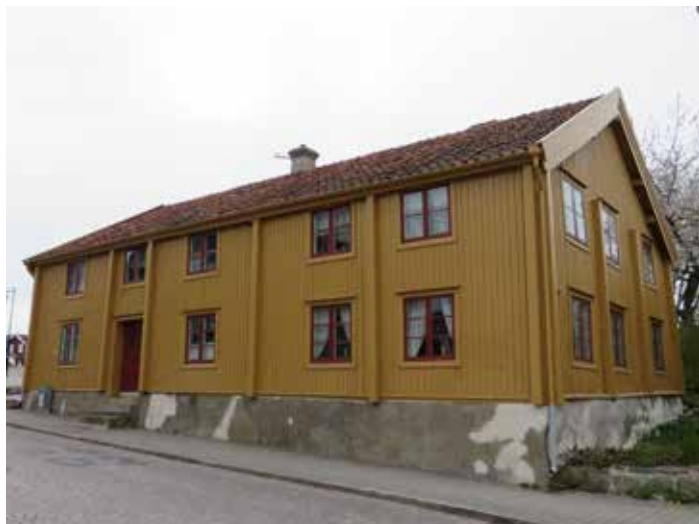
### Korpen 2

"Hedvigsro". Reslig och representativ huvudbyggnad, sannolikt uppförd som handelsgård. Hög stenfot och källare med valv under huset uttrycker hög ålder. Den gustavianska takformen signalerar att byggnaden är uppförd kring sekelskiftet 1800. Bevarade äldre utvändiga snickerier av hög hantverksmässig kvalitet. Höga äkthetsvärden. Till fastigheten hör även äldre bodar mot Pionjärgatan.

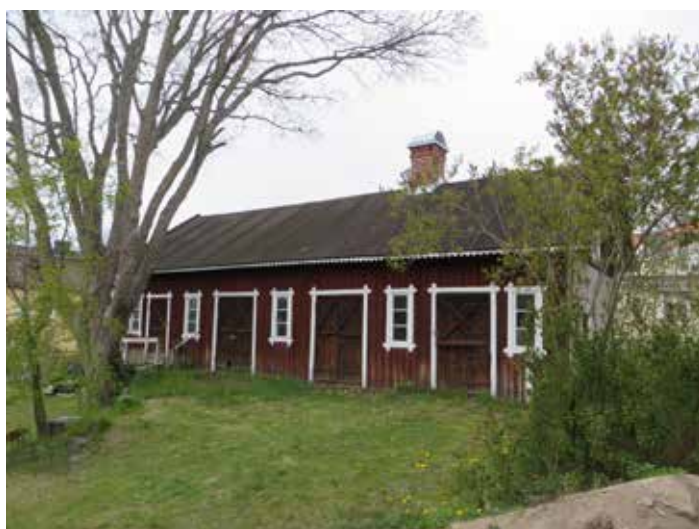
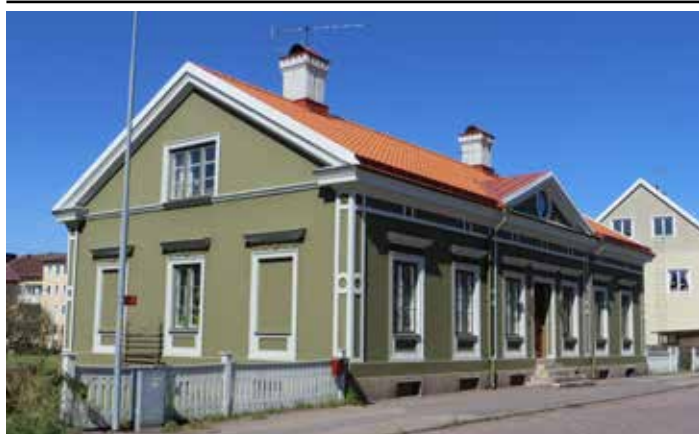
#### Korpen 4 BYGGNADSMINNE

Byggnadsminnesförklarad fastighet där endast små ändringar har gjorts sedan 1920-talet. Huvudbyggnad med handelsbod och två bostadslägenheter. Till gården hör även en välbevarad brygghuslänga samt trädgård.
