## KULTURHISTORISKT VÄRDEFULLA BEBYGGELSEMILJÖER I CENTRALA MÖNSTERÅS SAMHÄLLE

Mönsterås kommun  
Kalmar län  
Antagen av Kommunfullmäktige 2017-11-27

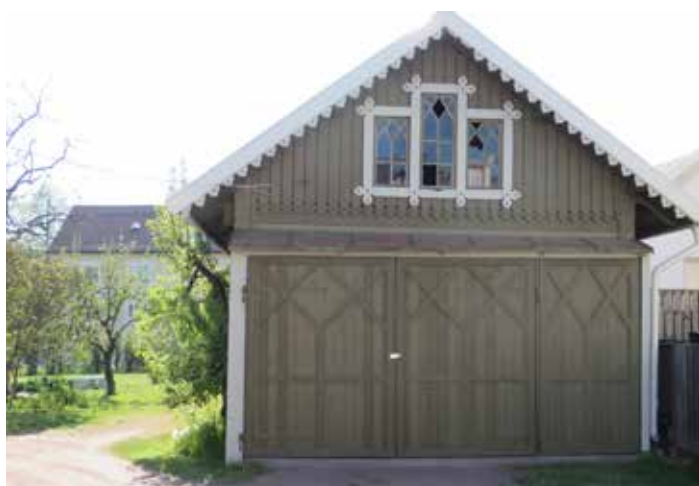
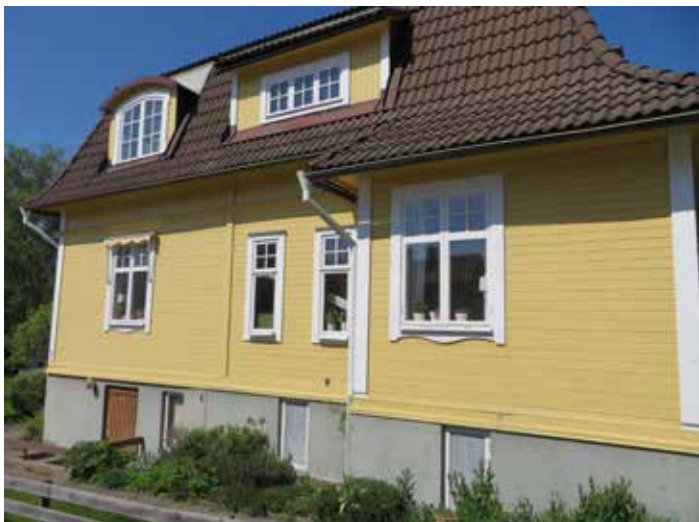
#### Korpen 7

”Fornanderska fastigheten”. En anslående och i alla avseenden välbevarad fastighet med huvudbyggnad och uthus som utgör ett mycket fint exempel på det sena 1800-talets byggnadsskick och arkitektur som det tog sig uttryck hos en estetiskt medveten borgerlighet. Många dekorativa detaljer. Mönsterårsdörr i original. Uppfört av virkeshandlare Carl Fornander (1832-1923), halvbror till J L Rosén tillika delägare i hans firma innan han blev sin egen. Gården såldes 1896 till bankmannen A. Berggren.

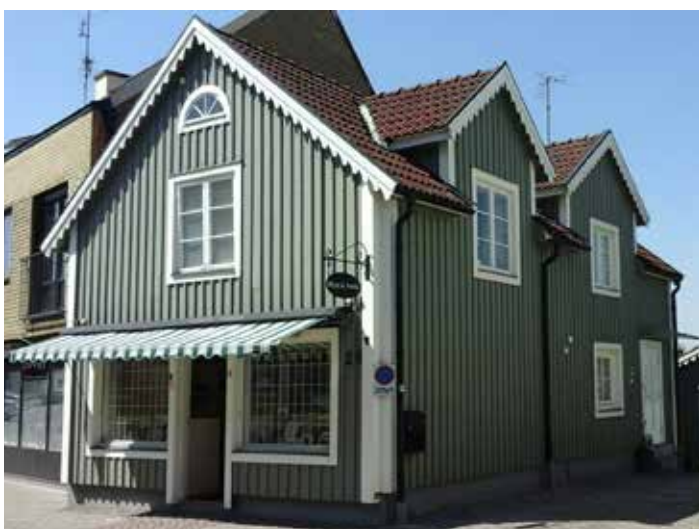
### Kroken 2

Villa i utpräglad och uttrycksfull jugendstil. Hade ursprungligen plåttak, idag betongpannor – i övrigt välbevarad exteriör. En för köpingen modern och stilmedveten villa för sin tid. Uppförd samma år som sjukstugan intill. Stärker delområdets tidskaraktär.

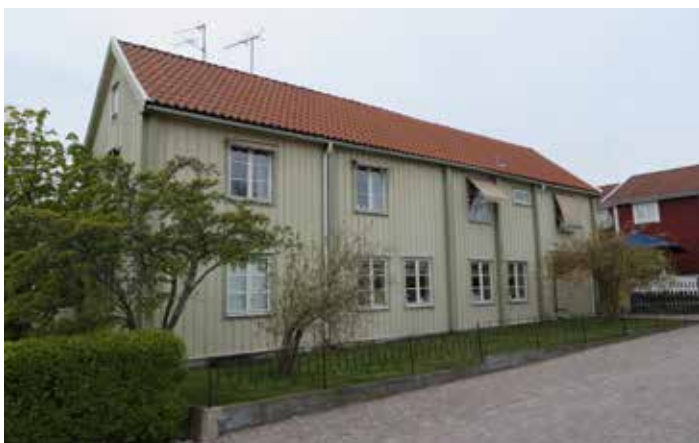
### Kyrkan 4

Mycket gammalt, men kraftigt renoverat och tilläggsisolerat gavelvänt hus i ett parti av köpingen som redan på 1726 års karta innehåller en räkka av fem mycket smala tomter. Fram till 1960- talet låg här fyra gavelvända hus, varav tre på rad. Detta hus är det enda kvarstående av de tre i raden. Flera äldre fönster av traditionell typ utgör ett värde.

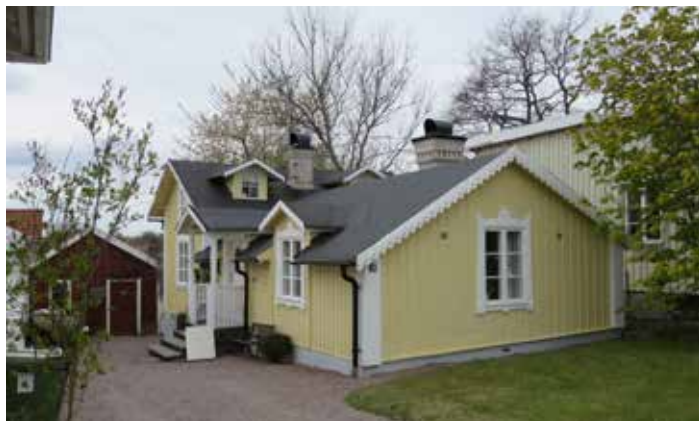
### Kyrkbacken 3

Ålderdomlig och stiltroget renoverad byggnad som stärker den historiska upplevelsen i köpingens kärna och vid torget. Enligt tidigare ägare skall huset från början varit en envånings enkelstuga, innan 1825. Ut- och påbyggt i omgångar. Har nuvarande utbredning i plan på 1852 års karta. Ovanvåningen ombyggd på 1880-talet och 1951. På gårdssidan tillbyggd med verkstad, dock oklart när.

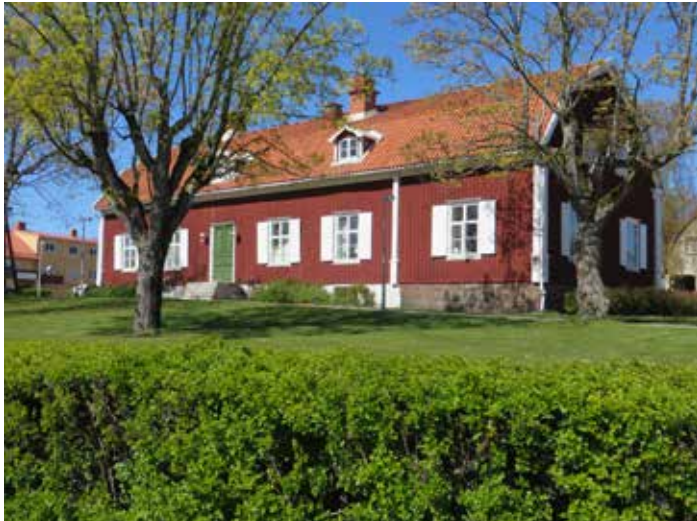
#### Kyrkbacken 8

Mycket välbevarad byggnad från sekelskiftet 1900 som tidigare hört samman med Kyrkbacken 5 och 7. Tidstypisk panelarkitektur med taktassar och originalsnickrier. Har inrymt diverse olika funktioner som bageri, frisör och färghandel. Genuin historisk byggnad som stärker kulturmiljön på Torgbacken och torget.

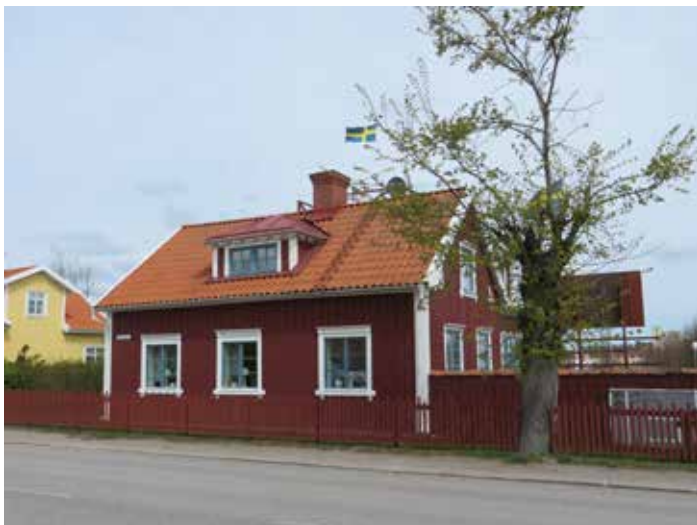
### Lagboken 1

Byggnad uppförd 1797-1800 (varierande uppgifter) som nytt tingshus för Stranda häradsrätt. I byggnaden fanns även en bostad för häradshövdingen. Fungerade till 1968, d.v.s. under närmare 200 år som tingsställe. År 1974 ändrades byggnaden till folkbibliotek, en funktion som behölls till år 2012. Byggnaden har, trots många renoveringar och ombyggnader, en i stort sett bevarad karaktär sedan uppförandet. Var ursprungligen helt symmetrisk. Förlängd mot söder under 1900-talet. Antas ursprungligen ha varit opanelad och fönstren bör ha varit småspröjsade. Tidigare fanns två ”paviljonger” – ett dass och en vedbod krönt av en tingsklocka – mot Södra Tingsgatan. Ytterligt viktig byggnad för regionen och orten.

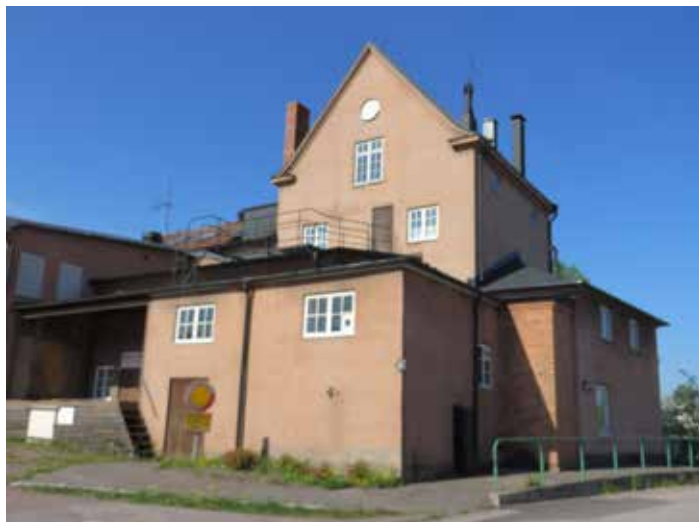
### Loket 4

Karaktärsfull och genuin byggnad, med mycket höga äkthetsvärden även om tornet enligt uppgift har sänkts 1-2 meter. Likt stationshuset både viktig som symbol för den viktiga samhällsförändring som järnvägen innebar och som markör av de många förändringar som skedde på inre Kuggås kring sekelskiftet 1900. Stärker institutionsmiljön och tidskaraktären i området.

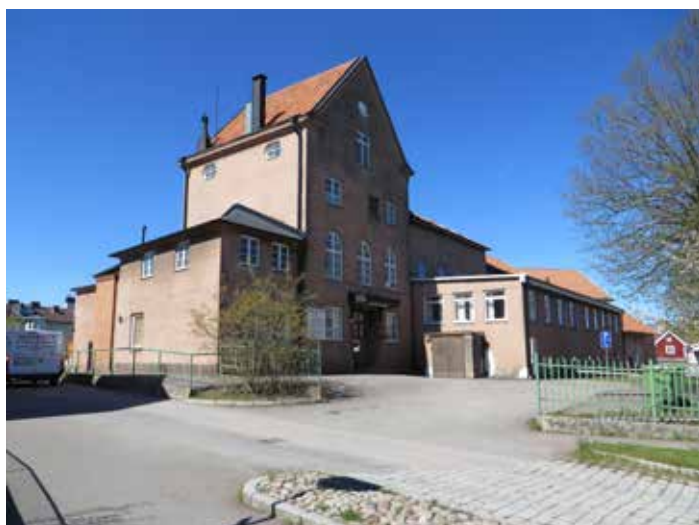
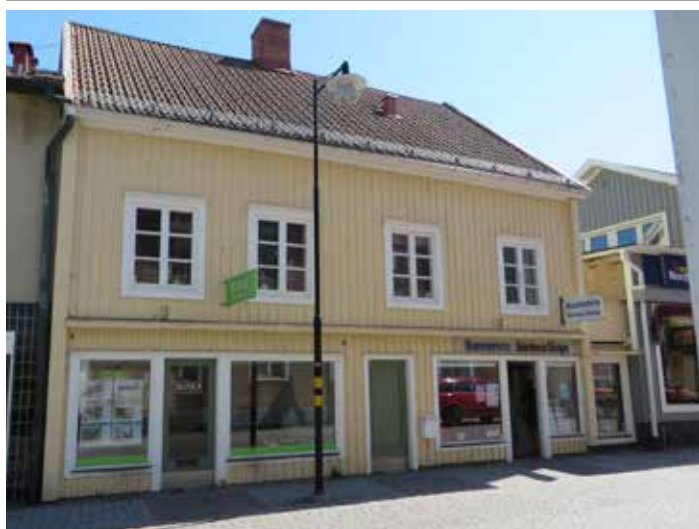
### Mejeriet 4

En för köpingen viktig industri och arbetsplats: Mönsterås Bayerska Bryggeri. Iögonfallande, högt belägen och högre byggnad som består av många byggnadsetapper. Den äldsta delen är från slutet av 1800-talet (uppskattningsvis ca 1890) och den mest framträdande, tornet, från 1920-tal. Omsorgsfull arkitektur och historiska material av hög kvalitet. Rörelsen grundad på platsen redan i början av 1860-talet, nedlagd 1945, varefter konfektfabrik (Vargen) och senare madrassfabrik (Plastomoll). Ligger granne med mejeriet. Tomten på motsatt sida av Bryggerigatan var bryggarens bostadstomt.

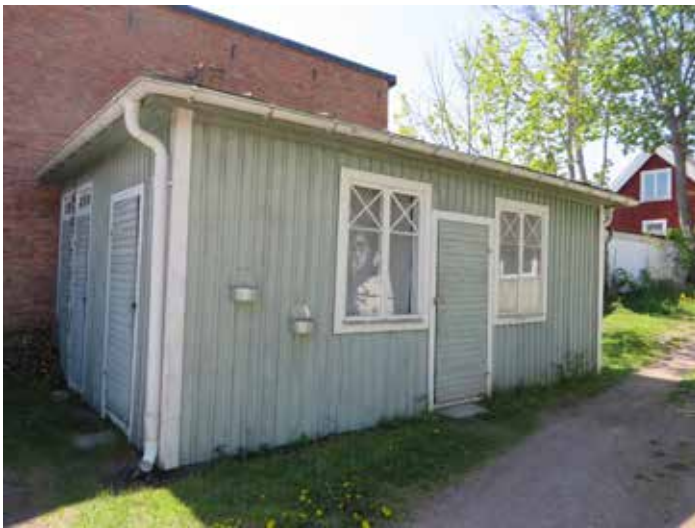
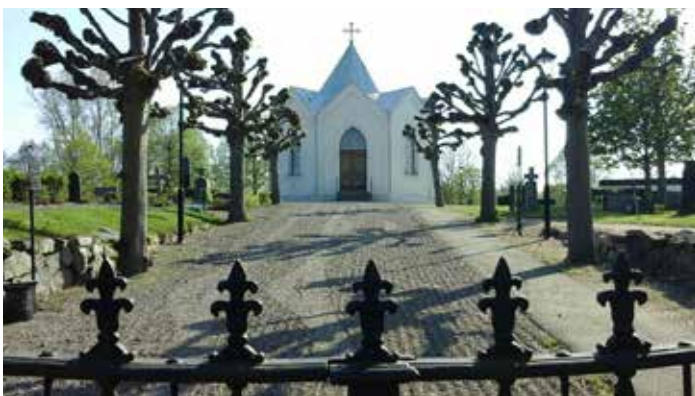
### (Del av) Mönsterås 3:1, 3:4, 3:5 BEGRAVNINGSPLATS MED KAPELL

Mönsterås gamla kyrkogård utgör ett tidstypiskt och välbevarat exempel på en stadskyrkogård från 1800-talets slut med raka gångar, rektangulära kvarter, lummiga trädrader, en omgivande mur och ett central placerat nygotiskt begravningskapell som blickpunkt. (Troligen ritat av Theodor Ankarsvärd som ritade kapellet på Södra Kyrkogårde, Kalmar.) Kyrkogården – med sin välbevarade struktur, sina gravvårdar, planteringar och andra anläggningar – speglar socknens och köpingens utveckling och historiska befolkning, samt utgör en central allmän plats i Mönsterås.

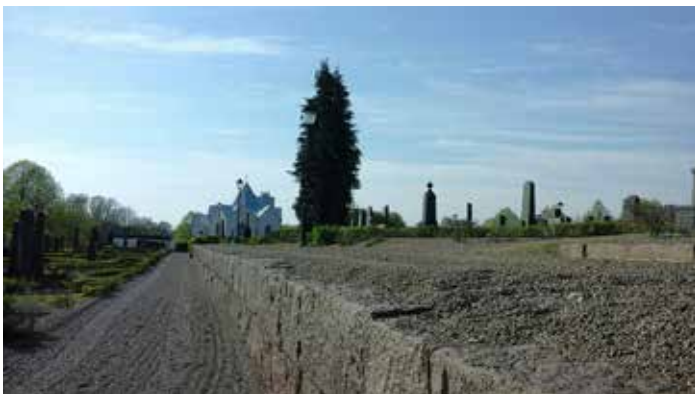
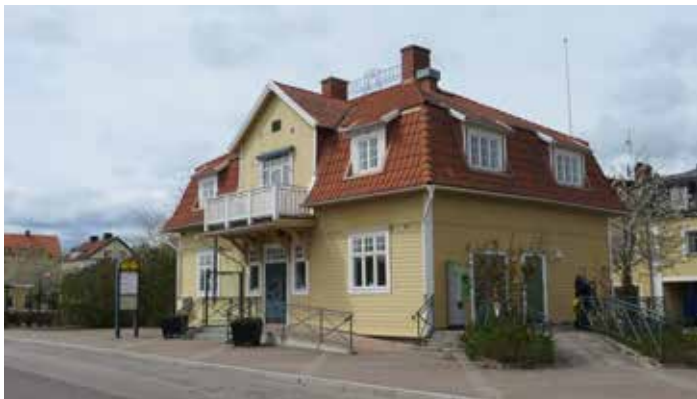
### Mönsterås 5:7

En för köpingen central byggnad som utgör den tydligaste symbolen för den revolution i fråga om förbättrad kommunikation (post, persontrafik, godstransport) som järnvägen innebar. Även en symbol för de många förändringar som skedde på inre Kuggås kring sekelskiftet 1900 (utfyllnader, gatanläggningar, hus- och institutionsbyggen). Dessutom välbevarad jugendexteriör, även om mindre ändringar gjorts.

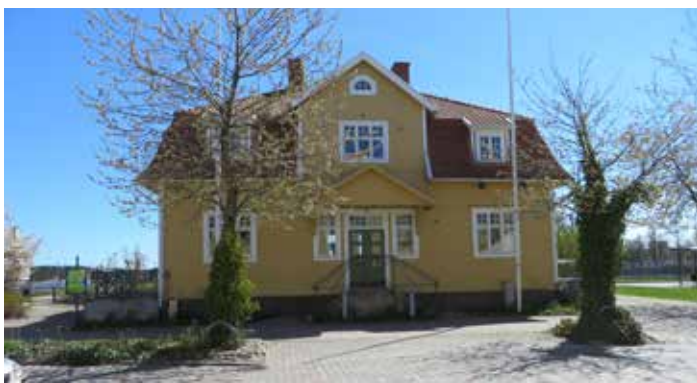
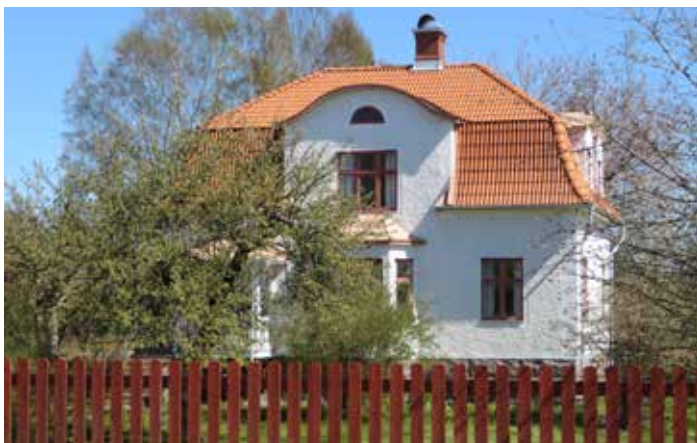
### Palmen 3

Jugendvilla med höga äkthetsvärden och tidstypisk arkitektur med estetiska kvaliteter. Ligger på stor tomt med äldre fruktträd m.m. Äldre uthus med höga äkthetsvärden i trädgårdens nedre del.

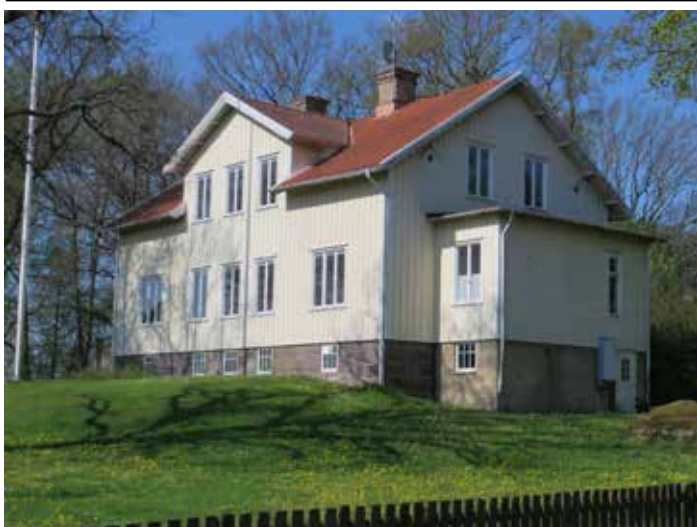
### Ringblomman 1

Mangårdsbyggnad/prästgård som är framträdande genom sin storlek och genom att den är högt belägen, samt omgiven av en parkliknande trädgård. Förhållandevis välbevarad, fönster från ca 1940-talet. Kan betraktas som en del av institutionsmiljön kring Tingsparken, om än uppförd på Åsevads mark, utanför köpingens dåvarande område. Stärker delområdets tidskaraktär.

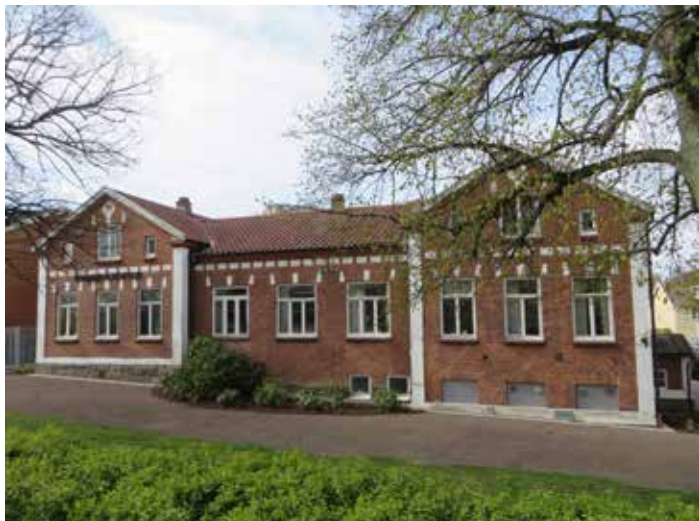
### Sjukstugan 16

Byggnad med ett uttrycksfullt och välbevarat yttre som hyst för regionen viktiga funktioner. Ytterst viktig del av ortens historia, liksom av den befintliga institutionsmiljön kring Tingsparken. Stärker delområdets tidskaraktär.

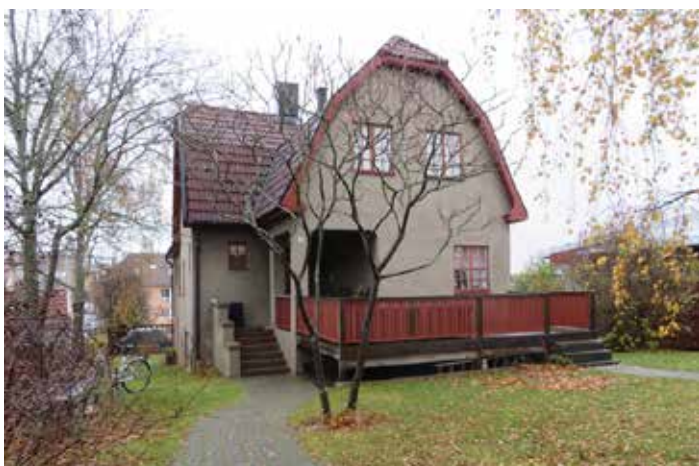
### Skolan 5

Nationalromantisk villa med tidstypiskt och karaktärsfullt yttre, omsorgsfull arkitektur samt många fina och tidstypiska detaljer. Höga äkthetsvärden, som kan höjas ytterligare om takmaterialet vid tillfälle byts till äkta lertegel.

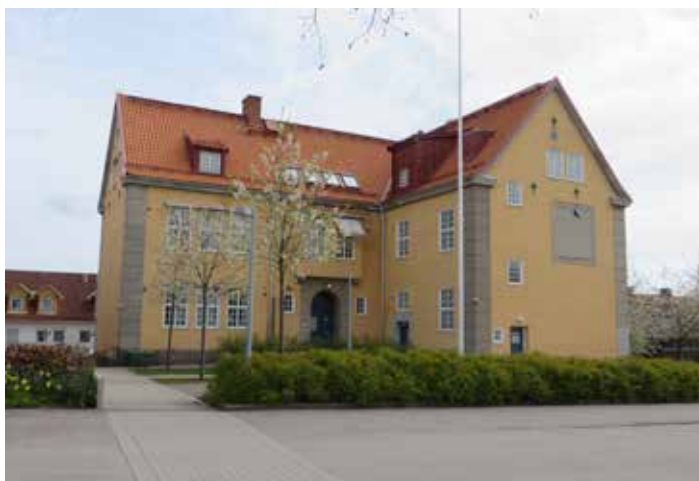
### Skolan 7

Reslig folkskolebyggnad med höga äkthetsvärden vid Tingsparken. Troligen ritad av Kalmars stadsarkitekt, J Fred Olson i en blandning mellan nationalromantik och 1920-talsklacissism. Påfallande i miljön och med stor betydelse för institutionsmiljön.

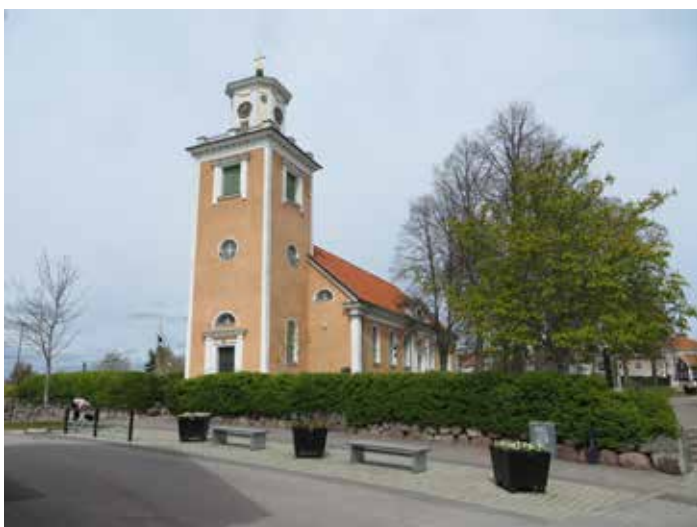
### Skriften 1

Kyrkan och kyrkotomten skyddas av kulturmiljölagen. Mönsterås sockenkyrka tros ha legat på samma kyrkotomt åtminstone sedan 1200-talet. Kyrkotomten har utökats i ett par omgångar och sedan en ny begravningsplats anlagts norr om köpingen ändrades den gamla kyrkogården till "Kyrkoparken" år 1876. Den nuvarande kyrkan är uppförd i nyklassicistisk stil vid mitten av 1800-talet och ersatte en mindre föregångare som låg något längre österut.

Ritningar till kyrkan gjordes av arkitekt J.W. Gerss och bygget leddes av byggmästare G. Rudvall. Exteriören är i stort sett oförändrad sedan byggnadstiden. Detsamma kan sägas om det Ulfsparreska gravkoret i gustaviansk stil som byggdes på 1780-talet och troligen ritades av Magnus Anckarsvärd. Där vilar medlemmar ur den Ulfsparreska familjen, bosatta på Ems herrgård.

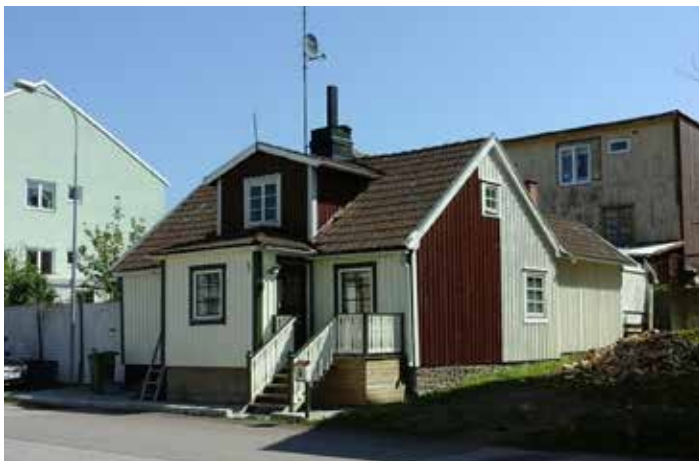
### Storken 8

Det lilla gathuset mot Storgatan är av det historiska kartmaterialet att döma uppfört mellan 1866 och 1881. Värde som en äldre, småskalig byggnad utmed Storgatan. Har förändrats i flera omgångar och har därmed låga äkthetsvärden.

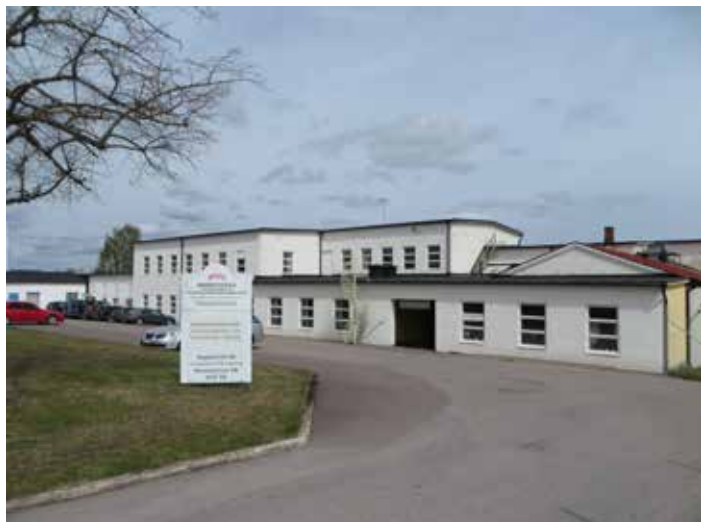
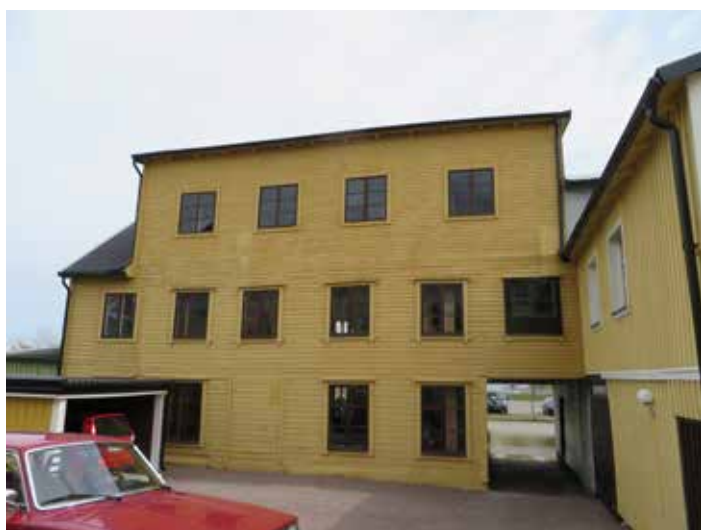
### Tändstickan 6

Mönsterås tändsticksfabrik, en av köpingens största och mest långvariga industriarbetsplatser. Anlagd 1892 av E & F Kreuger utgjorde fabriken inledningen till det Kreugerska tändsticksimperiet. Av regionalt intresse som den enda fullständigt bevarade tändsticksfabriken

i Kalmar län, landets största tändsticks-län sett till antal fabriker. ”Spetan” stängdes 1968, samtidigt som fabrikerna i Kalmar och Västervik, när tändsticksbolaget (STAB) strukturrationaliserade och bytte affärsstrategi. Byggnaden har en typisk industriarkitektur som fångar ögat och utgör en ytterst viktigt markör av Kuggås historiska funktion av industriområde. Byggnaden har idag 1930-talskaraktär, men som sådan höga äkthetsvärden. Till fastigheten hör även fabriken kontorsvilla i rött tegel från 1960-talet samt ett äldre och ombyggt bostadshus för disponenten.

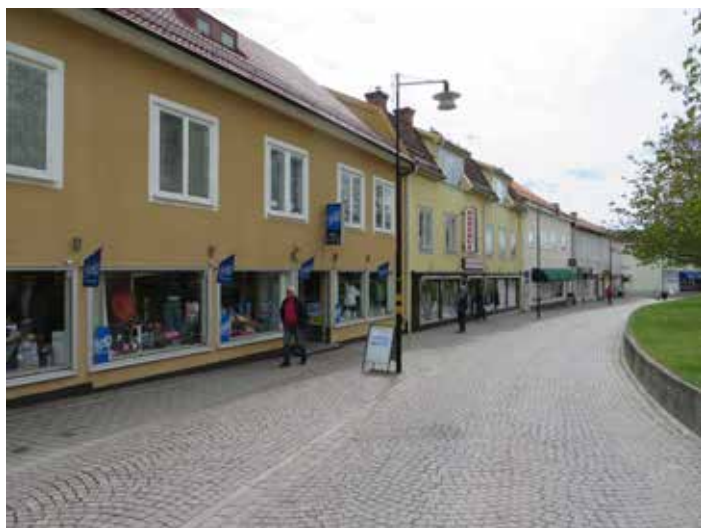
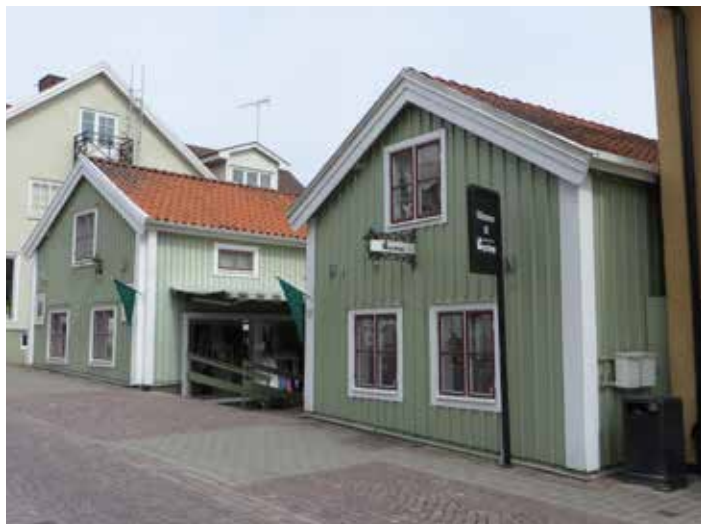
### Väderkvarnen 3

Boningshuset är sannolikt mycket gammalt och tycks finnas med på 1852 års karta. Flera ändringar tycks ha gjorts omkring år 1930, bl.a. de stora takkuporna som bryter takfoten. Mot gårdssidan tilläggsisolering, bytta fönster etc. som förtar det historiska intrycket av byggnaden. Vid Sjögatan en helt intakt kvarn, med samtlig utrustning bevarad. Kvarnen inrättades cirka år 1930 i en byggnad som 1890-1920 inrymt CM Åckerströms Ullspinneri och Ångfärgeri. Kvarnen lades ned omkring år 1975. Byggt i vinkel, där gårdslängan inrymde ångmaskin. Kvarnen med utrustning har ett mycket högt kulturhistoriskt värde och utgör en viktig komponent i köpingens kulturmiljö. På gården även ett par mindre uthus.

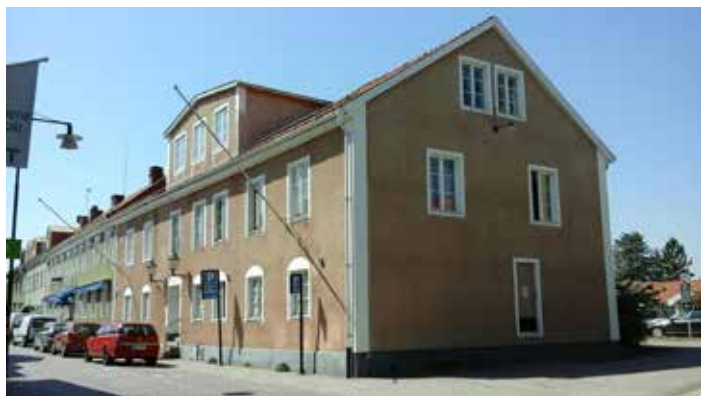
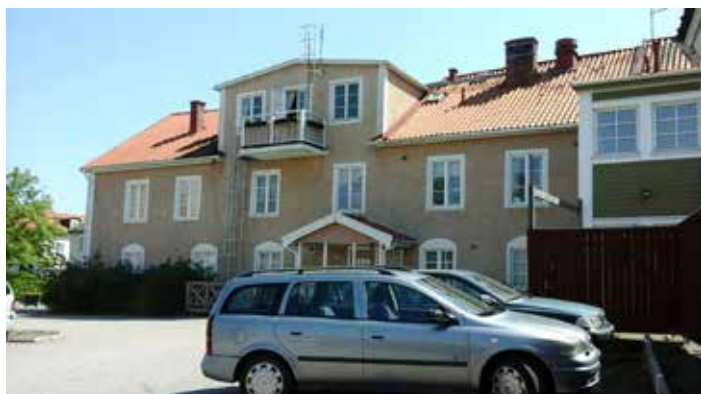
### Vita Hästen 2

Två historiskt sett för köpingen viktiga fastigheter som sammanslagits till en. Den ursprungliga tomtindelningen framgår genom de två byggnader som ligger mot Storgatan. I grunden mycket gamla byggnader med en återhållen, tidlös putsarkitektur som ger dem ett visst äkthetsvärde, trots att fasaderna förändrats över tid. Den norra tomten gick tidigare ända fram till Kyrkoparken, tills gatan Brinken anlades. Denna tomt har sedan 1700-talet, kanske längre, hyst köpingens gästgiveri och krog, vilken tidvis även kan ha fungerat som tingshus. Där markeras en byggnad vid Storgatan på 1813 års karta som med 1852 års karta får exakt samma utbredning som dagens hus. Ovanvåningen, som tidigare hade korspostfönster, kan ha byggts (eller förhöjts) mot slutet av 1800-talet. Huset hade träpanel i början av 1900-talet, nuvarande revetering kan ha tillkommit på 1920- till 1940-talet.

Byggnaden på den södra tomten byggdes under 1800-talets första hälft, enligt historiska kartor, och var inledningsvis privatbostad. Namnet Hvita hästen kan möjligen bero av byggnadens ljusa revetering. Omkring 1880 slogs de båda husen samman som hotell- och restaurangrörelse, vilken kom att bestå länge – idag finns endast restaurangrörelsen kvar. Till hotellet hörde en lustträdgård utöver det vanliga med krattade grusgångar, snäckskalskantade blomsterrabatter och en mängd olika paviljonger. År 1981 flyttades den sista kvarvarande paviljongen, med fantastisk ”snickarglädje”, till hembygdsparken. På bakgården ett relativt välbevarat brygghus från cirka 1900.

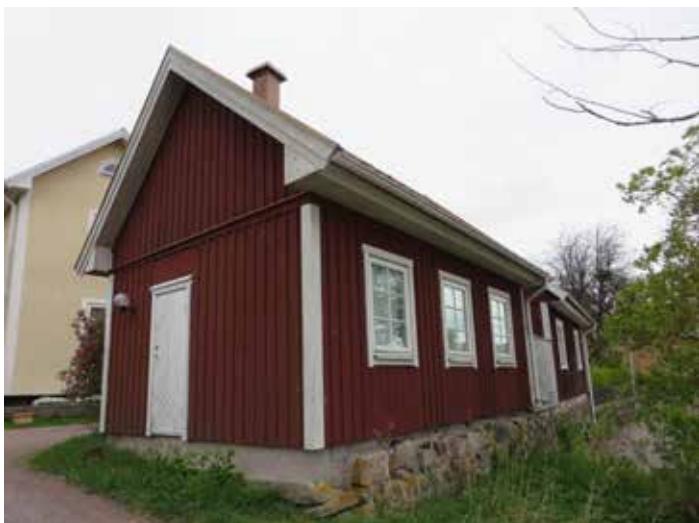
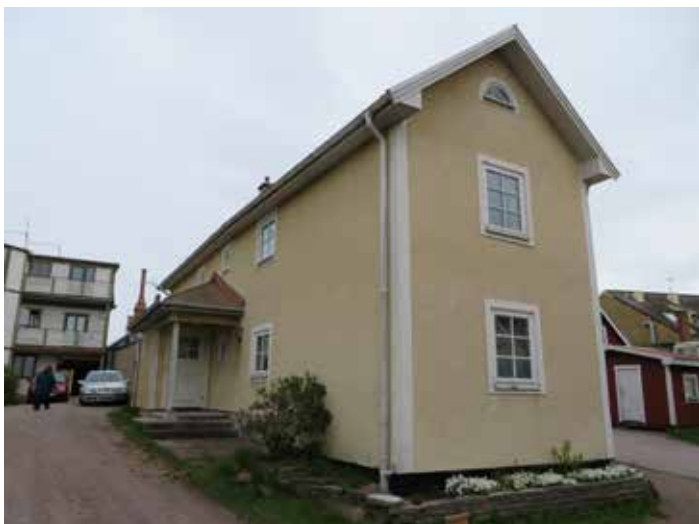
### Vita Hästen 3

Två historiska tomter som sammanslagits till en. Den ursprungliga tomtindelningen framgår genom de två byggnader som ligger mot Storgatan. Fastigheten framstår som relativt sargad dels genom rivningar på gården, dels genom ovarsamma renoveringar. Det södra gathusets gatufasad är dock mycket värdefull som ett av ytterst få exempel på en äldre panel, i detta fall dessutom med mycket vackra skurna trädetaljer. Även porten och portgången har ett mycket högt kulturhistoriskt värde. Detta hus, uppfört 1842, kallas för "Klingbergsska huset" och har inrymt bageri och/eller kafé från 1870-talet till 1960-talet, då verksamheten överflyttades till det norra huset. Det senare har en relativt välbevarad 1950- talsexteriör och är ännu bageri/kafé. Gårdshuset, från början tillhörigt tomten söder om dessa två tomter, framstår som ålderdomligt i sina proportioner men är troligen uppfört under 1800-talets andra hälft. Ett litet hus i den västra fastighetsgränsen, framstår som nybyggt i sen tid på äldre grund.

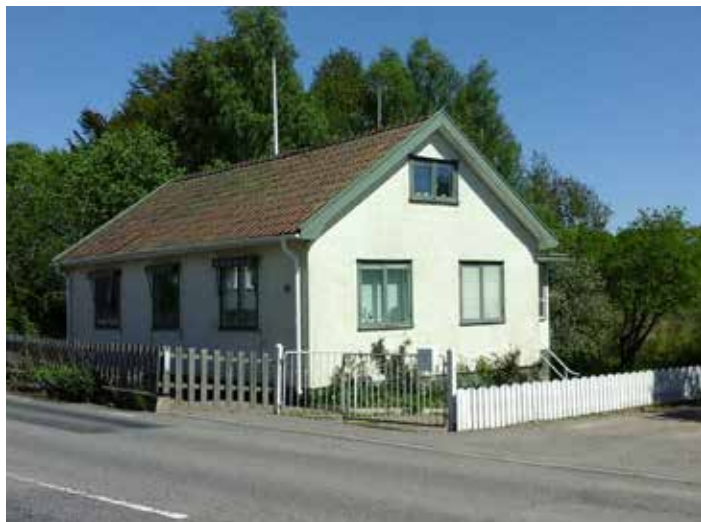
### Akacian 1

Liten stuga som förefaller ålderdomlig, men inte finns med på 1904 års karta. Värde som äldre, småskalig infartsbebyggelse. Byggnadens fasader präglas idag enhetligt av en renovering gjord omkring 1940-talet, vilken i sig har ett kulturhistoriskt värde. Fin veranda och lertegeltak.

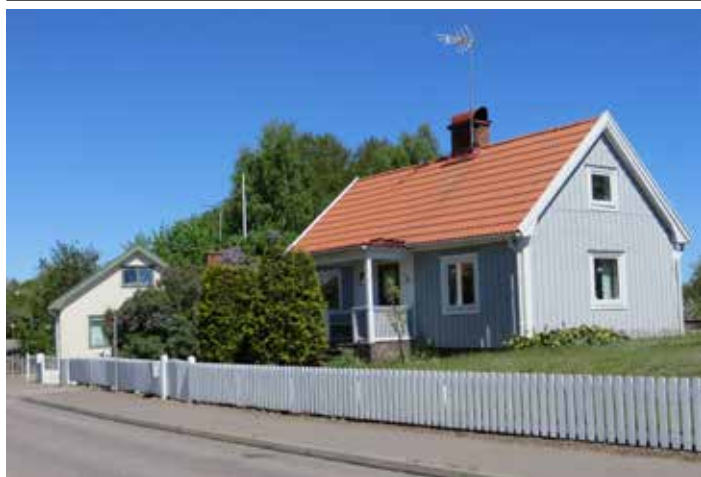
### Akacian 2

Liten, tydligt äldre stuga som inte finns med på 1904 års karta. Värde som äldre, småskalig infartsbebyggelse, men låga äkthetsvärden i befintlig exteriör.

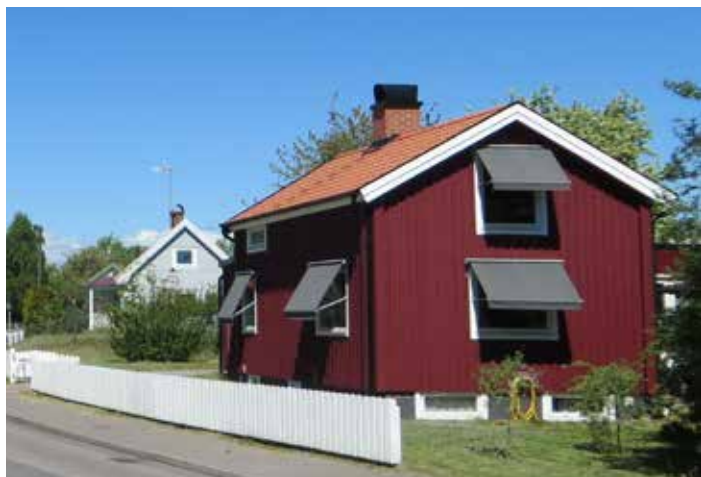
### Akacian 3

Fastigheten "Rosenvik". Liten knuttimrad stuga som finns med på 1904 års karta. Kraftigt ombyggd i flera omgångar, bland annat har källare grävts (troligtvis omkring 1950-talet), varvid huset sannolikt lyfts. Värde som äldre, småskalig infartsbebyggelse, men låga äkthetsvärden i befintlig exteriör.

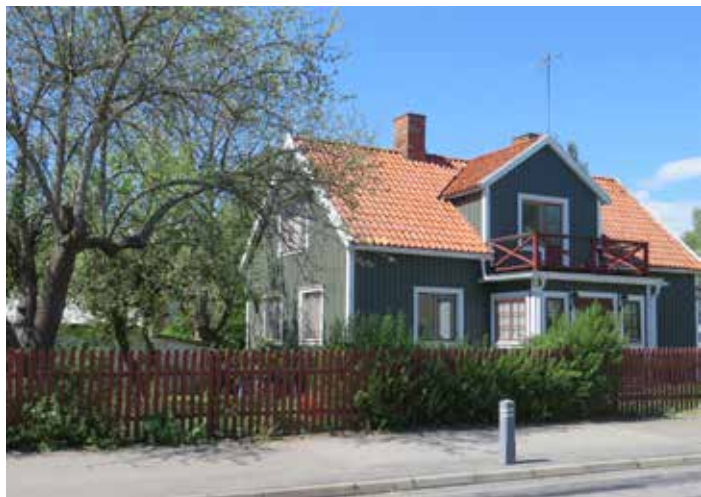
### Alsikeklövern 4

Fastigheten "Hjälmedal", inköpt och bebyggd av byggnadssnickare Hjäl. Ursprungligen ett tvåfamiljshus som ändrats i flera avseenden – bl.a. fönster av funkissnitt och sentida tilläggsisolering – men som till skala och form har karaktär av det tidiga 1900-talet. Lertegeltak värdefullt drag. På tomten står ett fint reveterat uthus uppfört på 1950-talet som kemptvätt och för försäljning av skinnplagg. Finns ej med på 1904 års karta.

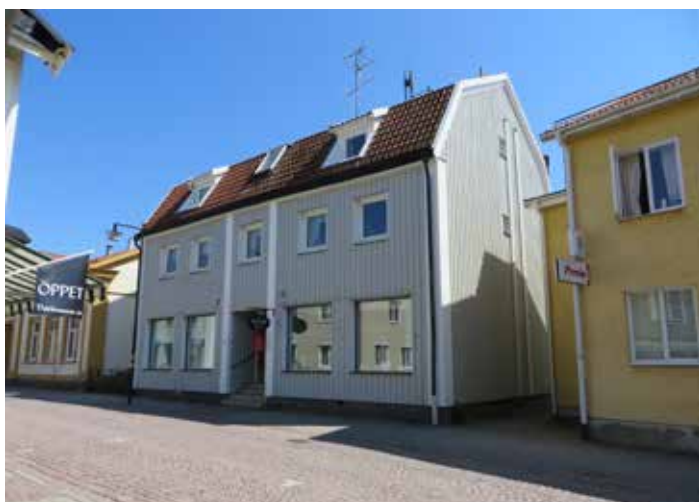
### Apoteket 18

Affärs- och bostadshus, före 1875

Högrest byggnad vid Storgatan med låga äkthetsvärden men potential för visst återställande. Kan i grunden vara mycket gammal. En byggnad med motsvarande utbredning finns på 1813 års karta. 1977 års inventering uppger att den under 1800-talet bebotts av en sjökaptten. Under 1900-talet först kortvaruaffär och under en lång period först apotek, senare Ica-affär ("Åkes livs"). Även uthuslänga på tomten.

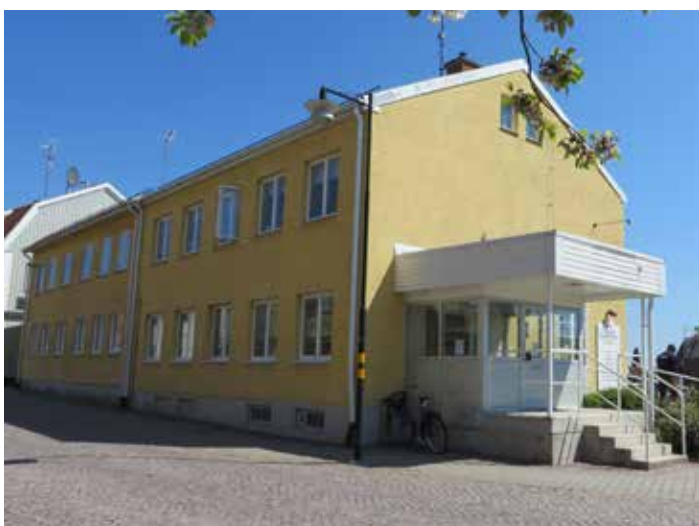
### Apoteket 20

Polisstation,  
södra delen 1940, norra delen troligtvis kring år 1900

Byggnad som inrymt flera viktiga samhällsfunktioner vilken trots en del iögonfallande sentida ändringar i huvudsak ännu har bevarad funktionalistisk arkitektur från uppförandet 1940. Är egentligen två byggnader. Flera fastighetsförändringar har berört denna del av kv Apoteket. Polishuset ligger över två 1700-talstomter. Den norra delen av huset avslöjar i takfot och grund sitt förflutna som en byggnad uppförd kring sekelskiftet 1900. (Ett mindre hus finns karterat på tomten redan 1813, dock troligen ej en del av dagens byggnad.) Den södra delen av byggnaden uppfördes som polishus 1940 och i början av 1960-talet expanderade lokalerna in i grannhuset, vars fasader då harmonierades med polishusets.

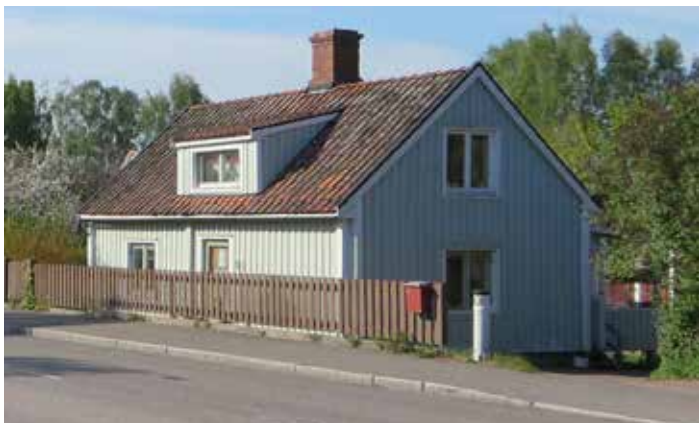
### Björknan 4

Bostadshus, ca 1875-1910

”Aspeliden 1”. Liten knuttimrad stuga som finns med på 1904 års karta. Renoverad cirka 1940-tal med vissa kvaliteter från denna tid som fönster, dörr och lertegeltak. Sentida panel.

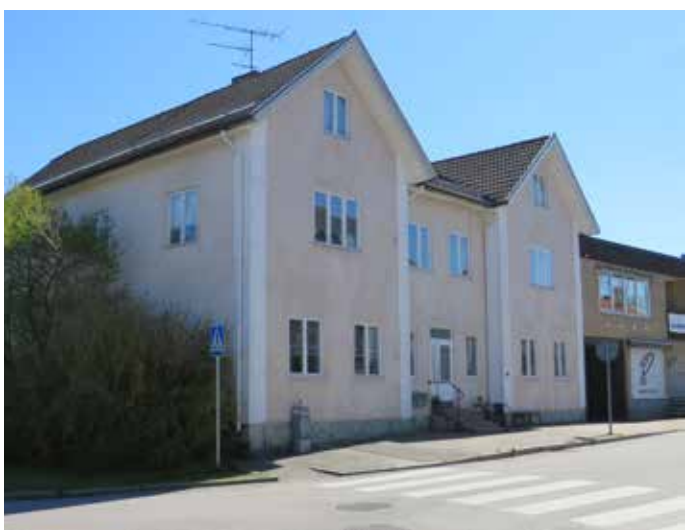
### Braxen 18

Bostadshus, ca 1875-1910

Hyresfastighet med flera lägenheter i sekelskiftesstil, men renoverad till funkis. Tidstypisk och uttrycksfull form. Hade ursprungligen fältindeldad panel och många snickeridetaljer.

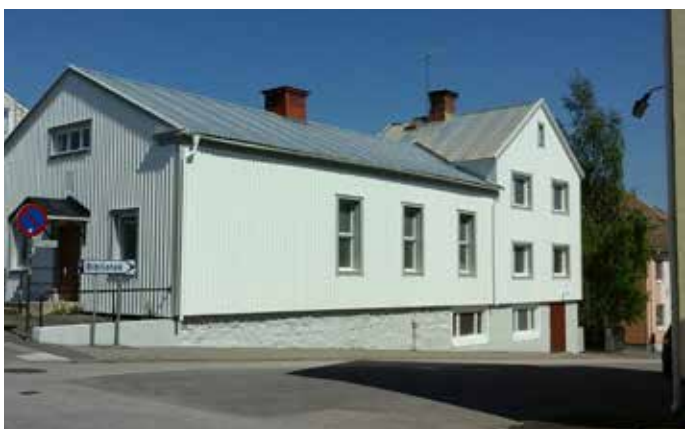
### Brinken 4

Frälsningsarméns kapell, ca 1890

Har sitt värde som en äldre, traditionsrik, offentlig byggnad belägen i närheten av Tingsparken. Exteriören har frikyrkokapellets tydliga form och uppbyggnad, men är tilläggsisolerad med modern panel, har tegelimiterande plåttak, moderna fönster etc. och har därför för närvarande låga äkthetsvärden. Byggnaden skall ha funnits då Frälsningsarmén inköpte den och lät ändra den till sin lokal. De lämnade byggnaden först år 2016.

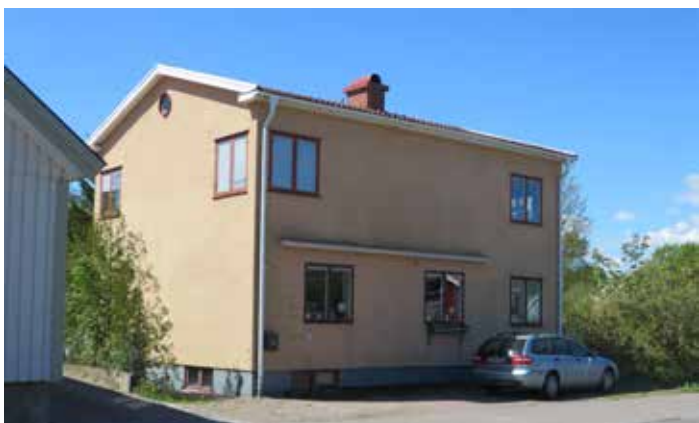
### Brudbrödet 3

Bostadshus, 1940-tal

Byggnad i välbevarad funkisstil som ursprungligen inrymt en affär. Markislisten visar var skyltfönster och butiksingång varit. Troligen ändrad till renodlat boningshus i slutet av 1960-talet, varvid gatufasaden fick nuvarande utseende. Fastigheten ”Eriksberg 3” motsvarade ursprungligen dagens Brudbrödet 3, 5 och 7. (Det gavelvända grannhuset på grannfastigheten Brudbrödet 5 byggdes troligen redan på 1880-talet. Idag dock kraftigt ombyggt och renoverat).

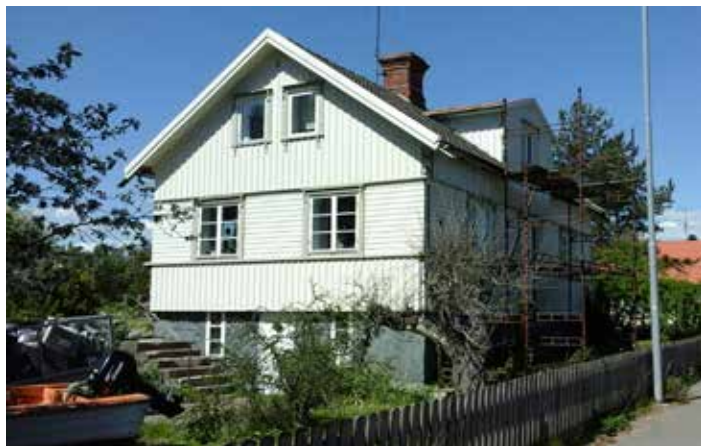
### Brudbrödet 6

Bostadshus, ca 1875-1910

”Eriksberg 2”. Kraftigt renoverat hus med låga exteriöra äkthetsvärden, men med ”sekelskiftshusets” form, hög stenfot och fin skorsten som alla ger karaktär. Ursprungligen två lägenheter. Huset finns med på 1904 års karta, men skall enligt uppgift vara flyttat. Stod innan 1885 norr om Häradsparbanken.

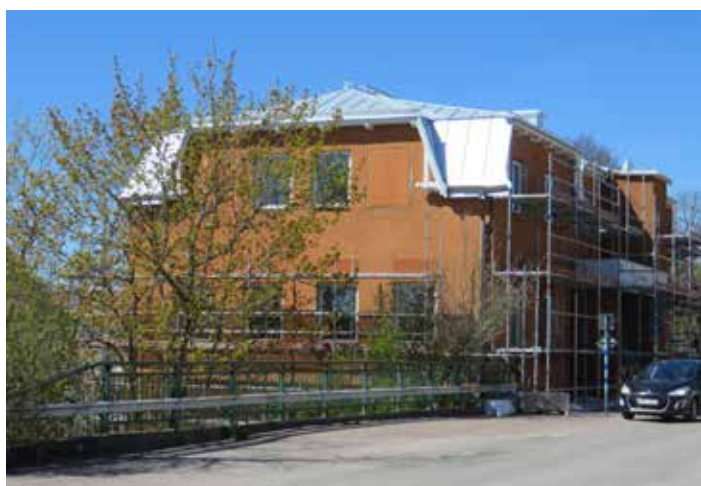
### Båten 1

Skolbyggnad, 1906, fritidsgård 2017

Samrealskolan. Byggnad med uttrycksfulla takformer som ligger väl synlig vid Tingsparken och som sådan en märkesbyggnad i miljön. Troligen en tegelbyggnad som alltid varit putsad och haft falsat plåttak, vilket den ännu har. Fasaderna är dock förändrade i fönstersättning, fönstertyper och fönstrens storlek har minskats. Har därför relativt låga äkthetsvärden, bl a saknas skorstenar.

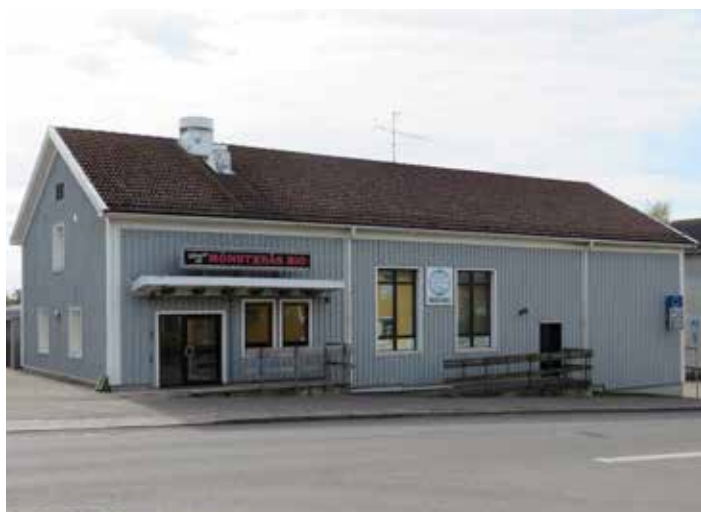
### Båten 2

Nykterhetsloge, 1897 (senare biolokal Mönsterås Bio)

Uppförd för Godtemplarlogen Arken och har även tidigt använts för andra sammankomster. Byggnaden har ett värde som offentlig byggnad vid Tingsparken, men har mycket låga äkthetsvärden. I ”En bok om Mönsterås” uppges den vara ombyggd 1925 och 1952 då den även tillbyggdes (i vinkel mot baksidan). Förefaller av historiska foton också ha byggts om 1981-82.

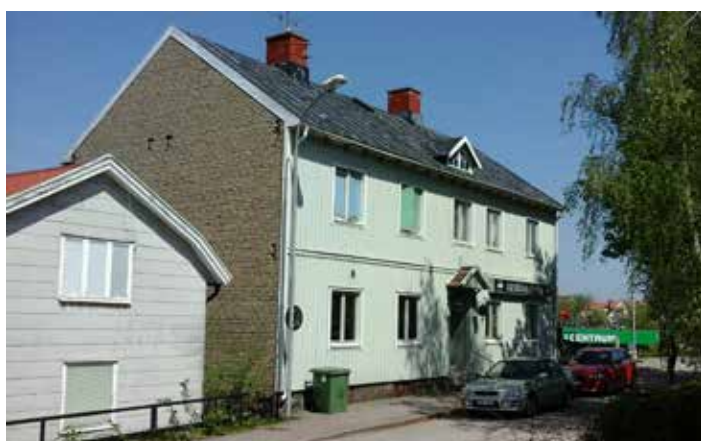
### Gladan 12

Affärs- och bostadshus, 1870-1880

”Lindénska huset”, Mönsterås första egentliga hyreshus enl. inventering 1977. Har sitt främsta värde som en tydligt äldre byggnad utmed Storgatan söder om den gamla köpingsgränsen. Idag låga äkthetsvärden. Ursprunglig panelarkitektur med fältindelningar och fönsteröverstycken kan delvis ha bevarats under nuvarande tilläggsisolering. Originalfönster i den lilla takkupan.

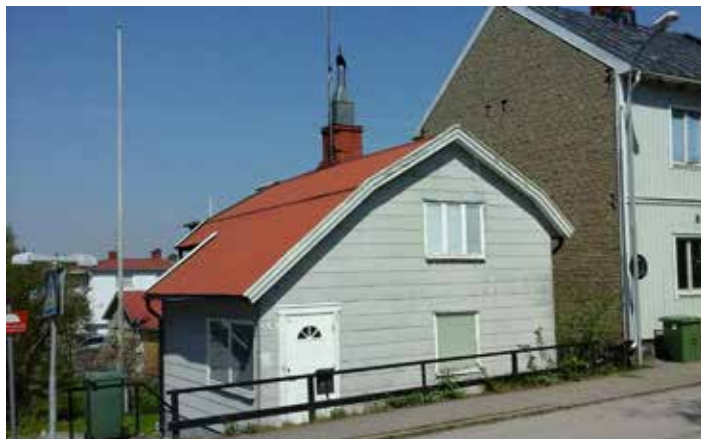
### Gladan 13

Bostadshus, före 1875

Ålderdomligt gavelställd stuga som troligen är uppförd innan 1850. Senare utbyggd och ändrad i olika omgångar. Byggnadens kulturhistoriska värde beror av dess höga ålder, som även uttrycks i dess läge, form och skala. Representerar det äldsta skiktet av byggnader utmed Storgatan söder om den gamla köpingsgränsen.

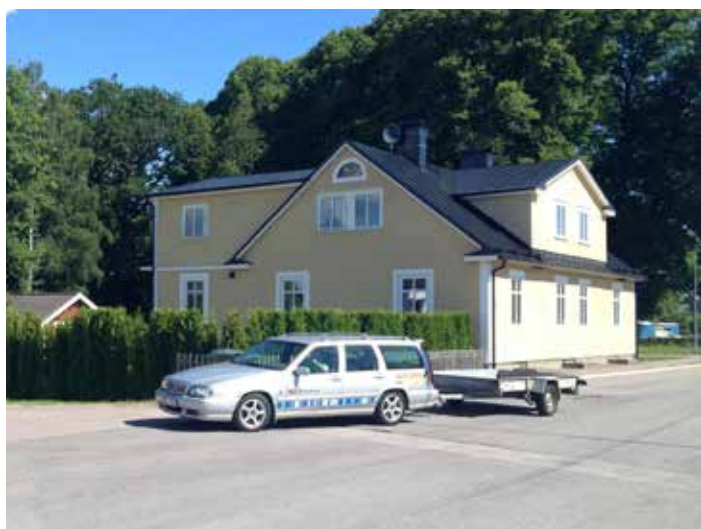
### Gullriset 1

Bostadshus, före 1875

Kan vara en mycket gammal byggnad – finns sannolikt med på Åsevads skifteskarta från 1840. Idag dock låga äkthetsvärden. Har ett kulturhistoriskt värde som del av den äldre infartsbebyggelsen utmed Älgerumsvägen.

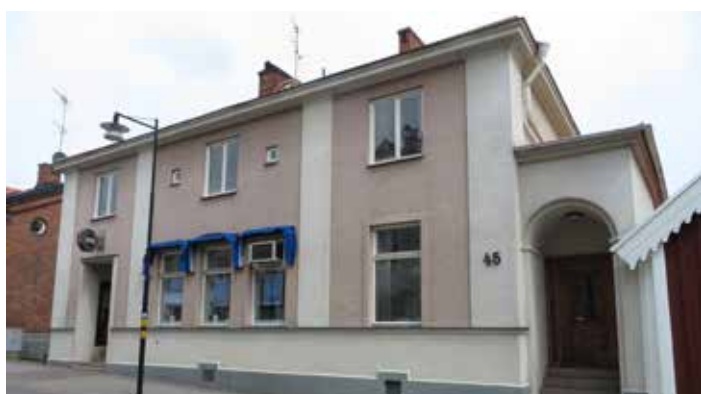
### Hyssarebacken 6

Bankhus, 1910-1925

Resligt bankhus i 1920-talsklassicism som genomgått exteriöra förändringar. Ursprungligen spröjsade fönster i ovanvåningen och korspostfönster nere. Sekundärt upptagen entré i fasadens norra del. Troligen uppfört för Svenska Handelsbanken på 1920-talet.

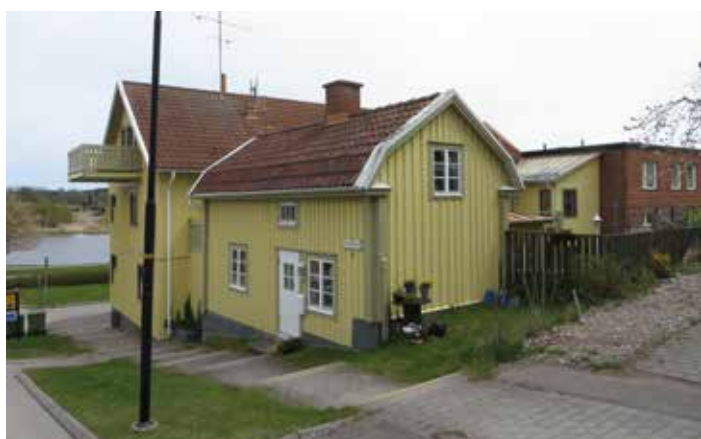
### Hyssarebacken 22

Bostadshus, troligtvis före 1875

Avser lilla huset. Tidigare självständig fastighet Hyssarebacken 2. Liten knuttimrad stuga som troligen finns med på 1852 års karta. Förmodas ombyggd i flera omgångar, men har ett historiskt värde som en i grunden mycket gammal byggnad. Genom sin skala och huvudsakliga karaktär är byggnaden värdefull för stadsbilden. Vissa äkthetsvärden, som äldre panel och lertegeltak.

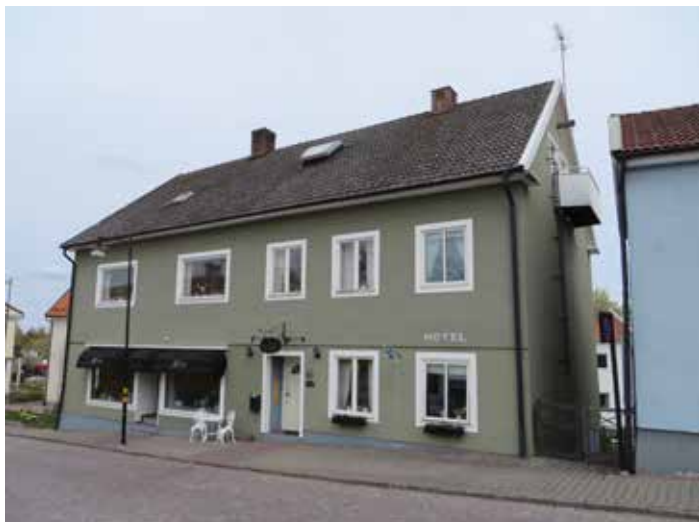
### Höjden 1

Hotell och bostadshus, före 1875

I grunden en timrad byggnad som av kartor att döma tycks vara uppförd omkring år 1860. Har hört samman med magasinet på Höjden 9. Ändrad i omgångar. Affär från 1910, då med hissversch till lagret på vinden. Sannolikt hotell från 1946. Exteriören präglas av 1950-tal, då "rivierabalkongen" på baksidan kan ha tillkommit. Flera senare ändringar ex. fönster och dörrbyten, och betongpannor.

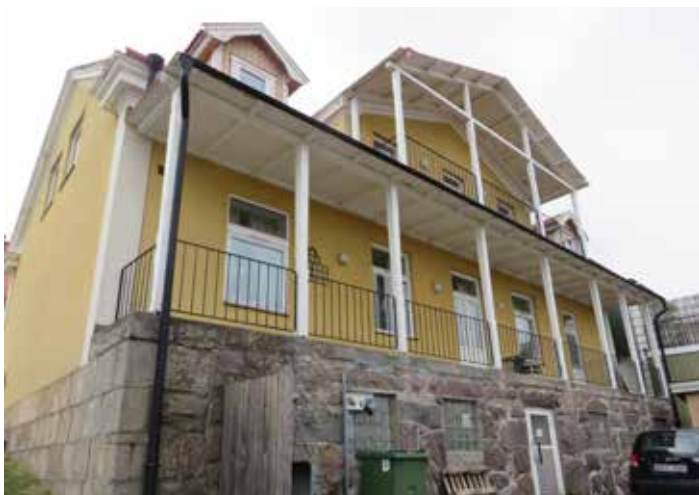
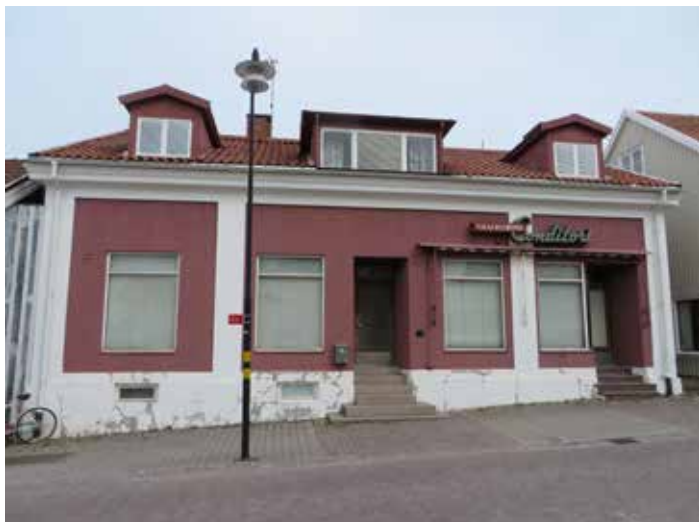
### Höjden 6

Affärs- och bostadshus, 1880

Har framförallt ett miljöskapande värde i egenskap av en äldre, småskalig affärsbyggnad vid Storgatan med traditionella material Tegelbyggnad med litet uthus i trä, samtida med stora huset. Inrymde ursprungligen ölhall, inreddes till affär och källaren till bageri 1887. Vinden inredd på 1950-talet.

Uppförd av bryggmästare Paul Schmid som öl- och biljardhall. Caféinredningen i huvudbyggnaden är år 2017 fortfarande intakt från 1950-talet, likaså bageriet i källaren.
