## KULTURHISTORISKT VÄRDEFULLA BEBYGGELSEMILJÖER I CENTRALA MÖNSTERÅS SAMHÄLLE

Mönsterås kommun  
Kalmar län  
Antagen av Kommunfullmäktige 2017-11-27

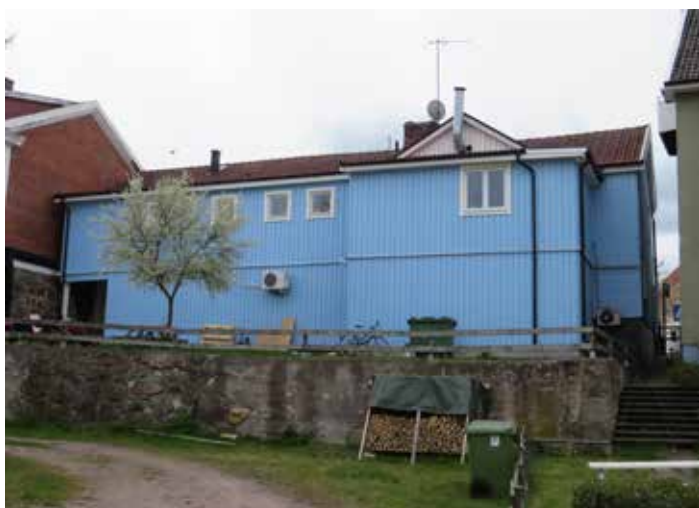
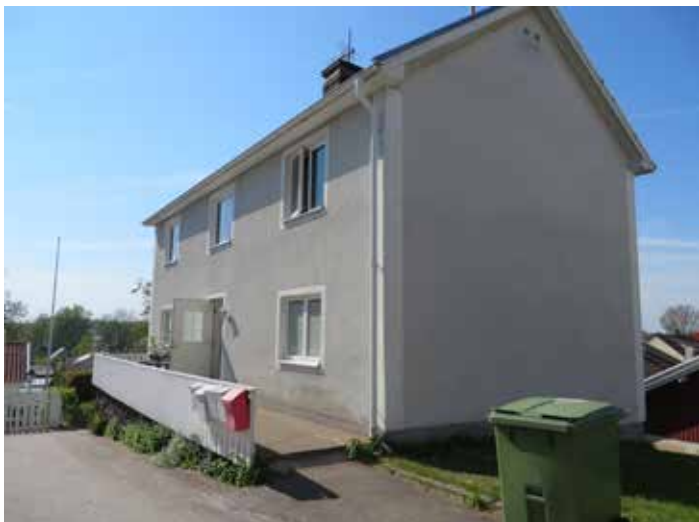
### Kaninbacken 21

Stora bostadshuset, före 1875, flyttat till platsen 1881  
Lilla bostadshuset, ca 1875-1910 (möjligen äldre)

Två kraftigt renoverade äldre bostadshus med få exteriöra äkthetsvärden. Visar dock genom skala och läge äldre förhållanden på Kaninbacken. Finns ej med på 1852 eller 1862 års kartor. Tvåvåningshuset troligtvis vara flyttat till platsen från Storgatan år 1881.

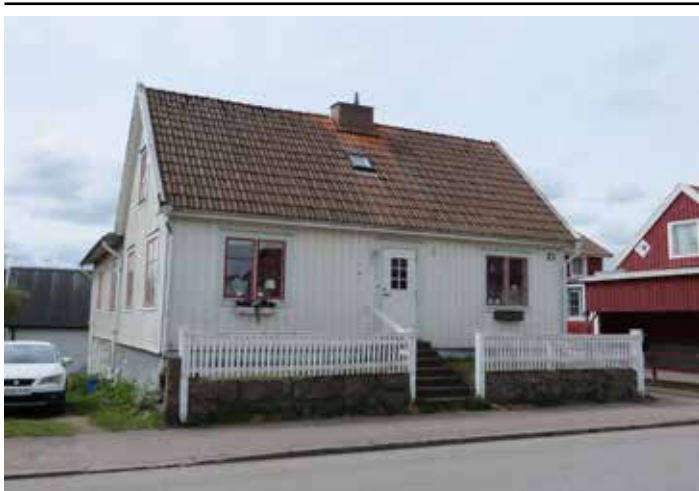
### Kasernen 7

Bostadshus, ca 1875

En av de äldsta stugorna utmed Kuggåsvägen. Finns med på 1881 års karta. Äldre utbyggnad från tidigt 1900-tal mot baksidan.

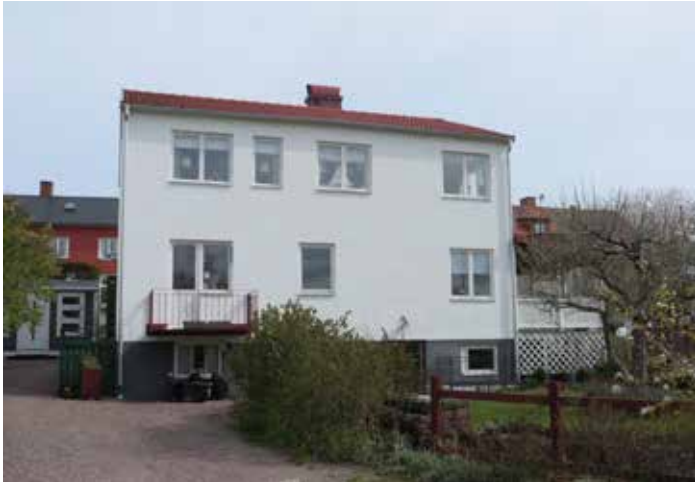
### Kasernen 12

Bostadshus, ca 1935-1945

En av få funkisbyggnader på Kuggås som fått behålla sin karaktär, trots en del ändringar, bl.a. modern sprutputs.

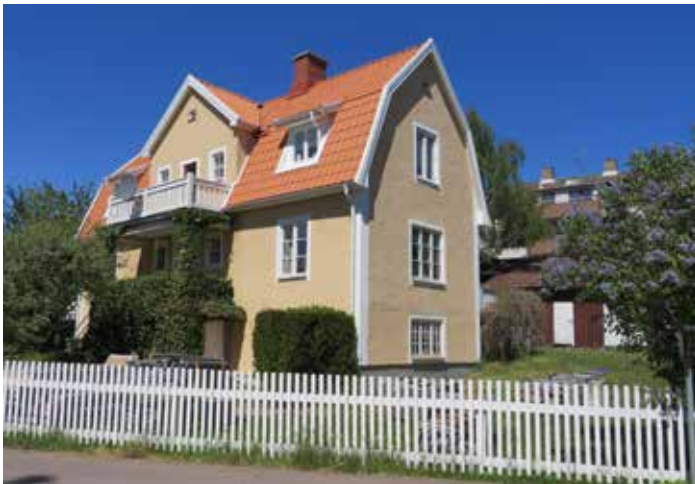
### Kasernen 14

Bostadshus, ca 1910-1925

Renoverad med sprutputs och flera fönster utbytta, men som helhet väl genomfört med respekt för byggnaden. Har därmed en överlag bevarad karaktär.

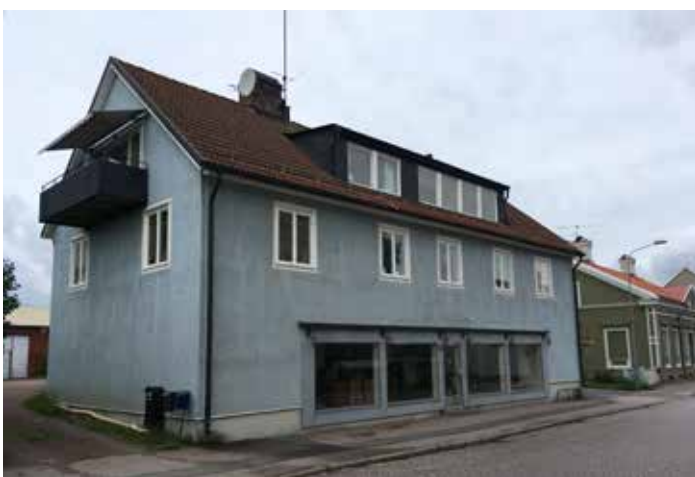
### Korpen 1

Bostadshus, 1821 (enl. inventering 1977)

En i grunden mycket gammal byggnad, som byggts om kring sekelskiftet 1900 och vid mitten av 1900-talet. Har framförallt värde som en äldre och för Mönsterås typisk byggnad. Även vissa äkthetsvärden förknippade med senaste ombyggnadsperioden.

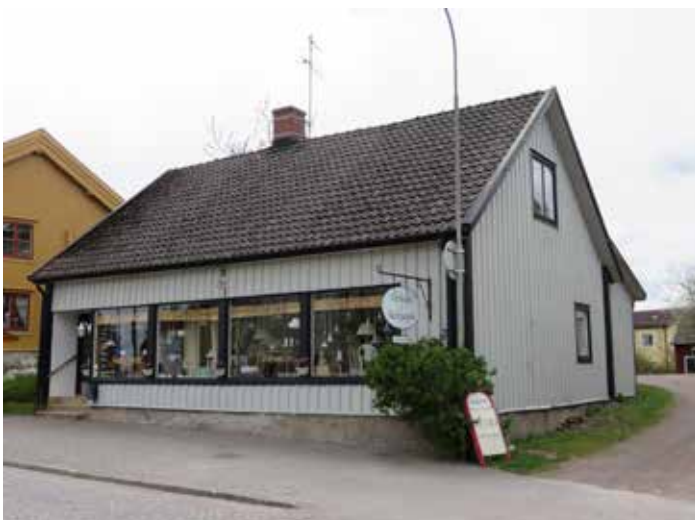
### Korpen 3

Affärshus (och även troligtvis bostadshus), 1875-1910  
Uthus, ca 1900

Handlaren Axel Lundgrens affär, uppförd i slutet av 1800-talet. Låga äkthetsvärden. Ovanvåningen kan ha varit bostad, kanske för bodbetjänt. Till fastigheten hör litet genuint uthus med dass och bodar. Lundgren bodde i huset tvärs över gatan (Flagen 14).

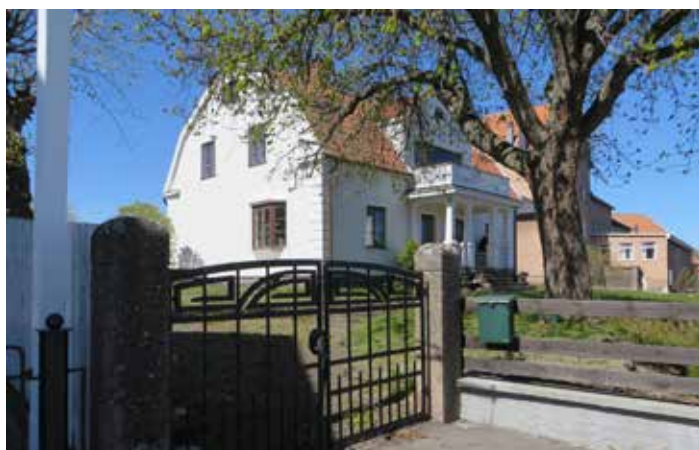
### Korpen 10

Bostadshus, 1920-tal

Direktörsvilla i 1920-talsklacissism med relativt höga äkthetsvärden och tidstypisk arkitektur med estetiska kvaliteter. Väl utförd tilläggsisolering med återskapad putsarkitektur med rusticeringar. Hörde till bryggeriet och uppfördes på platsen av äldre bryggargård av Oskar Friedleiff som övertog rörelsen 1919. Kan möjligen vara byggd under tidigt 1920-tal. Fin smidesgrind i jugendstil.

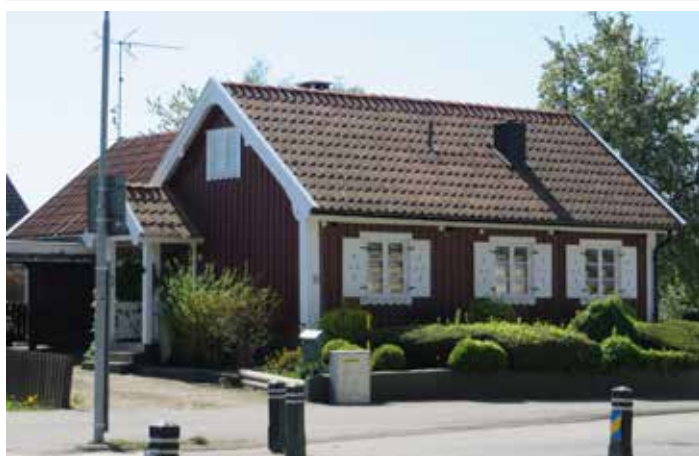
### Kroken 5

Bostadshus, före 1875

Troligen ett riktigt gammalt, men kraftigt om- och tillbyggt boningshus. Låga exteriöra äkthetsvärden. Har dock ett kulturhistoriskt värde som del av den äldre infartsbebyggelsen utmed Älgerumsvägen.

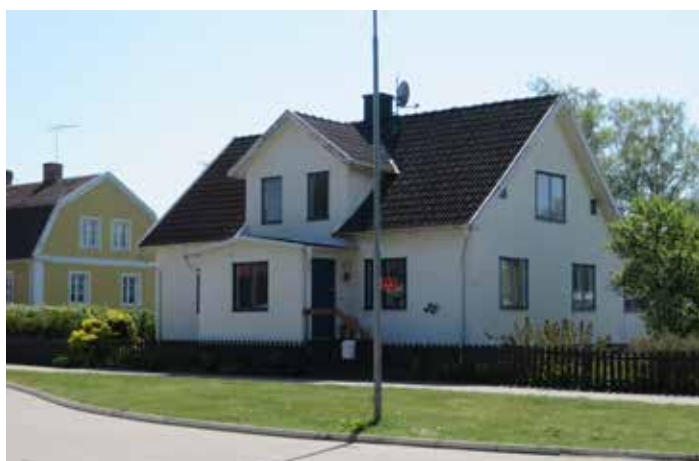
### Kroken 22

Gammal byggnad som finns med på 1881 års karta över Kuggås. Sannolikt ombyggd till "frontespishus" under tidigt 1900-tal, idag snarast funkisexteriör, d.v.s. renoverat/reveterat och bytta fönster kring 1940-50-talet. Senare betongpannor och dörr. Har kulturhistoriskt värde som del av den äldre infartsbebyggelsen utmed Älgerumsvägen. Äldre exteriör källartrapp har värde.

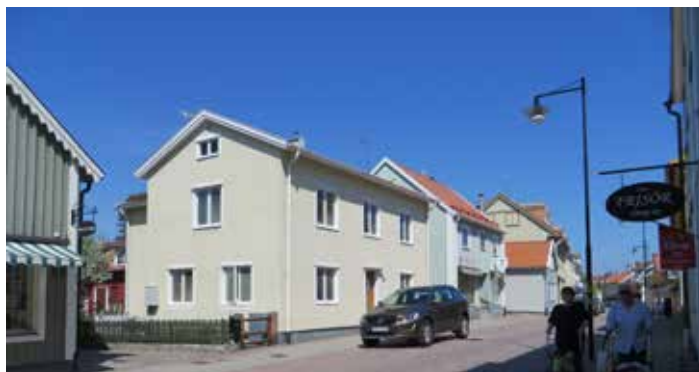
### Kyrkan 5

Både gathus och uthus med motsvarande läge och utbredning finns på 1852 års karta. Gathuset skall ursprungligen vara en parstuga flyttad från Björnö eller Ödängla, avbildning finns i 1977 års inventering. Där uppges även att huset ombyggts 1920 (trapphus), 1935 (höjt och tillbyggnad väster) och 1960 (tillbyggnad söder). Har 2017 funkisstil med sentida tilläggsisolering och låga äkthetsvärden. Uthuslängan har högre äkthetsvärden men är ombyggd i flera omgångar.

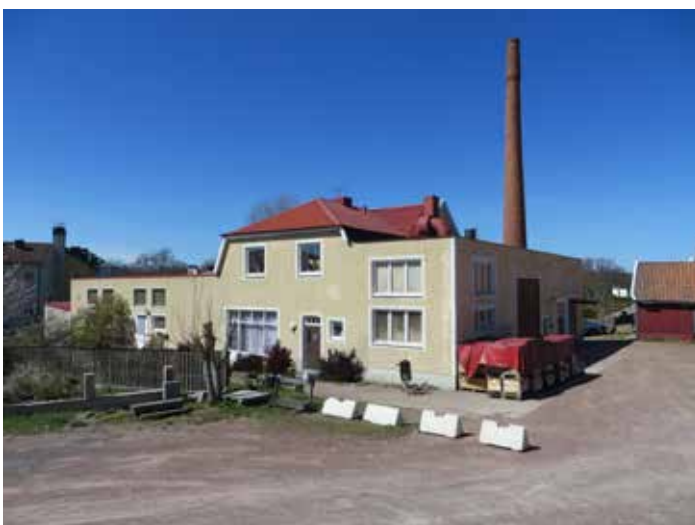
### Mejeriet 2

Anrik industrifastighet av stor praktisk och ekonomisk betydelse för köpingen och dess omland. Skorstenspipa och många byggnadsdetaljer ger en särpräglad exteriör, med äkthetsvärden i material och byggnadsdelar. Ligger granne med bryggeriet, men indraget från gatan. Ursprungligen uppfört 1884 av Mönsterås Mejeri AB, som drev anläggningen till 1916 då Mönsterås Mejeriförening bildades och drev vidare som andelsmejeri till nedläggningen 1972. Om- och tillbyggt 1917, 1925 – 1931, samt 1939 då funkisbyggnaden vid ostfasaden torde ha tillkommit.

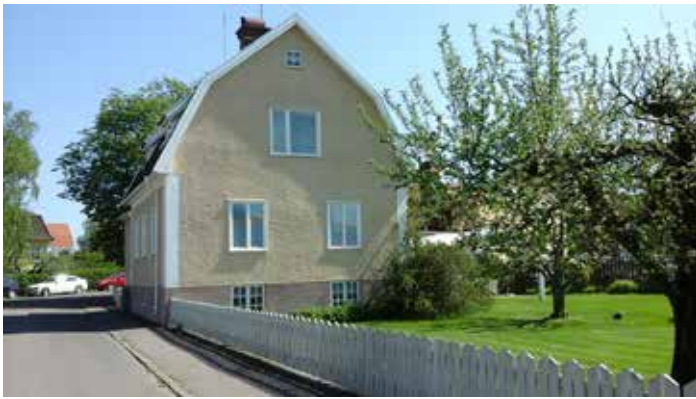
#### Sjukstugan 8

Särpräglad ”tvillinghus” med två frontespiser som utgjort en del av stadsbilden vid Tingsparken sedan cirka sekelskiftet 1900. Idag kraftigt utbyggt mot baksidan och tyvärr hårdhänt renoverat, med utbytta dörrar, fönster etc. och har därför låga äkthetsvärden. Lertegeltak utgör ett stort värde för denna byggnad där taket är en så viktig och synlig del.

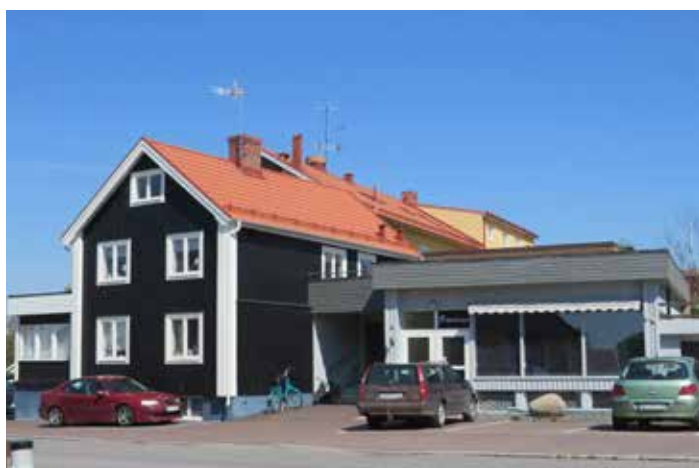
### Storken 6

Knuttimrad byggnad som genom form och proportioner visar att den i grunden är mycket gammal. Senare utbyggd och ändrad i olika omgångar, bl.a. har källare byggts under. Byggnadens kulturhistoriska värde beror av dess höga ålder, som även uttrycks i dess läge, form och skala. Representerar det äldsta skiktet av byggnader söder om den gamla köpingsgränsen.

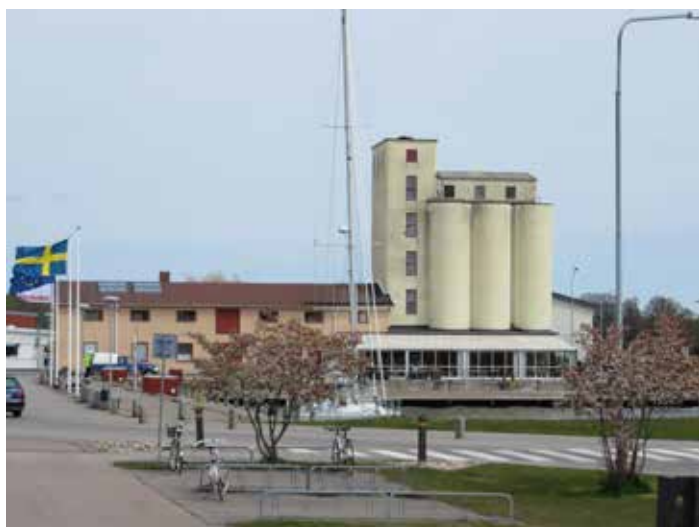
### Tornet 1

Mycket framträdande landmärkesfunktion. Vid sidan av kyrkan den enda höga byggnaden i den historiska köpingen. Vid framtida förändring av hamnområdets markanvändning bör silon ersättas av ny byggnad med samma framträdande landmärkesfunktion.

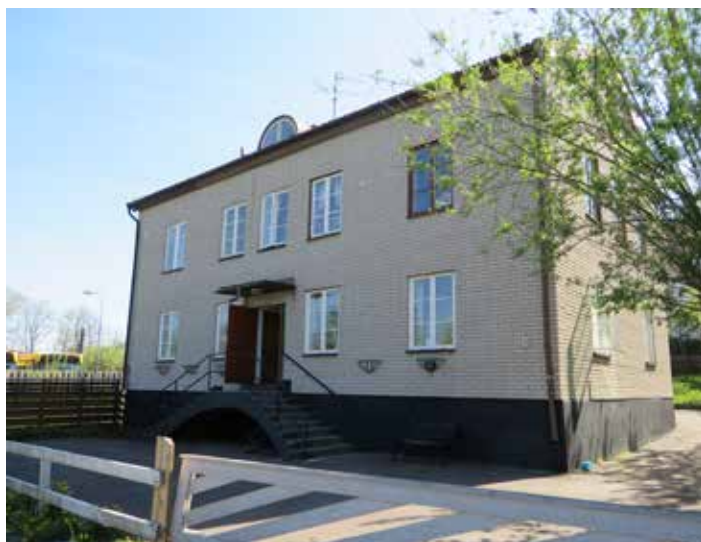
### Tunneln 1

Mönsterås spädbarnshem. En viktig del av orten socialhistoria, tillika av institutionsmiljön på Inre Kuggås. Byggnaden har en helt symmetrisk huvudfasad, hög stenfot och en centralt placerad dubbeltrappa som skänker ett representativt, institutionellt uttryck. Originalfönstren har ett högt kulturhistoriskt värde och bör bevaras i byggnaden. Klädd med mexitegel, ursprungligen träpanel.

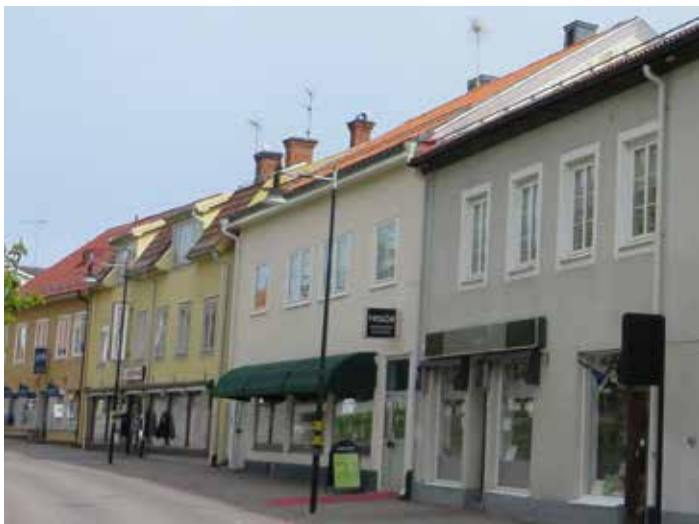
#### Väderkvarnen 4

Boningshuset tycks finnas med på 1852 års karta, men 1977 års inventering anger att byggnaden är uppförd i restimmer och ursprungligt reveterad, vilket indikerar att det uppförts under 1800-talets andra hälft. Äldre foton visar att fasaden mot Storgatan hade en putsarkitektur med lister och omfattningar. Sedan den avlägsnats och fönsterhöjden minskats framstår fasaden som bar och oproportionerlig. Kraftig utbyggnad mot gården från 1962.

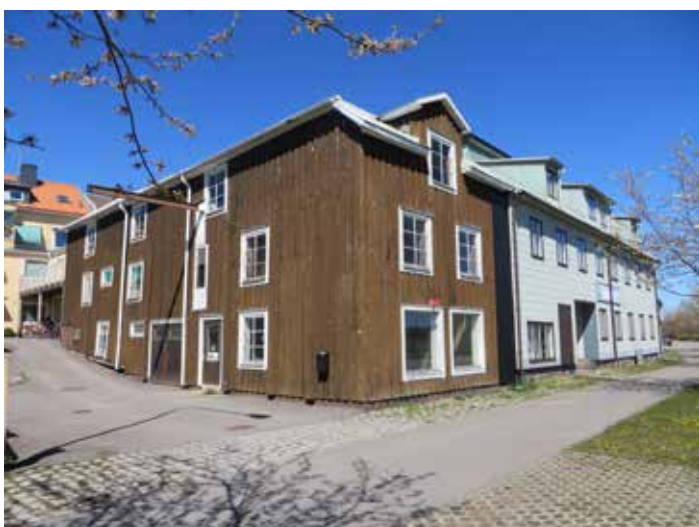
Magasinsbyggnad utmed gårdens norra sida skall under 1800-talets andra hälft ha inrymt Eklund & Langes garveri, då även långa med barkkvarn ut mot Sjögatan. Denna långa riven och magasinet istället påbyggt med en andra våning ca 1910. Relativt låga äkthetsvärden i materialen, men trots detta ytterst viktig för kulturmiljön, i egenskap av ett av de mer genuina magasinerna mot Sjögatan.

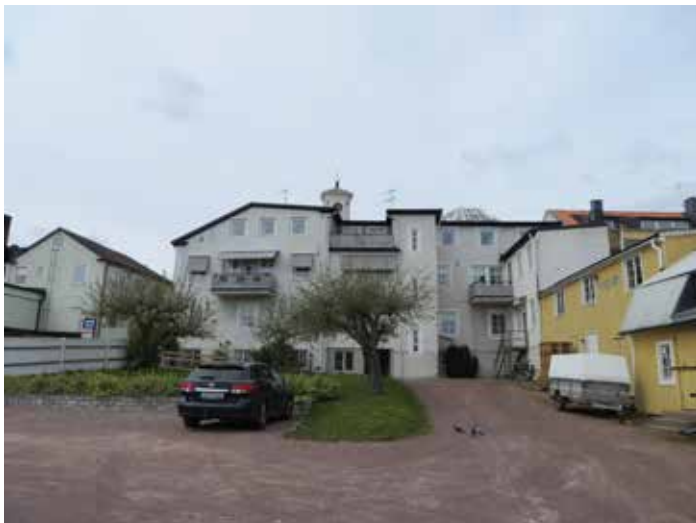
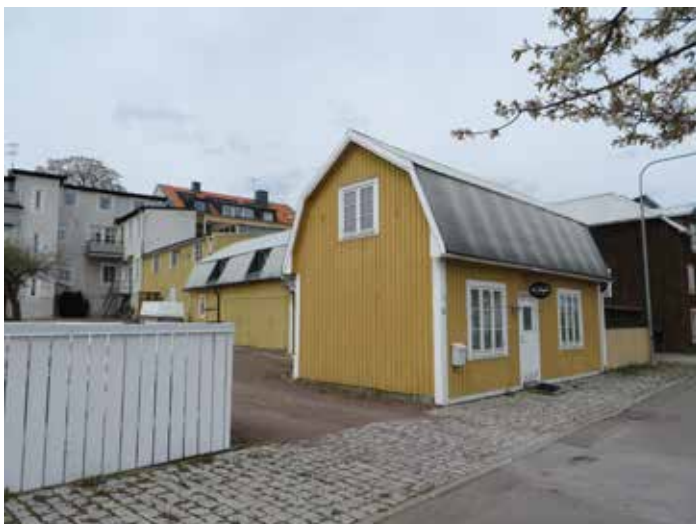
### Väderkvarnen 5 (-6)

Byggnaden mot Storgatan har sannolikt ändrats ytterligare under 1900-talets senare del. Vindsvåningen har höjts så att huset framstår med tre fulla våningar mot gårdssidan. Nya fasadmateriäl och byggnadsdelar ger överlag låga äkthetsvärden på fastigheten, men skalan, byggnadsfunktionerna och byggnadsstrukturen stärker köpingens kulturmiljö.
