Rapport

Datum
2024-01-23
Projekt ID
D0104599

Miljöteknisk markundersökning på Ramsås brandövningsfält

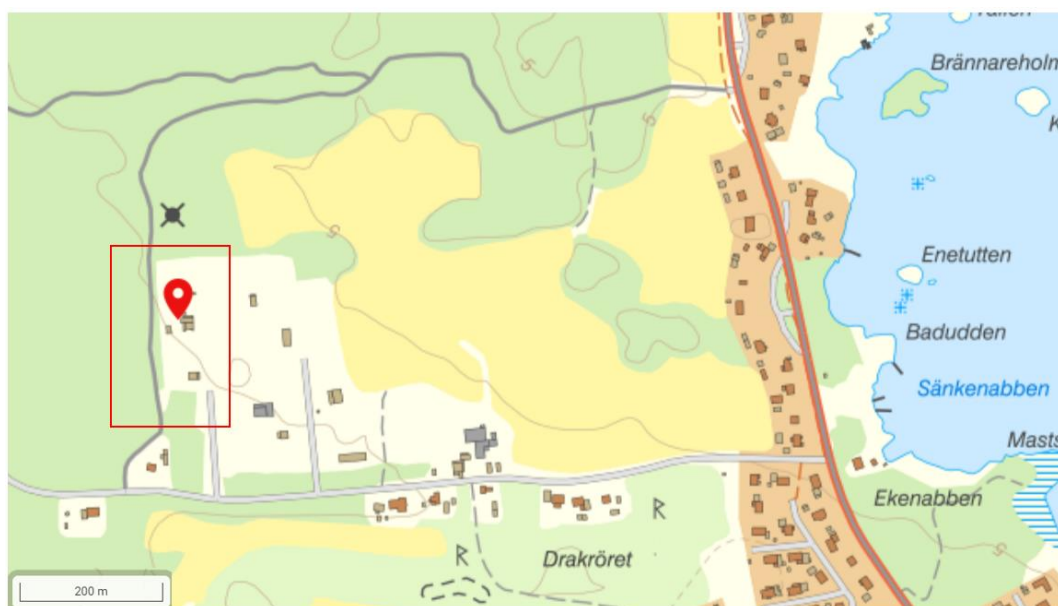
Figur 1. Översiktsskarta över området med topografisk isolinjer. Undersökningsområdet med brandövningsplats är markerat med röd figur. Källa (Lantmäteriet, 2023).

Undersökningsområdet är beläget i Nyemåla i Mönsterås kommun. Den aktuella fastigheten Nyemåla 2:32 ligger utanför tätbebyggt område men gränsar till enstaka bostadshus. Fastigheten är belägen ca 1 kilometer från kusten. Se *Figur 1* nedan för en översiktsskarta över området.

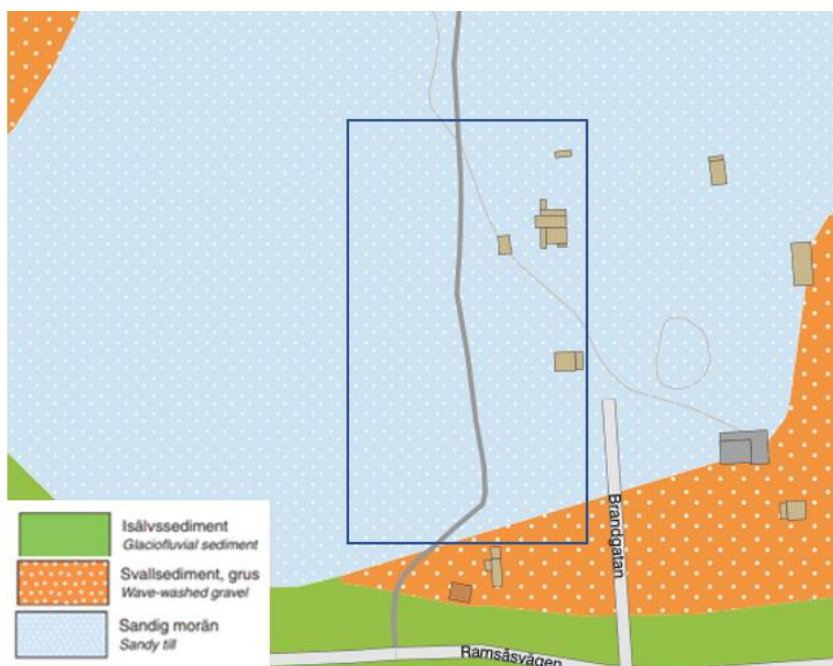
Figur 2. Utdrag ur SGU:s jordartskarta som visar att marken främst utgörs av sandig morän. Undersökningsområdet är ungefärligt markerat med blå figur.

SGU:s jordartskarta för området visar att den ytliga jorden inom det aktuella området utgörs av sandig morän. Området avgränsas söderut av svallsediment och grus, se *Figur 2*. SGU:s jorddjupskarta visar att jorddjupet inom området varierar mellan ca 5 och 10 m, förutom i fastighetens nordöstra hörn där det skattade jorddjupet är 3-5 m. se *Figur 3* (Sveriges geologiska undersökning, 2023).

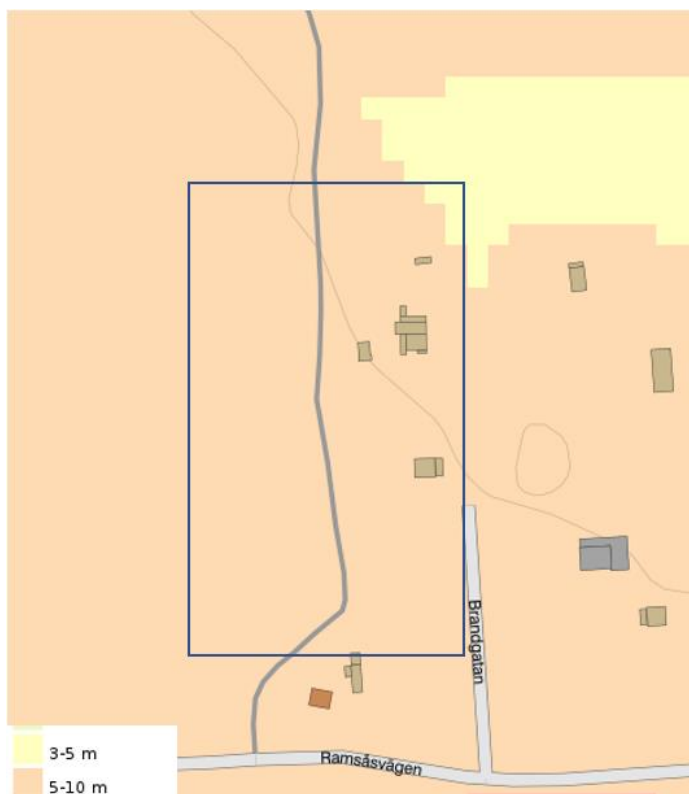
Figur 3. Utdrag ur SGU:s jorddjupskarta som visar att jordlagrets mäktighet är ca 5–10 m med tunnare täckning i den nordöstra delen. Undersökningsområdet är ungefärligt markerat med blå figur.

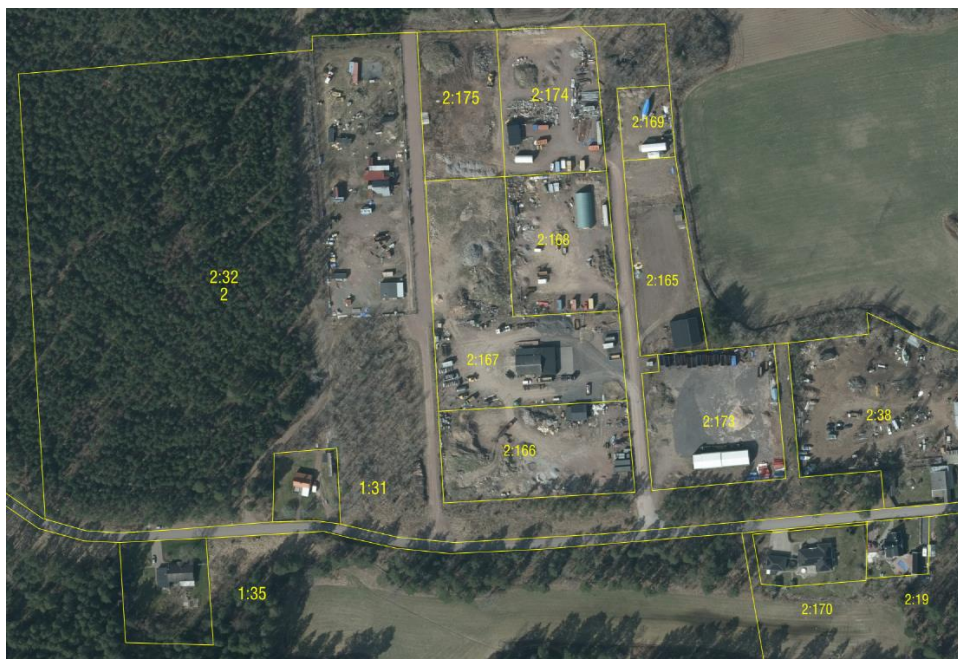
Figur 6. Fastigheter i anslutning till undersökningsområdet.

På angränsande fastigheter finns brunnar som används för vattenuttag. Då dessa bedömdes finnas inom påverkansområdet från brandövningsfältet utfördes provtagning i dessa. De fastigheter som omfattades av provtagningen var Nyemåla 1:31 samt Nyemåla 2:170. I *Figur 6* nedan redovisas lägen för fastigheter omkring undersökningsområdet. Provtagningen utfördes direkt i brunn med hjälp av hink som sänktes ner i brunnen med rep. Hinken rengjordes innan provtagning för att undvika korskontaminering. Analys av vattnet från brunn utfördes med avseende på 34 st PFAS-ämnen.

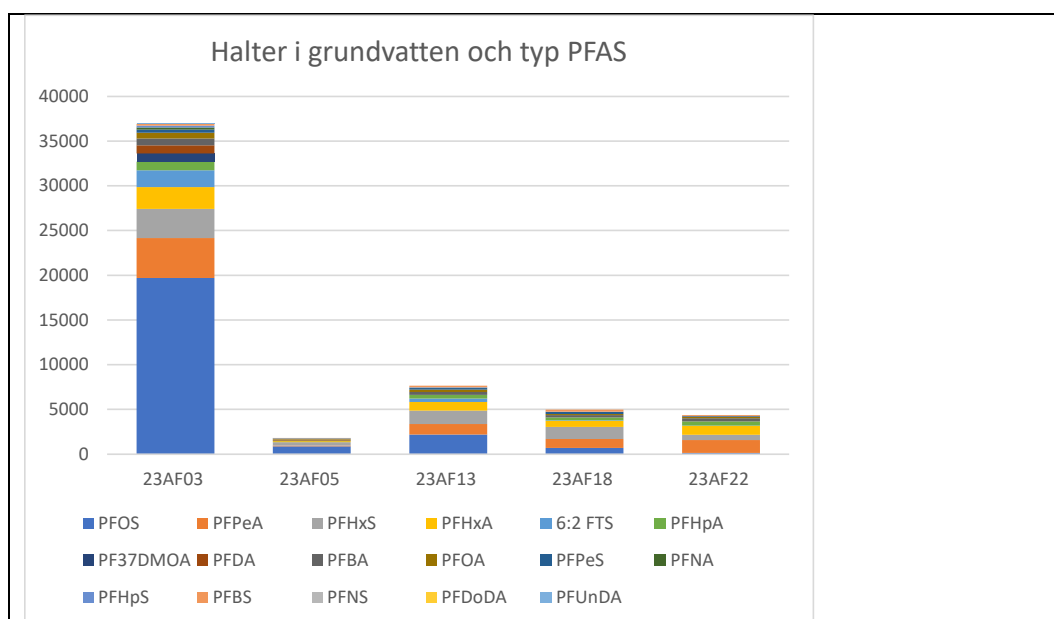
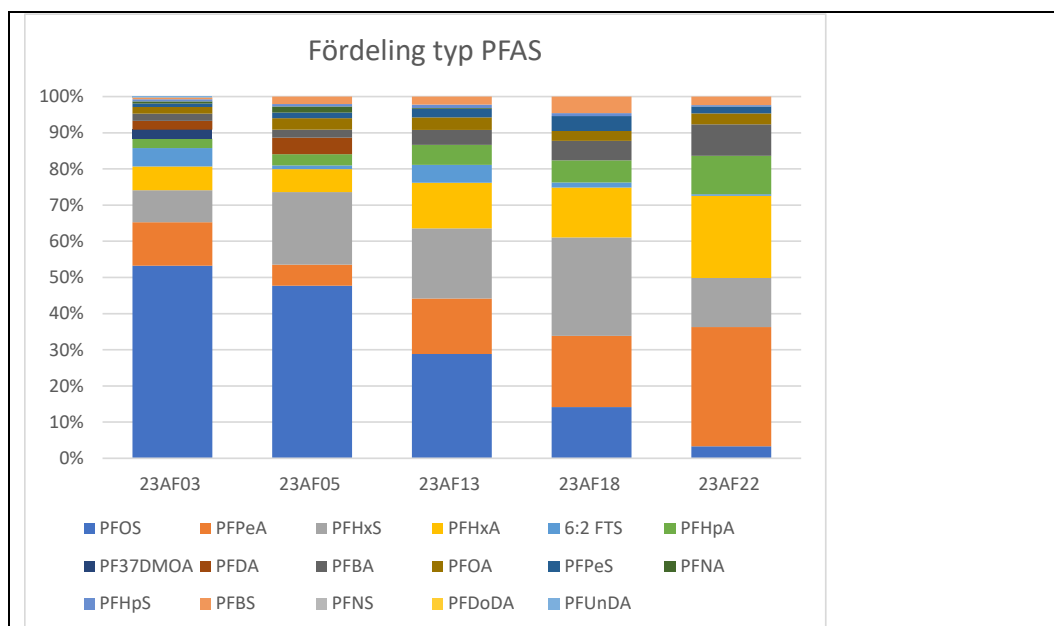
Tabell 1 Visualisering av summerad PFAS-halt i grundvatten per provpunkt och fördelning av respektive PFAS-ämne.

Resultaten visar att halter i grundvatten är högst i det förmodade källområdet vid BÖP (provpunkt 23AF03) samt att det är PFOS som dominerar med ca 55 % av totala PFAS i källområdet. Med avstånd från BÖP minskar andel PFOS och mer kortkedjiga PFAS-ämnen ökar.

I områdets norra del påvisades tydligt förhöjda halter av PFAS, där högst halter uppmättes i rör 23AF03 omgång 2 (maxhalt summa PFAS-ämnen på ca 37 µg/l varav PFOS dominerar med ca 20 µg/l). De uppmätta halterna överskrider SGI:s preliminära

Högsta halter utanför undersökningsområdet uppmättes i röret placerat nordost (23AF13) om BÖP, här var summahalt av PFAS-ämnena ca 7,7 µg/l vilket var ungefär dubbelt så högt som de uppmätta halterna i rören rakt öster om fastigheten.
