Datum
23/02/2024
Projekt ID
D0108847

Kund
Mönsterås kommun

Kompletterande miljöteknisk markundersökning för nedlagd deponi Muddern, Mönsterås kommun

Mönsterås 7:1, Stubbemåla 2:1, Nynäs 3:1, m.fl

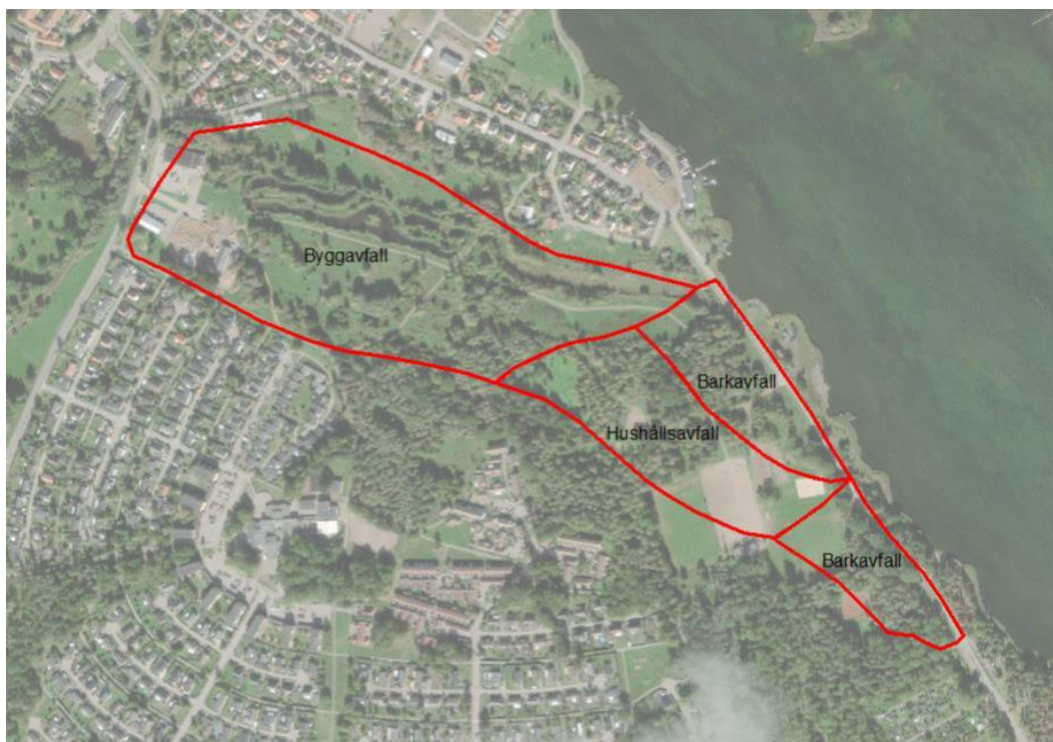
Figur 5: Karta över Kushagsslättens deponi, och var de olika avfallstyperna är lokaliserade (röd markering). Markeringen av var på deponin de olika avfallstyperna är lokaliserade är hämtad ur *PM angående markföroreningar gällande plats för snötipp, Nynäs fritidsområde*. © Lantmäteriet

En karta över var på deponin de olika avfallstyperna är lokaliserade finns redovisad i *PM angående markföroreningar gällande plats för snötipp, Nynäs fritidsområde*. Kartan är i sin tur hämtad ur Miljökontoret Mönsterås kommuns *Kartering av äldre avfallsupplag*, daterad 1985-03-25. AFRY har endast tagit del av den förstnämnda PM. Var på deponin de olika avfallstyperna deponerats framgår av figur 5 samt bilaga 1. Utbredningen i figur 5 är enligt *PM angående markföroreningar gällande plats för snötipp, Nynäs fritidsområde*. Utbredningen i bilaga 1 är justerad utifrån resultaten från markundersökningen. Markeringen av lokaliseringen av de olika avfallstyperna har tagits med i samma figurer som historiska flygbilder över området (Figur 6,7 och 8). På den historiska flygbilden från 1976 (Figur 8) syns tecken på verksamhet även söder om det markerade området.

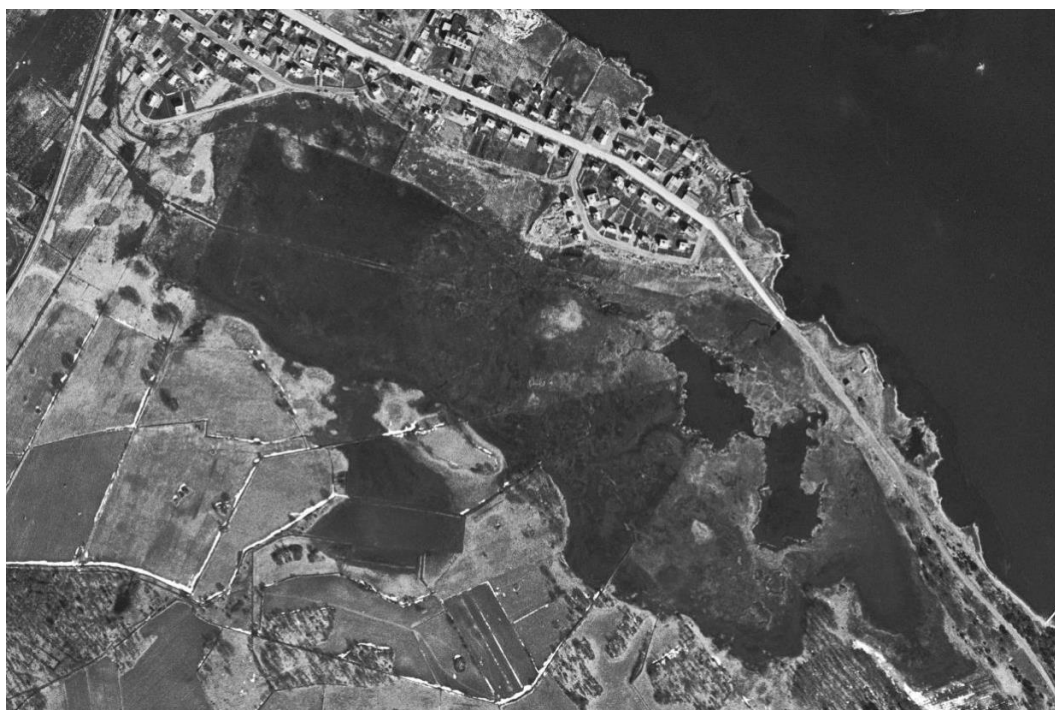
Figur 6. Ortofoto, daterat 1957, Lantmäteriet

På flygbilder daterade 1957 och 1961 (Figur 6 och 7), syns den grunda havsviken i området till synes ej ännu utfylld. Deponering ser ut att pågå i den nordvästra södra och östra delen av deponin. Enligt uppgift ur MIFO 1-inventeringen användes deponin vid den här tiden, 1972 och 1973, för deponering av byggavfall och bark. I flygfoto från 1982 syns fortfarande spår av aktivitet i den södra och östra delen av området samt i den nordöstra delen av området, som på tidigare flygbilder inte varit utfylld. Ytan på den nordvästra delen av deponin ser vid denna tid ut att vara återställd. Deponering ska enligt uppgift från MIFO fas 1 ha upphört 1980.

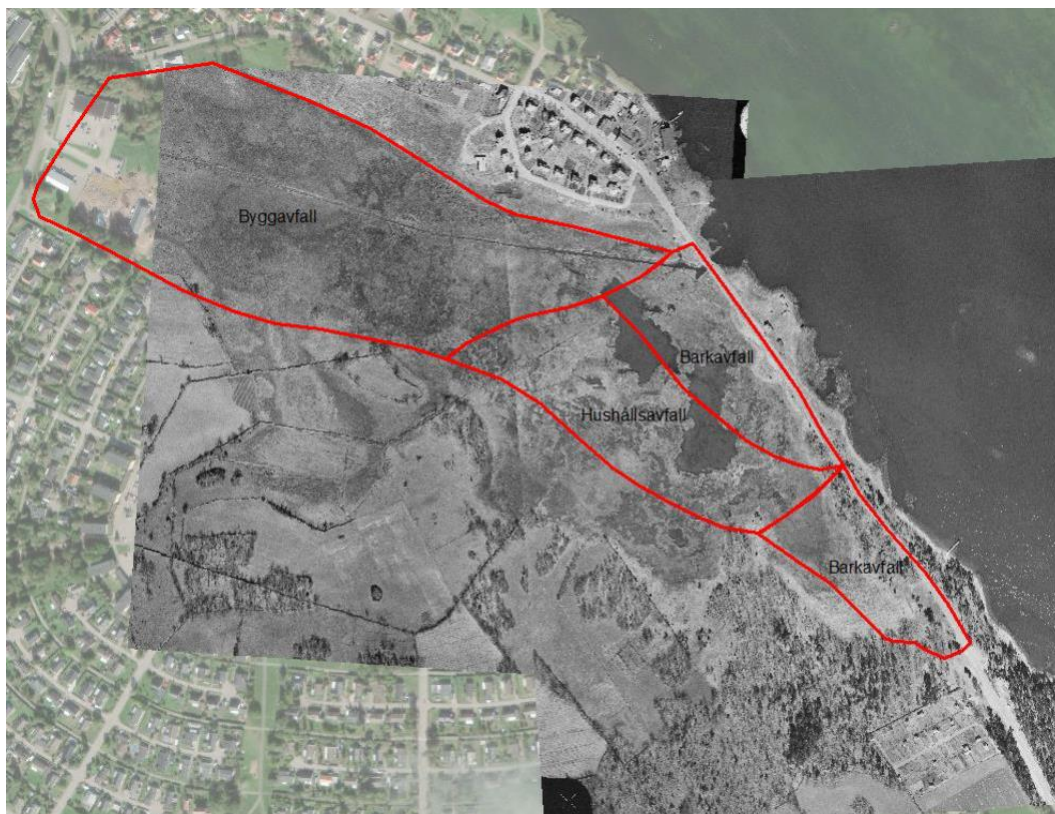
Figur 7. Ortofoton, daterade 1961, Lantmäteriet. Deponering ska enligt uppgift från MIFO fas 1-inventeringen ha påbörjats efterföljande år, 1962.

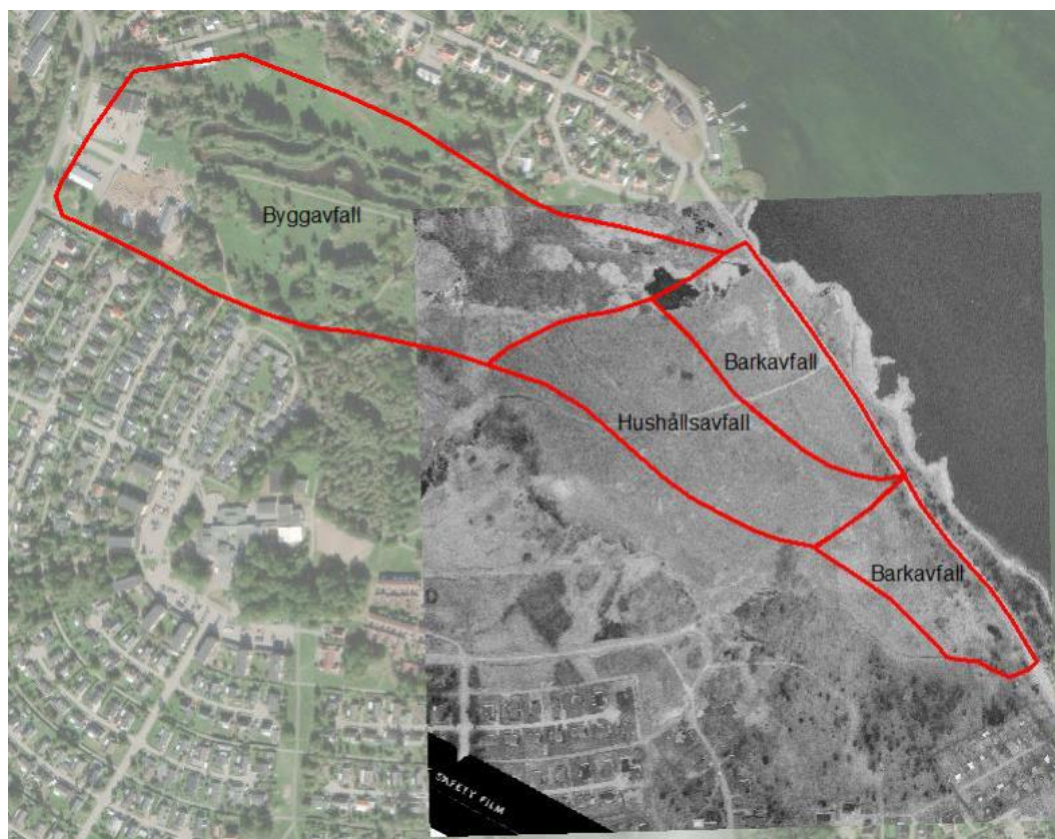
Figur 8. Ortofoto över den östra delen av deponin, daterat 1976, Lantmäteriet.
