## KULTURHISTORISKT VÄRDEFULLA BEBYGGELSEMILJÖER I TIMMERNABBENS SAMHÄLLE

# INLEDNING

## SYFTE OCH MÅLGRUPP

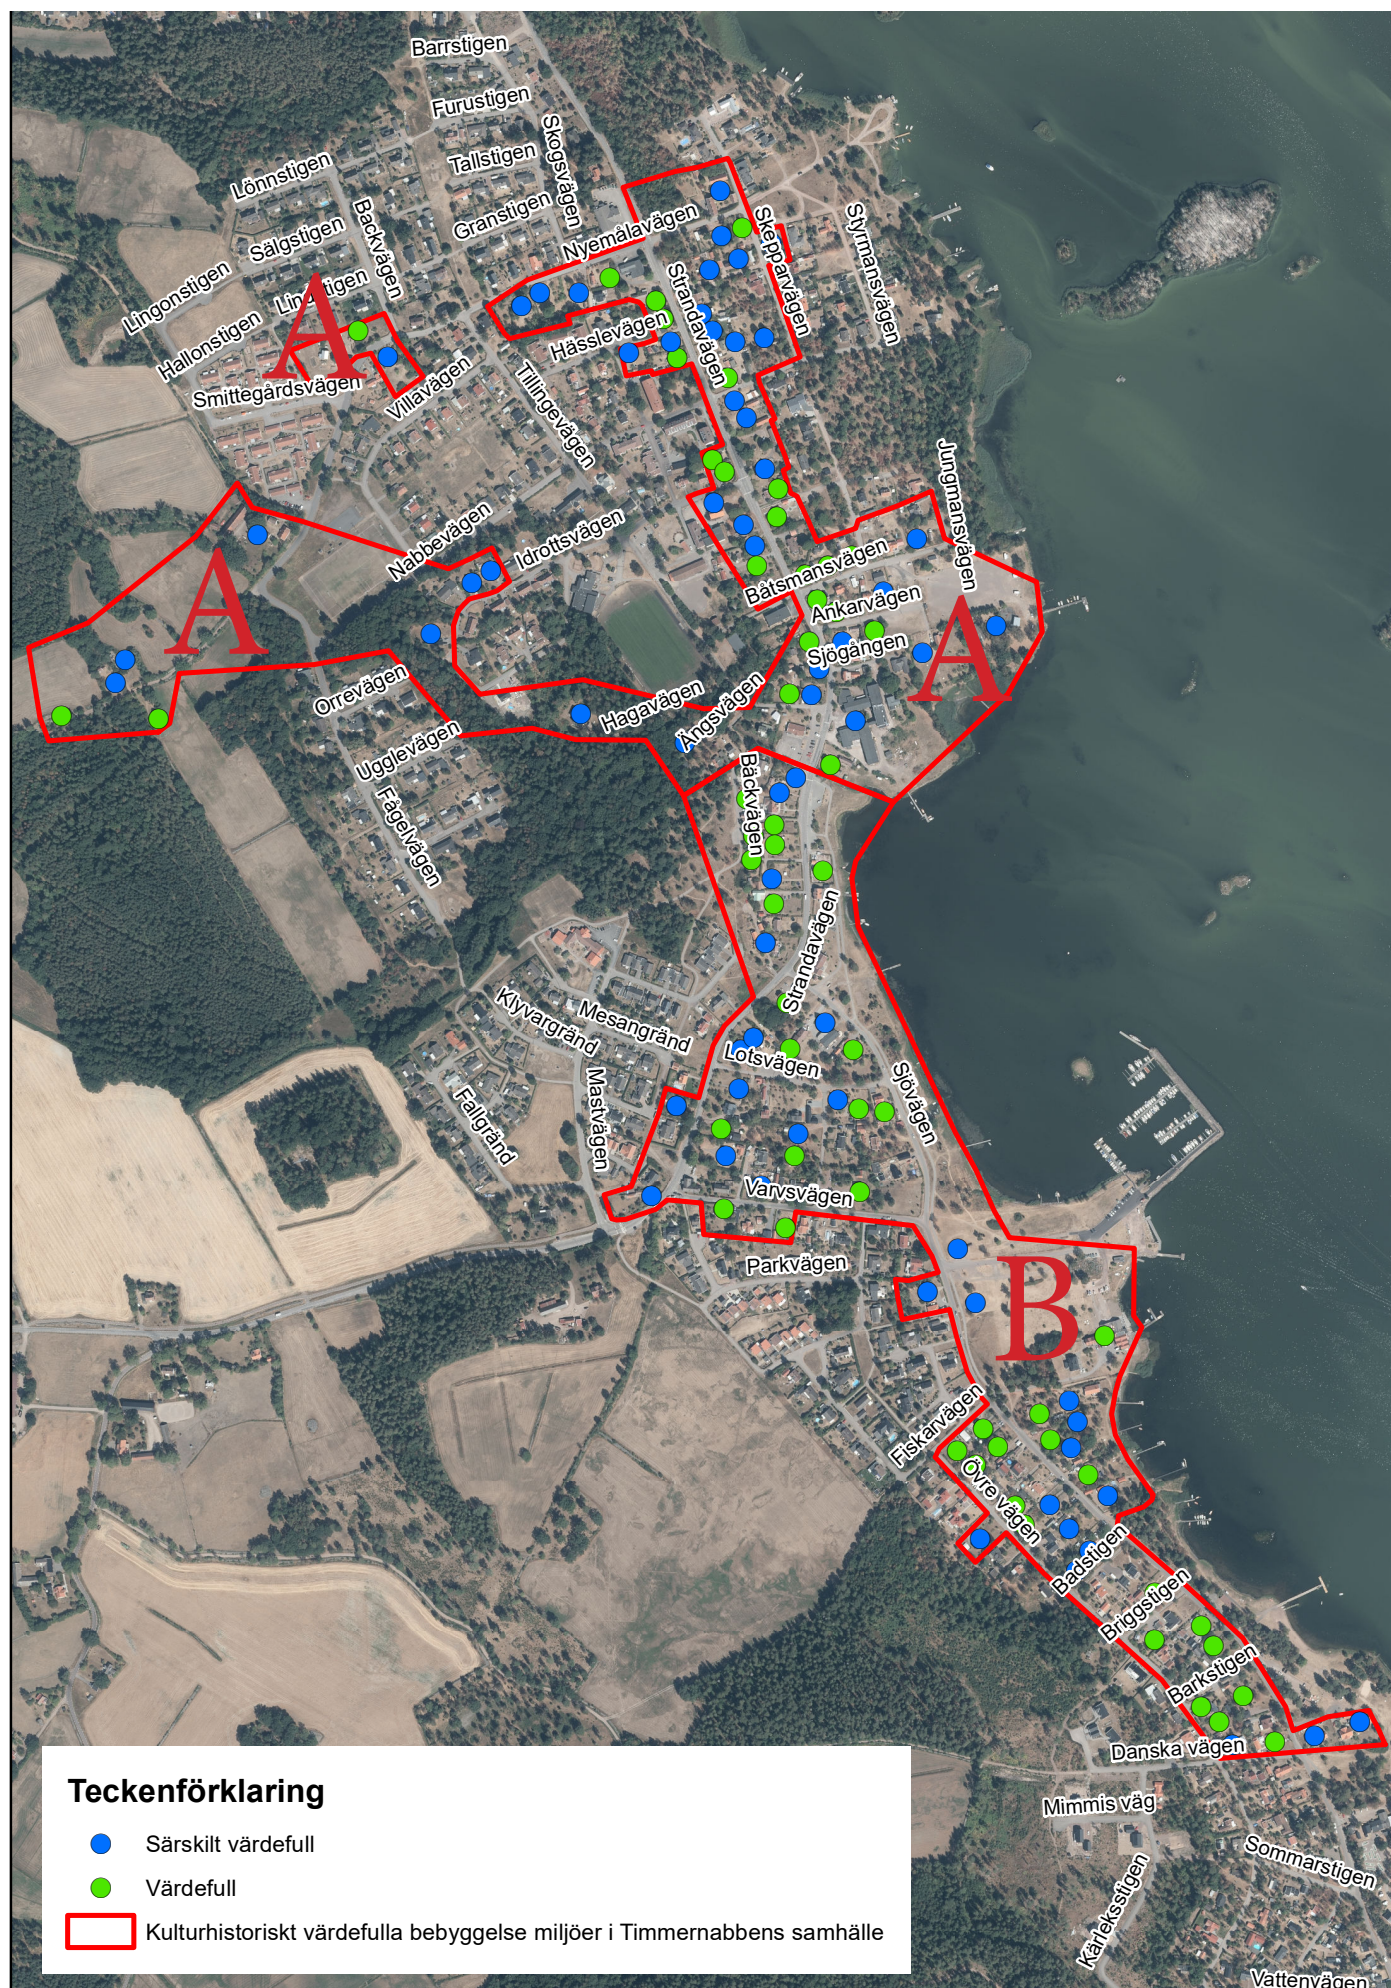
Delområde A och B, samt utpekade byggnader inom respektive område.

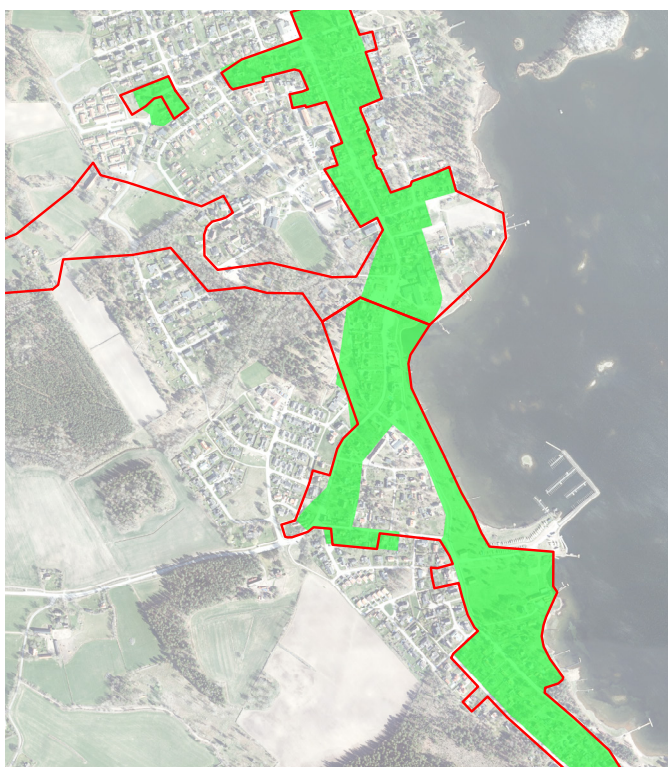
Kartan ovan visar skillnaden i omfattning från 1983 års "Rapport över kulturhistorisk analys av Timmernabbens sambälle" (grönt) och det område som pekats ut 2019 (rött).

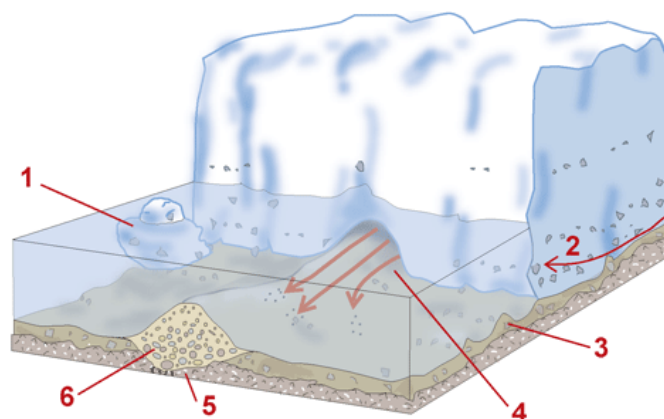
*Inlandsisens avsmältning i ett område som täcks av vatten. 1) Isberg som brutits loss från den smältande isen, 2) Isens rörelseriktning, 3) Morän, 4) Isälva som bildas av smältvatten från isen, 5) Dalgång i berggrunden, 6) Isälvsediment som i detta fall bildar en rullstensås.*

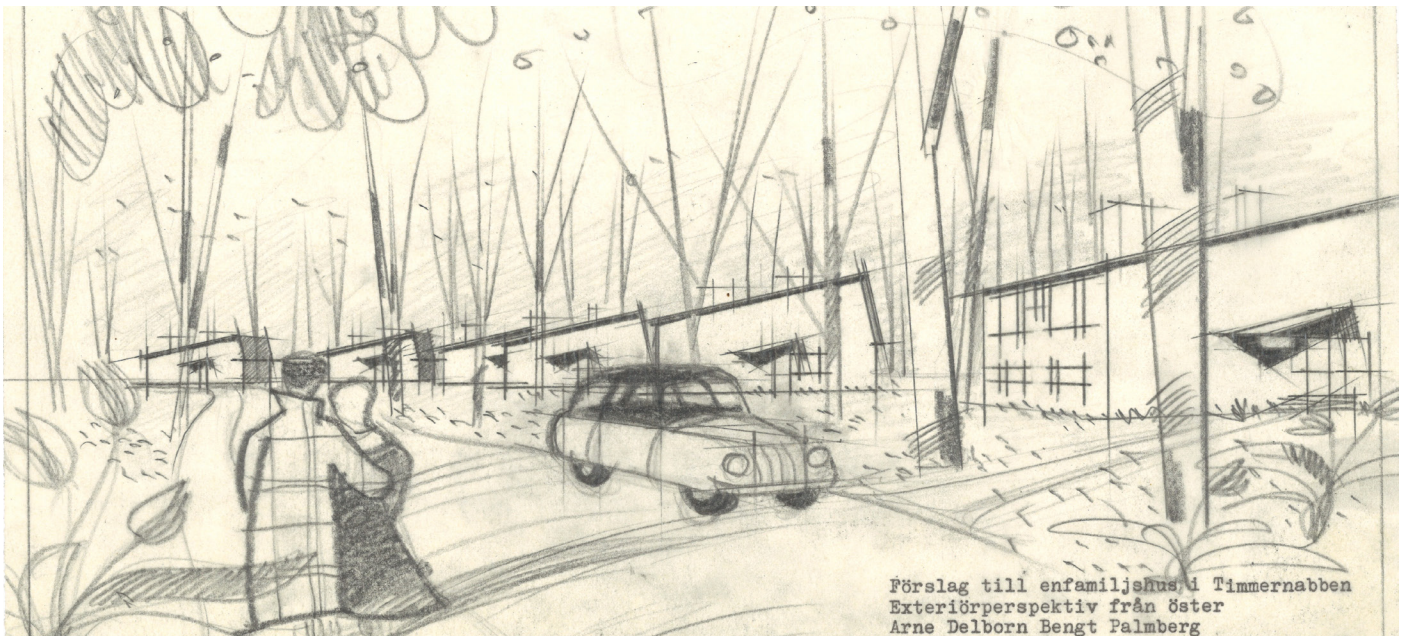
Arkitekten Arne Delborn har på sin illustration från 1951 ritat in sex modernistisk formgivna villor vid Idrottsvägens västra sida. När projektet genomfördes ett par år senare minskades antalet villor till tre. Byggnadernas höga arkitektoniska värden är ännu bevarade. (ATRIO arkitekters arkiv.).

14 Längs med Idrottsvägen och söder om fotbollsplanen finns exempel på byggnader från den tid strax efter 1900-talets mitt då Timmernabben började planläggas med nya fastigheter för villabebyggelse. Tre av dessa villor är ritades år 1951 av kalmararkitekterna Arne Delborn och Bengt Palmqvist, på initiativ av Gabriel keramik. Från början fanns en tanke att hela Idrottsvägens västra del skulle bebyggas med den här modellen av villa, men i verkligheten byggdes endast de tre som vi ser idag.

Villorna är formgivna i en tidstypisk modernistisk stil. Byggnadsvolymer har en enkel geometrisk form. Fasaderna är slätputsade och taken har smäckra långt utdragna takfötter. På ena gaveln har villorna fått en infälld balkong. Tillsammans med ett urval andra byggnader från 1960- och 1970-talet är de goda representanter för Timmernabbens fortsatta utveckling, efter att sjöfartsverksamheterna avtagit.

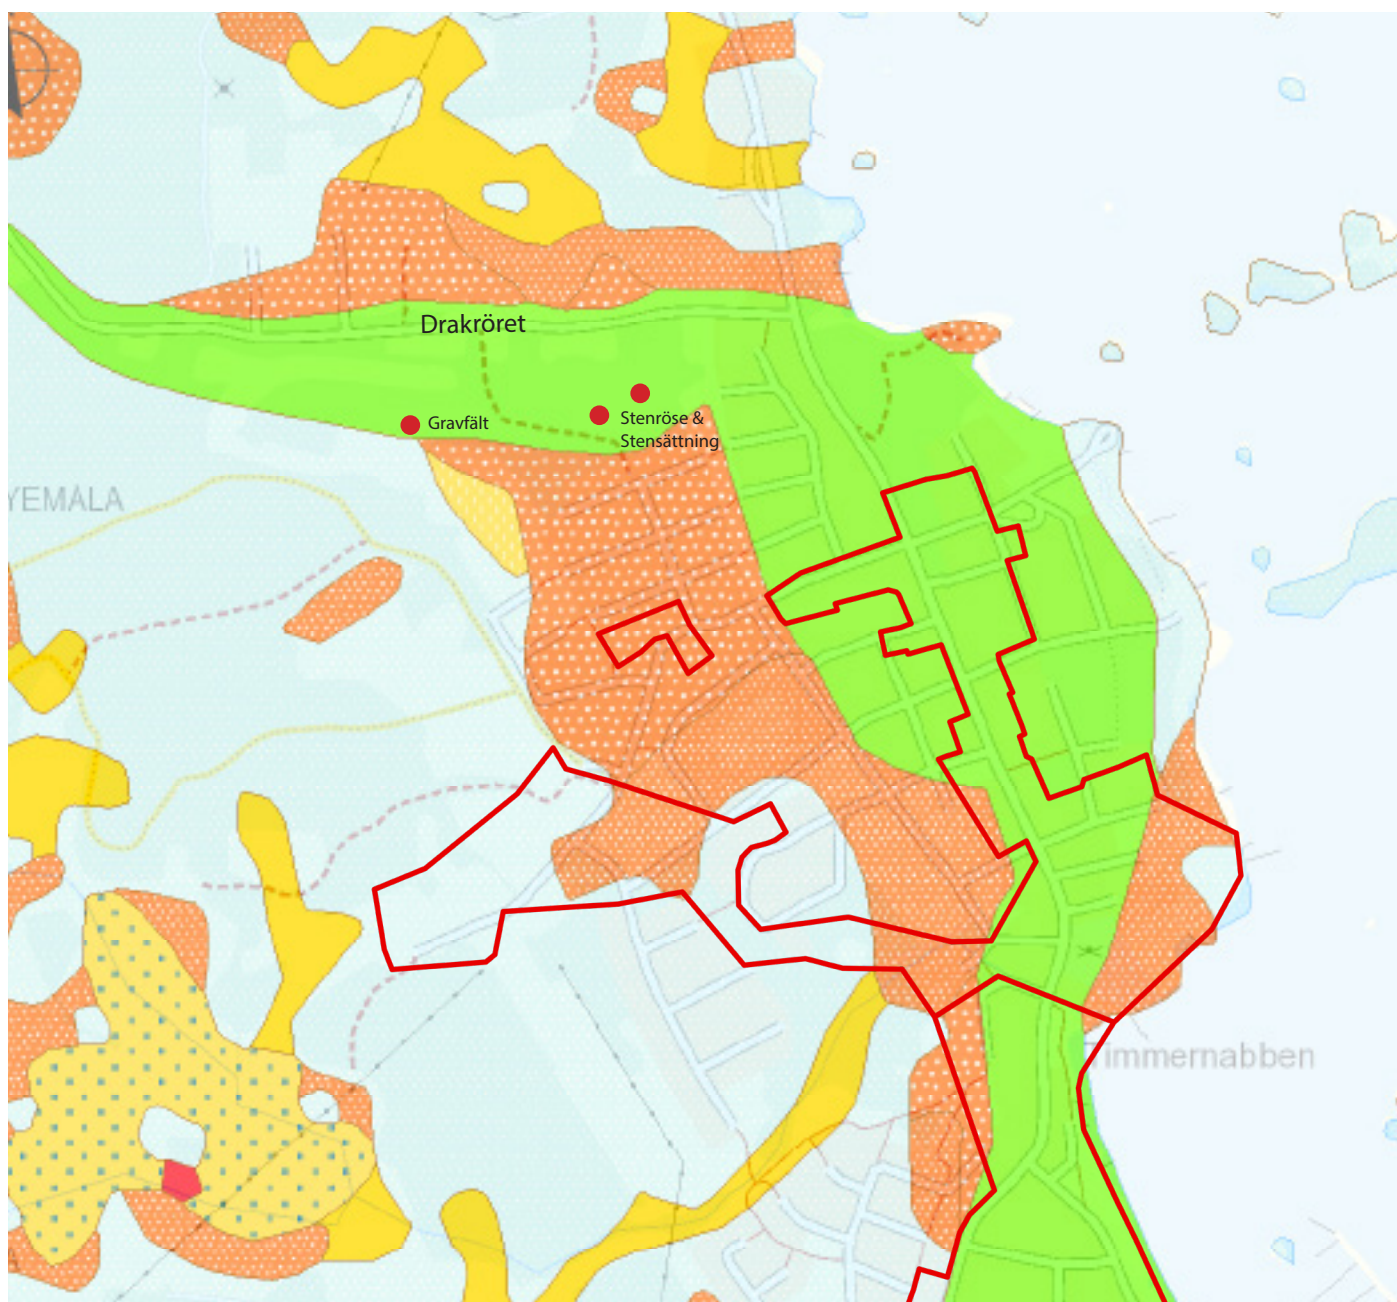
Grön färg: Isälvsediment, Orange färg med vita prickar: Postglacial sand, Ljusblå färg: Sandig morän, Gul färg med blå prickar: lergyttja, Röd färg: Urberg, Gul färg med vita prickar: Postglacial silt, Gul färg: Glacial lera.

I delområde A inkluderas området som tidigare utgjorde Nyemåla by, samt udden som utgjorde byns gamla lastageplats Timmernabben. Detta område steg upp ur havet under järnåldern, havsytan låg då endast några meter över dagens. Geologin i området har formats av inlandsisen. Åsen som Strandavägen går längst med idag uppstod då inlandsisens isälvar lämnade kvar isälvsediment på platsen. Jordtypen är markerad med grönt på kartan nedan. I övrigt består denna del av Timmernabben främst av sandig morän och postglacial sand.

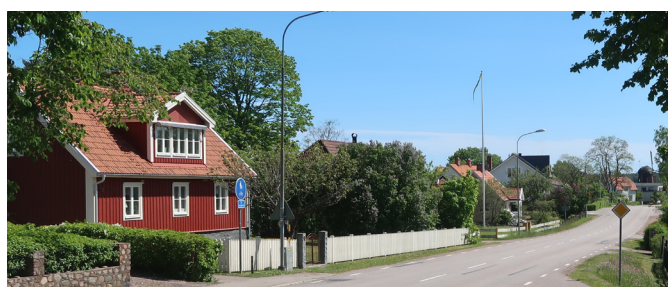
*Strandavägen genom Timmernabben har haft samma sträckning i minst 300 år, sannolikt mycket längre. Vägen utmed delar av åsken kan mycket väl ha utgjort en färdled redan under förhistorisk tid. En stor andel av husen längs med vägen härrör från 1800-talet.*

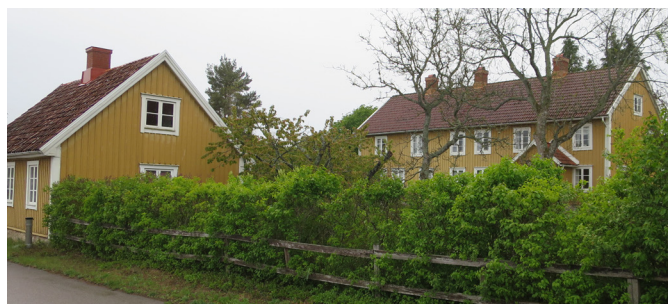
*Ohlssonska gården, Nils Ohlssons trävaru- och varvsrörelse, som han etablerade redan på 1820-talet. Det stora bostadshuset är från 1860-talet och har genomgått få förändringar sedan det uppfördes. På gården ligger också en stuga, en stallänga och ett annat utbus. Gården representerar idag en oerhört viktig del av Timmernabbens historia, som själva grunden till samhällets tillkomst.*

*På Ohlssonska gården finns flera originaldetaljer bevarade, såsom enkupigt lertegel och träfönster med gamla beslag. Sådana originaldetaljer är viktiga för både upplevelsen och förståelsen av en byggnad, samt höjer det kulturbeskyddets värde.*

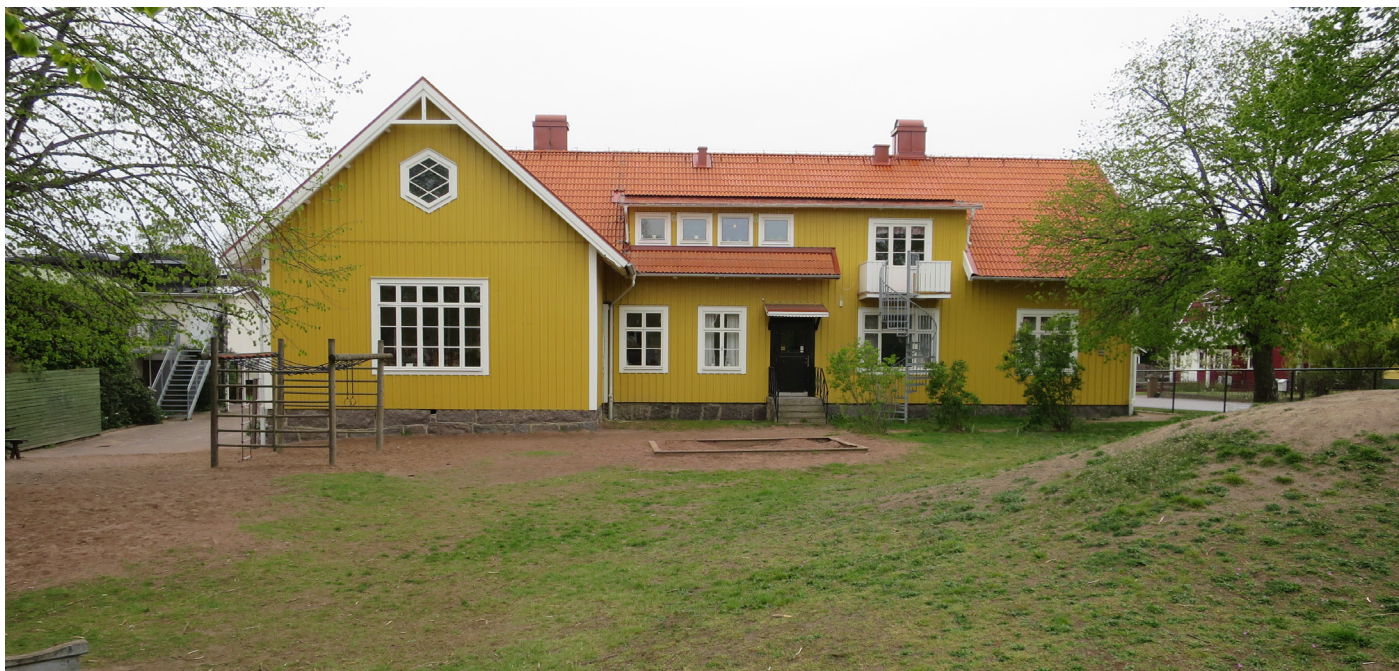
*Skolan i Timmernabben uppfördes år 1909. Skolan har sedan dess genomgått få förändringar, men andra skolbyggnader har uppförts på fastigheten. Det är viktigt att skolan även i fortsättningen har denna fasad ut mot Strandavägen och att nya byggnader inte uppförs på ytan framför.*

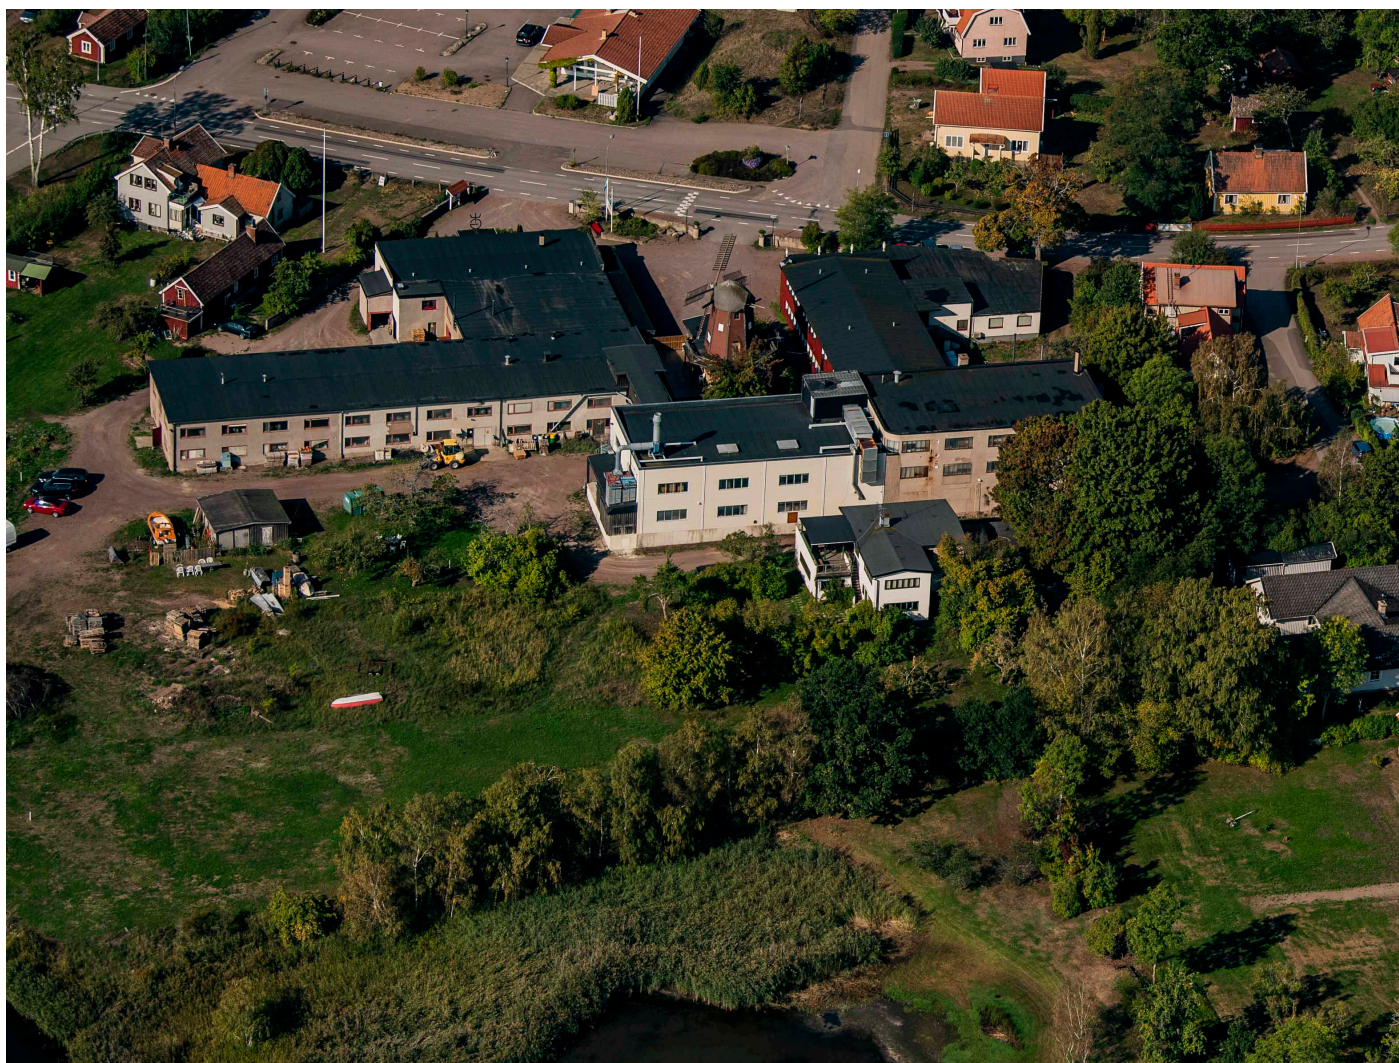
*Gabriel Keramik, med fabriksbyggnader, kontor och affär, har gamla anor. Holländarkvarnen, som reser sig över den övriga bebyggelsen i samhället, är ett landmärke som många förknippar med Timmernabben. Flygfoto från öster. (Mönsterås kommun).*

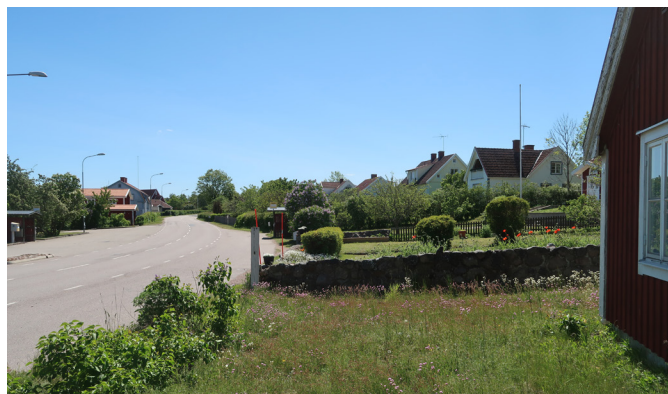
*Strandavägen i delområdets norra del. Vägen har samma sträckning idag som för 300 år sedan och bostadsbusen som ligger på den västra sidan om vägen (till höger i bild) är nästan alla uppförda under 1800-talet.*

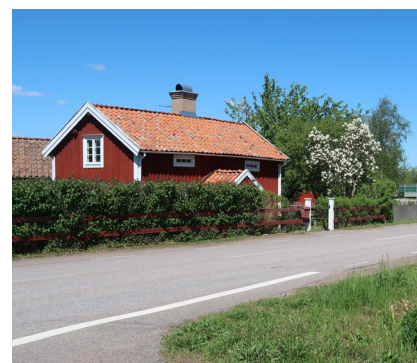
*Till vänster: Lotsbostaden på Gissemåla 1:120 är uppförd mellan 1914 och 1916 och har en mycket speciell utformning, med bl.a. ett utkikstorn högst upp. Till höger: mangårdsbyggnad till en av gårdarna i Gissemåla by. Bostadshuset ligger i sitt ursprungsläge (Gissemåla 1:130) och är ett av Timmernabbens äldsta och bäst bevarade hus.*

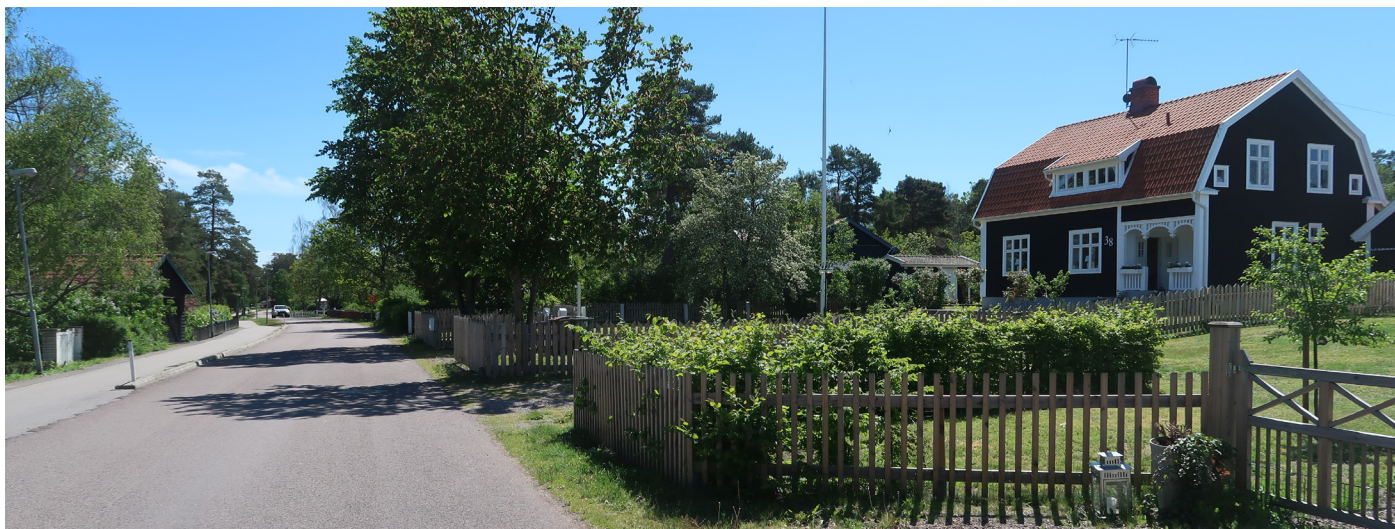
*Varvsvägen är en annan väg i Timmernabben som har relativt gamla anor, åtminstone sedan 1800-talets början. Den har dock aldrig varit en huvudväg på samma sätt som Strandavägen. Längs vägen ligger flera sommarvillor med brutna tak i 1920-talsstil. Längs den Övre vägen som löper parallellt med Varvsvägen finns exempel på mindre fritidsbus.*

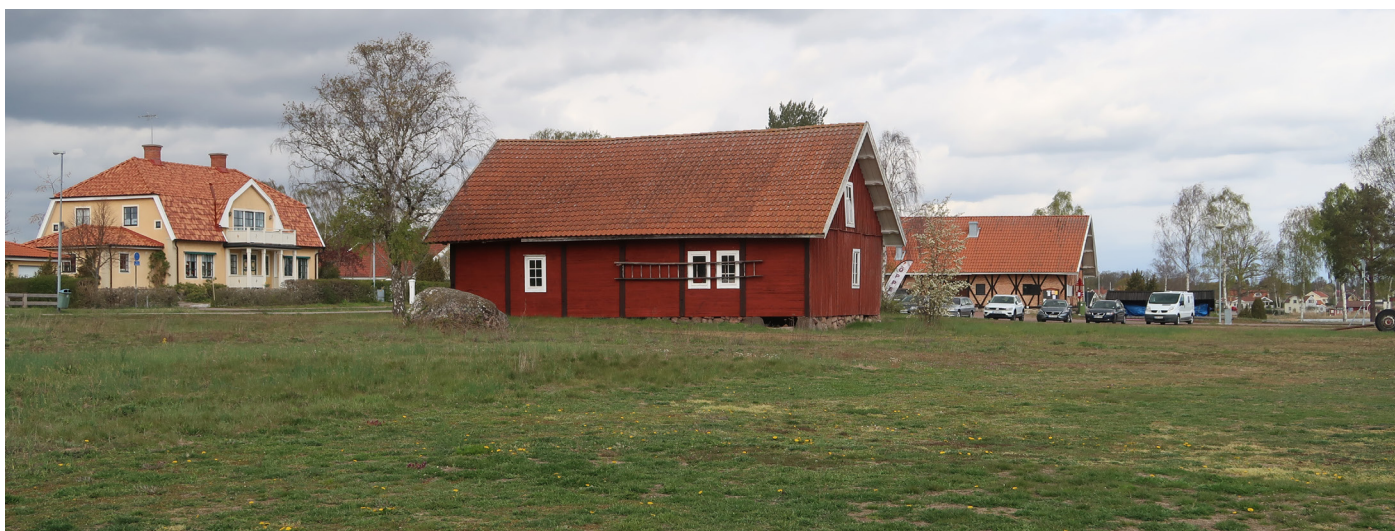
*Resterna efter Nils Ohlssons virkeshandel vid Tillingenabben, som senare blev sågverk och nu enbart är en öppen plan intill småbåtshamnen. De byggnader som finns kvar är en inspektorsbostad uppförd 1926, kallad "Speckevillan", till vänster i bild, samt två magasinsbyggnader från 1860-talet.*

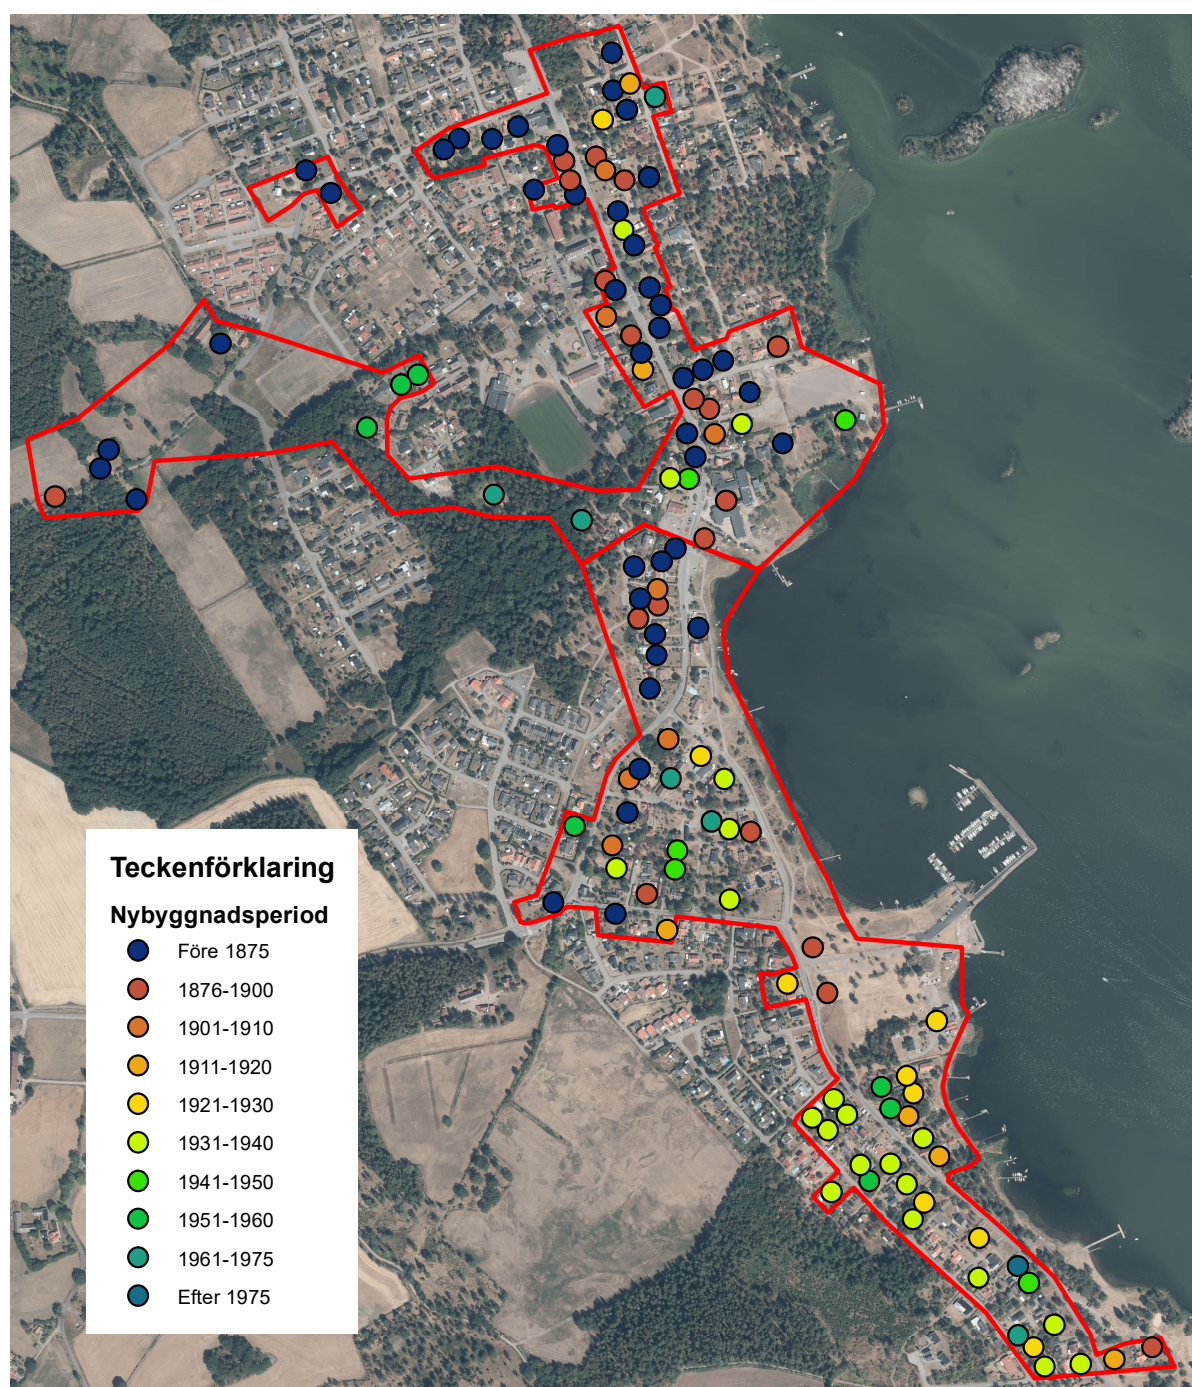
Kartan visar de utpekade byggnaderna inom området samt när de uppfördes.

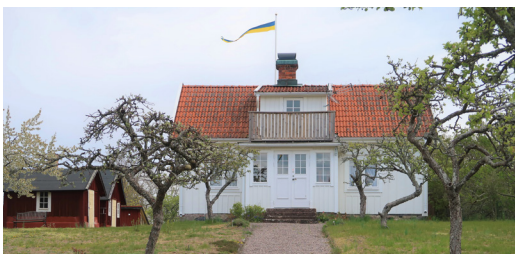
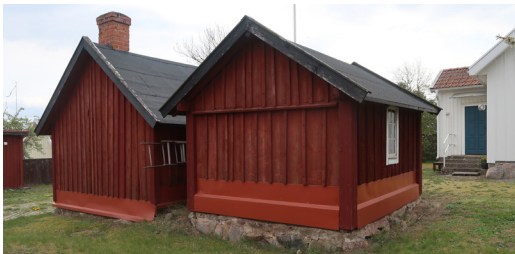
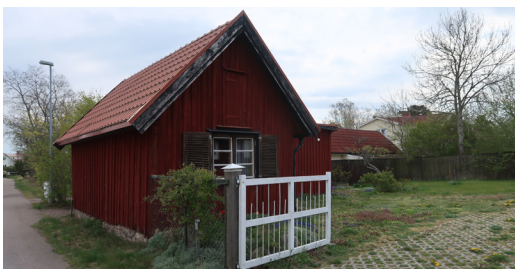
### Gissemåla 1:13

Bostadshus, före 1875

Fastighet med ett välbevarat bostadshus som har äkthetsvärden. Värna om husets skala, locklistpanel, lertegeltak och skorsten. Fönstren bör fortsatt vara av trä och sidohängda. På tomten finns två mindre timmerstugor av hög ålder, samt ett uthus som alla är viktiga för fastighetens karaktär.

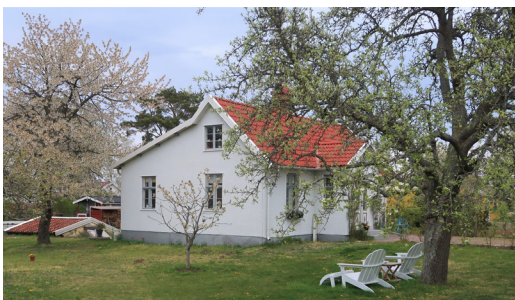
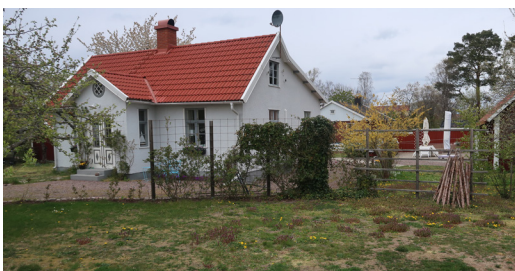
### Gissemåla 1:15

Bostadshus, före 1875

Fastighet med ett välbevarat bostadshus som har höga äkthetsvärden. Värna om husets skala, putsade fasader, fönster och dörrar. Nuvarande betongpannor kan med fördel bytas till lertegelpannor vid en framtida renovering. På tomten finns en uthuslänga och en jordkällare som båda är viktiga för fastighetens karaktär.

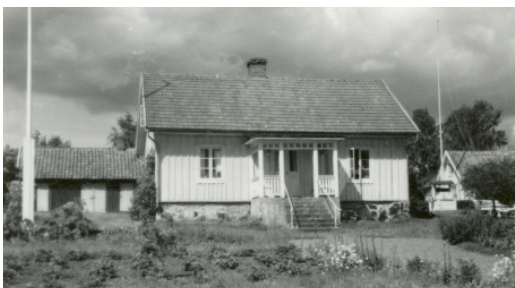
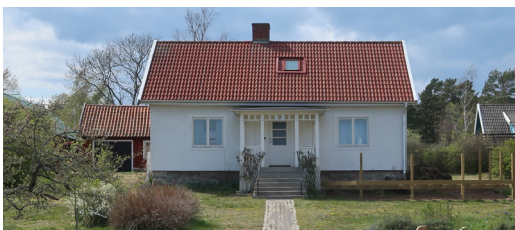
### Gissemåla 1:20

Bostadshus, ca 1860

Fastighet med ett välbevarat bostadshus som har äkthetsvärden. Värna om husets skala, fönstersättning, stengrund och öppna veranda. Nuvarande betongpannor kan med fördel bytas till lertegelpannor vid en framtida renovering. Likaså kan husets ursprungliga locklistpanel återställas. På tomten finns ett välbevarat uthus som är viktigt för fastighetens karaktär.

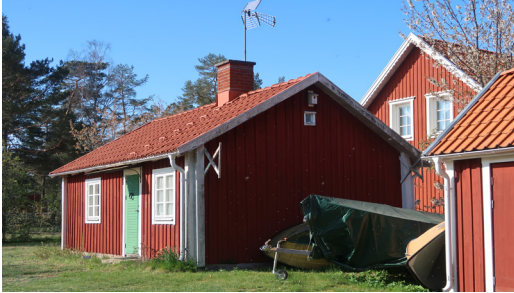
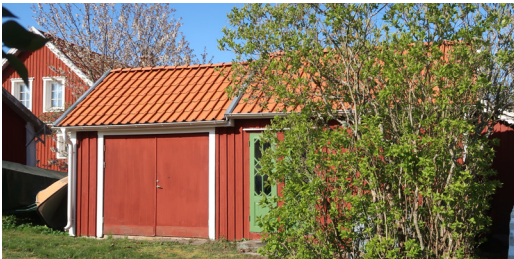
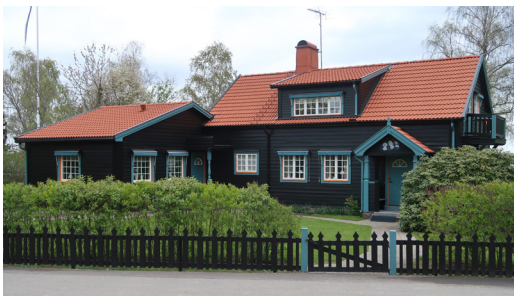
### Gissemåla 1:40

Bostadshus, 1917

Fastighet med ett välbevarat bostadshus som har höga äkthetsvärden. Värna om husets skala, fönster och panel. Tillbyggnad som i hög grad anpassats till den befintliga byggnaden. På tomten finns ett välbevarat uthus, från samma tid som bostadshuset, som är viktigt för fastighetens karaktär.

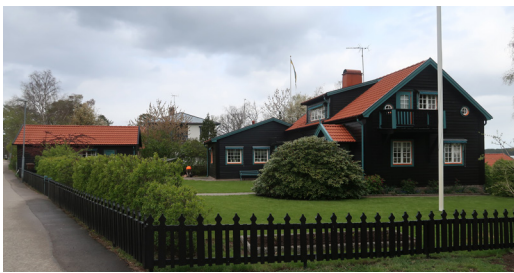
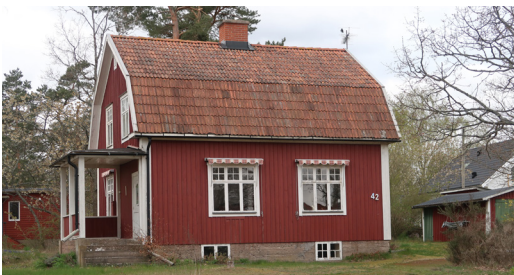
### Gissemåla 1:43

Bostadshus, ca 1921-1930

Fastighet med ett välbevarat bostadshus som har höga äkthetsvärden. Värna om husets skala, fönster, veranda, locklistpanel och lertegeltak. På tomten finns också ett uthus och en öppen paviljong som är viktiga för fastighetens karaktär.

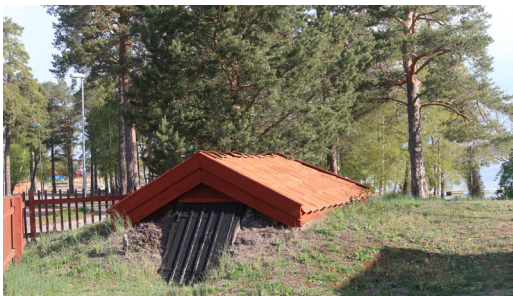
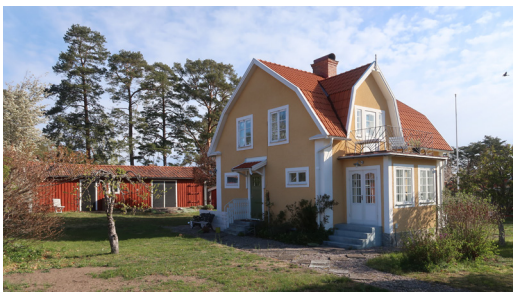
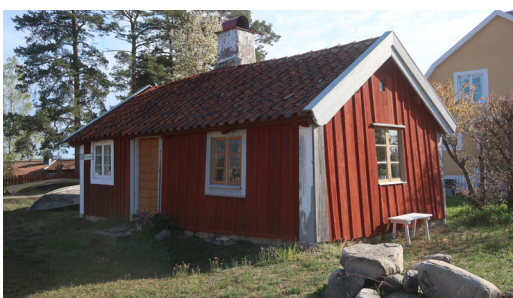
### Gissemåla 1:51

Fastighet med två generationers byggnader. Ett mycket välbevarat bostadshus från 1910-talet som utgör ett utmärkt exempel på en villa i jugendarkitektur. Detaljer som fönstren, verandan, dörrarna, lertegeltaket och de putsade fasaderna är viktiga att bevara. Till bostadshuset hör ett långsmalt, välbevarat gårdshus som är viktigt för fastighetens karaktär.

En ålderdomlig ryggåsstuga med höga äkthetsvärden, där stugans skala, den kilsågad panelen, de äldre fönstren, pardörren, det enkupiga lertegeltaket och skorsten utgör viktiga detaljer. Till stugan hör en jordkällare med åstak som täckts av lertegel, också viktig för fastighetens karaktär.

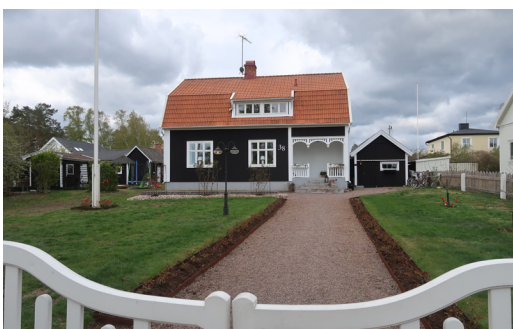
### Gissemåla 1:56

Bostadshus, ca 1921-1930

Fastighet med ett välbevarat bostadshus som har höga äkthetsvärden. Värna om husets skala, fönster, veranda med snickeridetalljer, locklistpanel och lertegeltak. Bostadshuset besitter ett arkitekturvärde som ett tydligt exempel på 1920-talsarkitektur.

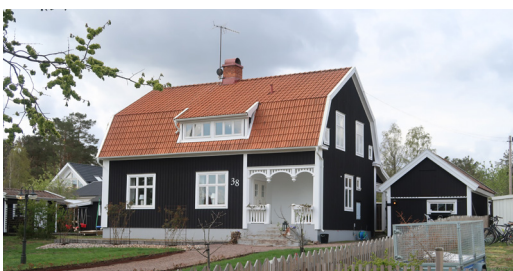
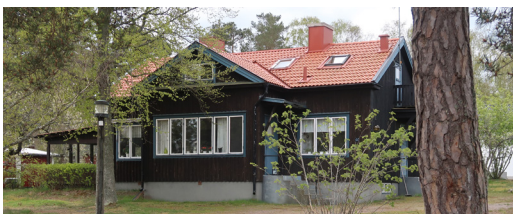
### Gissemåla 1:57

Bostadshus, 1939

Fastighet med ett välbevarat bostadshus som har höga äkthetsvärden. Värna om husets skala, fönster och starka symmetriska uttryck.

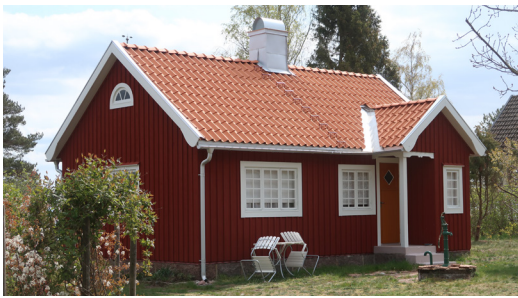
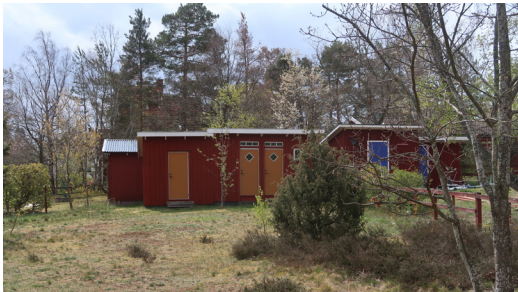
### Gissemåla 1:65

Bostadshus, 1930

Fastighet med ett välbevarat bostadshus som har höga äkthetsvärden. Värna om husets skala, fönster, lertegeltak samt locklistpanel. På tomten finns ett välbevarat uthus som är viktigt för fastighetens karaktär.

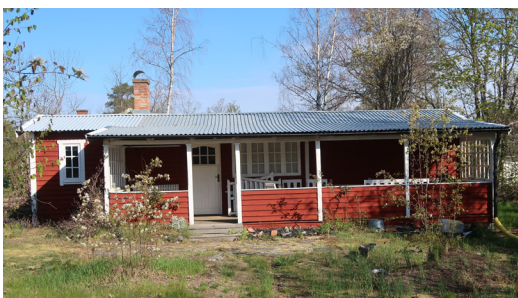
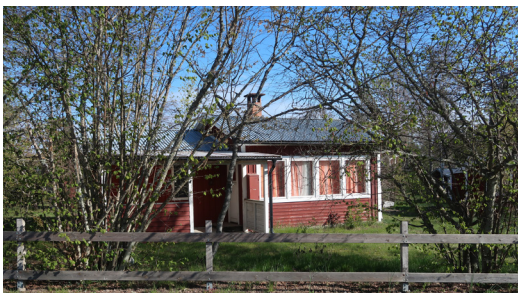
### Gissemåla 1:67

Två fritidshus, ca 1951-1960 samt 1932

Fastighet med två välbevarade fritidshus. Båda fritidshusen har höga äkthetsvärden och ett miljöskapande värde i närområdet som präglas av denna typ av småskaliga fritidsbebyggelse från 1900-talets mitt.

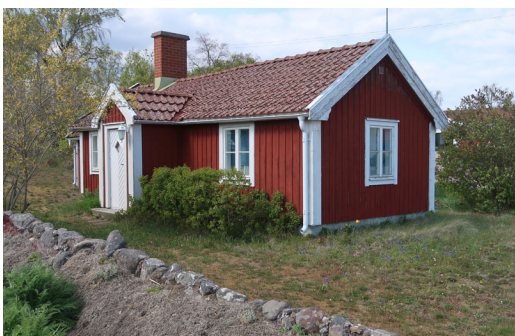
### Gissemåla 1:83

Fastighet med en välbevarad byggnad med höga äkthetsvärden. Värna om husets skala, locklistpanel, originalfönster och dörrar samt lertegeltak. Byggnaden har byggts till på 1970-talet. På tomten finns en välbevarad stuga samt två uthus som båda är viktiga för fastighetens karaktär.

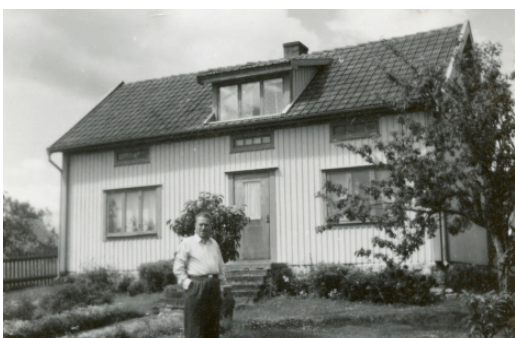
### Gissemåla 1:87

Bostadshus, före 1875

Fastighet med ett bostadshus som har vissa äkthetsvärden. Värna om husets skala, träfönster och fönstersättning, locklistpanel, stengrund och skorsten. Nuvarande betongpannor kan med fördel bytas till lertegelpannor vid en framtida renovering.

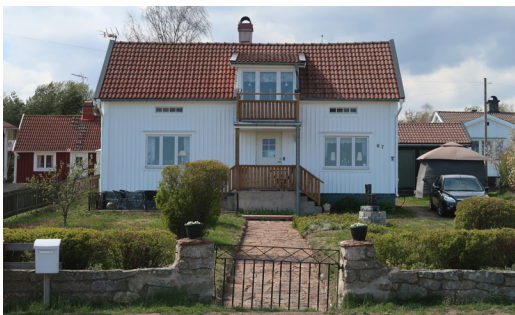
### Gissemåla 1:88

Bostadshus, ca 1860

Fastighet med ett bostadshus som har vissa äkthetsvärden. Huset fick delar av sitt nuvarande utseende vid en renovering på 1940-talet. Värna om husets skala, träfönster och fönstersättning, locklistpanel, stengrund och skorsten. Nuvarande betongpannor kan med fördel bytas till lertegelpannor vid en framtida renovering. Likaså kan den tillagda verandan och balkongens räcke målas in i husets fasadkulör. På tomten finns ett uthus som är viktigt för fastighetens karaktär.

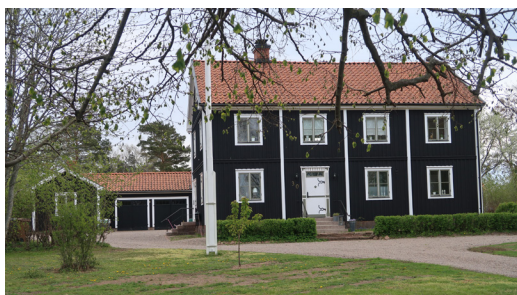
### Gissemåla 1:90

Fastighet med ett välbevarat bostadshus som har höga äkthetsvärden. Värna om byggnadens skala, locklistpanel, fönster, dörrar med speciellt utformade foder och det enkupiga lertegeltaket. På tomten finns ett garage/uthus med samma karaktär som bostadshuset och är därför en viktig del av helheten.

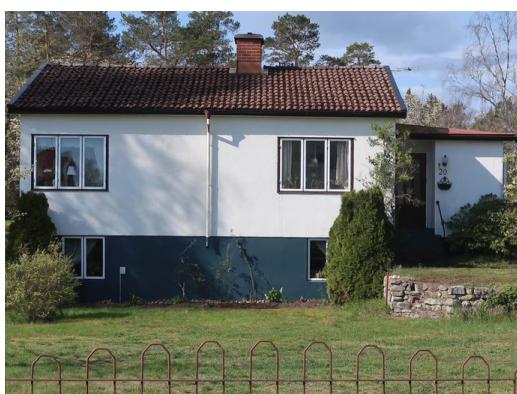
### Gissemåla 1:98

Fastighet med ett välbevarat bostadshus med höga äkthetsvärden. Värna om husets skala, putsade fasader, originalfönster och dörrar samt taket med röda betongpannor och skorsten. Omkringliggande, tidstypisk trädgård med järnstaket, terrasseringar, träd och planteringar som är viktig för karaktären.

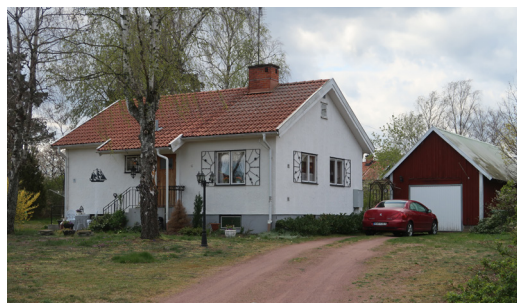
### Gissemåla 1:105

Fastighet med ett välbevarat bostadshus med höga äkthetsvärden. Värna om husets skala, putsade fasader, originalfönster och dörrar samt lertegeltak.

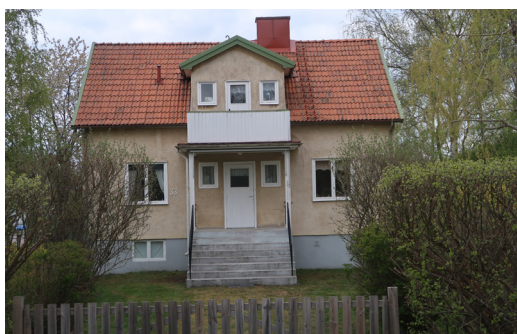
### Gissemåla 1:107

Fastighet med ett välbevarat bostadshus som har höga äkthetsvärden. Värna om husets skala, putsade fasader, originalfönster och dörrar, lertegeltak, frontespis samt öppna veranda med ovanliggande balkong.

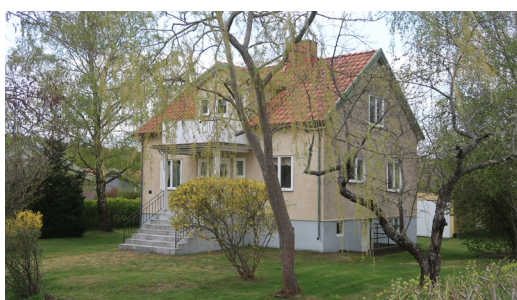
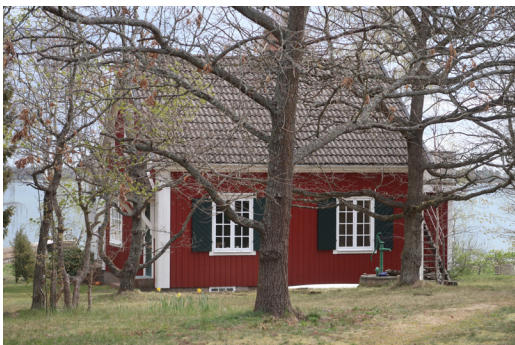
### Gissemåla 1:119

Fastighet med ett välbevarat bostadshus som har höga äkthetsvärden. Värna om husets skala, fönster med fönsterluckor, verandan samt locklistpanel med markerade knutar. Bostadshuset besitter ett arkitekturvärde som ett tydligt exempel på 1920-talsklassicism.

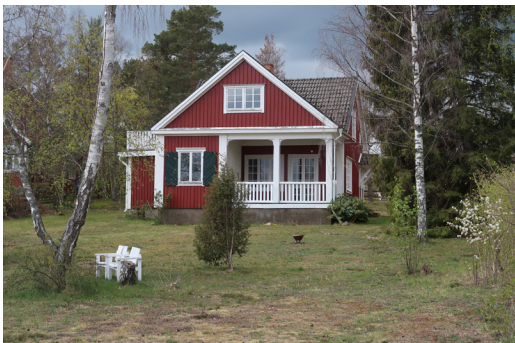
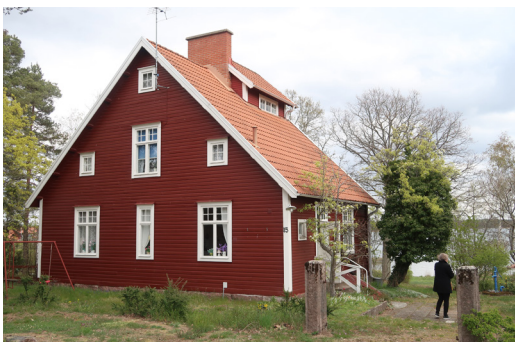
### Gissemåla 1:120

Fastighet med f.d. lotsbostad som tillhört lotsen på ön Matske. Bostadshuset är mycket välbevarat med höga äkthetsvärden. Värna om husets skala och speciella utformning, originalfönster och dörrar, liggande panel och tak med röda tegelpannor. Bostadshuset besitter ett arkitekturvärde i och med sin speciella utformning, som tillsammans med utkikstornet skvallrar om dess ursprung som lotsbostad. Mycket välbevarad interiör. Bland annat finns flera kakelugnar från Kalmar Kakelugnsfabrik. På tomten finns ett välbevarat uthus/bryggghus samt en mindre stuga från 1950-talet, båda viktiga att bevara.

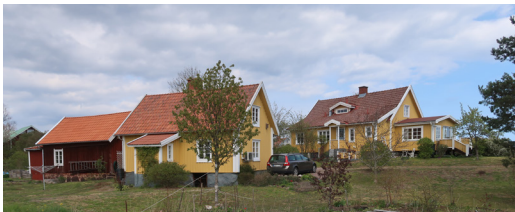
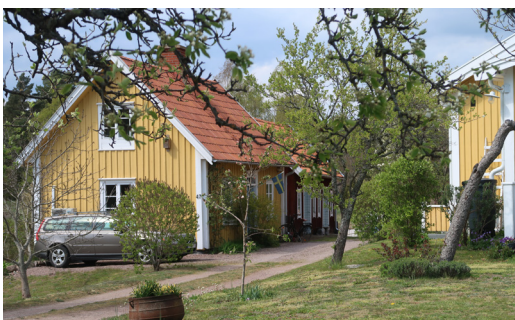
### Gissemlå 1:197

”Strömsbergs gård” med ett bostadshuset och en undantagsstuga där den senare har höga äkthetsvärden och är främsta värdebärare av gårdens kulturhistoriska värde. Värna om undantagsstugans skala, kilsågade locklistpanel, fönster, dörrar och lertegeltak med skorsten. Bredvid undantagsstugan finns ett mycket välbevarat uthus som också har höga äkthetsvärden och som är viktigt för fastighetens karaktär.

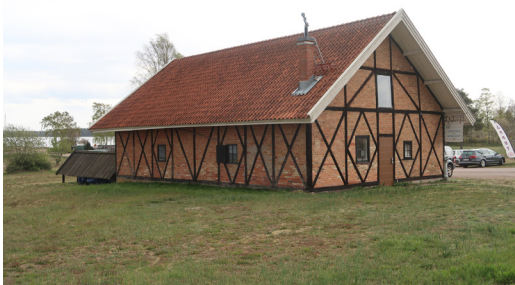
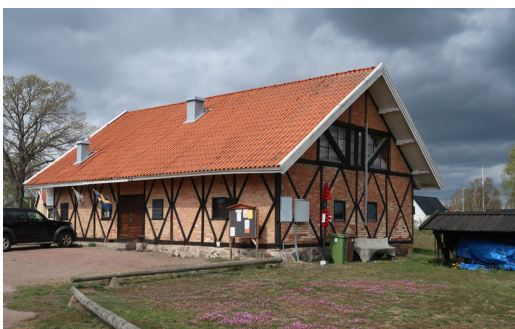
### Gissemlå 1:198

Fastighet med ett välbevarat magasin, uppfört i korsvirkesteknik. Värna om byggnadens skala, fönsterluckor, fönstergaller, lertegeltak och korsvirkeskonstruktion. Den nya dörren på västra fasaden kan med fördel bytas/målas om så att den får samma bruna kulör som korsvirkesstolparna.

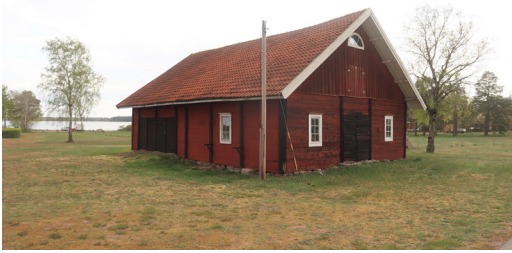
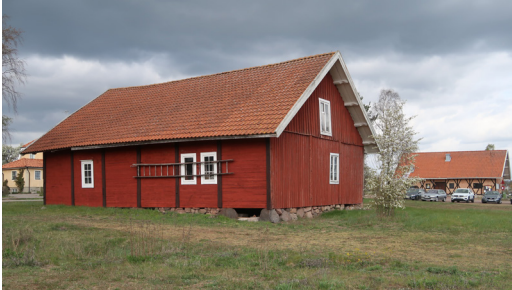
### Gissemåla 1:225

Fastighet med ett välbevarat magasin, uppfört i skiftesverksteknik. Värna om byggnadens skala, färgsättning, fönster, portar och skiftesverkskonstruktion.

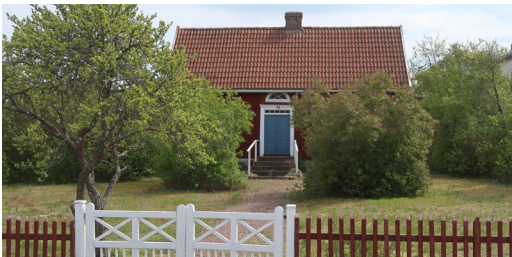
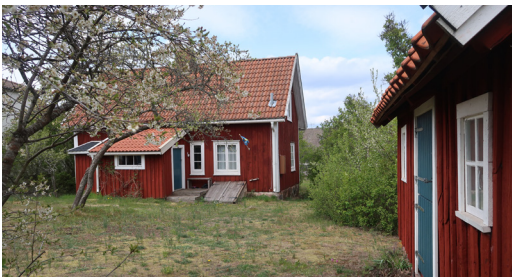
### Gissemåla 1:247

Fastighet med ett välbevarat bostadshus med höga äkthetsvärden. Värna om husets skala, locklistpanel, originalfönster och dörrar samt lertegeltak med skorsten. På tomten finns ytterligare en välbevarad stuga samt två uthus som båda är viktiga för fastighetens karaktär.

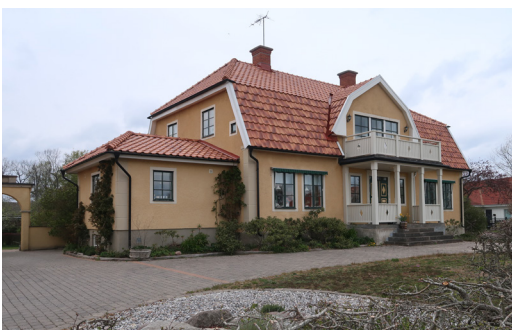
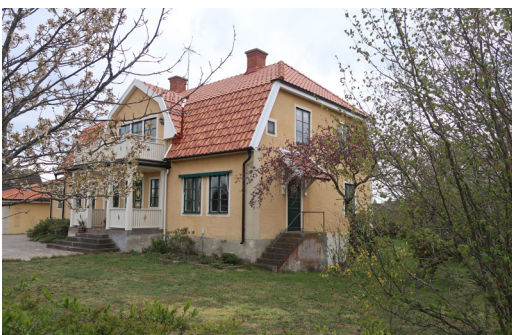
### Gissemåla 1:254

Fastighet med ett välbevarat bostadshus, kallat "Spekevillan" (från Inspektorsvillan). Ersatte ett äldre hus, uppfört på 1840-talet, som brann ner 1925/1926. Värna om husets skala, brutna tak med frontespis, putsade fasader med markerade hörnkedjor, fönster, dörrar och öppna veranda med ovanliggande balkong.
