## KULTURHISTORISKT VÄRDEFULLA BEBYGGELSEMILJÖER I TIMMERNABBENS SAMHÄLLE

# INLEDNING

## SYFTE OCH MÅLGRUPP

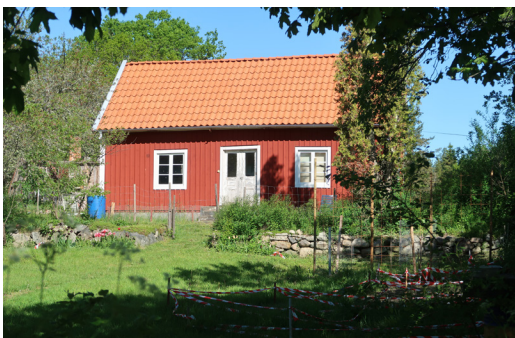
### Nyemåla 1:5

Fastighet med ett välbevarat bostadshus som har höga äkthetsvärden. Värna om husets skala, locklistpanel, träfönster och fönstersättning, pardörr samt lertegeltak. Byggnaden har tidigare haft en skorsten som idag saknas. Ur kulturhistorisk synpunkt bör denna återuppbyggas. På tomten finns också ett mindre uthus med skorsten som är viktigt för fastighetens karaktär.

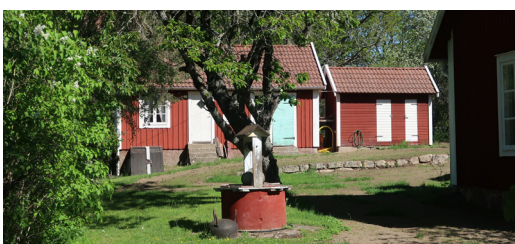
### Nyemåla 1:16

Fastighet med ett mycket välbevarat bostadshus som har höga äkthetsvärden. Värna om husets skala, locklistpanel, träfönster och fönstersättning, pardörr, takkupa, naturstenssockel samt skorsten. Nuvarande betongpannor med fördel bytas till lertegelpannor vid en framtida renovering. På tomten finns också ett välbevarat uthus som förefaller vara kombinerad bostad. Under denna byggnad finns en källare. Byggnaden är viktig för fastighetens karaktär och har höga äkthetsvärden.

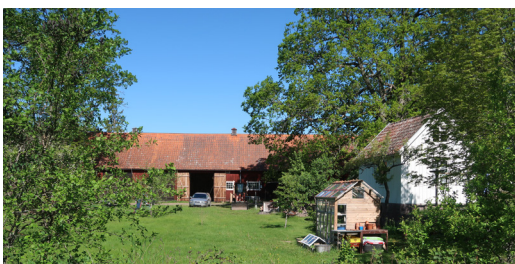
### Nyemåla 1:39

Fastighet med f.d. bondgård vars mark idag är avstyckad. På gården finns en mangårdsbyggnad, två flygelbyggnader, en ladugård, ett vagnsskjul och ett svinhus. Alla byggnader är mycket välbevarade och har höga äkthetsvärden. Värna om de olika byggnadernas skala, fasadmaterial, träfönster och fönstersättning, dörrar och portar, snickeridetaler, skorstenar och alla lertegeltak. Det är ovanligt att så många byggnader på en gård har lertegeltak. Gården omgärdas av en stenmur som också har höga kulturhistoriska värden.

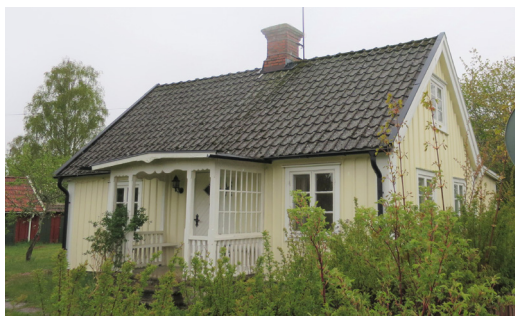
### Nyemåla 2:30

Fastighet med ett bostadshus som har vissa äkthetsvärden. Värna om husets skala, kilsågade locklistpanel, träfönster och fönstersättning, stengrund samt skorsten. Entrédörren kan med fördel bytas mot en pardörr i trä då detta skulle återge byggnaden delar av sin ursprungliga karaktär. Likaså kan nuvarande betongpannor med fördel bytas till lertegelpannor vid en framtida renovering. På tomten finns också en stuga samt en uthuslänga som är viktiga för fastighetens karaktär och som har höga äkthetsvärden. Värna deras skala, lertegeltak, fönster, dörrar, locklist- och lockpanel samt färgsättning.

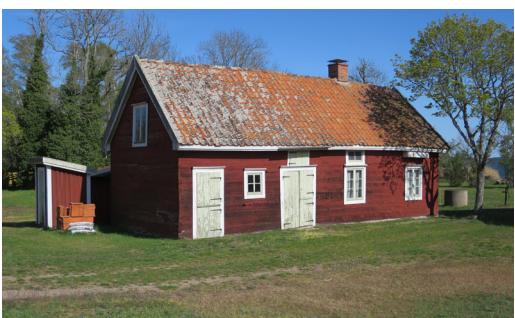
### Nyemåla 3:8

Fastighet med ett välbevarat bostadshus som har höga äkthetsvärden. Värna om husets skala, locklistpanel, fönster, stensockel samt lertegeltaket med skorsten. På tomten finns också ett välbevarat uthus som har höga äkthetsvärden och som är viktigt för fastighetens karaktär.

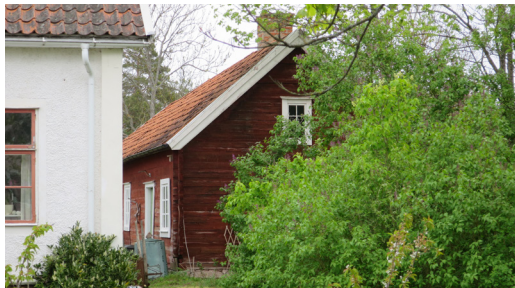
### Nyemåla 3:9

”Kockhuset” eller ”Årnelleska huset”. Fastighet med ett mycket välbevarat bostadshus med höga äkthetsvärden. Värna om husets skala, putsade fasader med markerade pilastrar, glasveranda, korspostfönster i trä, fönstersättning, naturstensgrund samt enkupiga lertegeltak med skorsten. På tomten finns också en mycket välbevarad länga med en bostadsdel kombinerat med uthus samt ett välbevarat stall som båda har höga äkthetsvärden och som är viktiga för helhetskaraktären. Värna om stugans skala, knuttimrade fasader, fönster, dörrar, naturstensgrund samt lertegeltak med skorsten. Värna om stallets lockpanel, fönster, trädörrar samt lertegeltak.

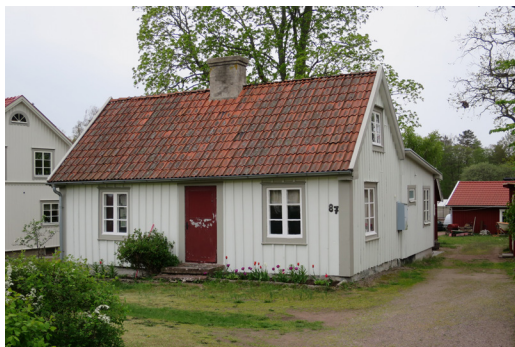
### Nyemåla 3:24

Fastighet med ett mycket välbevarat bostadshus med höga äkthetsvärden. Värna om husets skala, kilsågade locklistpanel, snickeridetalljer, fönster och fönstersättning samt lertegeltak med skorsten. Nuvarande entrédörr kan med fördel bytas till en pardörr i trä, då en sådan passar bättre till husets karaktär. På tomten finns en mindre stuga som ska vara uppförd före ovan beskrivna bostadshus. Denna byggnad har genomgått fler förändringar men har fortfarande kvaliteter som bör värnas: skalan, fönster och fönstersättning samt skorsten.

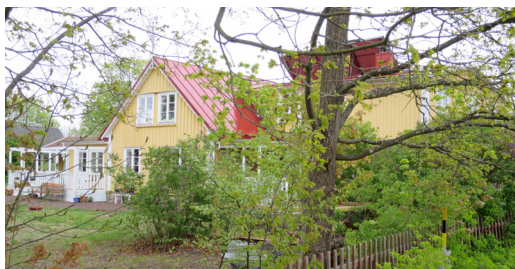
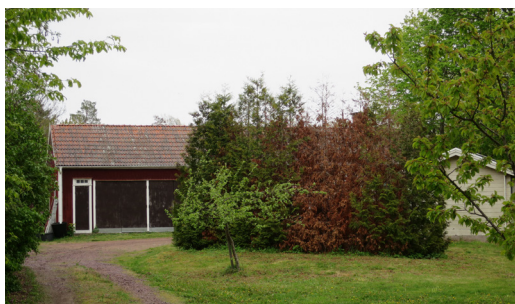
### Nyemåla 3:28

Fastighet med ett välbevarat bostadshus med äkthetsvärden. Värna om husets skala, locklistpanel, snickeridetalljer, fönster och fönstersättning, naturstensgrund samt plåttak. Vissa moderna tillägg, som exempelvis de bytta dörrarna kan med fördel bytas mot trädörrar i en till byggnaden mer anpassad utformning. På tomten finns också ett välbevarat uthus som har äkthetsvärden. Uthuset är viktigt för fastighetens karaktär. Värna om uthusets locklistpanel, fönster, färgsättning och lertegeltak med skorsten.

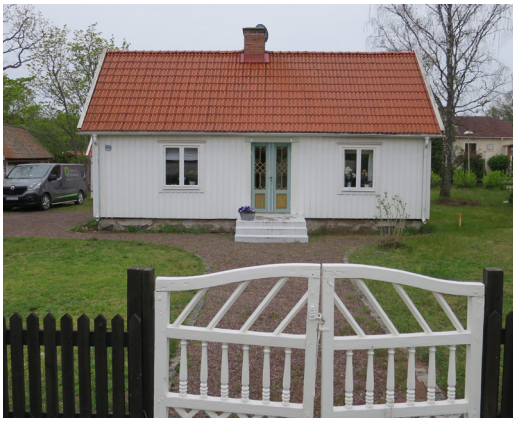
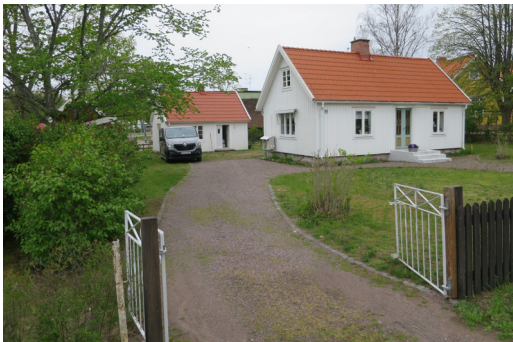
### Nyemåla 3:38

Fastighet med ett välbevarat bostadshus som har höga äkthetsvärden. Värna om husets skala, locklistpanel, originalfönster och dörrar samt öppna veranda. På tomten finns också ett välbevarat uthus och ett dass som båda är viktiga för fastighetens karaktär.

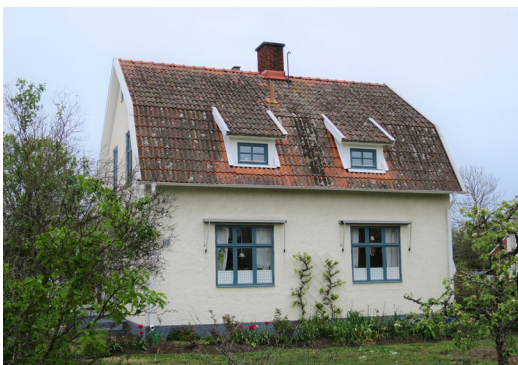
### Nyemåla 3:45

Fastighet med en festplats från 1900-talets mitt som har höga äkthetsvärden och samhällshistoriska värden. På platsen finns en stor dansbana med scen samt en länga med bodar. Allt omgärdas av en parkliknande anläggning, med omsorgsfullt utformade lyktstolpar. Platsen är mycket välbevarad från sin tid och har haft en samhällshistoriskt viktig funktion. Dansbanan bör fortsatt användas för olika evenemang. Värna om de kvarvarande byggnadernas utformning och materialval, och tillverka gärna kopior av de äldre lyktstolparna för att sprida ljus kring och i anläggningen.

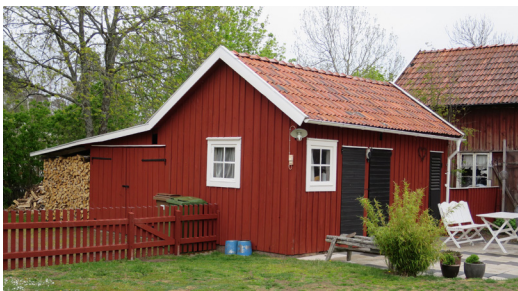
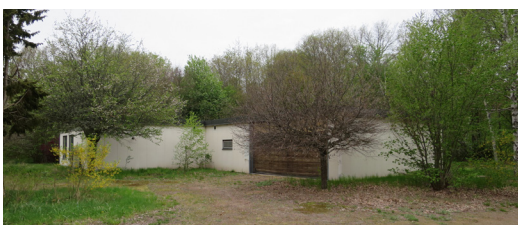
### Nyemåla 3:47

Fastighet med ett välbevarat bostadshus med äkthetsvärden. Värna om husets skala, putsade fasader, originalfönster i trä (korspostmodell) och fönstersättning, den öppna verandan samt lertegeltak med skorsten. Den modell av moderna fönster som i sen tid tillkommit på övervåningen bör inte sättas in på nedervåningen. Vid en framtida renovering bör de nya fönstren bytas "tillbaka" till en mer anpassad typ; sidohängda, utåtgående träfönster av korspostmodell utan aluminiumbeklädning. Även entrédörren kan med fördel bytas mot trädörrar i en till byggnaden mer anpassad utformning. På tomten finns ett välbevarat uthus med äkthetsvärden som är viktigt för fastighetens karaktär. Värna om uthusets locklistpanel, fönster, dörrar, färgsättning och lertegeltak.

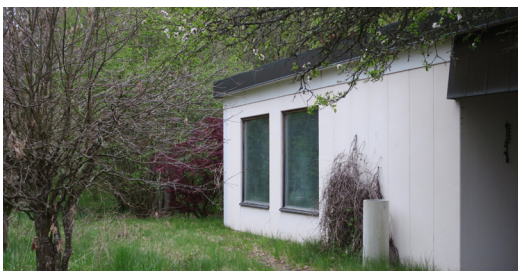
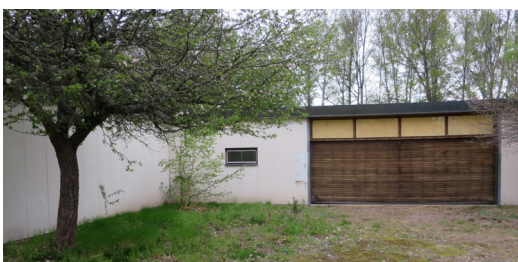
### Nyemåla 3:54

Fastighet med en mycket välbevarad byggnad som har höga äkthetsvärden. Arkitekturen är tidstypisk. Värna om byggnadens skala, speciella utformning, fasadmaterial, garagedörrar och enkeldörrar, fönstersättning samt det flacka taket.

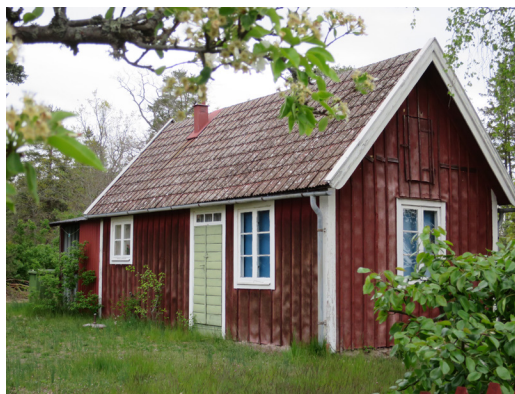
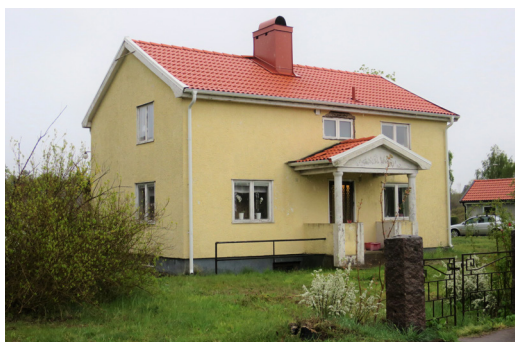
### Nyemåla 3:82

Fastighet med ett välbevarat bostadshus som har höga äkthetsvärden. Värna om husets skala, liggande panel, snickeridetaler samt fönster och fönstersättning. Nuvarande entrédörr kan med fördel bytas till en pardörr i trä, då detta skulle återskapa en del av husets ursprungliga karaktär. Likaså kan nuvarande betongpannor med fördel bytas till lertegelpannor vid en framtida renovering. På tomten finns ett mycket välbevarat uthus med höga äkthetsvärden som är viktigt för fastighetens karaktär. Värna om uthusets lockpanel med masonit, fönster, äldre pardörrar med överljus samt färgsättning.

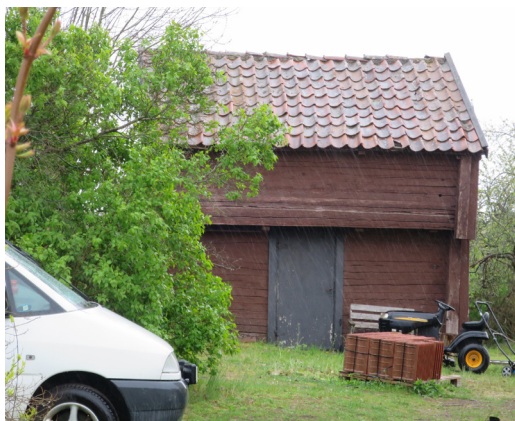
### Nyemåla 3:96

”Smittegården”. Fastighet med ett bostadshus som antas vara det äldsta huset i Timmernabben, men som idag är kraftigt förändrat. Det kulturhistoriska värdet ligger därför i gårdens långa historia som en av ursprungsgårdarna i Nyemåla samt i den bevarade loftboden med höga äkthetsvärden. Värna loftbodens skala, timrade stomme, loftgång och enkupiga lertegeltak.

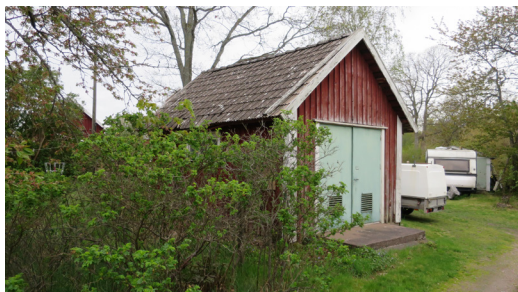
### Nyemåla 3:100

Fastighet med ett välbevarat bostadshus som har äkthetsvärden. Värna om husets skala, kilsågade locklistpanel, takfotsdekoren samt lertegeltaket med skorsten. På tomten finns också ett uthus/garage som är viktigt för fastighetens karaktär.

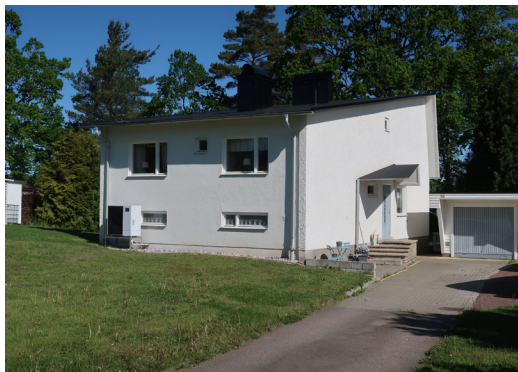
### Nyemåla 3:109

Fastighet med en mycket välbevarad byggnad med höga äkthetsvärden. Värna om byggnadens skala, speciella utformning, putsade fasader, träfönster och fönstersättning, skärmtak över dörren, infällda balkong samt nätta takkonstruktion med papp och skorstenar. Entrédörren har bytts ut mot en modern dörr. Denna kan med fördel bytas till en liknande trädörr som syns på Nyemåla 3:113. Likaså kan det uterum som tillkommit byggas om så att det bättre passar ihop med byggnaden.

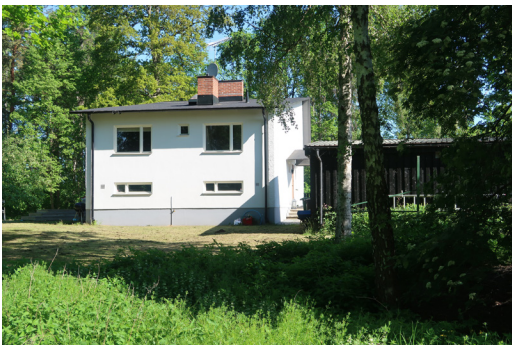
### Nyemåla 3:110

Fastighet med en mycket välbevarad byggnad med höga äkthetsvärden. Värna om byggnadens skala, speciella utformning, putsade fasader, träfönster och fönstersättning, skärmtak över dörren, infällda balkong samt nätta takkonstruktion med papp och skorstenar. Entrédörren har bytts ut mot en modern dörr. Denna kan med fördel bytas till en liknande trädörr som syns på Nyemåla 3:113.

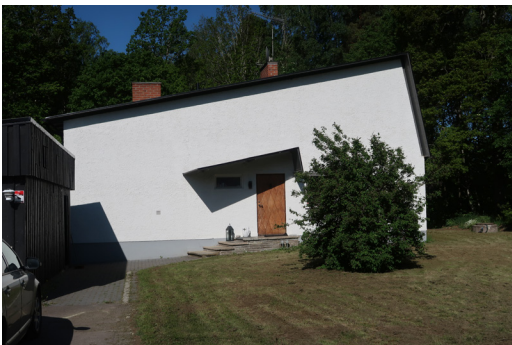
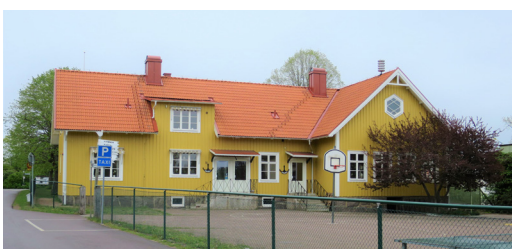
### Nyemåla 3:113

Fastighet med en mycket välbevarad byggnad med höga äkthetsvärden. Värna om byggnadens skala, speciella utformning, putsade fasader, träfönster och fönstersättning, originaldörr med skärmtak, infällda balkong samt nätta takkonstruktion med papp och skorstenar av rött tegel.

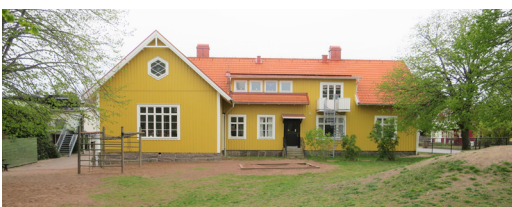
### Nyemåla 3:118

”Nyemåla nya skolhus”. Fastighet med skolverksamhet där det äldsta, utpekade huset uppfördes 1909. Värna om byggnadens locklistpanel, träfönster och fönstersättning, lertegeltak med skorstenar granitgrund.

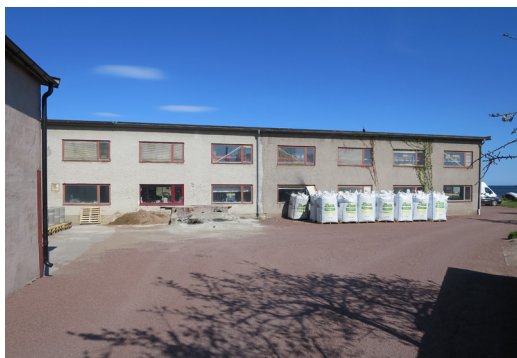
### Nyemåla 3:125

Gabriel keramik. Fastighet med fabriksbyggnader och kontor. De byggnader som är bärare av de högsta kulturhistoriska värdena är främst kvarnen, ”Holländaren”, den omsorgsfullt utformade funktionalistiska byggnaden som innehåller kontor samt disponentbostad. Värna om anläggningens byggnaders originaldetaljer, såsom fasadmaterial, fönster, dörrar, färgsättning och skala. Kvarnen är ett landmärke i samhället och något som många förknippar med Timmernabben. Hela anläggningen, inklusive fabriksbyggnaderna, har ett samhällshistoriskt värde.

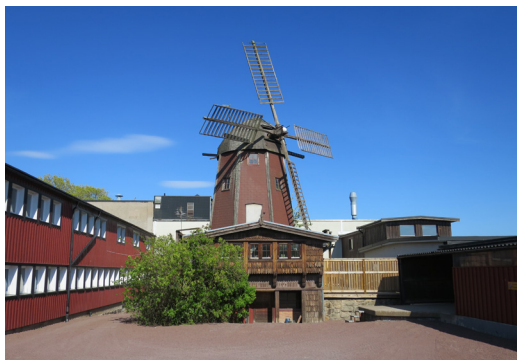
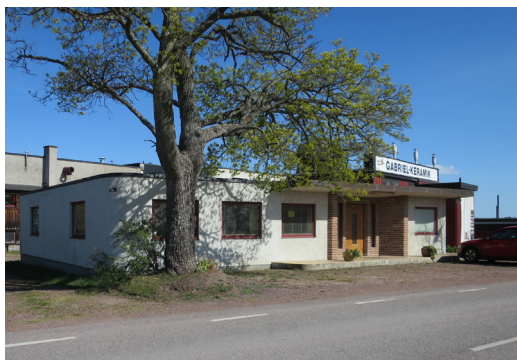
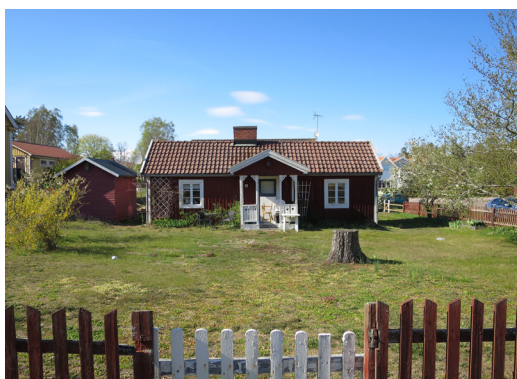
### Nyemåla 3:127

Bostadshus, ca 1840

- Åldersvärde
- Äkthetsvärde
- Miljöskapande värde

Fastighet med ett välbevarat bostadshus som har höga äkthetsvärden. Värna om husets skala, locklistpanel, fönster och fönstersättning samt den öppna verandan med viss snickarglädje. Nuvarande entrédörr kan med fördel bytas till en pardörr i trä, då detta skulle återskapa en del av husets ursprungliga karaktär. Likaså kan nuvarande betongpannor med fördel bytas till lertegelpannor vid en framtida renovering.

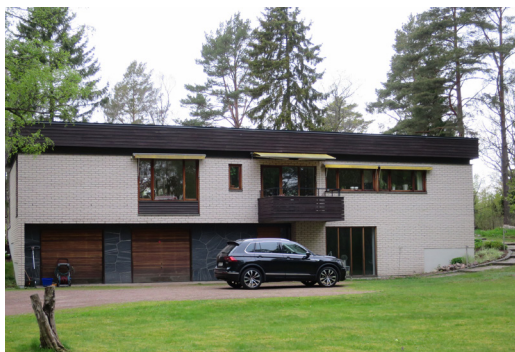
### Nyemåla 3:156

Bostadshus, 1966

- Äkthetsvärde
- Arkitekturvärde

Fastighet med en mycket välbevarad byggnad som har höga äkthetsvärden. Arkitekturen är tidstypiskt. Värna om byggnadens skala, speciella utformning, fasader av mexitegel och skifferplattor med inslag av liggande panel, fönster och fönstersättning, garagedörrar och enkeldörrar samt det flacka taket.

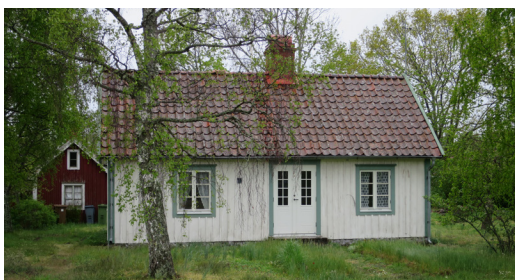
### Nyemåla 4:2

Bostadshus, 1850

- Åldersvärde
- Äkthetsvärde
- Miljöskapande värde

Fastighet med ett bostadshus som har vissa äkthetsvärden. Värna om husets skala, locklistpanel, träfönster och fönstersättning, stengrund samt enkupiga lertegeltak med skorsten. På tomten finns också ett uthus med höga äkthetsvärden som är viktigt för fastighetens karaktär.

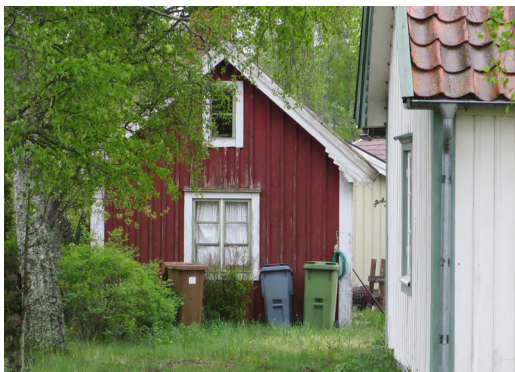
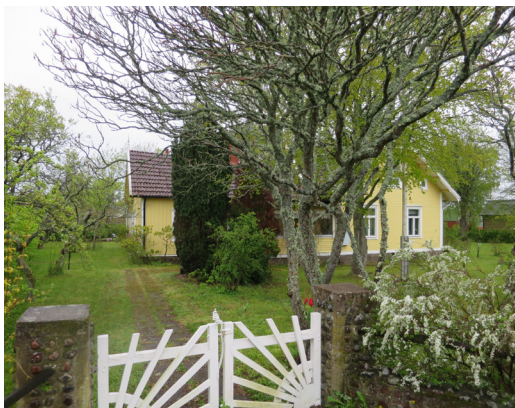
### Nyemåla 5:1

Bostadshus, före 1875, tillbyggt 1895

- Åldersvärde
- Äkthetsvärde
- Arkitekturvärde
- Miljöskapande värde

”Jägmästargården”. Fastighet med ett mycket välbevarat bostadshus som har höga äkthetsvärden. Värna om husets skala, träpanel (blandat liggande panel och stående locklistpanel), träfönster och fönstersättning, granitgrund, taktassar, gavelspets- och takfotsdekor samt skorsten. Nuvarande betongpannor kan med fördel bytas till lertegelpannor vid en framtida renovering. På tomten finns också en välbevarad uthuslänga med höga äkthetsvärden. Värna om uthusets skala, dörrar samt lertegeltak.

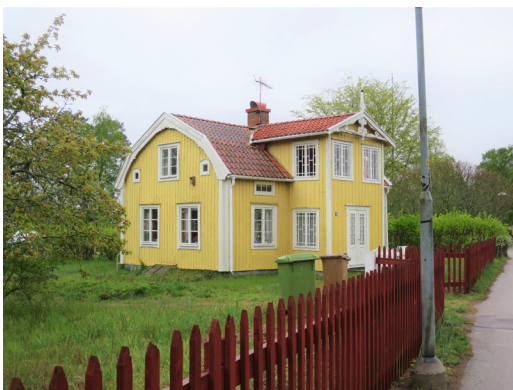
## Nyemåla 5:2

Bostadshus, före 1875

- Åldersvärde
- Äkthetsvärde
- Arkitekturvärde
- Miljöskapande värde

”Kaptensvilla”. Fastighet med ett mycket välbevarat bostadshus som har höga äkthetsvärden. Värna om husets skala, locklistpanel, träfönster och fönstersättning, snickeridetalljer (snickarglädje), flaggstången på det utskjutande partietsnock, granitsockeln samt det brutna taket täckt med enkupigt lertegel och med skorsten. Flaggstången som finns på det utskjutande partietsnock var typisk för kaptensvillor. När kaptenen var hemma hissade man flaggan. På tomten finns också ett uthus som är viktigt för helhetskaraktären. Det finns även en sportstuga från 1900-talets mitt på tomten.

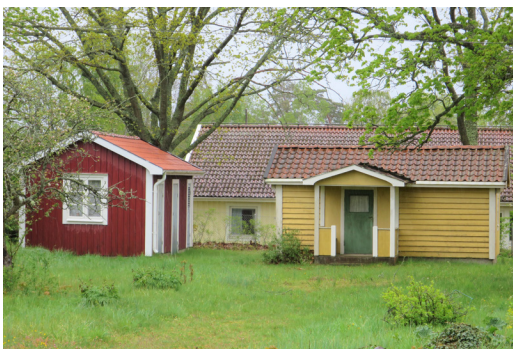
## Nyemåla 7:2

Bostadshus, 1922 (kan vara äldre)

- Äkthetsvärde
- Miljöskapande värde

Fastighet med ett mycket välbevarat bostadshus med höga äkthetsvärden. Värna om husets skala, putsade fasader, träfönster och fönstersättning, de öppna verandorna, granitsockeln samt det brutna taket, klätt med lertegel och med skorsten. På tomten finns två uthus som är viktiga för fastighetens karaktär. Dessa bör fortsatt ha tak av lertegel samt ha fasader målade med faluröd slamfärg. Från början fanns här ett hus från 1800-talets mitt, men på 1920-talet fick byggnaden nuvarande utseende. Det är oklart om det gamla huset byggdes om eller om det revs och ersattes med ett nytt.

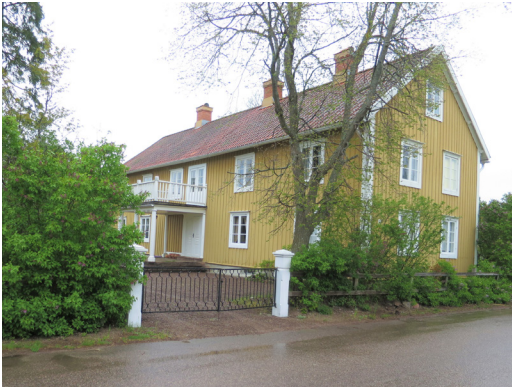
### Nyemåla 7:3

Bostadshus, 1820, ombyggt 1880

- Åldersvärde
- Äkthetsvärde
- Arkitekturvärde
- Samhällshistoriskt värde
- Miljöskapande värde

”Ohlssonska gården” - Byggnadsminnesklass. Fastighet med ett mycket välbevarat bostadshus som har höga äkthetsvärden. Värna om husets skala, locklistpanel, träfönster och fönstersättning, dörrar, den öppna verandan med ovanliggande balkong samt lertegeltaket med tre skorstenar. På tomten finns också ett gårdshus som fungerade som brygghus och kontor, en andra gårdshuslänga som fungerade som personalbostad och stall, samt en vedbod. Alla dessa gårdshus är mycket välbevarade och har höga äkthetsvärden. Värna byggnadernas skala, fasadmaterial, träfönster, trädörrar, färgsättning, lertegeltak och skorstenar.

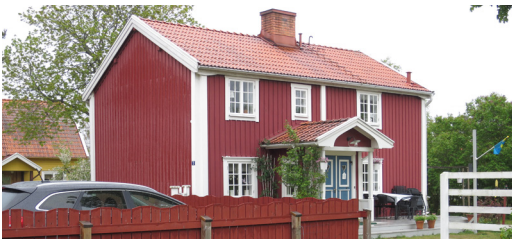
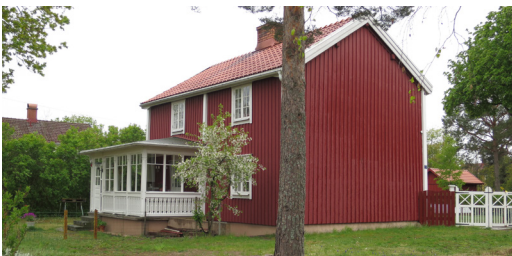
### Nyemåla 7:4

Bostadshus, 1838

- Åldersvärde
- Samhällshistoriskt värde
- Miljöskapande värde

Fastighet med ett bostadshus som har äkthetsvärden. Värna om husets skala, locklistpanel, träfönster och fönstersättning, åstakskonstruktionen samt lertegeltaket med skorsten. Vid en framtida renovering bör fasaderna målas med faluröd slamfärg, istället för nuvarande moderna färgtyp.

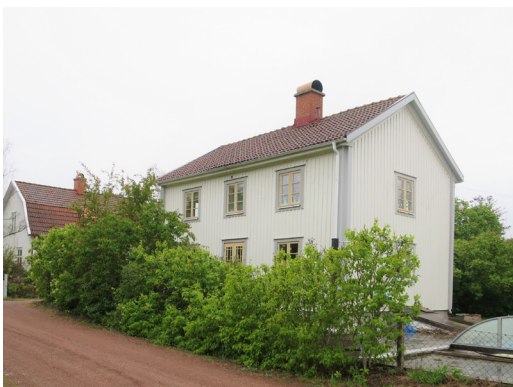
### Nyemåla 7:9

Bostadshus, före 1875

- Äldersvärde
- Miljöskapande värde

Fastighet med ett bostadshus som har vissa äkthetsvärden. Värna om husets skala, locklistpanel, träfönster och fönstersättning, pardörr, stengrund samt skorsten. Nuvarande betongpannor kan med fördel bytas till lertegelpannor vid en framtida renovering. På tomten finns också två uthus varav det faluröda bär på särskilt höga äkthetsvärden. Det faluröda uthuset är knuttimrat och har en lockpanel samt trädörrar och fönster som bör värnas. Båda uthusen är viktiga för fastighetens karaktär. Taken på båda uthusen kan med fördel beläggas med lertegel.

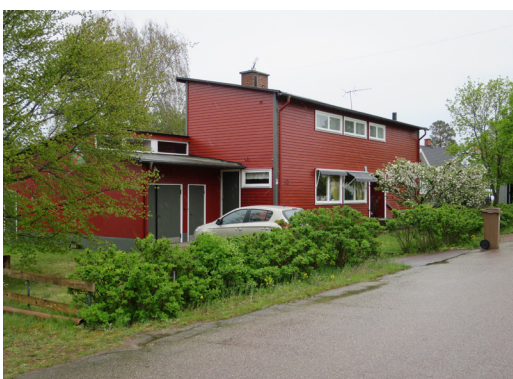
### Nyemåla 7:10

Bostadshus, 1963

- Äkthetsvärde
- Arkitekturvärde

Fastighet med ett mycket välbevarat bostadshus som har höga äkthetsvärden. Värna om husets skala, speciella utformning, liggande panel, träfönster och fönstersättning, dörrar med karosseripanel, färgsättning samt papptak och skorsten.

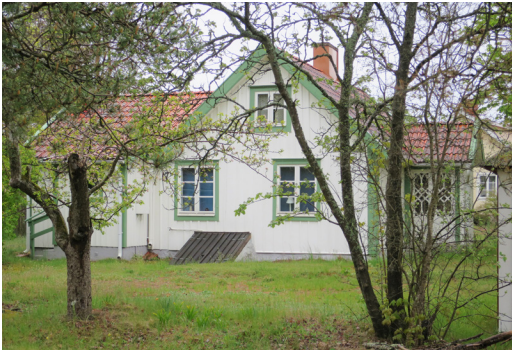
### Nyemåla 12:1

Bostadshus, ca 1867

- Åldersvärde
- Äkthetsvärde
- Miljöskapande

Fastighet med ett mycket välbevarat bostadshus som har höga äkthetsvärden. Värna om husets skala, kilsågade locklistpanel, träfönster och fönstersättning, dörrar, glasveranda samt lertegeltak och skorsten. På tomten finns också en mindre stuga samt ett dass. Den mindre stugan var från början ett bostadshus och hade då en skorsten. Båda byggnader är mycket välbevarade och har höga äkthetsvärden. Värna deras skala, fasadmaterial, fönster, dörrar och färgsättning.

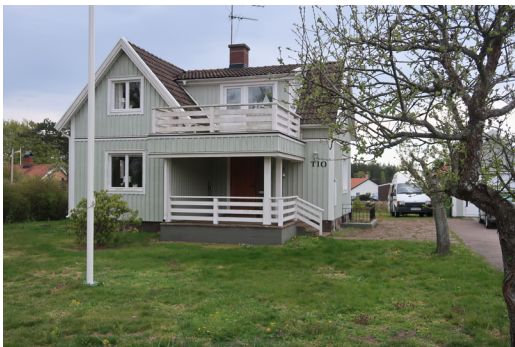
### Gissemåla 1:18

Bostadshus, 1911

- Miljöskapande värde

Fastighet med ett bostadshus som har genomgått ombyggnader som förtagit stora delar av dess karaktär. Dess främsta värde är miljöskapande, som en del av ett bebyggelseområde med byggnader från den här tiden. Huset har vissa karaktärsdrag och detaljer som är viktiga att värna, såsom dess skala, locklistpanel, fönstersättning samt sadeltak med skorsten. Att avlägsna tilläggsisoleringen, minska djupet på verandan och balkongen samt byta ut nuvarande betongpannor mot ett lertegeltak skulle bidra till att återställa delar av byggnadens ursprungliga karaktär.

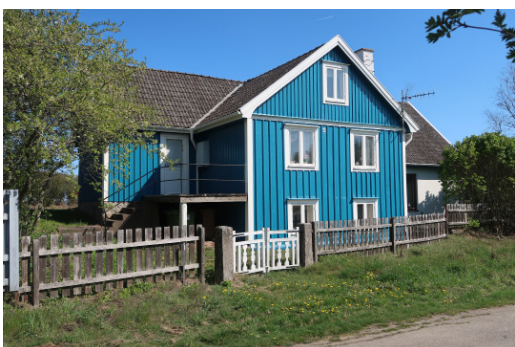
### Gissemåla 1:21

Bostadshus, före 1875

- Åldersvärde
- Miljöskapande värde

Fastighet med ett bostadshus som har genomgått ombyggnader som förtagit delar av dess karaktär. Tillbyggt åt söder år 1967. Byggnaden har ett miljöskapande värde, som en av de äldre byggnader som finns kvar längs med Strandavägen. Det är viktigt att värna om de karaktärsdrag och detaljer som finns bevarade, såsom locklistpanelen (delvis kilsågad) som visar vilken del som är det ursprungliga huset, naturstensgrunden, fönstersättningen samt takformen. Tillbyggnaden från 1967 är tidstypisk och skiljer sig mycket från den ursprungliga byggnaden. Den har genom sin speciella utformning ett värde i sig. Behåll tillbyggnadens putsade fasader och småspröjsade fönster.

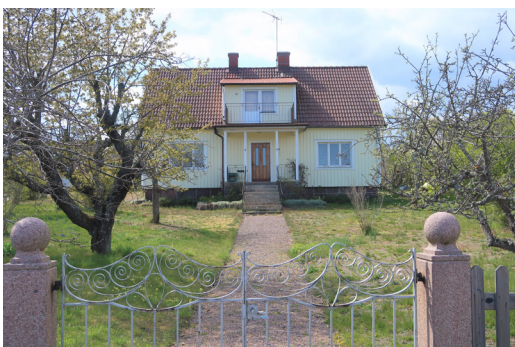
### Gissemåla 1:22

Bostadshus, 1899

- Miljöskapande värde

Fastighet med ett bostadshus som har genomgått ombyggnader som förtagit delar av dess karaktär. Byggnaden hade från början en tydlig sekelskifteskaraktär, rikligt dekorerad med snickarglädje. Idag har byggnaden ett miljöskapande värde, som en av de äldre byggnader som finns kvar längs med Strandavägen. Det är viktigt att värna om de karaktärsdrag och detaljer som finns bevarade, såsom dess skala, dess symmetriska uppbyggnad, träpanelen, granitsockeln, den öppna verandan samt takformen med de båda skorstenarna. Att avlägsna tilläggsisoleringen samt byta betongpannorna mot lertegel skulle bidra till att återställa delar av byggnadens ursprungliga karaktär. På tomten finns också ett mycket välbevarat uthus. Värna om dess liggande panel, träfönstren, portarna och lertegeltaket.

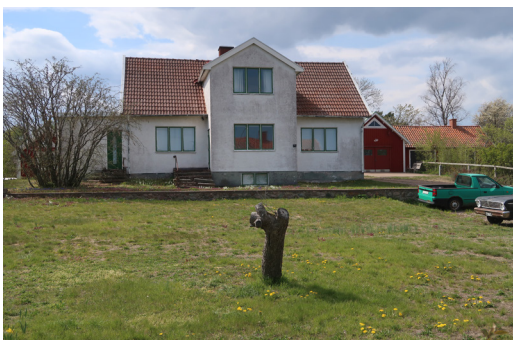
### Gissemåla 1:25

Bostadshus, 1856

- Åldersvärde
- Miljöskapande värde

Fastighet med ett bostadshus som har genomgått ombyggnader som förtagit delar av dess karaktär. Byggnaden har ett miljöskapande värde, som en av de äldre byggnader som finns kvar längs med Strandavägen. Det är viktigt att värna om de karaktärsdrag och detaljer som finns bevarade, såsom dess skala, dess symmetriska uppbyggnad, de reveterade fasaderna, de äldre stentrapporna samt sadeltaket med skorsten. Att byta ut nuvarande fönster mot sidohängda, utåtgående korspostfönster i trä som byggnaden från början haft, samt byta betongpannorna mot lertegel skulle bidra till att återställa delar av byggnadens ursprungliga karaktär. På tomten finns två uthus varav det som ligger i sydvästra delen av tomten är välbevarat och bör värnas.

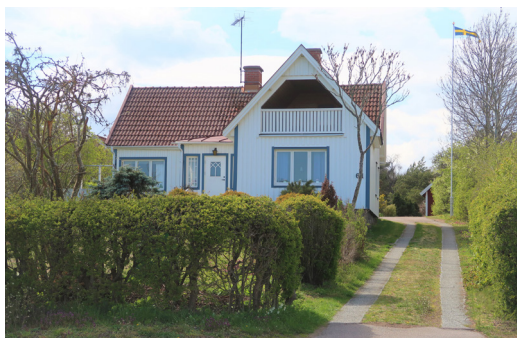
### Gissemåla 1:26, Gissemåla 1:27

Bostadshus, före 1875

- Åldersvärde
- Miljöskapande värde

Fastighet med ett bostadshus som har genomgått ombyggnader som förtagit delar av dess karaktär. Idag har byggnaden ett miljöskapande värde, som en av de äldre byggnader som finns kvar längs med Strandavägen. Det är viktigt att värna om de karaktärsdrag och detaljer som finns bevarade, såsom dess skala, gavlarnas symmetriska uppbyggnad, träpanelen, granitsockeln, glasverandan samt takformen med de båda skorstenarna. Att avlägsna tilläggsisoleringen samt byta betongpannorna mot lertegel skulle bidra till att återställa delar av byggnadens ursprungliga karaktär. Den inbyggda balkongen är ett tillägg från sent 1900-tal då man tog en bit av det ovanliggande rummet och gjorde om till balkong. Denna kan med fördel återställas till en del av bostadsytan vid en framtida renovering. På tomten finns också en mindre stuga som bär på äkthetsvärden. Värna om dess locklistpanel, fönstersättning samt lertegeltak med skorsten.

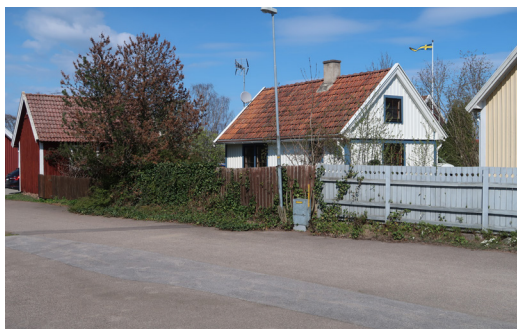
### Gissemåla 1:34

Rökeri, ca 1921-1930

- Samhällshistoriskt värde
- Miljöskapande värde

Nabbens rökeri. En stor faluröd länga som sannolikt uppfördes under 1900-talets första hälft. Byggnaden har byggts till i senare tid för att rymma restaurang m.m. Rökeriverksamhet har funnits i byggnaden under två omgångar, första gången på 1920-talet fram till 1900-talets mitt och andra gången från 1993 då nuvarande rökeri öppnade. Värna om byggnadens färgsättning, locklistpanel och tegelröda tak.

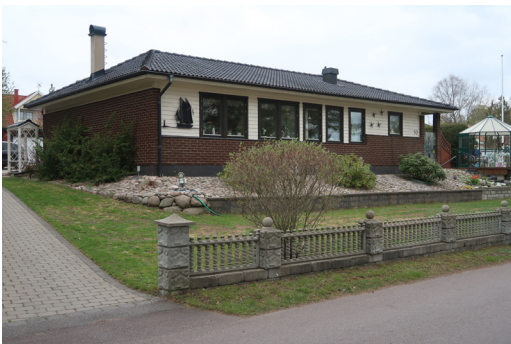
### Gissemåla 1:47

Bostadshus, 1977

- Äkthetsvärde

Fastighet med en välbevarad byggnad som har höga äkthetsvärden. Värna om byggnadens skala, speciella utformning, fasadmaterial av brunt tegel kombinerat med ljusmålad, liggande panel, fönster och fönstersättning samt det flacka taket.

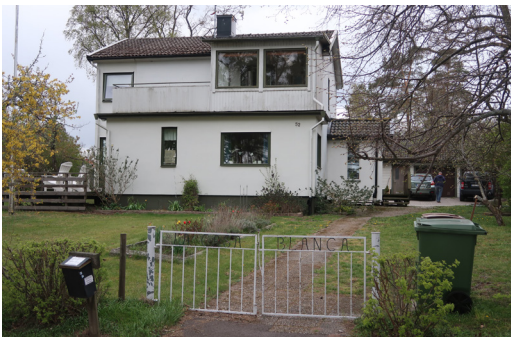
### Gissemåla 1:49

Bostadshus, 1946

- Äkthetsvärde

Fastighet med en byggnad som har äkthetsvärden. Värna om byggnadens skala, putsade fasader, balkong, takutformning, färgsättning samt fönstersättning.

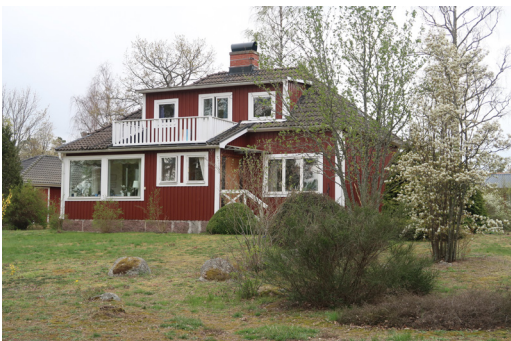
### Gissemåla 1:50, Gissemåla 1:62

Bostadshus, 1934

- Äkthetsvärde

Fastighet med en byggnad som har äkthetsvärden. Värna om byggnadens skala, locklispanel, granitsockel, takutformning med skorsten, träfönster samt fönstersättning. Betongpannorna kan med fördel bytas mot enkupigt lertegel. På tomten finns också en garagebyggnad från samma tid som har kvar sin originaltaktäckning av enkupigt lertegel.

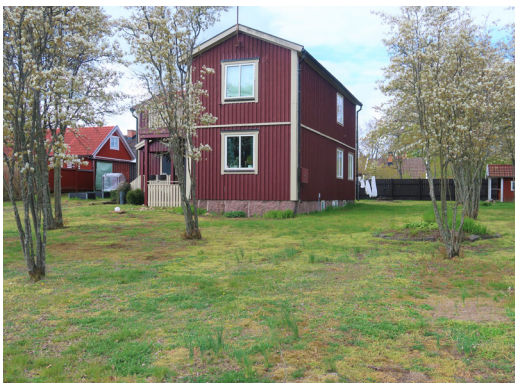
### Gissemåla 1:53

Bostadshus, 1940

- Miljöskapande värde

Fastighet med ett bostadshus som har genomgått ombyggnader som förtagit stora delar av dess karaktär. Byggnaden har ett miljöskapande värde, som en av byggnaderna i ett område som tillkom vid 1930- och 1940-talets expansion. Huset har vissa äkthetsvärden. Värna skalan, granitsockeln, fönstersättningen samt kvarvarande originalfönster.

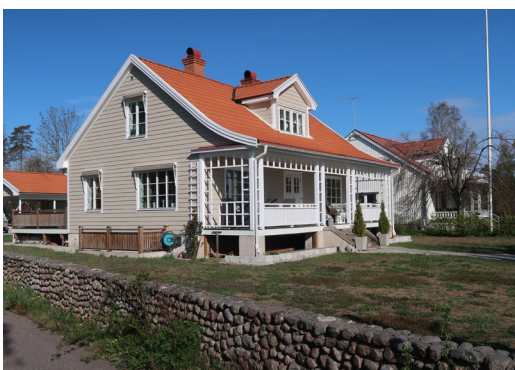
### Gissemåla 1:64

Bostadshus, 1934

- Miljöskapande värde

Fastighet med ett bostadshus som har genomgått ombyggnader som förtagit delar av dess karaktär. Byggnaden har ett miljöskapande värde, som en del av de sommarnöjen som tillkom under 1900-talets första hälft i samband med Timmernabbens semesterortsepok. Huset är uppfört efter ritningar som togs med från Amerika. Enligt nuvarande ägare har huset efter den senaste renoveringen återfått det utseende som det hade på originalritningarna. Huset har vissa karaktärsdrag och detaljer som är viktiga att värna, såsom dess skala, fönstersättning, sadeltak beklätt med lertegel, den öppna "amerikanska verandan" samt de två skorstenarna.

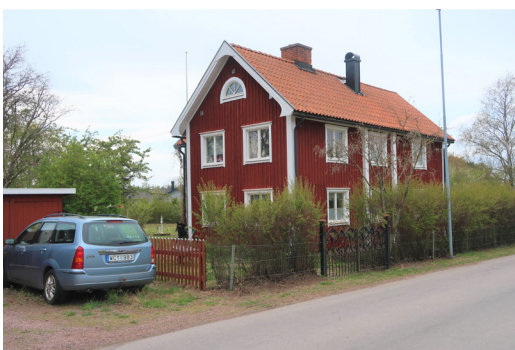
### Gissemåla 1:66

Bostadshus, före 1875

- Åldersvärde
- Miljöskapande värde

Fastighet med en äldre parstuga som har genomgått ombyggnader som förtagit stora delar av dess karaktär. Dess främsta värde är miljöskapande, som en del av ett bebyggelseområde från tiden före sekelskiftet 1900. Huset bär också på ett åldersvärde. Det har vissa karaktärsdrag och detaljer som är viktiga att värna, såsom dess skala, locklistpanel, fönstersättning, färgsättning samt lertegeltak med en bevarad skorsten (av två). Att avlägsna tilläggsisoleringen samt byta ut nuvarande fönster mot mer traditionella, spröjsade träfönster (sidohängda, utåtgående med fasta spröjs) skulle bidra till att återställa delar av byggnadens ursprungliga karaktär.

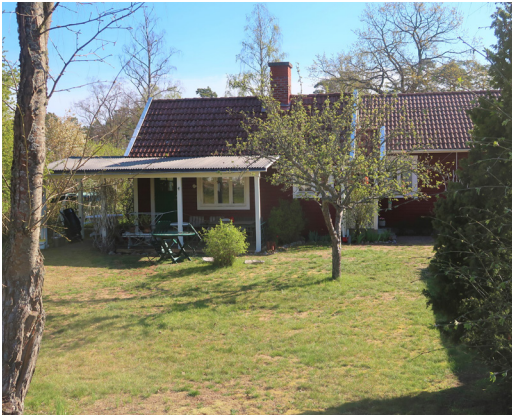
### Gissemåla 1:68

Fritidshus, 1928

- Miljöskapande värde

Fastighet med ett fritidshus som har genomgått ombyggnader som förtagit delar av dess karaktär. Byggnaden har ett miljöskapande värde, som ett av de fritidshus som tillkom under 1900-talets första hälft i samband med Timmernabbens semesterortsepok. Huset har vissa karaktärsdrag och detaljer som är viktiga att värna, såsom locklistpanelen, takformen och skorstenen.

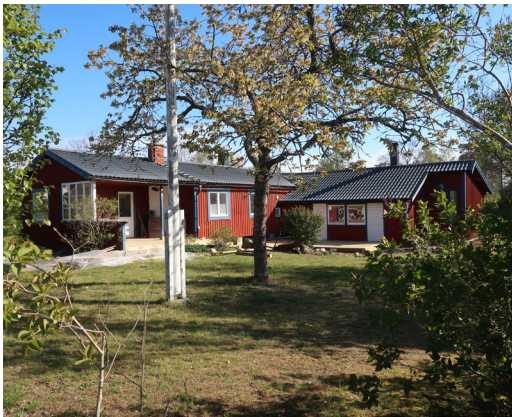
### Gissemåla 1:69

Fritidshus, 1964

- Miljöskapande värde

Fastighet med ett fritidshus som har genomgått ombyggnader som förtagit delar av dess karaktär. Byggnaden har ett miljöskapande värde. Huset har vissa karaktärsdrag och detaljer som är viktiga att värna, såsom locklistpanelen, takformen, skorstenarna och träfönstren.

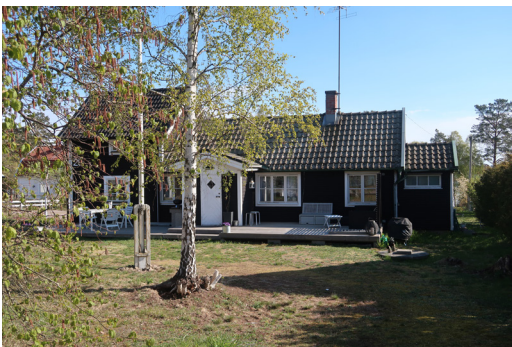
### Gissemåla 1:73

Fritidshus, 1936

- Äkthetsvärde
- Miljöskapande värde

Fastighet med ett fritidshus som har genomgått ombyggnader som förtagit delar av dess karaktär. Tillbyggd år 2005. Byggnaden har ett miljöskapande värde, som ett av de fritidshus som tillkom under 1900-talets första hälft i samband med Timmernabbens semesterortsepok. Den besitter också ett visst äkthetsvärde då dess ursprungliga utformning fortfarande går att urskilja. Värna om träpanelen, träfönstren, takformen och skorstenen. De svarta betongtegelpannorna kan med fördel bytas ut mot lertegel och fasaderna kan få en röd färgsättning.

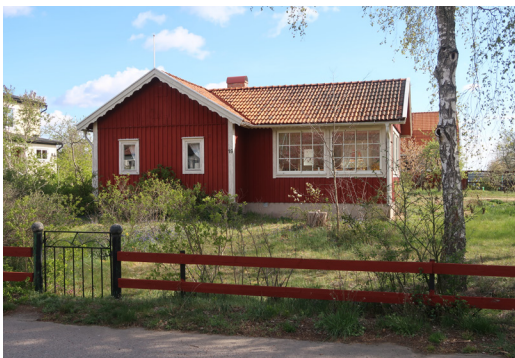
### Gissemåla 1:78

Fritidshus, 1955

- Miljöskapande värde

Fastighet med ett fritidshus som har genomgått ombyggnader som förtagit delar av dess karaktär. Byggnaden har ett miljöskapande värde, som ett av de fritidshus som tillkom under 1900-talets första hälft i samband med Timmernabbens semesterortsepok. Huset har vissa karaktärsdrag och detaljer som är viktiga att värna, såsom locklistpanelen, sadeltaket med lertegel, skorstenen och träfönstren. På tomten finns ett välbevarat uthus som är viktigt för fastighetens karaktär.

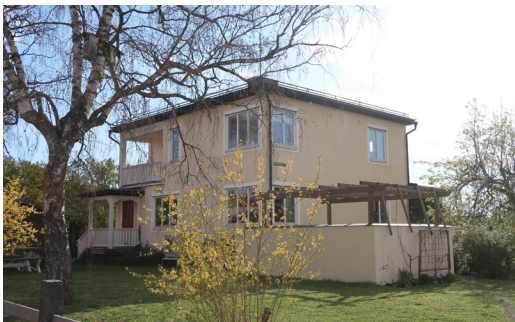
### Gissemåla 1:81

Fritidshus, 1938

- Äkthetsvärde
- Miljöskapande värde

Fastighet med ett fritidshus som har genomgått ombyggnader som förtagit delar av dess karaktär, bl.a. en tillbyggnad med tillhörande altan. Byggnaden har ett miljöskapande värde, som ett av de fritidshus som tillkom under 1900-talets första hälft i samband med Timmernabbens semesterortsepok. Huset har vissa karaktärsdrag och detaljer som är viktiga att värna, såsom träpanelen, sadeltaket, skorstenen och de spröjsade träfönstren. De svarta betongtegelpannorna kan med fördel bytas ut mot lertegel.

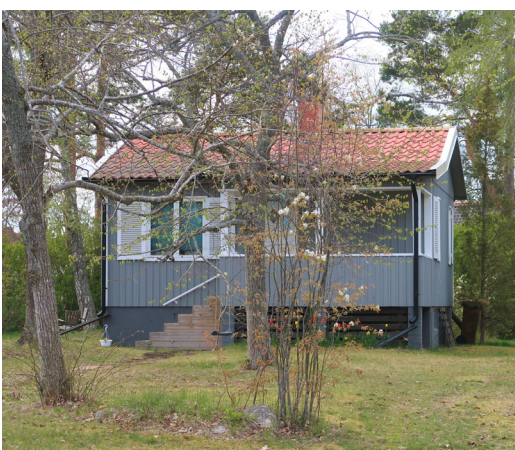
### Gissemåla 1:104

Fritidshus, ca 1941-1950

- Äkthetsvärde
- Miljöskapande värde

Fastighet med ett fritidshus som bär på äkthetsvärden samt ett miljöskapande värde, som en del av ett bebyggelseområde från tiden omkring 1900-talets mitt. Värna om dess skala, locklistpanel, träfönster och fönstersättning samt sadeltaket med skorsten. Att byta ut nuvarande tegelimiterande plåttak mot ett lertegeltak skulle bidra till att återställa byggnadens ursprungliga karaktär.

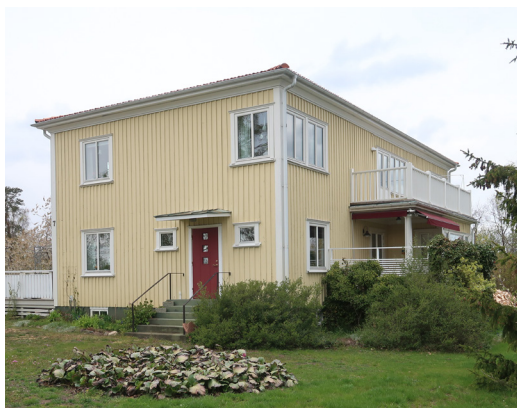
förtagit delar av dess karaktär. Trots dessa ändringar är byggnadens funktionalistiska uttryck ändå tydligt. Dess främsta värde är miljöskapande, som en del av ett bebyggelseområde som tillkom kring 1900-talets mitt. Huset har vissa karaktärsdrag och detaljer som är viktiga att värna, såsom dess skala, locklistpanel, fönstersättning, tälttak samt öppna veranda med ovanliggande balkong. Att byta ut nuvarande fönster mot sidohängda, utåtgående fönster i trä skulle i hög grad bidra till att återställa byggnadens ursprungliga karaktär.

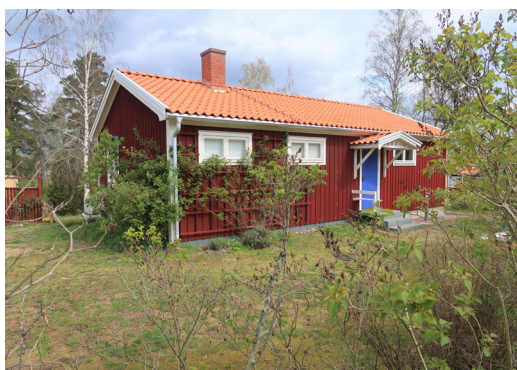
### Gissemåla 1:123

Fritidshus, 1955

- Äkthetsvärde
- Miljöskapande värde

Fastighet med ett fritidshus som har genomgått ombyggnader som förtagit delar av dess karaktär. Ombyggnad pågick vid inventeringstillfället. Byggnaden har ett miljöskapande värde, som ett av de fritidshus som tillkom under 1900-talets första hälft i samband med Timmernabbens semesterortsepok. Den besitter också ett äkthetsvärde då dess ursprungliga utformning och originaldetaljer finns bevarade. Värna om träpanelen, träfönstren, fönstrens storlek och placering på fasaden, lertegeltaket samt lertegeltaket med skorsten.

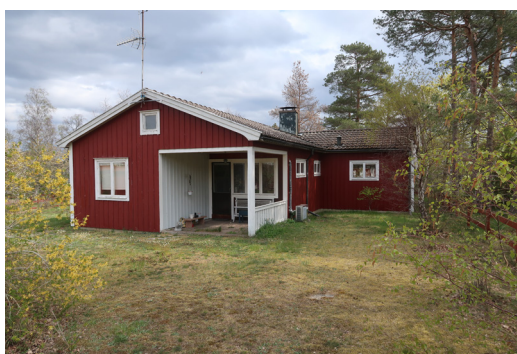
### Gissemåla 1:146

Fritidshus, 1952

- Äkthetsvärde
- Miljöskapande värde

Fastighet med ett fritidshus som har genomgått ombyggnader som förtagit delar av dess karaktär. Tillbyggd åt öster. Byggnaden har ett miljöskapande värde, som ett av de fritidshus som tillkom under 1900-talets första hälft i samband med Timmernabbens semesterortsepok. Den besitter också ett visst äkthetsvärde då dess ursprungliga utformning fortfarande går att urskilja. Värna om träpanelen, träfönstren, takformen med skorsten samt den öppna verandan.

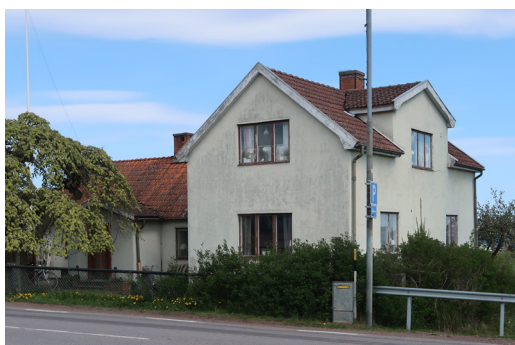
### Gissemåla 3:14

Bostadshus, ca 1876-1900

- Miljöskapande värde

Fastighet med ett bostadshus som har genomgått ombyggnader som förtagit delar av dess karaktär. Byggnaden hade från början en tydlig sekelskifteskaraktär, rikligt dekorerad med snickarglädje och med en glasveranda som idag byggts in. Byggnaden har ett miljöskapande värde, som en av de äldre byggnader som finns kvar längs med Strandavägen. Det är viktigt att värna om de karaktärsdrag som finns bevarade, såsom dess skala och fönstersättning. Att byta de betongpannor som ligger på delar av taket mot lertegel skulle bidra till att återställa delar av byggnadens ursprungliga karaktär. På tomten finns också ett välbevarat uthus. Värna om dess locklistpanel, träfönstren, äldre portar samt skorsten. Även här kan betongpannorna med fördel bytas ut mot lertegelpannor.

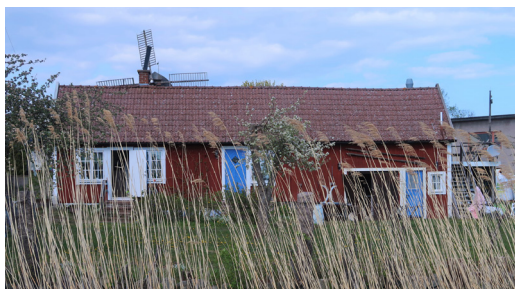
### Nyemåla 1:15

Bostadshus, ca 1876-1900

- Miljöskapande värde

Fastighet med ett bostadshus som har genomgått flera ombyggnader som förtagit stora delar av dess karaktär. Byggnaden har ett miljöskapande värde, som en av de äldre byggnader som finns kvar längs med Nyemålavägen. Det är viktigt att värna om de karaktärsdrag som finns bevarade, såsom skalan, fönstersättningen, locklistpanelen, naturstensgrunden, de kvarvarande äldre fönstren samt sadeltaket och skorstenen. Att byta ut betongpannorna mot lertegel och återställa fönstrens ursprungliga utformning (spröjsade, sidohängda, utåtgående träfönster) bidra till att återställa delar av byggnadens ursprungliga karaktär. På tomten finns också ett äldre uthus bevarat. Värna om uthusets lockpanel, lertegeltak och färgsättning.

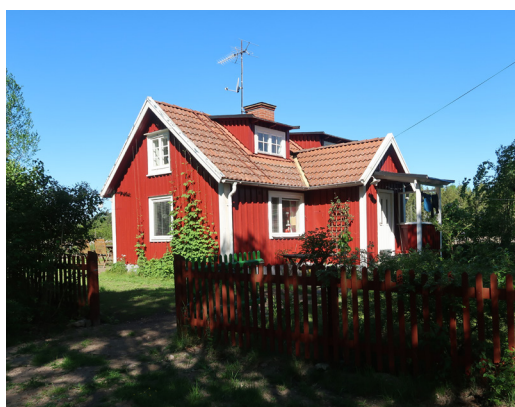
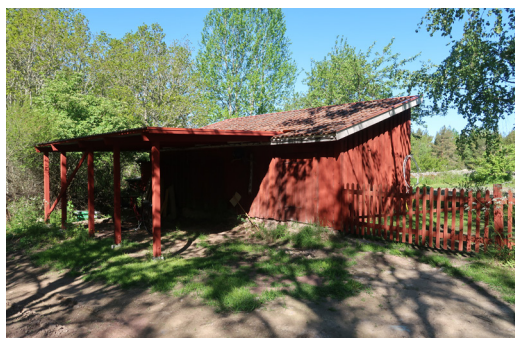
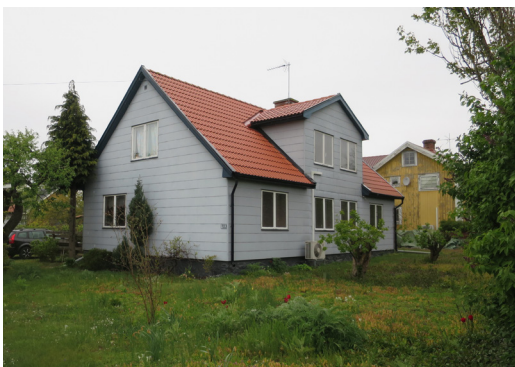
### Nyemåla 2:7

Bostadshus, ca 1876-1900

- Miljöskapande värde

Fastighet med ett bostadshus som vid 1900-talets mitt genomgått en ombyggnad som förtagit delar av dess karaktär. Byggnaden har ett miljöskapande värde, som en av de äldre byggnader som finns kvar längs med Strandavägen. Det är viktigt att värna om de karaktärsdrag som finns bevarade, såsom skalan, fönstersättningen, naturstensgrunden samt lertegeltaket med skorsten. På tomten finns också ett välbevarat uthus som är en viktig del av fastighetens karaktär. Värna om uthusets kilsågade locklistpanel, äldre träfönster och dörrar, naturstensgrund samt skorsten.

**Immateriellt värde:** Uthuset användes från början som bageri. Det har två hörnrum, varav det ena under 1920-talet var inrett med disk för försäljning. Det andra rummet var försett med rokokomöbler och där serverades kaffe och läskedrycker. Innehavare var bageriälskarskan Charlotta Andersson. Hon flyttade senare verksamheten till Nyemåla 3:48.

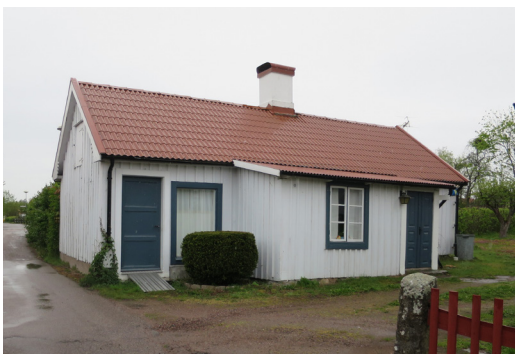
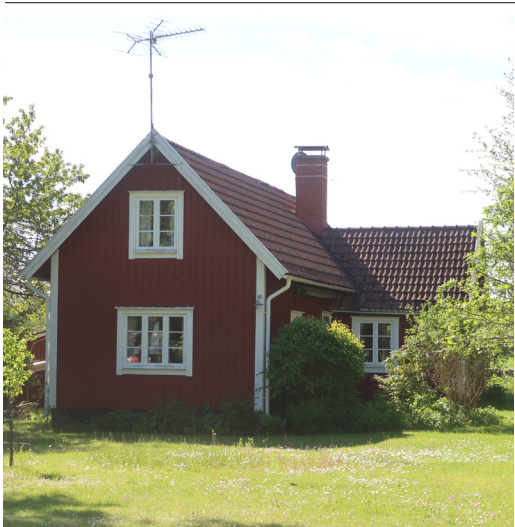
### Nyemåla 2:58

Bostadshus, före 1875

- Åldersvärde
- Miljöskapande värde

Fastighet med ett bostadshus som har genomgått ombyggnader som förtagit delar av dess karaktär. Byggnaden har ett miljöskapande värde, som en av de äldre byggnader som finns kvar längs med Nyemålavägen. Byggnadens senaste renovering efterliknar dess ursprungliga utseende med locklistpanel, sidohängda träfönster med fasta spröjs, en färgsättning som stämmer överens med tiden då huset uppfördes samt ett sadeltak med skorsten. Vid en framtida renovering kan betongpannorna med fördel bytas ut mot lertegel. På tomten finns också ett garage/uthus.

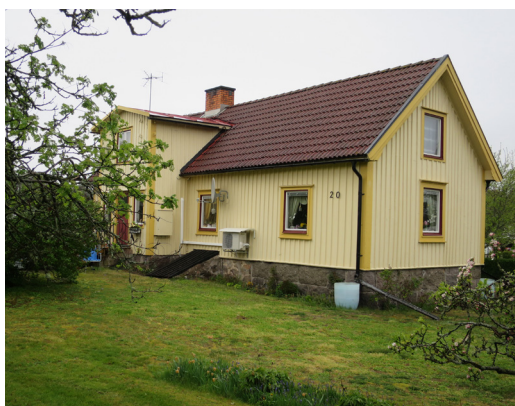
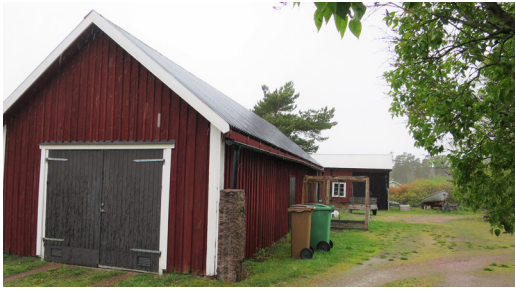
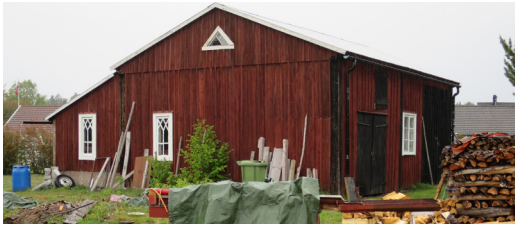
### Nyemåla 2:112, Nyemåla 2:113

Bostadshus, före 1875

- Åldersvärde
- Miljöskapande värde

Fastighet med ett bostadshus som har genomgått ombyggnader som förtagit delar av dess karaktär. Byggnaden har ett miljöskapande värde, som en av de äldre byggnader som finns kvar längs med Nyemålavägen. Det är viktigt att värna om de karaktärsdrag och detaljer

som finns bevarade, såsom skalan, fönstersättningen, locklistpanelen, naturstensgrunden, luckorna ner till källaren, sadeltaket samt skorstenen. Att byta ut betongpannorna mot lertegel, återställa fönstrens ursprungliga utformning (spröjsade, sidohängda, utåtgående träfönster) och byta entrédörren mot en pardörr skulle bidra till att återställa stora delar av byggnadens ursprungliga karaktär. På tomten finns också en jordkällare, ett garage samt delar av en äldre ladugårdslänga kvar. Jordkällaren är av mycket hög ålder och bör bevaras. Likaså bör man värna om den kvarvarande delen av ladugården. Vissa av de fönster som sitter på ladugården har tidigare suttit på vardera sida om entrédörren in till bostadshuset.

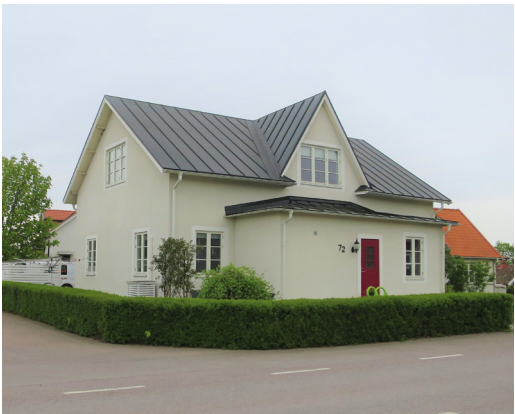
### Nyemåla 3:10

Bostadshus, 1904

- Miljöskapande värde

Fastighet med ett bostadshus som har genomgått ombyggnader som förtagit delar av dess karaktär. Byggnaden har ett miljöskapande värde, som en av de äldre byggnader som finns kvar längs med Strandavägen. Byggnadens senaste renovering efterliknar delvis dess ursprungliga utseende med reveterade fasader och sidohängda träfönster. Dock har takets ursprungliga beklädnad av lertegel ersatts med plåt. Likaså var fönstren på undervåningen från början av korspostmodell och något högra än de som sitter där idag. Vidare är ena skorstenen borttagen.

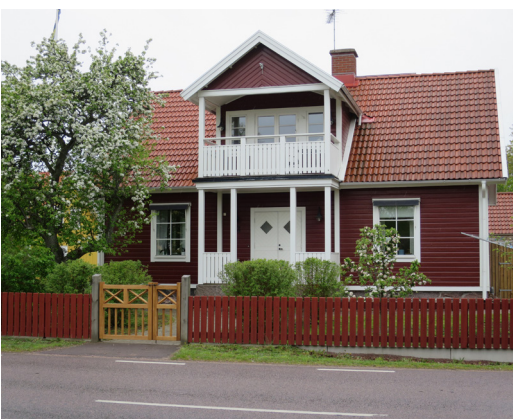
### Nyemåla 3:18

Bostadshus, 1887

- Åldersvärde
- Miljöskapande värde

Fastighet med ett bostadshus som har genomgått ombyggnader som förtagit delar av dess karaktär. Byggnaden har ett miljöskapande värde, som en av de äldre byggnader som finns kvar längs med Strandavägen. Det är viktigt att värna om de karaktärsdrag som finns bevarade, såsom skalan, dess symmetriska uppbyggnad, fönstersättningen, granitsockeln, den liggande panelen samt sadeltaket med skorsten. Att i framtiden byta ut de fönster som är pivåhänga eller fasta mot sidohängda, utåtgående fönster i trä skulle återställa delar av byggnadens ursprungliga karaktär.
