## KULTURHISTORISKT VÄRDEFULLA BEBYGGELSEMILJÖER I TIMMERNABBENS SAMHÄLLE

# INLEDNING

## SYFTE OCH MÅLGRUPP

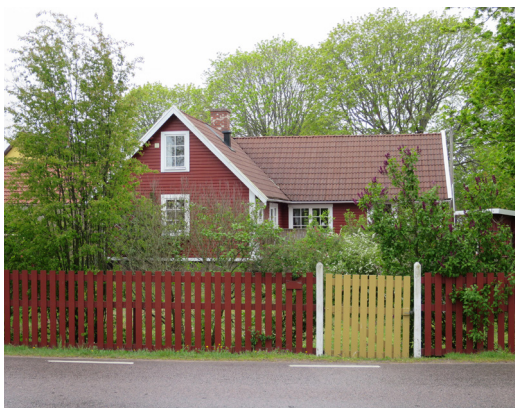
### Nyemåla 3:19

Bostadshus, ca 1876-1900

- Miljöskapande värde

Fastighet med ett bostadshus som har genomgått ombyggnader som förtagit delar av dess karaktär. Byggnaden har ett miljöskapande värde, som en av de äldre byggnader som finns kvar längs med Strandavägen. Det är viktigt att värna om de karaktärsdrag som finns bevarade, såsom skalan, den liggande panelen, fönstersättningen, granitsockeln samt sadeltaket med skorsten. Att i framtiden byta ut de fönster som saknar mittpost till sidohängda, utåtgående fönster i trä skulle återställa delar av byggnadens ursprungliga karaktär. Likaså kan betongpannorna med fördel bytas ut mot lertegel.

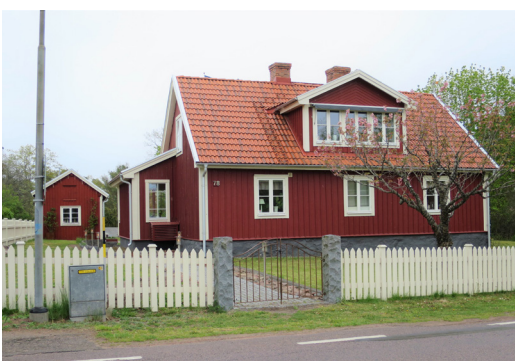
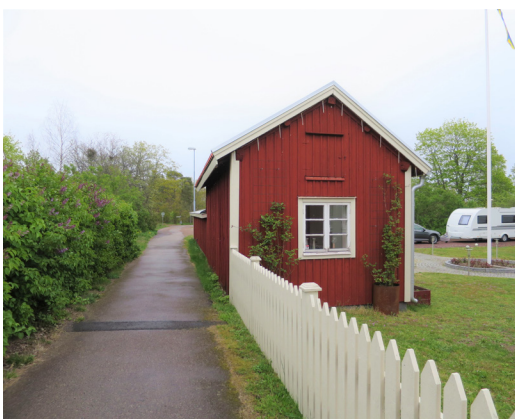
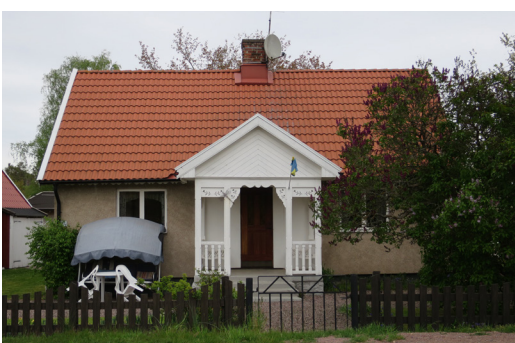
### Nyemåla 3:29

Bostadshus, före 1875

- Åldersvärde
- Miljöskapande värde

Fastighet med ett bostadshus som har genomgått ombyggnader som förtagit delar av dess karaktär. Byggnaden har ett miljöskapande värde, som en av de äldre byggnader som finns kvar längs med Strandavägen. Det är viktigt att värna om de karaktärsdrag som finns bevarade, såsom skalan, den symmetriska uppbyggnaden, locklistpanelen, de kvarvarande, sidohängda träfönstren samt sadeltaket med skorsten. Att byta ut de fönster som är pivåhånga eller fasta mot sidohängda, utåtgående fönster i trä skulle återställa delar av byggnadens ursprungliga karaktär. På tomten finns även ett uthus i skiftesverkskonstruktion som är välbevarat. Värna om uthusets locklistpanel, träfönster, lertegeltak och trädörrar.

Immateriellt värde: Det lilla uthuset har tidigare huserat ett tvätteri och mangelbod.

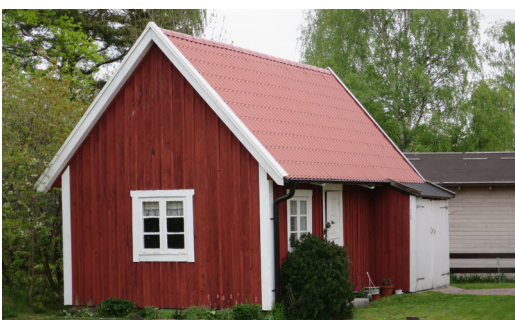
### Nyemåla 3:31

Bostadshus, 1852

- Åldersvärde
- Miljöskapande värde

Fastighet med ett bostadshus som har genomgått en ombyggnad 1900-talets mitt som förtagit delar av dess karaktär. Byggnaden har ett miljöskapande värde, som en av de äldre byggnader som finns kvar längs med Strandavägen. Det är viktigt att värna om de karaktärsdrag och detaljer som finns bevarade, såsom dess skala, fönstersättningen, verandan i originalutförande, takfotsdekoren, naturstensgrunden samt lertegeltaket med skorsten. På tomten finns också ett välbevarat uthus som är en viktig del av fastighetens karaktär. Värna om dess lockpanel, äldre träfönster och dörrar, naturstensgrund samt färgsättning.

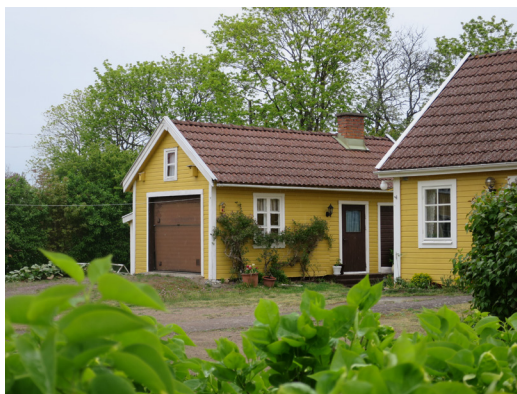
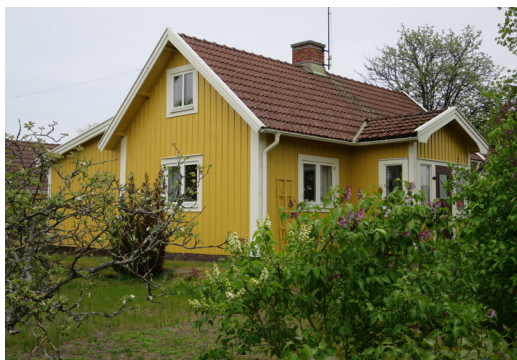
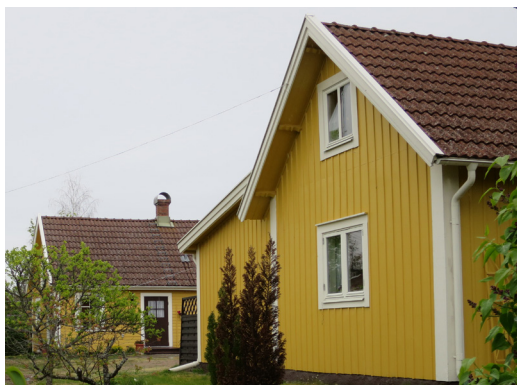
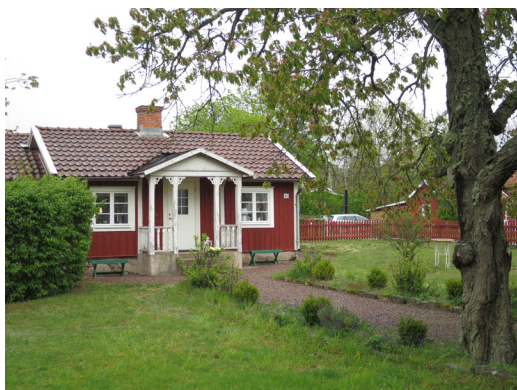
### Nyemåla 3:32

Bostadshus, före 1875

- Åldersvärde
- Äkthetsvärde (gäller bakomliggande hus och uthus)
- Miljöskapande värde

Fastighet med ett bostadshus som har genomgått en ombyggnad 1900-talets mitt som förtagit delar av dess karaktär. Byggnaden har ett miljöskapande värde, som en av de äldre byggnader som finns kvar längs med Strandavägen. Det är viktigt att värna om de karaktärsdrag och detaljer som finns bevarade, såsom skalan, locklistpanelen, fönstersättningen samt sadeltaket med skorsten. Att återställa vissa av fönstrens ursprungliga utformning (spröjsade, sidohängda samt utåtgående träfönster på ovanvåningen) skulle bidra till att återställa stora delar av byggnadens ursprungliga karaktär. På tomten finns även ett välbevarat uthus samt ett bostadshus som båda bär på äkthetsvärden. Värna om uthusets liggande träpanel, gamla träfönster, trädörrar och skorsten och värna om bostadshusets skala, liggande träpanel, fönstersättning, stengrund samt sadeltak med skorsten.

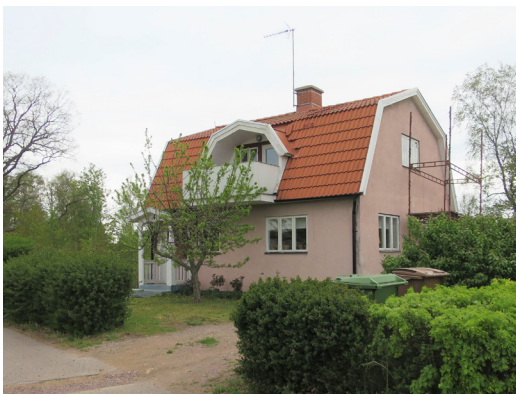
### Nyemåla 3:62

Fastighet med ett bostadshus som bär på höga äkthetsvärden. Värna om byggnadens skala, de reveterade fasaderna, det brutna taket, frontespisen och skorsten, originalfönstren i trä, den lilla verandan samt balkongen. Färgsättningen kan med fördel ändras i framtiden till en ljusare kulör. Runt fönstren bör ett fönsteromfattningar målas dit i en avvikande kulör.

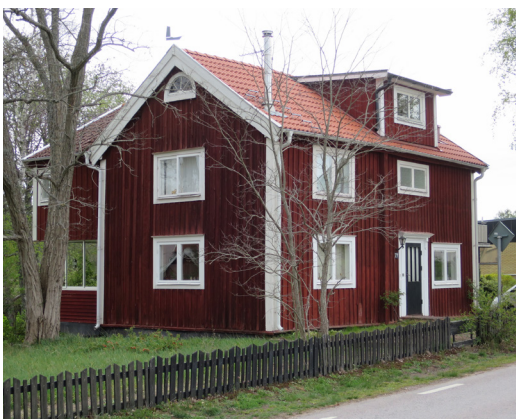
### Nyemåla 3:78

Bostadshus, 1850

- Åldersvärde
- Miljöskapande värde

Fastighet med ett bostadshus som har genomgått en ombyggnad vid 1900-talets mitt, vilken förtagit delar av dess karaktär. Tillbyggt åt väster. Byggnaden har ett miljöskapande värde, som en av de äldre byggnader som finns kvar längs med Strandavägen. Det är viktigt att värna om de karaktärsdrag och detaljer som finns bevarade, såsom dess skala, locklistpanelen, fönstersättningen samt den dekorativa dörromfattningen. Skorstenen är borttagen. Att avlägsna takkupan mot öster, byta ut betongpannorna mot lertegel samt återställa fönstrens ursprungliga utformning (spröjsade, sidohängda, utåtgående träfönster) skulle bidra till att återställa stora delar av byggnadens ursprungliga karaktär. På tomten finns också ett uthus som sannolikt är lika gammalt som bostadshuset. Värna om dess lockpanel, naturstensgrund, träfönster och trädörrar.

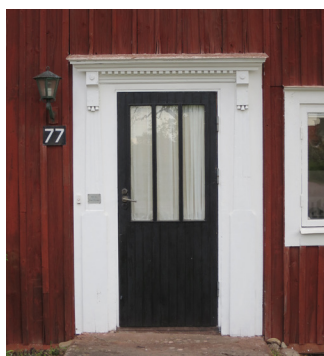
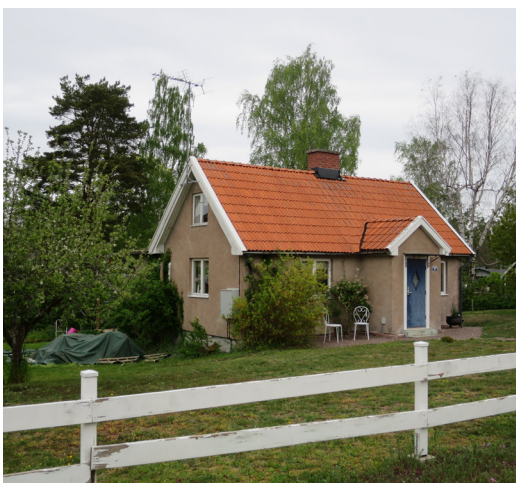
### Nyemåla 3:84

Bostadshus, före 1875

- Åldersvärde
- Miljöskapande värde

Fastighet med ett bostadshus som har genomgått en ombyggnad under 1900-talets mitt som förtagit delar av dess karaktär. Byggnaden har ett miljöskapande värde, som en av de äldre byggnader som finns kvar i närområdet. Det är viktigt att värna om de karaktärsdrag och detaljer som finns bevarade, såsom dess skala och fönstersättning, ett originalfönster på östra gaveln, den lilla farstun, naturstensgrunden samt lertegeltaket med skorsten.

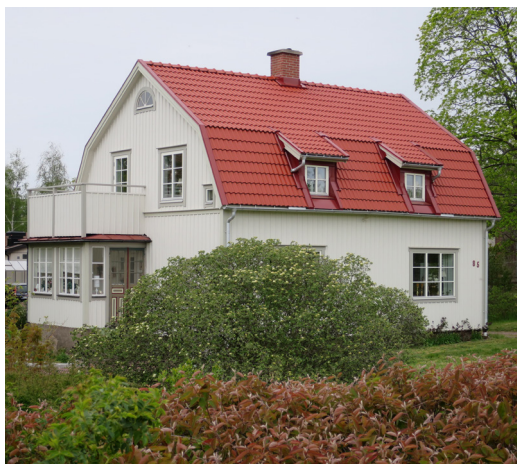
### Nyemåla 3:91

Bostadshus, ca 1911-1920

- Miljöskapande värde

Fastighet med ett bostadshus som har genomgått ombyggnader som förtagit delar av dess karaktär. Byggnaden har ett miljöskapande värde, som en av de äldre byggnader som finns kvar längs med Strandavägen. Det är viktigt att värna om de karaktärsdrag och detaljer som finns bevarade, såsom skalan, locklistpanelen, glasverandan, fönstersättningen och det brutna taket med skorsten. Betongpannorna på taket kan vid en framtida renovering med fördel bytas mot lertegel.

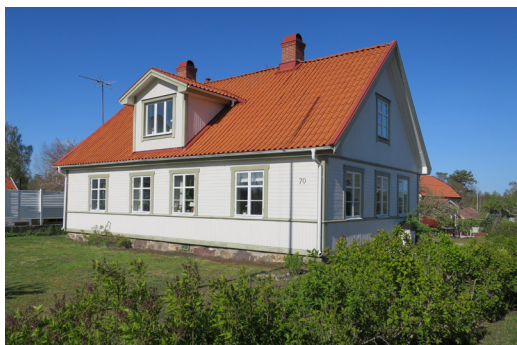
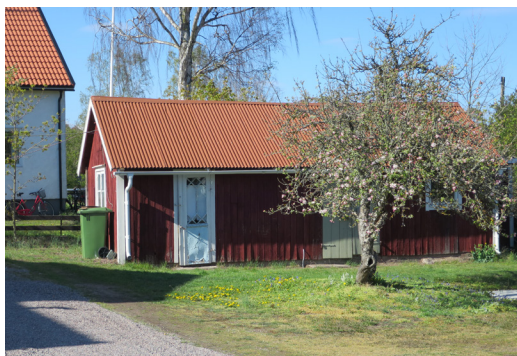
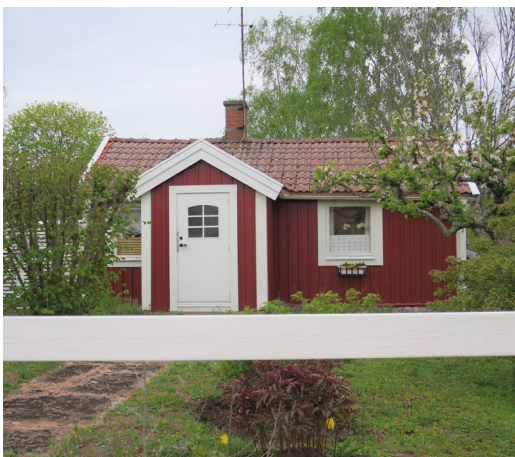
### Nyemåla 3:102

Bostadshus, 1867

- Åldersvärde
- Miljöskapande värde

Fastighet med ett bostadshus som har genomgått ombyggnader som förtagit delar av dess karaktär. Byggnaden har ett miljöskapande värde, som en av de äldre byggnader som finns kvar längs med Strandavägen. Byggnadens senaste renovering efterliknar dess ursprungliga utseende med blandad liggande och stående panel, sidohängda träfönster med ett grövre spröjs i den övre delen av bågen, en färgsättning som stämmer överens med tiden då huset uppfördes, samt ett lertegeltak. Båda skorstenarna är bevarade. Dock har byggnaden tilläggsisolerats i samband med arbetena, vilket ändrat dess proportioner. På tomten finns ett välbevarat uthus där det är viktigt att värna om träpanelen, trädörrarna och fönstren.

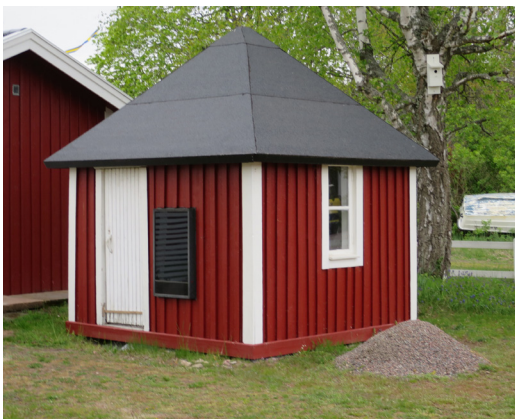
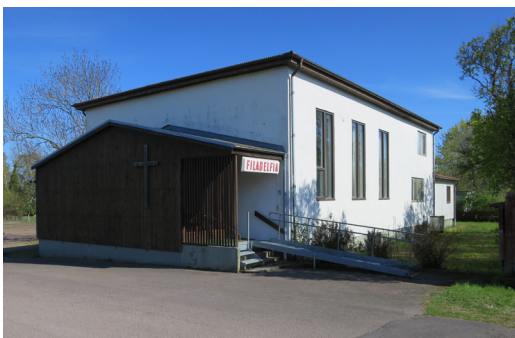
### Nyemåla 3:119

Bostadshus, före 1875

- Åldersvärde
- Miljöskapande värde

Fastighet med ett bostadshus som har genomgått flera ombyggnader som förtagit delar av dess karaktär. Byggnaden har ett miljöskapande värde, som en av de äldre byggnader som finns kvar i närområdet. Det är viktigt att värna om de karaktärsdrag och detaljer som finns bevarade, såsom skalan, fönstersättningen, locklistpanelen, farstun och skorstenen. Att byta betongpannorna mot lertegel samt återställa fönstrens ursprungliga utformning skulle bidra till att återställa stora delar av byggnadens ursprungliga karaktär. På tomten finns också en mindre uthusbyggnad med papptak som är mycket välbevarad och en viktig del av fastighetens karaktär.

Det lilla uthuset på tomten ska ursprungligen ha varit kontor på Hammerska varvet på Näsholmen, och flyttades hit efter varvets nedläggning.

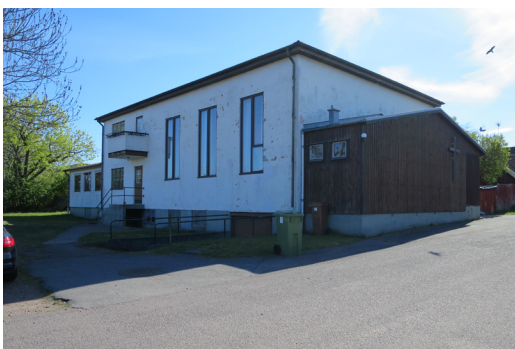
### Nyemåla 3:124

Filadelfiakyrka, 1941-1950

- Samhällshistoriskt värde

Fastighet med en byggnad uppförd för Filadelfiakyrkan. Byggnaden bär främst på ett samhällshistoriskt värde, men har också vissa äkthetsvärden. Värna om husets skala, putsade fasader, fönstersättning samt flacka tak.

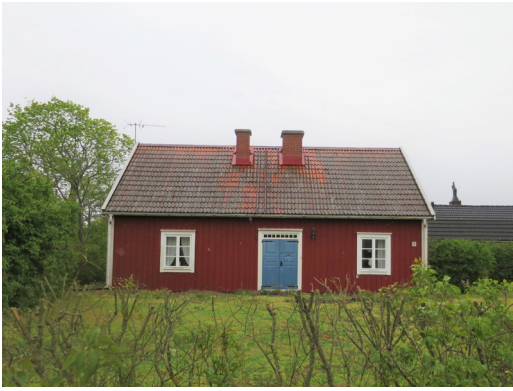
### Nyemåla 4:7

Bostadshus, före 1875

- Åldersvärde
- Miljöskapande värde

Fastighet med ett bostadshus som har genomgått ombyggnader som förtagit delar av dess karaktär. Byggnaden har ett miljöskapande värde, som en av de äldre byggnader som finns kvar längs med Nyemålavägen. Byggnadens senaste renovering efterliknar dess ursprungliga utseende med locklistpanel, sidohängda träfönster med fasta spröjs, en färgsättning som stämmer överens med tiden då huset uppfördes, en pardörr med speglar och överljus samt ett lertegeltak. Båda skorstenarna är bevarade. På tomten finns ett välbevarat uthus där det är viktigt att värna om den kilsågade locklistpanelen, trädörrarna, träfönstren, lertegeltaket och skorstenen.

Byggnaden är en gammal mangelbod som en gång i tiden innehöll en stor stenmangel. Under 1930 och 40-talet var byggnaden lantarbetarbostad till gården.

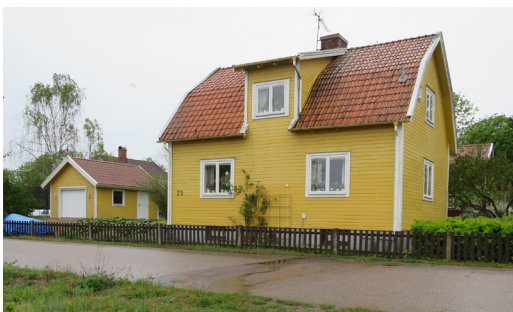
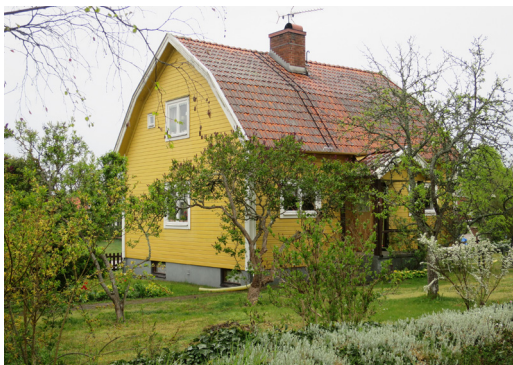
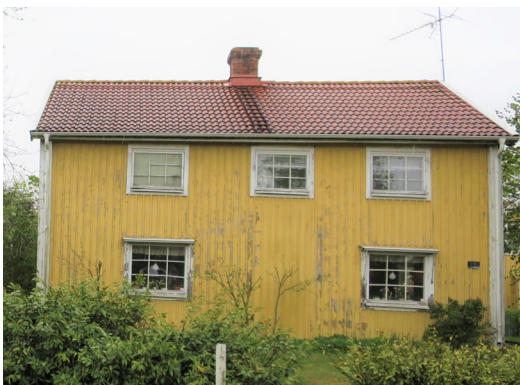
### Nyemåla 7:6

Bostadshus, 1917

- Äkthetsvärde
- Samhällshistoriskt värde

Fastighet med ett bostadshus som har genomgått ombyggnader som förtagit delar av dess karaktär. Huset har ett samhällshistoriskt värde, som en av de byggnader som finns kvar från Ohlssonska varvets anläggning. Det har, trots vissa ändringar, fortfarande vissa äkthetsvärden. Värna om skalan, den liggande panelen, fönstersättningen samt lertegeltaket med skorsten. Vid en framtida renovering kan nuvarande fönster med fördel bytas mot spröjsade, sidohängda, utåtgående träfönster.

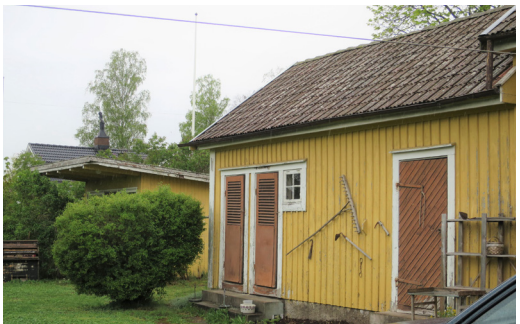
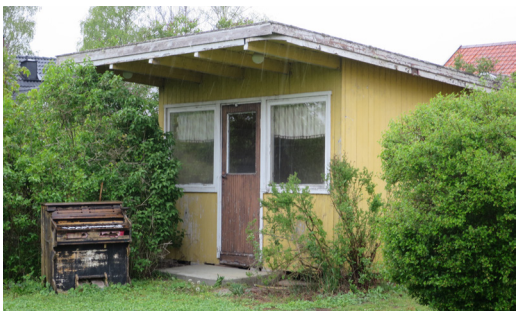
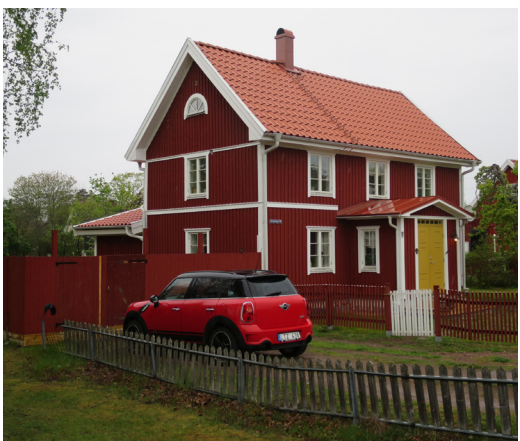
### Nyemåla 13:1

Bostadshus, ca 1850

- Åldersvärde
- Samhällshistoriskt värde
- Miljöskapande värde

Fastighet med ett bostadshus som har genomgått ombyggnader som förtagit delar av dess karaktär. Byggnaden har ett miljöskapande värde, som en av de äldre byggnader som finns kvar längs med Strandavägen. Det är viktigt att värna om de karaktärsdrag och detaljer som finns bevarade, såsom skalan, fönstersättningen, naturstensgrunden och skorstenen. Att byta ut betongpannorna mot lertegel, återställa fönstrens ursprungliga utformning (spröjsade, sidohängda, utåtgående träfönster) samt öppna upp den tidigare dörröppningen mot Strandavägen skulle bidra till att återställa stora delar av byggnadens ursprungliga karaktär.

På tomten finns också ett välbevarat uthus samt en bensinmack som tidigare stod uppe vid vägen. Värna om uthusets lockpanel, äldre träfönster och dörrar samt lertegeltak och skorsten.

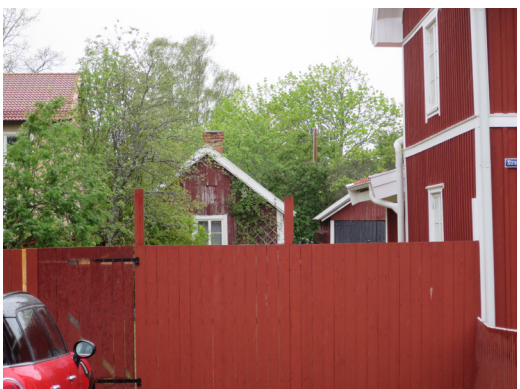
### Nyemåla 15:1

Bostadshus, före 1875

- Åldersvärde
- Samhällshistoriskt värde
- Miljöskapande värde

Fastighet med ett bostadshus som har genomgått ombyggnader som förtagit delar av dess karaktär. Byggnaden har ett miljöskapande värde, som en av de äldre byggnader som finns kvar längs med Strandavägen. Byggnadens senaste renovering efterliknar dess ursprungliga utseende med locklistpanel, sidohängda träfönster med fasta spröjs och lertegeltak, samt tidsenlig färgsättning. Dock har byggnaden tilläggsisolerats i samband med arbetena, vilket ändrat dess proportioner. Vidare har fasaderna delats av med horisontella, vitmålade bräder vid varje våningsplan, vilket ändrar byggnadens karaktär. Taket har också byggts om och förstörats. På tomten finns ett välbevarat uthus där det är viktigt att värna om träpanelen, trädörrarna och fönstren och skorstenen.
