## KULTURHISTORISKT VÄRDEFULLA BEBYGGELSEMILJÖER I FLISERYD OCH FINSJÖ

## INLEDNING

## METOD OCH GENOMFÖRANDE

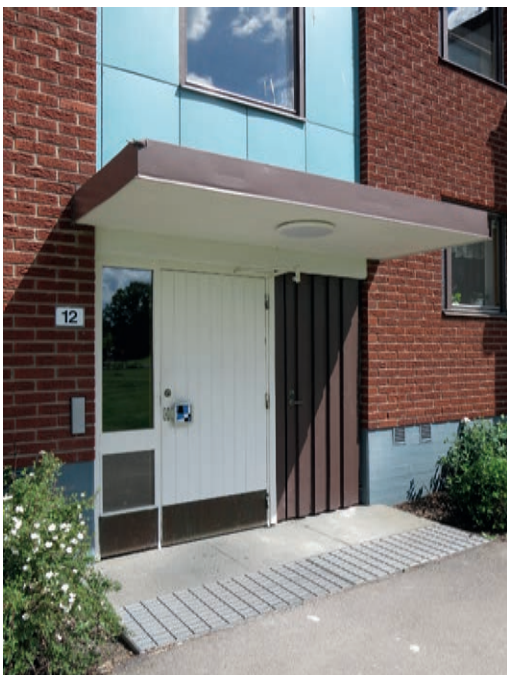
Fastighet med mycket välbevarat flerbostadshus, uppfört 1973. Den oförvanskade exteriören är mycket stiltypisk för periodens arkitektur med höga äkthetsvärden och utgör en god representant för miljonprogrammets flerbostadsbebyggelse. Byggnaden är även miljöskapande i Fliseryds kärna där affär och flertalet flerbostadshus ligger placerade.

Värna om byggnadens form och volym, fasadmaterialet med rött tegel som kombinerats med brunmålade detaljer i träpanel, sadeltaket med dess svarta betongpannor, de framskjutande balkongerna i vitmålad betong, de tidstypiska mörkbruna fönstren och de välbevarade entréerna med ursprungliga trädörrar med dekorativa handtag, glasade partier, skärmtak och markerade trapphus i blå skivmaterial.

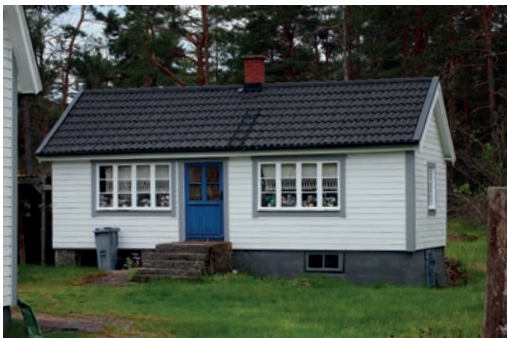
Fastighet med bostadshus med okänd ålder, som dock i grunden är från 1800-talet. Huset fick sin nuvarande ovanliga korsform med brutet tak vid en stor ombyggnation omkring år 1920. Byggnaden har på 2010-talet genomgått ändringar som förtagit delar av dess ursprungliga karaktär, bland annat genom tilläggsisolering samt byte av tak, panel, fönster och dörr. Byggnaden har dock trots dessa ändringar betydande värden i sin höga ålder och den iögonfallande form och volym samt den för 1920-talsklassicismen typiska fasadgestaltningen och fönstersättningen. Genom sitt väl synliga läge i direkt anslutning till den känsliga kyrkomiljön bidrar fastigheten med betydande miljöskapande värden.

Värna om byggnadens form och volym och tidstypiska fasadmaterial och fönstersättning. På fastigheten finns även en äldre komplementbyggnad med kulturvärde. Om taket vid nästa omläggning byttes mot röda lertegel och om panel, fönster och dörrar gavs en för 1920-talet mer tidstypiska färgsättning skulle upplevelsen av byggnadens kulturhistoriska värde gynnas. Komplementbyggnaden skulle med fördel vid nästa renovering kunna målas om i traditionell faluröd kulör.
