## KULTURHISTORISKT VÄRDEFULLA BEBYGGELSEMILJÖER I FLISERYD OCH FINSJÖ

Rapporten har tagits fram genom fältinventering och arkiv-/litteraturstudier. Inventeringen har skett maj-juni 2024. Till skillnad mot Mönsterås kommuns tidigare kulturmiljöinventeringar, som genomförts i Mönsterås köping, Timmernabben, Ålems kyrkby och Pataholm, saknas för Fliseryd-Finsjöområdet äldre kulturhistoriska analyser och inventeringar. Utgångspunkt för inventeringen var därför 2003 års Kulturminnesvårdsprogram för Mönsterås kommun, där Fliseryd-Finsjö är utpekad som en av kommunens kulturhistoriskt värdefulla miljöer. Utifrån fältinventeringen samt kompletterande studier av litteratur, historiska kartor och fotografier samt lokalhistorisk information har ett område med mycket höga kulturmiljövärden avgränsats. Utredningsområdet motsvarar i stort sett kulturmiljöområdets utsträckning i kommunens Kulturminnesvårdsprogram, men har utvidgats något och inkluderar nu hela Fliseryd och Finsjö samhälle. Området har vidare delats in i fyra delområden som genom sin historik och utveckling utgör miljöer med en kulturhistorisk karaktär. Inom dessa områden har ett antal fastigheter med höga kulturmiljövärden peka

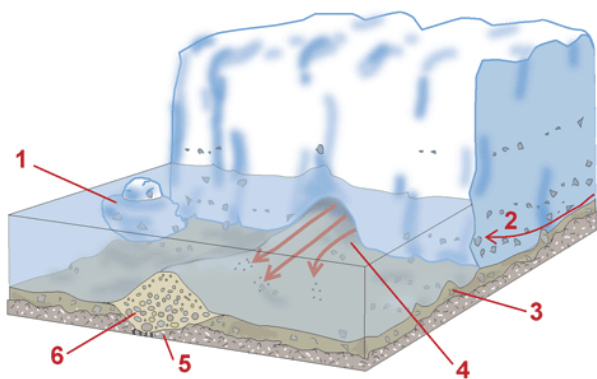
*Inlandsisens avsmältning i ett område som täcks av vatten. 1) Isberg som brutits loss från den smältande isen, 2) Isens rörelseriktning, 3) Morän, 4) Isälva som bildas av smältvatten från isen, 5) Dalgång i berggrunden, 6) Isälvsediment som i detta fall bildar en rullstensås.*

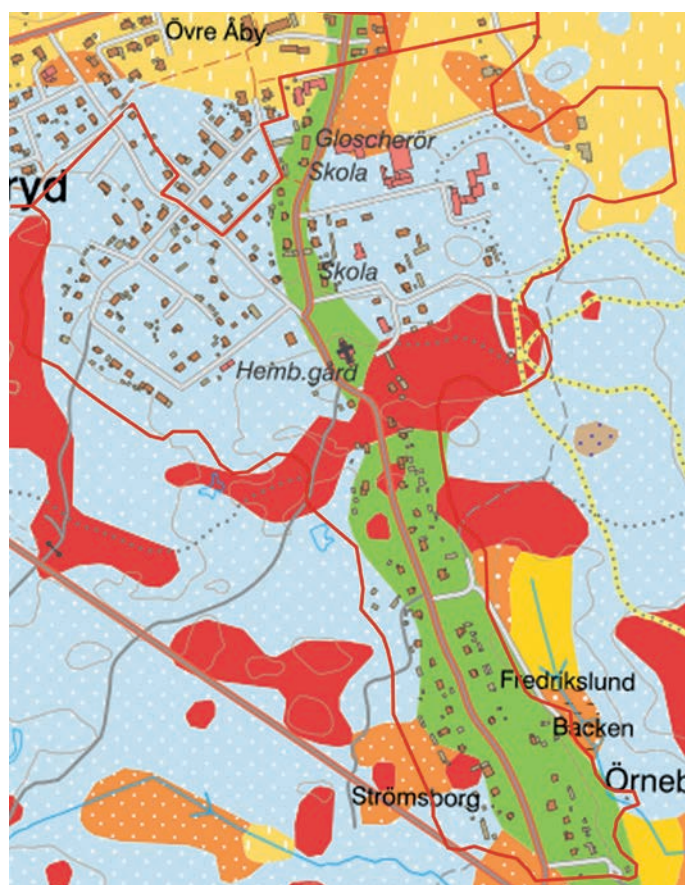
Jordartskarta från SGU. Grön färg = isälsediment, gul färg = lera, röd färg = urberg, blå vitprickig färg = sandig morän, orange vitprickig färg = postglacial sand, gul vitprickig färg = postglacial silt.

Fastigheterna i delområdet är anpassade efter landskapets förutsättningar, bebyggelsen är framförallt lokaliserad längs Örnebäcksvägen och Kyrkvägen, på Fliserydsåsen, en rullstensås som uppstod under istiden. Söder om kyrkan är landskapet skogsbeklätt och åsen delas av urberget som går upp i dagen. Den mer kuperade skogsbeklädda marken omfattar bebyggelsen även i väst. Även här med en hel del berg i dagen. Norr om kyrkan ligger bebyggelsen mer låglänt. Jordarten består främst av sandig morän och har till stor del tidigare brukats som jordbruksmark. Norr om Fliseryds skola övergår jordarten till postglacial sand och silt som har avsatts då marken låg under vatten.

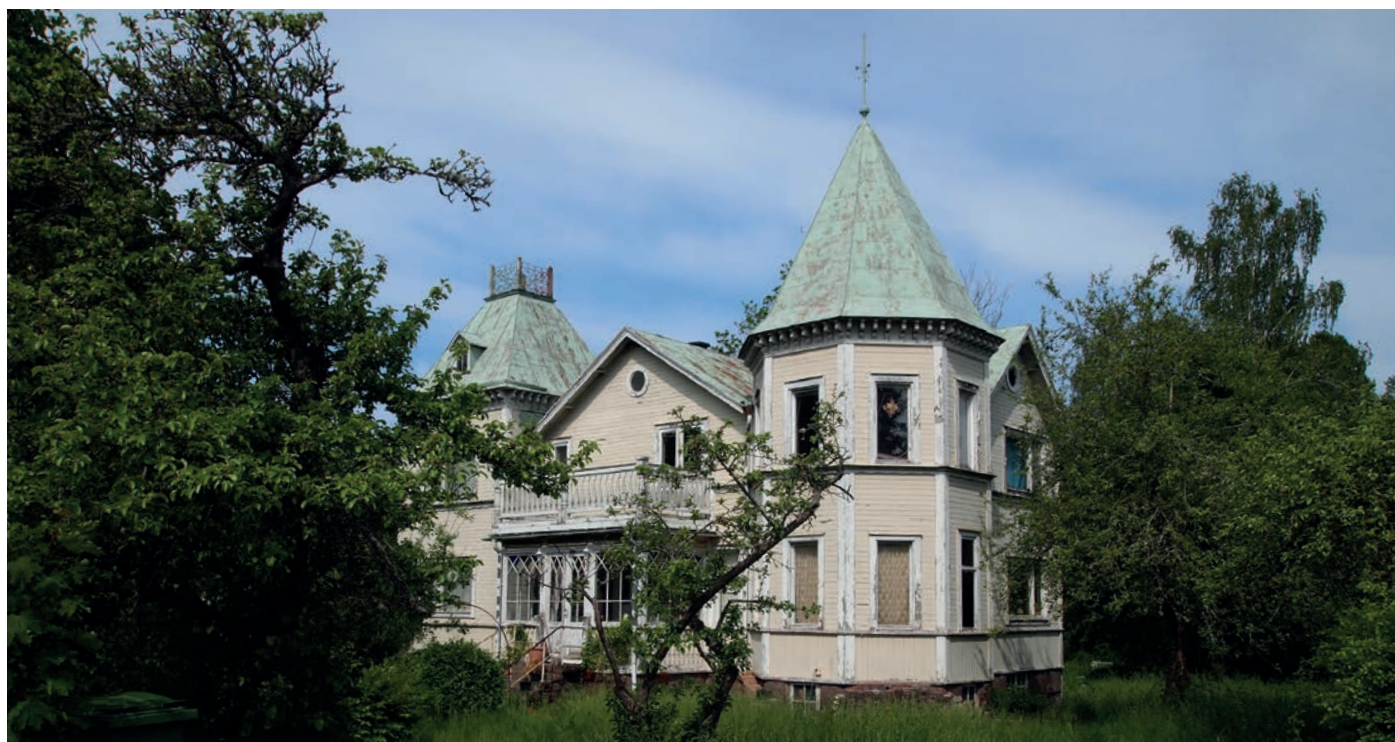
*Nutida fotografi av Tornvillan från 1907 (Åby 8:2).*

Bebyggelsen i delområdet är genomgående tidstypisk. Flertalet bostadshus är enkla och utan särskilt framträdande stiltypiska detaljer. Några få hus från 1800-talet har dock utsmyckningar i form av bland annat klassicistiska dörromfattningar. Den mer påkostade bostadsbebyggelsen är ofta från tiden kring sekelskiftet 1900 och kännetecknas bland annat av de smäckra, ursprungligen plåt- eller papptäckta taken med dekorerade taktassar och en dekorativ panelarkitektur. Den mest iögonfallande villan från den stilepoken är Karl-Otto Jonssons tornvilla med den välbevarade glasverandan och sina två mycket dekorativa torn. Från 1950-talet och fram till 1970-talet finns flera välbevarade egnahemshus i området, de äldre med tidstypiska putsade fasader, bevarade ursprungliga fönster och dörrar samt balkonger i plåt och räcken i smide, de senare med för folkhemmet och miljonprogrammet tidstypiska tegelfasader.

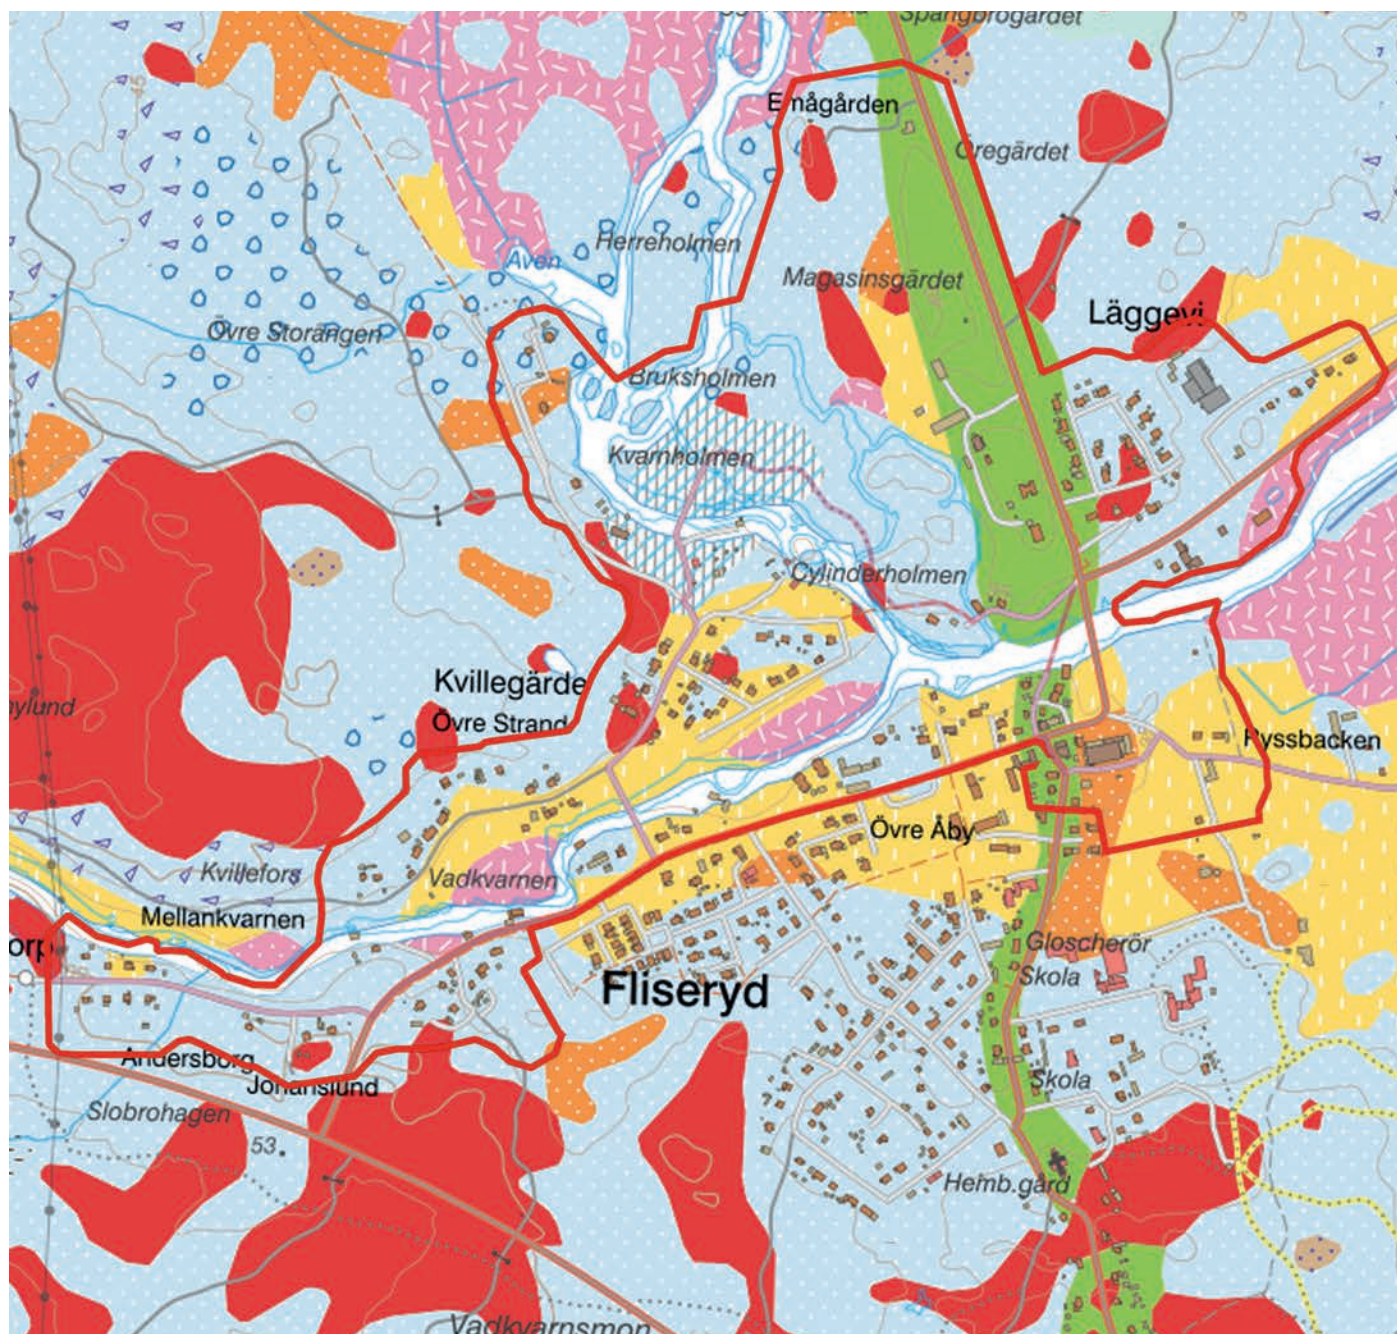
Jordartskarta från SGU. Grön färg = isälvssediment, röd färg = urberg, blå vitprickig färg = sandig morän, orange vitprickig färg = postglacial sand, gul vitprickig färg = postglacial silt, rosa vitskafferad färg = Svämsediment, ler - silt, nätskafferad färg = fyllning.

hörn. I samma läge som Kyrkvägen och Finsjövägen återfinns Fliserydåsen med isälvssediment, en lämning sedan istiden. I övrigt består jordlagret även i detta delområde främst av sandig morän med en del inslag av urberg. Området kring Jungnerholmarna avviker ifrån den naturliga jordarten med ett ytligt jordlager av fyllmaterial efter saneringen som genomfördes under åren 1998 till 2001.

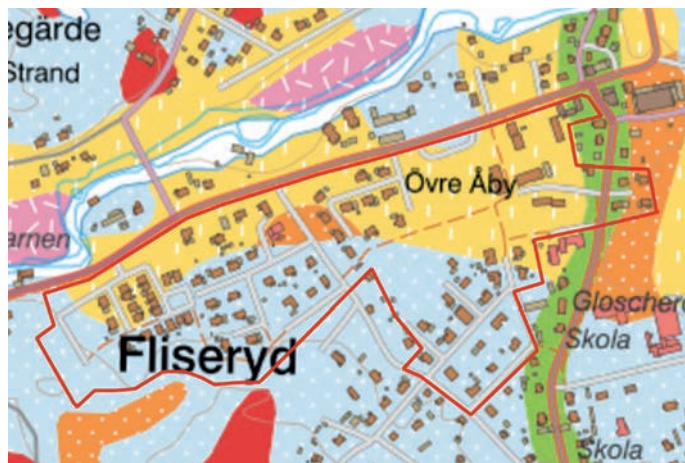
Jordartskarta från SGU. Grön färg = isälvsediment, blå vitprickig färg = sandig morän, orange vitprickig färg = postglacial sand, gul vitprickig färg = postglacial silt.

Delområde C omfattar ett sammanhållet bostadsområde söder om Åbyvägen. Jordarten präglas i nordöst av postglacial silt och i sydväst av sandig morän. Även inslag av postglacial sand förekommer liksom isälvsediment där området berör Fliserydåsen i öst. Framförallt postglacial sand och silt utgör god jordbruksmark vilket marken också har använts som innan den bebyggdes.

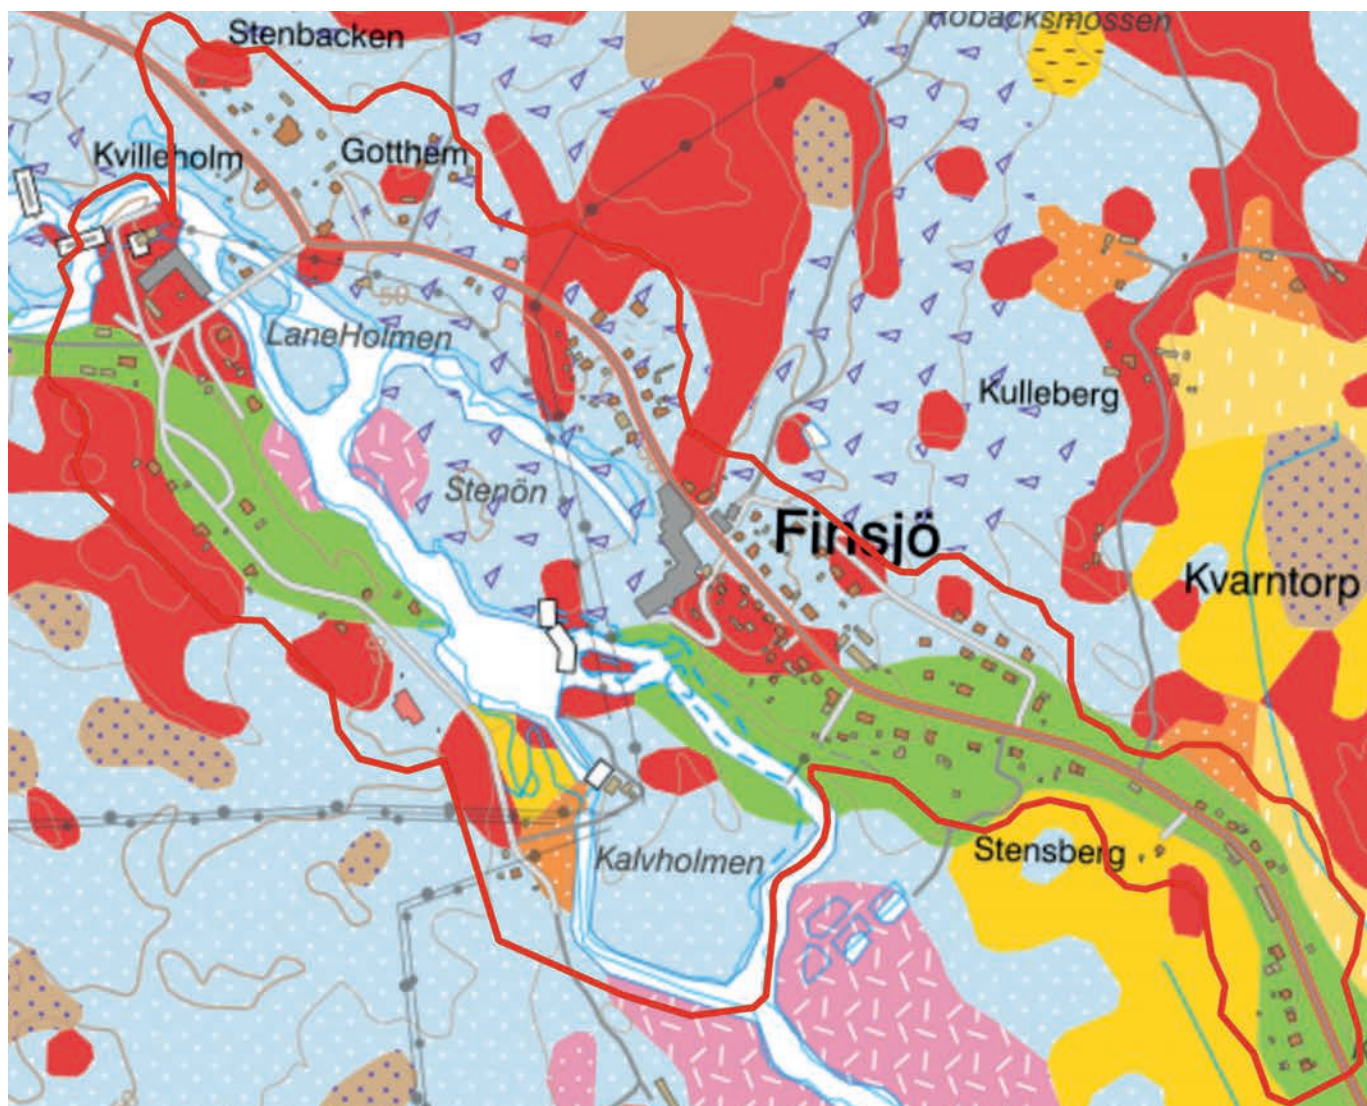
Jordartskarta från SGU. Grön färg = isälvssediment, röd färg = urberg, blå vitprickig färg = sandig morän, orange vitprickig färg = postglacial sand, gul vitprickig färg = postglacial silt, gul färg = glacial lera, rosa vitskrafad färg = svämsediment, ler - silt, blåa trekanter = blockrik yta

Delområde D omfattar Finsjö samhälle med Laneholmen, Stenön och Kalvholmen. Finsjö följer Fliserydåsen och Emån och är mestadels samlat kring Finsjövägen, som i söder ligger på Fliserydåsen. Ungefär i höjd med Finsjö pappersbruk (Kvarntorp 4:1) byter åsen och ån plats, där lämnar Finsjövägen åsens isälvssediment för att istället löpa öst om ån, bitvis över berg i dagen, men framförallt över sandig morän i det blockrikt landskap. Laneholmen, Stenön och Kalvholmen består mestadels av sandig morän. Men det finns även inslag av berg i dagen, isälvssediment vid åsen och svämsediment av ler och silt intill ån. Det finns även inslag av postglacial sand och glacial lera längs åns västra strand i höjd med Kalvholmen. Längs ån medför de finare jordarterna i kombination med vattnet ökade risker för skred och erosion.

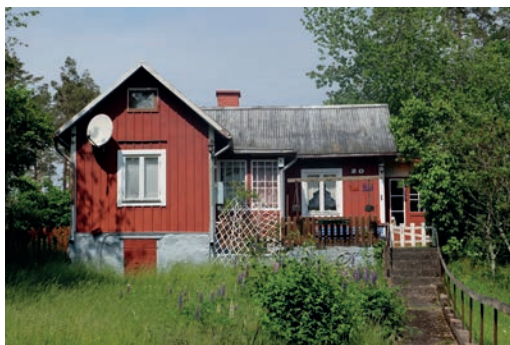
## Kvillegärde 1:4 samt Kvillegärde 1:34

Bostadshus, ca 1906

Fastighet med bostadshus från omkring 1906. Byggnaden har genomgått en del ändringar som förtagit delar av dess ursprungliga karaktär, såsom exempelvis tak och fönsterbyte. Trots dessa förändringar är byggnaden i sin form och volym fortfarande tidstypisk för den enklare bostadsbebyggelsen kring sekelskiftet 1900 och har genom detta både höga miljöskapande värden och åldersvärden.

Värna om den putsade sockeln, den äldre källardörren, fasadens locklistpanel, takets murade skorsten, verandatillbyggnaden och dess äldre fönster samt byggnadens form och volym. Byggnadens kulturhistoriska värde skulle gynnas ytterligare om takets nuvarande plåttäckning vid nästa omläggning byttes till rött lertegel.

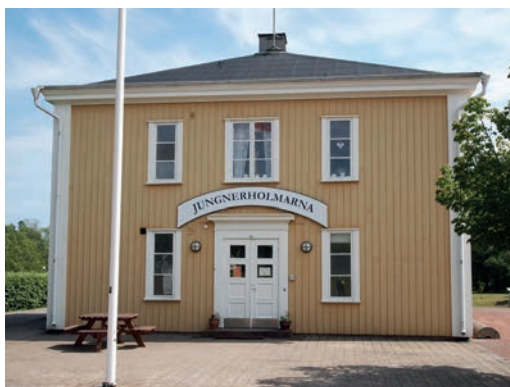
## Kvillegärde 1:5

Jungnerfabrikens brukskontor, ca 1910

Som en del av rekreationsområdet på Jungnerholmarna och genom kopplingen till de äldre industrimiljöerna utmed ån, bidrar Jungners huvudkontor med betydande miljöskapande värden till upplevelsen av Fliseryds industrihistoria.

Värna byggnadens form och volym, stensockeln, den representativa huvudentrén med ursprunglig pardörr i trä, klassicistisk dörromfattning och stentrappa, de ursprungliga fönstren i trä, fasadmaterialet i locklistpanel, färgsättningen och övriga klassicistiska detaljer.

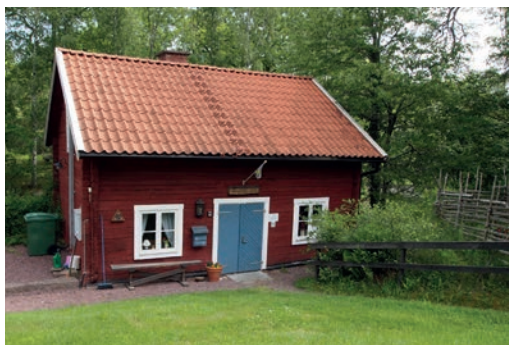
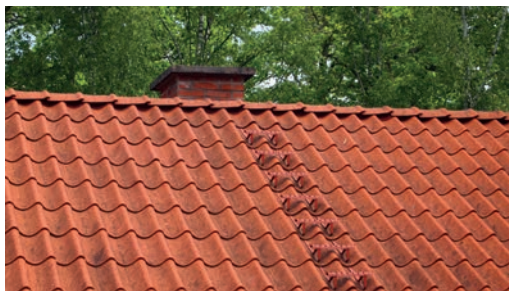
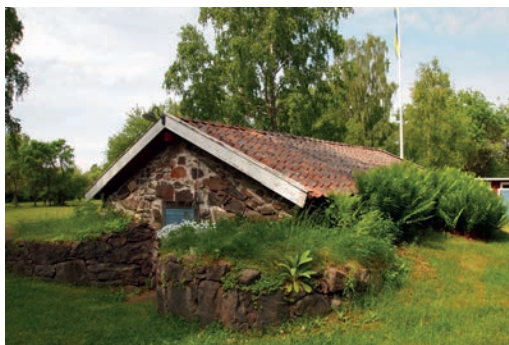
### Kvillegärde 1:18

Bagarstuga, 1800-tal

Fastighet med äldre bagarstuga, uppförd någon gång under 1800-talet i traditionell, timrad stil. Byggnaden är den enda som kvarstår från Kvillegärde gård. Den ligger inbäddad i Patron Gustavs Trädgård som anlades i början på 1900-talet där det planterades ca 400 fruktträd. Gustav Johansson, som var drivande bakom etableringen av Jungnerverken, uppförde även ett stort boningshus i trädgården, men huset brann ner 1908. Bagarstugan bidrar utöver höga ålders- och äkthetsvärden med betydande miljöskapande värden till Kvillegärdes äldsta bebyggelsemiljö. Byggnaden och trädgården har även höga samhällshistoriska värden som en del i områdets utveckling från gårdsmiljö till industriområde. På tomten ligger även en jordkällare av murad natursten med tegeltak, som också är ett värdefullt inslag i miljön.

Värna de äldre träfönstren, dörrens utformning som dubbeldörr, fasadmaterialet av rödslammat liggande timmer, takmaterialet av rött lertegel, den oinklädda, murade skorstenen samt form och volym.

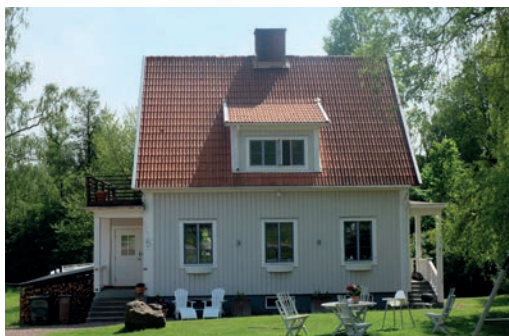
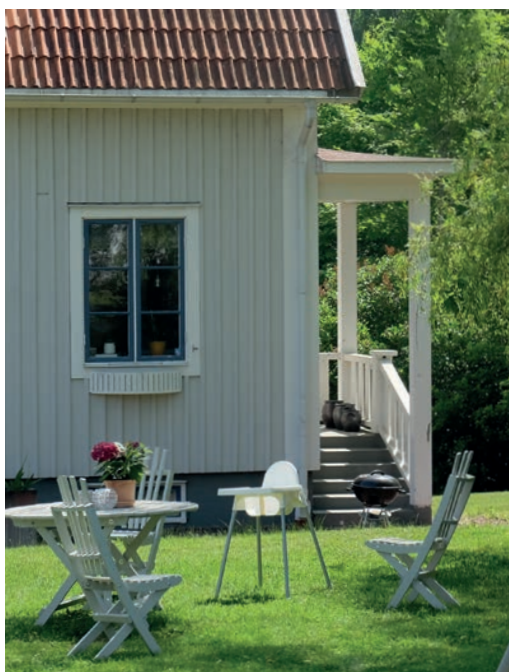
### Kvillegärde 1:29

Fastighet med välbevarat bostadshus, troligen uppfört i början av 1900-talet. Huset har med sin kompakta volym och de halvvalmade plåttäckta brutna taken tydliga drag av jugendstil. Byggnaden ingår i en särskilt värdefull miljö med flera samtida hus som uppfördes runt sekelskiftet, norr om Kvillegärde gård, i samband med att gårdens mark successivt styckades av. Med sin placering på den tidstypiska naturtomten som inhägnas av stenmurar bidrar bostadshuset utöver högt åldersvärde med betydelsefulla miljöskapande värden till upplevelsen av områdets sekelskiftskaraktär.

Värna byggnadens karakteristiska form och volym, den huggna granitsockeln, träfönstren, fasadmaterialet i träpanel, plåttäckningen, de dubbla skorstenarna samt trädgårdens stenmurar och grindar. Även de välbevarade komplementbyggnaderna, som har höga miljöskapande värden, bör värnas.

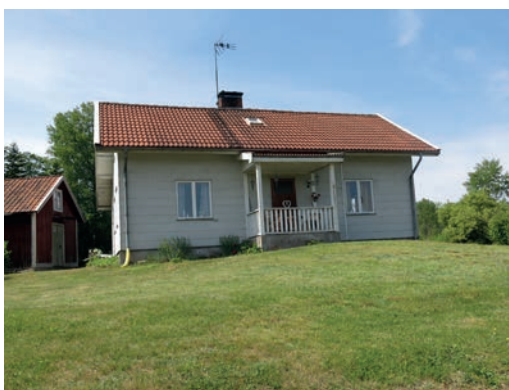
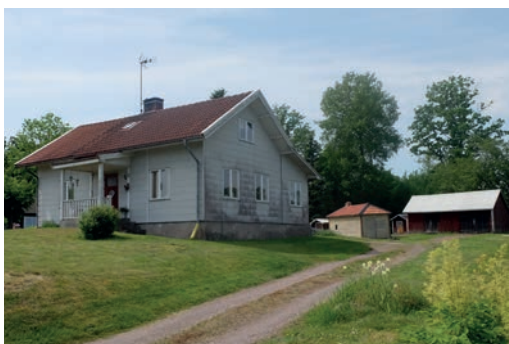
### Kvillegärde 1:32

Fastighet med mycket välbevarat bostadshus uppfört 1934, med kvarvarande drag från 20-talsklassicismen. Byggnaden är oförvanskad, bortsett från entrédörren som har ersatts med en modern variant samt balkongens räcke. Med sin tidstypiska och välbevarade exteriör bidrar byggnaden med mycket höga äkthetsvärden och är miljöskapande i sin omgivning.

Värna om byggnadens karaktäristiska form och volym, med en kompakt och mindre byggnadskropp samt branta sadeltak med en liten takkupa. Bevara även de välbevarade detaljerna, såsom fasadens locklistpanel, takets röda lertegelpannor och murade skorsten, de gjutna trapporna samt de spröjsade träfönstren och den enkla takfotsgesimsen. Dessa detaljer utgör tydliga drag från 20-talsklassicismen och bidrar starkt till byggnadens tidstypiska uttryck.

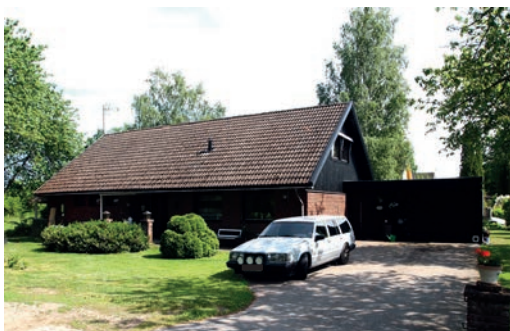
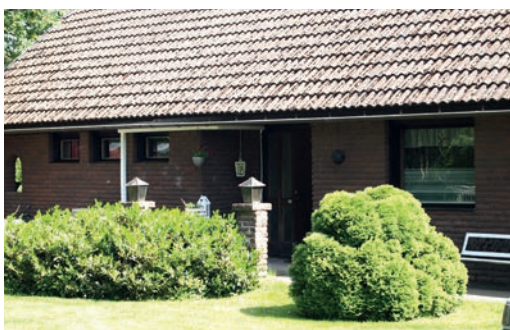
### Läggevi 8:39

Fastighet med mycket välbevarat bostadshus, uppfört 1976 i miljonprogrammets arkitektur. Byggnaden är mycket karaktäristisk och tidstypisk för 1970-talets bebyggelse i både gestaltning och materialval och besitter mycket höga äkthetsvärden i fasaden som är oförvanskad bortsett från ett modernt skärmtak och utbytt garageport. Byggnaden ingår i ett område med bostadsbebyggelse från 1970-1980-talen där den starkt bidrar med miljöskapande värde till den sammanhållna karaktären.

Värna om byggnadens form och volym, takmaterial, fasadens karaktäristiska kombination av vitt mexitegel och liggande panel, de ospröjsade fönstren av trä samt entrén med gjuten trappa och dörr av ädelträ.

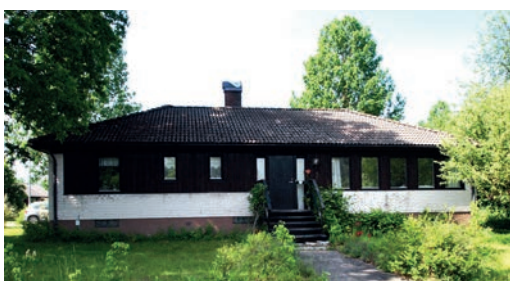
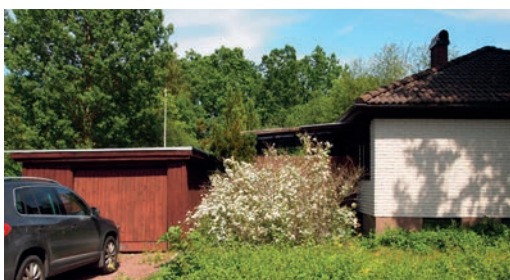
### Läggevi 8:40

Fastighet med mycket välbevarat bostadshus, uppfört 1977 i miljonprogrammets arkitektur. Byggnaden är mycket karaktäristisk och tidstypisk för 1970-talets bebyggelse i både gestaltning och materialval och besitter mycket höga äkthetsvärden i fasaden som är oförvanskad bortsett från en modern dörr i garaget.

Byggnaden ingår i ett område med bostadsbebyggelse från 1970-1980-talen där den starkt bidrar med miljöskapande värde till den sammanhållna karaktären. Värna om byggnadens typiska form och volym, det branta sadeltaket och dess betongpannor, fasadens mexitegel, de mörka, panelade gavelspetsarna, de mörka, ospröjsade fönstren, det indragna entrépartiet med bevarad, mörk entrédörr samt garagebyggnaden.

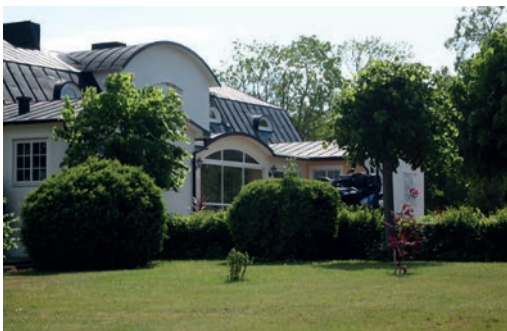
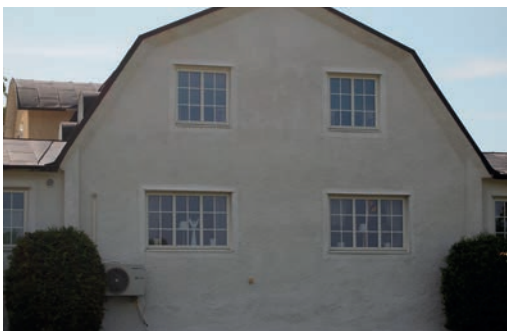
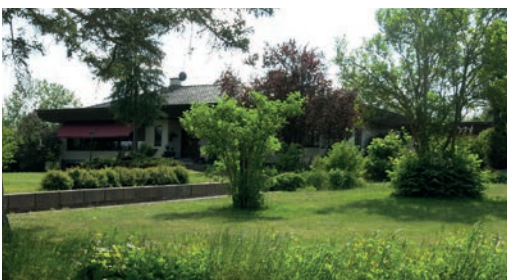
### Läggevi 8:50

Fastighet med bostadshus i nyklassicism med anor från 1700-talet. Byggnaden uppfördes ursprungligen som en flygel till Läggevi herrgård och ombyggdes under 1930-talet för att ersätta den gamla mangårdsbyggnaden, som brunnit ned år 1905. Byggnaden har genomgått förändringar som har påverkat delar av dess ursprungliga karaktär, såsom tillbyggnader, fönsterbyte och dörrbyte. Trots dessa förändringar är byggnaden välbevarad och bibehåller ett högt ålders- och arkitekturvärde. Byggnaden är en av de äldsta bevarade byggnaderna i Fliseryd och vittnar om Läggevi gårds tidigare roll som storgods. Den bidrar utöver ålders- och äkthetsvärde med betydande miljöskapande värden till upplevelsen av den tidigare herrgårdsmiljön. Med sin nyklassicistiska gestaltning och utmärkande form har byggnaden även höga arkitekturvärden.

Värna om byggnadens karakteristiska form och volym, den symmetriska placeringen av fönster och dörrar, de smäckra skivtäckta plåttaken och den ljusa, putsade fasaden. Om husets fönster i framtiden återställdes till sidohängda träfönster med äkta spröjs, skulle byggnadens ursprungliga karaktär stärkas.

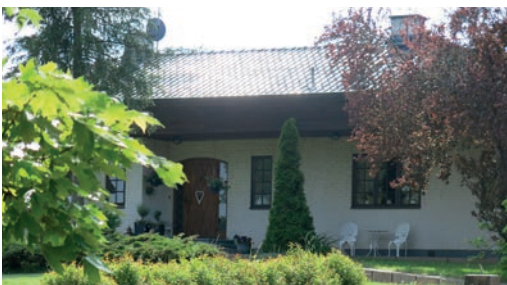
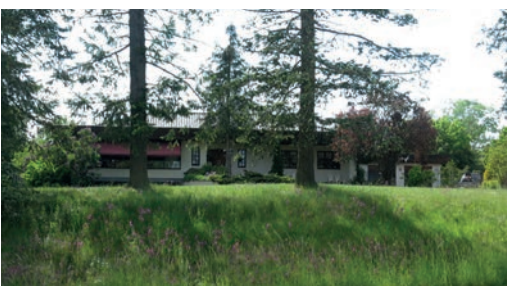
### Läggevi 8:54

Fastighet med mycket välbevarat bostadshus, uppfört i slutet av 1970-talet i sen modernistisk stil. Byggnadens exteriör är mycket tidstypisk för periodens arkitektur, oförvanskad och med höga äkthetsvärden. Genom sin gestaltning och bevarade detaljer utgör byggnaden ett framstående exempel på den modernistiska, arkitektritade villabebyggelsen som existerade samtidigt som miljonprogrammets prefabricerade kataloghus. Byggnaden har också betydande miljöskapande värden i samspel med den tidstypiska trädgården, vilket tillsammans skapar en karaktäristisk 1970-talsmiljö.

Värna byggnadens låga form och volym, det stora, särpräglade taket med mörka takpannor, de murade skorstenarna, fasadens vita mexitegel, de ursprungliga mörka fönstren samt den indragna entrén med dörr av ädelträ. Värna även den typiska garagebyggnaden och trädgården.

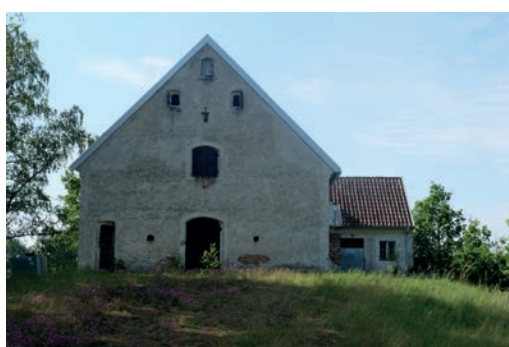
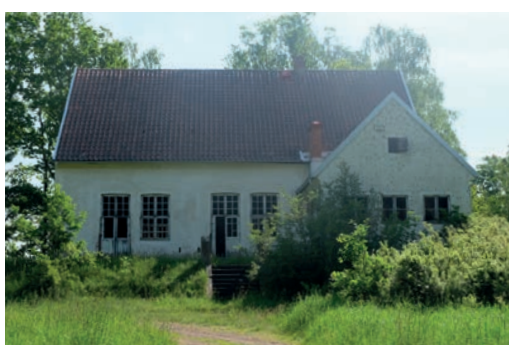
### Läggevi 10:1

Fastighet med välbevarad byggnad, ursprungligen uppfört 1884 i nystil. Byggnaden ingår i den särskilt värdefulla kulturhistoriska miljön längs ån, där industrier, verksamheter och bostadshus växte fram under 1800-talet. Mejeriet har genomgått förändringar som har förtagit delar av dess ursprungliga karaktär, såsom en tillbyggnad med modernt balkongräcke. Dessutom har den ursprungliga röda tegelfasaden slammats vit. Trots förändringarna har byggnaden en välbevarad, tidstypisk karaktär. Byggnaden har ett högt åldersvärde, och placeringen intill ån, tillsammans med den exteriöra utformningen, bidrar med betydande miljöskapande värden. Byggnaden berättar även om tidigare verksamheter i Fliseryds samhälle och har därför ett samhällshistoriskt värde.

Ursprungligen Fliseryds andelsmejeri, byggt 1884 i rött tegel som nu är vitmålat. Efter det att andelsmejeriet lagts ner bedrevs här 1950-1960 bryggeriverksamhet. Numera är byggnaden renoverad till bostad och fönsterrenoveringsverkstad.

Värna om byggnadens form och volym, det smäckra plåttaket med profilerade taktassar, tegelfasaden med dekorativt murade fönster- och dörrömfattningar, snickeridetaljer i form av taktassar samt äldre träfönster och dörrar.

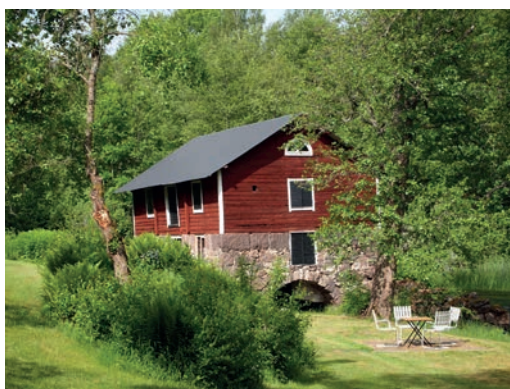
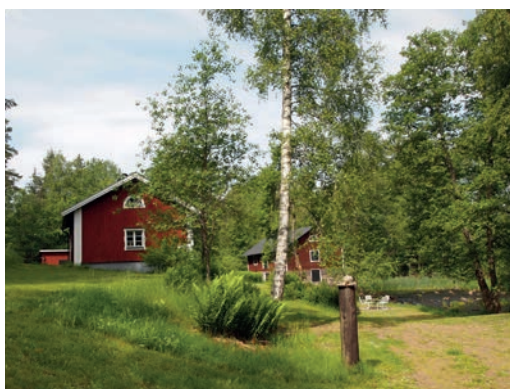
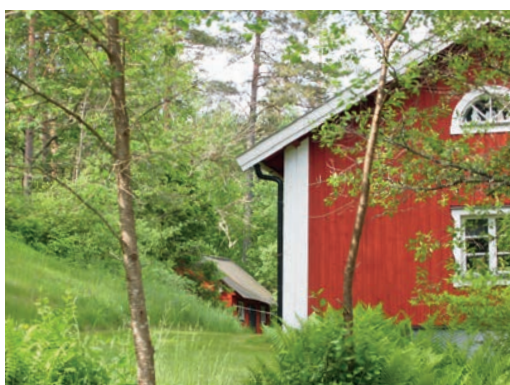
### Mellankvarnen 1:1

Fastighet med bostadshus och gammal kvarnanläggning, där den senare uppfördes någon gång före 1859. Den gamla kvarnbyggnaden vid vattnet är oförvanskad, med undantag för taket, som är av sinuskorrugerad plåt. Dörrar, fönster, fönsterluckor samt fasad och grund är ursprungliga. Kvarnbyggnaden har särskilt höga åldersvärden och äkthetsvärden tack vare sin välbevarade yttre karaktär. Huvudbyggnaden tillkom senare under 1800-talet och uppvisar idag vissa karaktärsdrag från sekelskiftets trähusarkitektur, särskilt med sin detaljrika farstukvist. Även om bostadshuset vid ett senare tillfälle har tilläggsisolerats, bidrar det förutom sitt åldersvärde även med betydande miljöskapande värden. De välbevarade byggnaderna skapar tillsammans en särskilt värdefull miljö intill ån, och kvarnens betydelse för ortens framväxt tillför viktiga samhällshistoriska värden.

Värna kvarnbyggnadens oförvanskade exteriör i sin helhet. Värna även bostadshusets form och volym, fasader i locklistpanel, färgsättningen, farstukvisten, träfönster och dörrar samt det röda tegeltaket. På fastigheten finns dessutom en äldre uthusbebyggelse som bidrar till kvarnmiljöns miljöskapande värden.

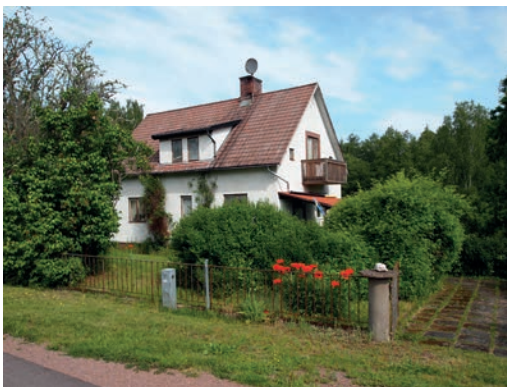
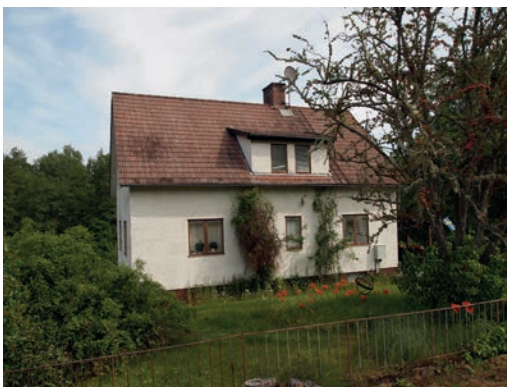
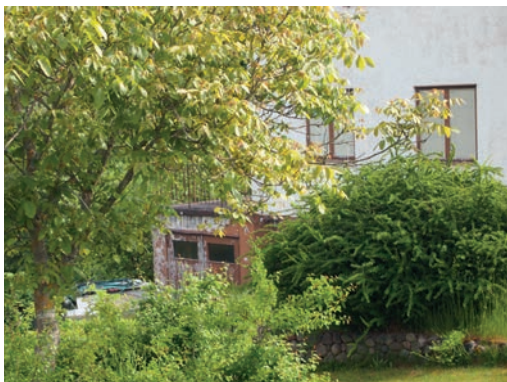
### Skorpatorp 2:4

Bostadshus, 1950

- Äkthetsvärde
- Miljöskapande värde

Fastighet med ett tidstypiskt egnahemshus från 1950. Husets farstukvist och balkong har senare byggts om, men trots denna ändring bedöms huset som mycket välbevarat och tidstypiskt. Byggnaden ingår i ett område med åtta ursprungligen likadana hus, uppförda under samma period. Det som utmärker husen som grupp och som generellt bör värnas är deras enhetliga och bevarade form och volym, med långsidan mot gatan, symmetriska fasadgestaltning, sidolagd entré samt taken som endast bryts av små takkupor med pulpettak. Husets välbevarade exteriör bidrar med höga äkthetsvärden och förstärker områdets 1950-talskaraktär genom sina miljöskapande kvaliteter.

Värna särskilt husets originalfönster och -dörrar, dörromfattningarna i rött tegel, den putsade ljusa fasaden, taktäckningen med trekupiga lertegel och den oinklädda murade skorstenen. Från vägen skymtar även en balkongliknande utbyggnad på första våningen med tidstypiskt smidesräcke och garageportar, som även dessa bör värnas. Byggnadens kulturhistoriska värde skulle stärkas om farstukvisten och balkongen återfick en mer tidstypisk utformning från 1950-talet. Värna även trädgårdens struktur, buskar och träd samt smidesinhägnad, som är typiska för sin tid och bidrar med viktiga miljöskapande värden till fastighetens och områdets karaktär.

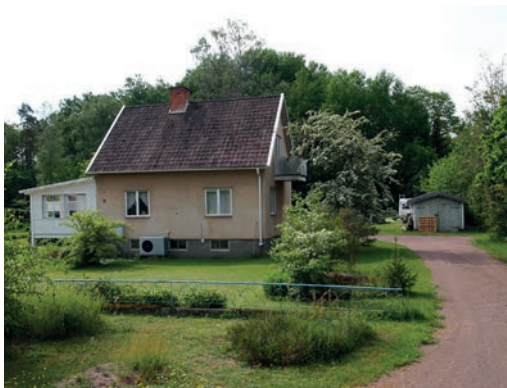
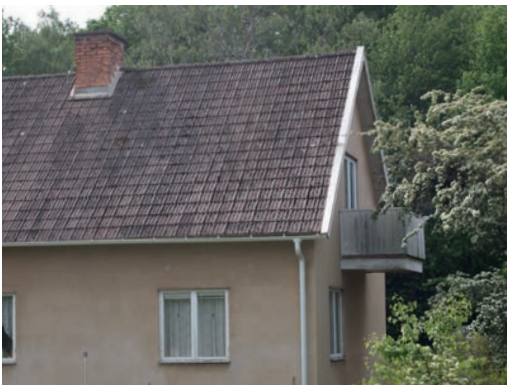
### Skorpatorp 2:8

Bostadshus, 1950

- Äkthetsvärde
- Miljöskapande värde

Fastighet med ett tidstypiskt egnahemshus från 1950. Huset har senare byggts till med ett uterum i en våning, men trots denna ändring bedöms huset som mycket välbevarat och tidstypiskt. Byggnaden ingår i ett område med åtta ursprungligen likadana hus, uppförda under samma period. Det som utmärker husen som grupp och som generellt bör värnas är deras enhetliga och bevarade form och volym, med långsidan mot gatan, symmetriska fasadgestaltning, sidolagd entré samt taken som endast bryts av små takkupor med pulpettak. Husets välbevarade exteriör bidrar med höga äkthetsvärden och förstärker områdets 1950-talskaraktär genom sina miljöskapande kvaliteter.

Värna särskilt originalfönstren, den putsade fasaden i ljus färg, balkongen, det röda tegeltaket och den oinklädda, murade skorstenen. Värna även trädgårdens struktur, buskar och träd samt smidesinhägnad, som är typiska för sin tid och bidrar med viktiga miljöskapande värden till fastighetens och områdets karaktär.

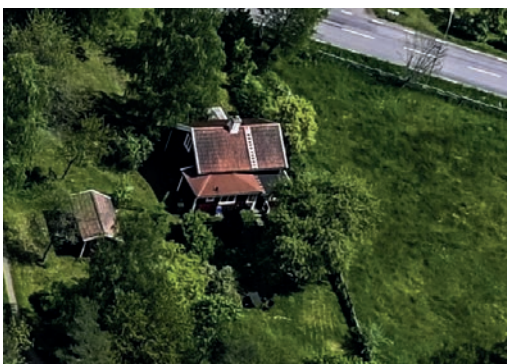
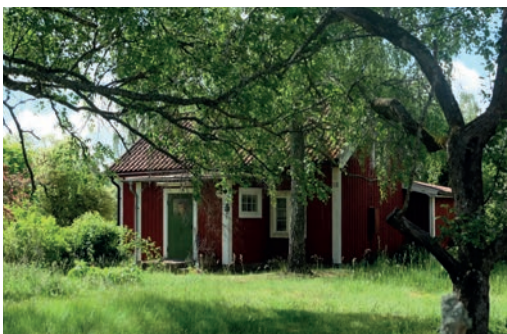
### Strömsborg 2:1

Bostadshus, 1800-tal

- Åldersvärde
- Äkthetsvärde
- Miljöskapande värde

Soldattorp med välbevarat och tidstypiskt bostadshus från 1800-talet i traditionellt utförande. Byggnaden är mycket karakteristisk för 1800-talets enkla bostadsbebyggelse, med stora miljöskapande värden genom sin karaktäristiska placering med omgivande ekonomibyggnader och intilliggande öppna ängsmarker. Värna om bostadens form och volym, fasadens rödfärgade träpanel med vita detaljer, taktäckningen av rött lertegel och de spröjsade träfönstren. Även farstun som fick sitt nuvarande utseende omkring 1900-talets mitt är välbevarad och tidstypisk.

Värna entrédörren, plåttäckningen och det lilla skärmtaket. I anslutning till bostadshuset finns flera välbevarade äldre uthus och ekonomibyggnader med höga värden som bör värnas om, liksom omgivande gårdsgårdar i traditionellt utförande.

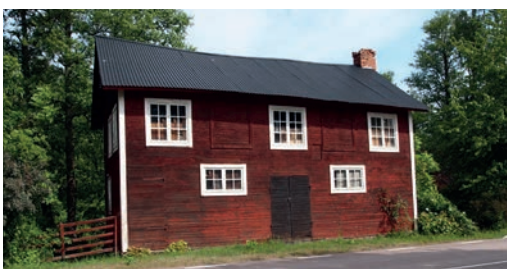
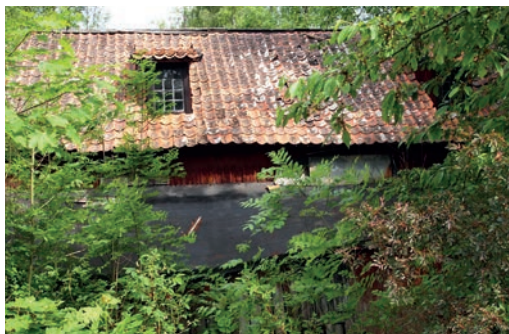
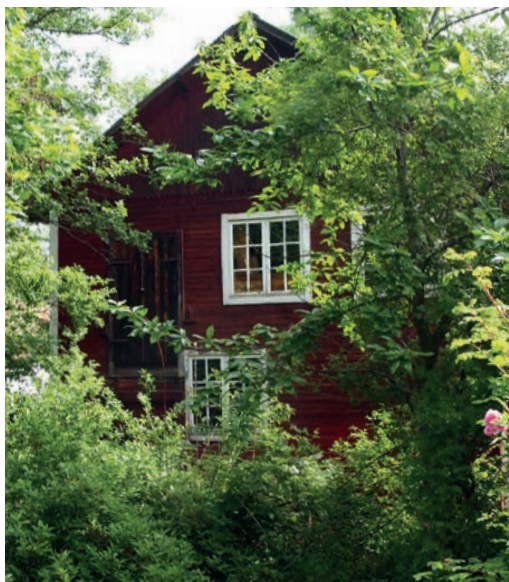
### Vadkvarnen 1:1 (samt Åby 6:26, Åby 6:27 och del av Åby 7:10)

Fabrikslokal, troligtvis före 1851

- Åldersvärde
- Äkthetsvärde
- Miljöskapande värde
- Samhällshistoriskt värde

Fastighet med äldre fabrikslokal, tidigare möbelfabrik och såg. Byggnaden ingår i en särskilt värdefull kulturhistorisk miljö längs ån, där industrier, verksamheter och bostadshus växte fram under 1800-talet. Byggnadernas exakta ålder är oklar, men på lagaskifteskarta 1851 ligger två byggnader på samma plats som nuvarande fabrikslokaler. Fastigheten är igenvuxen och alla byggnadsvolymer var inte fullt tillgängliga vid platsbesöket. Värdebeskrivningen gäller därför främst byggnadskroppen mot gatan som i sin utformning är typisk för den traditionella, äldre, småskaliga industriarkitekturen. Byggnaden är, bortsett från taket som är bytt mot trapetsplåt, oförvanskad och bidrar utöver åldersvärdet med betydelsefulla miljöskapande värden till upplevelsen av områdets äldsta historia. Fabrikens betydelse för ortens framväxt tillför viktiga samhällshistoriska värden.

Värna särskilt äldre detaljer som bidrar till byggnadens ålderdomliga karaktär, så som sockeln i sten, de spröjsade träfönsterna, fasaden med liggande panel, färgsättningen, den murade skorstenen, äldre trädörrar och luckor, snickeridetalljer samt byggnadens form och volym. Värna även anläggningens andra miljöskapande detaljer, såsom sågens träfasader, ursprungliga fönster och dörrar samt det tegeltäckta taket.

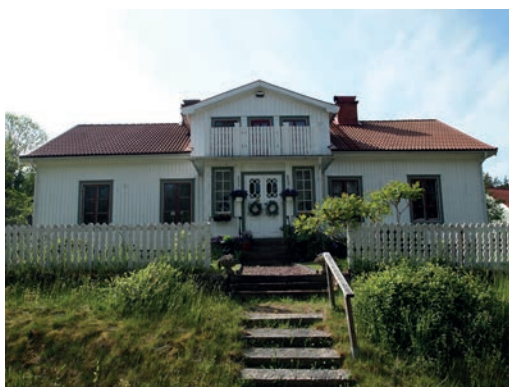
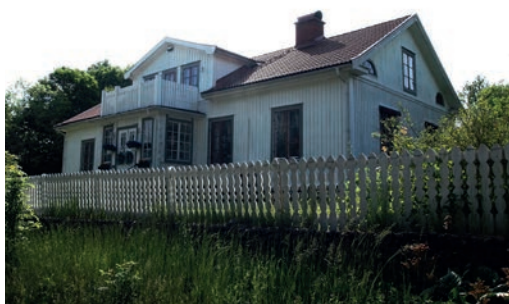
#### Åby 1:6

Bostadshus, 1800-tal

- Åldersvärde
- Miljöskapande värde

Fastighet med ett bostadshus som sannolikt uppfördes under 1800-talet. På lagaskifteskartan från 1851 finns ett bostadshus markerat på samma plats, men det är med stor sannolikhet inte samma byggnad. Huset är ett tydligt exempel på trähusarkitekturens stilideal från 1800-talets andra hälft. Det kännetecknas av en långsträckt volym med frontespiser på båda sidor av taket, dubbla skorstenar och en symmetrisk fasadgestaltning. Entrépartiet är centralt placerat och vetter mot gatan, flankerat av tvåluftsfönster med tre rutor i varje luft. Byggnaden ingår i den särskilt värdefulla kulturhistoriska miljön längs ån, där industrier, verksamheter och bostadshus växte fram under 1800-talet. Den välbevarade byggnaden bidrar trots vissa senare ändringar, utöver åldersvärde, även med betydelsefulla miljöskapande värden till upplevelsen av områdets äldsta historia.

Värna de detaljer som är typiska för 1800-talet, såsom naturstenssockeln, träfönstren, pardörren, fasadmaterialet i locklistpanel med rundbågefris, de murade skorstenarnas position och takmaterialet i rött lertegel, samt byggnadens form och volym. Värna även trädgårdens äldre struktur, inklusive gångar, trappor samt de uppvuxna äldre träden och buskarna.

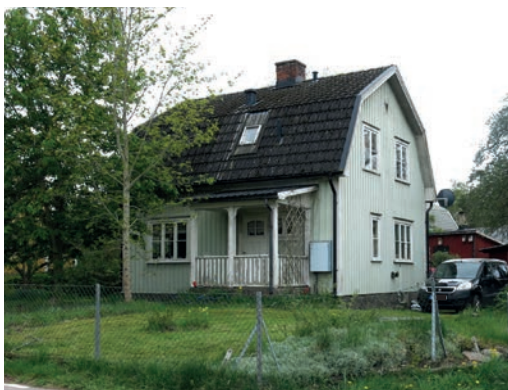
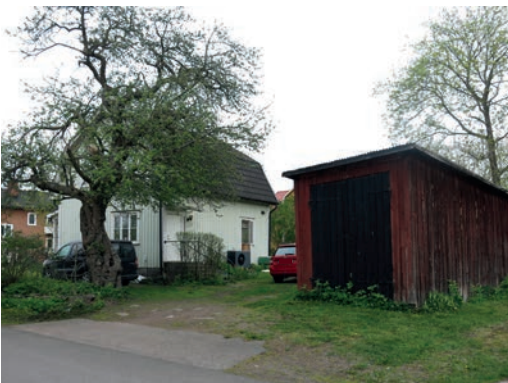
### Åby 1:9

Bostadshus, för 1914

- Åldersvärde
- Äkthetsvärde
- Miljöskapande värde

Fastigheten med ett mycket välbevarat bostadshus uppfört före 1914, som idag har en för 1920-talsklassicismen typisk gestaltning. Byggnaden har genomgått få förändringar sedan dess, varav takbytet till mörka betongpannor är den mest påtagliga. Med sitt exponerade läge på en hörntomt vid Hantverkarvägen, i anslutning till kyrksamhällets äldsta bostadshus, bidrar byggnaden genom sin välbevarade exteriör, utöver höga ålders- och äkthetsvärden, även med betydande miljöskapande värden.

Värna om byggnadens form och volym, stensockeln, de ursprungliga träfönstren, farstukvisten och trappan, dörren ut mot gatan, fasadens locklistpanel samt den murade skorstenen. Om takets nuvarande mörka betongpannor vid nästa omläggning byttes till röda lertegelpannor skulle byggnadens ursprungliga karaktär framträda ytterligare. På fastigheten finns också äldre, välbevarad uthusbebyggelse som bidrar till fastighetens miljöskapande värden. Värna även trädgårdens ursprungliga gångstruktur och planteringar samt grindstolparna i huggen sten.

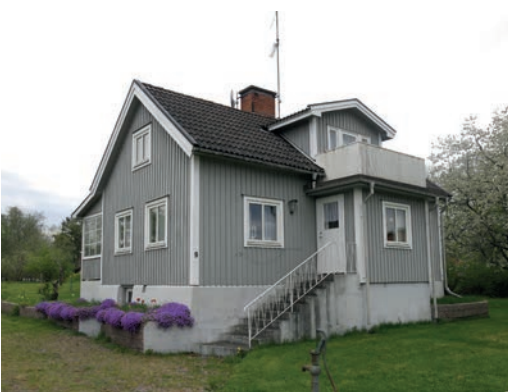
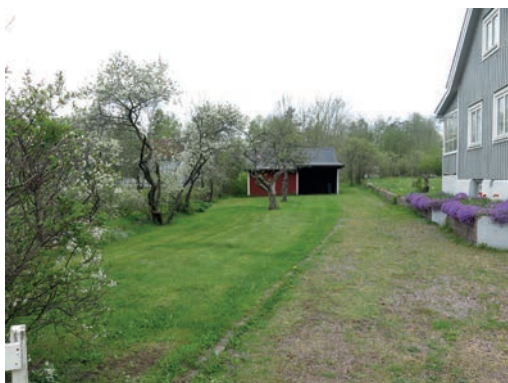
### Åby 1:10

Bostadshus, trol. 1880-tal

- Åldersvärde
- Miljöskapande värde

Fastighet med ett bostadshus som troligen uppfördes på 1880-talet. Byggnaden har genomgått om- och tillbyggnader som förtagit delar av dess karaktär, till exempel i form av en utbyggnad, ny entrédörr och byte av fönster och takmaterial. Byggnaden har dock ett högt åldersvärde och bevarad helhetskaraktär. Byggnaden är en del av ett särskilt värdefullt område med samtida bostadshus längs den gamla landsvägen. Tillsammans med den äldre bebyggelsen, som har vuxit fram i anslutning till kyrkan, bidrar den med betydelsefulla miljöskapande värden och förstärker områdets historiska karaktär. Byggnadens trappa med smidesräcke, entrédörren och balkongen med plåtavskärmning utgör en tydlig årsring från efterkrigstiden och berättar om hur landsbygdens befolkning fick en förbättrad ekonomisk ställning under denna period.

Värna om byggnadens form och volym, den symmetriska fasadgestaltningen, fasadens locklistpanel samt entrédörren, trappan, smidesracket och balkongskärm. Om takets nuvarande mörka betongpannor vid nästa omläggning byttes till röda lertegelpannor skulle byggnadens ursprungliga karaktär framträda ytterligare. Värna även trädgårdens ursprungliga gångstruktur, äldre fruktträd och planteringar.

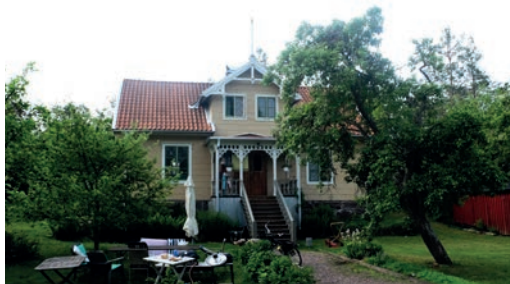
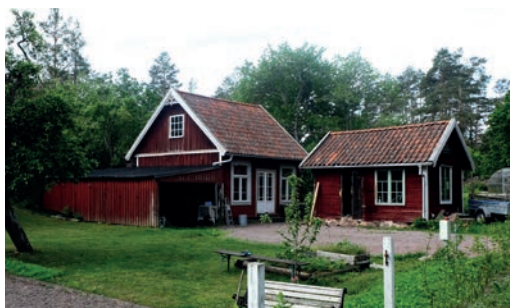
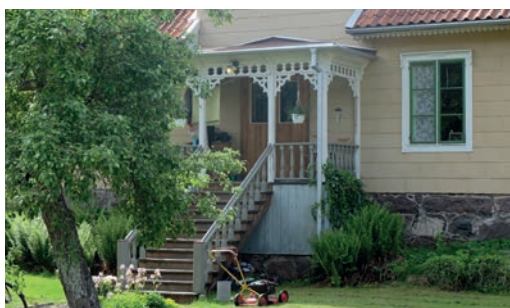
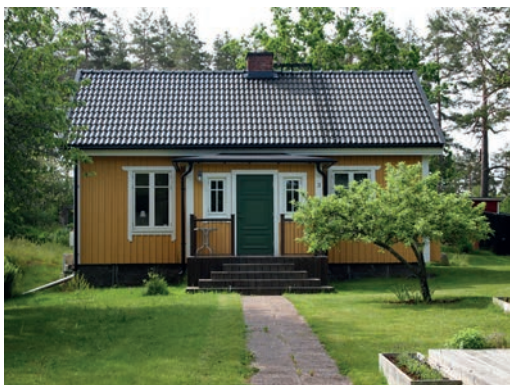
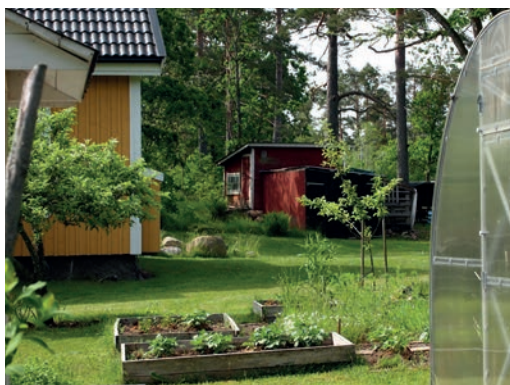
### Åby 1:15

Bostadshus, 1800-tal

- Åldersvärde
- Miljöskapande värde

Fastighet med bostadshus från 1800-talet. Även uthusen utmed vägen är äldre. Huvudbyggnaden är gestaltad i den så kallade schweizerstilen, som var populär under 1800-talets senare del. Den smäckra verandan med spetsliknande lövsågerier, trädekorationer i gavlarna, tidstypiska fönster, dörrar och trappor samt det tegeltäckta taket ger huset ett tidstypiskt och oförvanskat uttryck. Under efterkrigstiden har fasaderna klätts med eternit, men tack vare en välanpassad färgsättning påverkas husets sekelskifteskaraktär inte påtagligt negativt. Byggnaden ingår i en särskilt värdefull kulturhistorisk miljö längs ån, där industrier, verksamheter och bostadshus växte fram under 1800-talet. Trots senare ändringar bidrar byggnaden, utöver sitt åldersvärde, med betydande miljöskapande värden som förstärker upplevelsen av områdets äldsta historia.

Värna särskilt sockeln i natursten, verandan, trätrappan med handledare i trä, träfönster och fönsteromfattningar, snickeridetalljer, takmaterialet i rött lertegel, den oinklädda, murade skorstenen samt byggnadens form och volym. Även uthusen utmed gatan bidrar med miljöskapande värden till upplevelsen av fastighetens äldre karaktär.

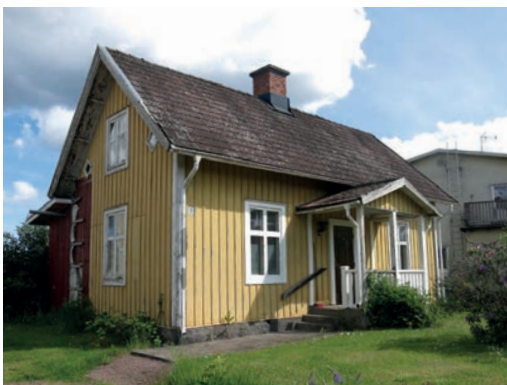
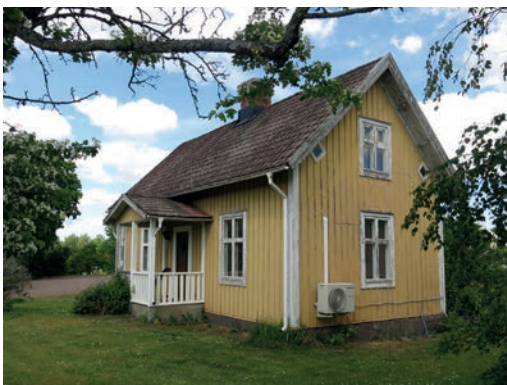
### Åby 1:19

Bostadshus, 1800-tal

- Åldersvärde
- Miljöskapande värde
- Äkthetsvärde

Fastighet med bostadshus som ligger på samma plats som en byggnad på lagaskifteskartan 1851. Huset bär idag spår efter flera arkitekturepoker. Takets smäckra form med profilerade taktassar är typiska för det sena 1800-talet. Fönstren, entrédörren den gjutna trappan och även taktäckningen med trekupiga cementpannor tillkom med stor sannolikhet under 1900-talets första decennier, medan färgsättningen och farstukvistens utformning är senare. Byggnaden är en av få bevarade 1800-talshus längs den ursprungliga landsvägen vid den gamla stenvälsbron. Huset bidrar utöver särskilt höga ålders- och äkthetsvärden med betydande miljöskapande värden till upplevelsen av Övre Åbys äldsta bebyggelsemiljö.

Värna om byggnadens typiska form och volym, takets smäckra form med profilerade taktassar, den murade skorstenen, stensockeln, träfönstren och entrén med gjuten trappa och dörr med karosseripanel.

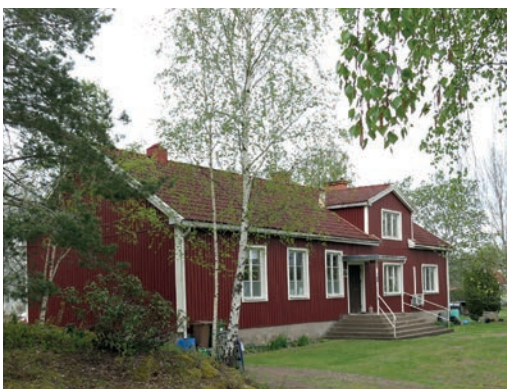
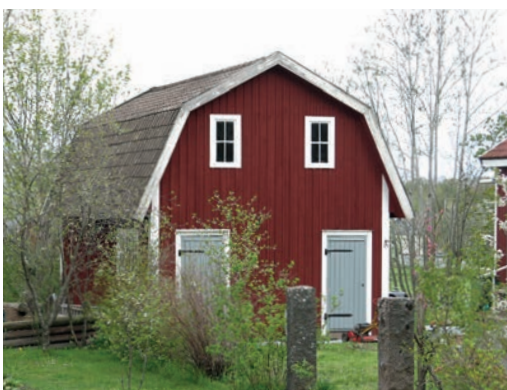
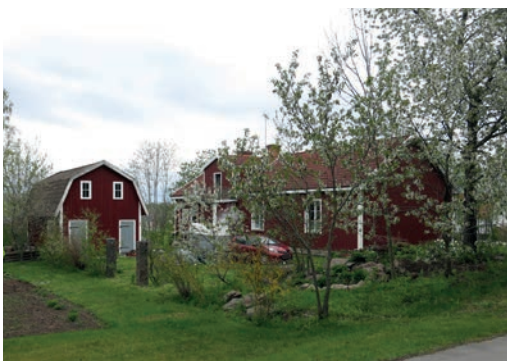
### Åby 1:21

Missionshus, 1855

- Åldersvärde
- Miljöskapande värde
- Samhällshistoriskt värde

På fastigheten finns en byggnad som uppfördes som missionshus 1855 med verksamhet fram till 2000-talet. Byggnaden har på 1900-talet genomgått om- och tillbyggnader som förtagit delar av dess ursprungliga karaktär bland annat genom tilläggsisolering av fasaderna. Trots dessa ändringar är byggnaden fortfarande mycket karakteristisk för väckelserörelsens arkitektur, med en bostadsdel med kök i ena delen av byggnaden och en ljus och stor samlingssal i den andra. Missionshuset är en av få byggnader i Fliseryd som finns bevarad från tiden före laga skifte och ingår i den äldsta bebyggelsemiljön vid kyrkan, som börjat växa fram under 1800-talet, och bidrar med betydelsefulla miljöskapande värden till upplevelsen av områdets äldsta historia. Missionshuset har utöver mycket högt åldersvärde även stort samhällshistoriskt värde i sin tidigare funktion som missionshus då det berättar om den väckelserörelse som spreds över landet under 1800-talet.

Värna om byggnadens panelklädda fasad, träfönster, murade skorstenar samt form och volym. På tomten finns även ett mycket välbevarat uthus med oförvanskat exteriör som bidrar med höga miljöskapande värden.
