## KULTURHISTORISKT VÄRDEFULLA BEBYGGELSEMILJÖER I FLISERYD OCH FINSJÖ

Rapporten har tagits fram genom fältinventering och arkiv-/litteraturstudier. Inventeringen har skett maj-juni 2024. Till skillnad mot Mönsterås kommuns tidigare kulturmiljöinventeringar, som genomförts i Mönsterås köping, Timmernabben, Ålems kyrkby och Pataholm, saknas för Fliseryd-Finsjöområdet äldre kulturhistoriska analyser och inventeringar. Utgångspunkt för inventeringen var därför 2003 års Kulturminnesvårdsprogram för Mönsterås kommun, där Fliseryd-Finsjö är utpekad som en av kommunens kulturhistoriskt värdefulla miljöer. Utifrån fältinventeringen samt kompletterande studier av litteratur, historiska kartor och fotografier samt lokalhistorisk information har ett område med mycket höga kulturmiljövärden avgränsats. Utredningsområdet motsvarar i stort sett kulturmiljöområdets utsträckning i kommunens Kulturminnesvårdsprogram, men har utvidgats något och inkluderar nu hela Fliseryd och Finsjö samhälle. Området har vidare delats in i fyra delområden som genom sin historik och utveckling utgör miljöer med en kulturhistorisk karaktär. Inom dessa områden har ett antal fastigheter med höga kulturmiljövärden peka

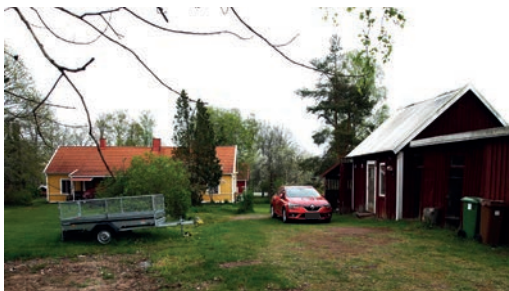
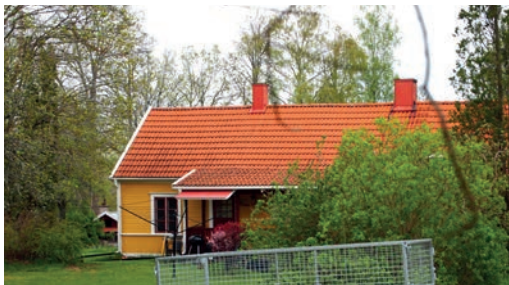
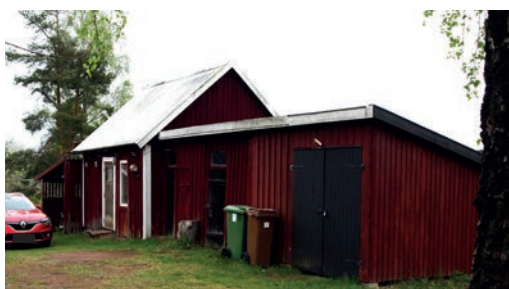
### Åby 1:23

Bostadshus, före 1859

- Åldersvärde
- Äkthetsvärde
- Miljöskapande värde

Fastighet med ett bostadshus som är en av få byggnader i Fliseryd som bevarats på sin ursprungliga plats från tiden före laga skifte. Byggnadens fasader präglas idag av den för det sena 1800-talet typiska panelarkitekturen. Byggnaden har genomgått vissa förändringar, bl.a. genom tillbyggnad av ett långt skärmtak på gårdssidan. Trots denna ändring är byggnaden mycket välbevarad med särskilt höga äkthetsvärden i den oförvanskade exteriören. Byggnaden ingår i den äldsta bebyggelsemiljön vid kyrkan, som börjat växa fram under 1800-talet, och bidrar utöver åldersvärdet med betydelsefulla miljöskapande värden till upplevelsen av områdets äldsta historia.

Värna byggnadens volym och långsmala form som är karaktäristisk för landsbygdens 1800-talsbebyggelse. Värna även byggnadens karaktärgivande detaljer såsom panelarkitekturen, äldre träfönster och -dörrar, de symmetriskt placerade skorstenarna och sadeltaket med röda lertegelpannor. På tomten finns även en mycket välbevarad äldre uthuslänga som tillsammans med bostadshuset bildar en bibehållen äldre gårdsmiljö som bidrar till fastighetens höga miljöskapande värden.

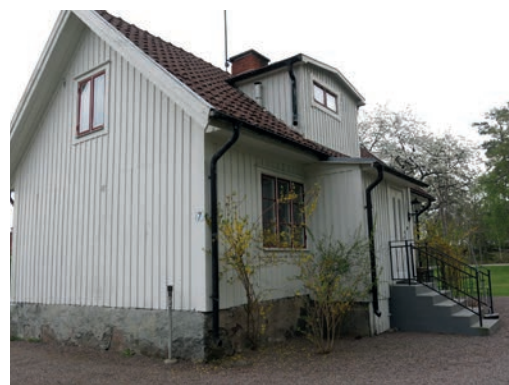
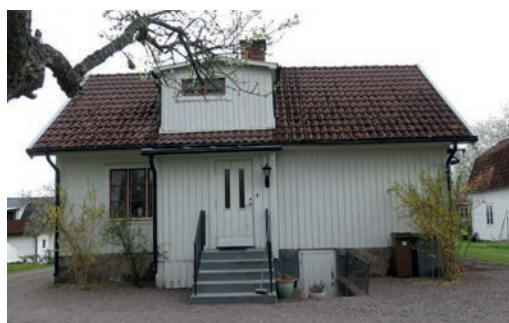
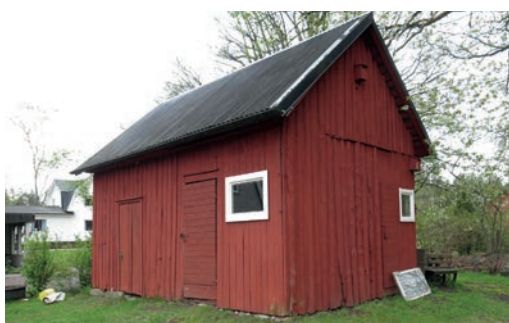
### Åby 1:25

Bostadshus, ca 1890

- Åldersvärde
- Miljöskapande värde

Fastighet med mindre bostadshus som genomgått flera ombyggnader som förtagit delar av dess ursprungliga karaktär. Byggnaden har dock trots detta fortfarande tydliga karaktärsdrag från dess uppförandetid kring slutet av 1800-talet. Byggnaden är en del av ett särskilt värdefullt område med samtida bostadshus längs den gamla landsvägen. Tillsammans med den äldre bebyggelsen, som har vuxit fram i anslutning till kyrkan, bidrar den med betydelsefulla miljöskapande värden och förstärker områdets historiska karaktär.

Värna om byggnadens ursprungliga form och volym, träfönster och fasadmaterial av locklistpanel. Om takets nuvarande betongpannor vid nästa omläggning byttes till röda lertegelpannor skulle upplevelsen av byggnadens kulturhistoriska värde gynnas. På fastigheten finns även ett äldre uthus som bidrar med mycket höga miljöskapande värden i området.

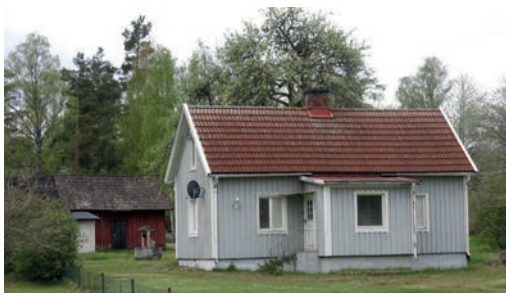
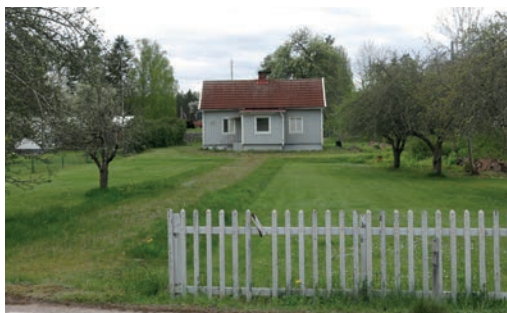
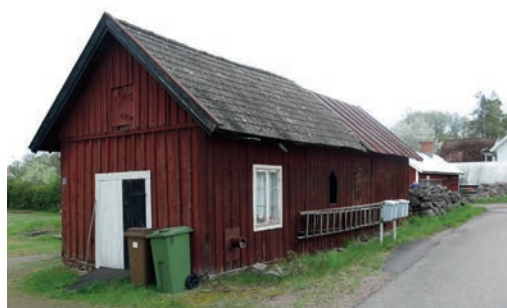
### Åby 1:30

Bostadshus, tidigt 1900-tal

- Åldersvärde
- Miljöskapande värde

Fastighet med mindre bostadshus uppfört i början av 1900-talet. Byggnaden är en enkelstuga med källarvåning och mycket typisk för sekelskiftets enkla bostadsbebyggelse som ofta uppfördes av hantverkare eller arbetare på ofri mark. Byggnaden har genomgått en del förändringar, bland annat genom utvändigt tilläggsisolering samt byte av fönster, dörrar och takmaterial. Trots dessa ändringar är husets ursprungliga karaktär välbevarad. Byggnaden ingår i den äldsta bebyggelsemiljön vid kyrkan, som börjat växa fram under 1800-talet, och bidrar utöver åldersvärdet med betydelsefulla miljöskapande värden till upplevelsen av områdets äldsta historia.

Värna om byggnadens form och mindre skala, fasadens träpanel, fönstrens symmetriska placering, den sidolagda entrén, trappan med smidesräcke, den murade skorstenen samt takets smäckra taksprång. Värna också trädgårdens tidstypiska gångstruktur, inhägnader och äldre fruktträd. På tomten finns även ett välbevarat äldre uthus som bidrar med både höga äkthetsvärden och miljöskapande värden i området. Om bostadshusets nuvarande taktäckning vid nästa omläggning byttes till rött lertegel skulle byggnadens kulturhistoriska värde stärkas ytterligare. Byggnadens äldre karaktär skulle även gynnas om entrédörren och fönsterna gavs en mer tidstypisk utformning.

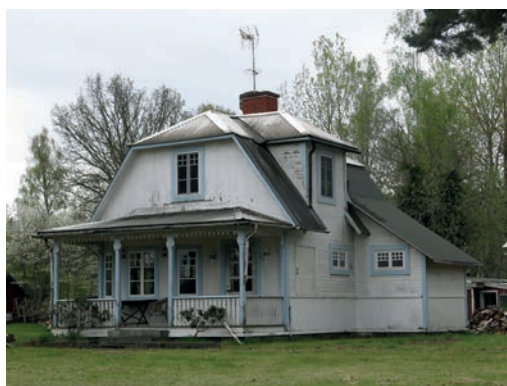
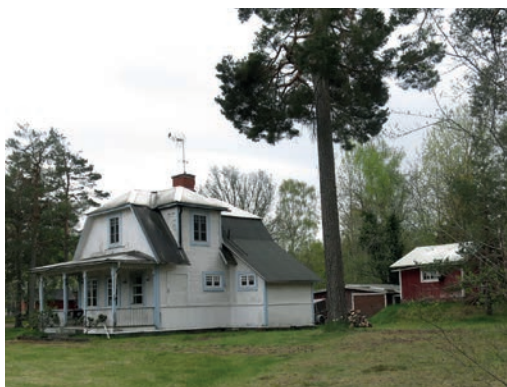
### Åby 1:33

Bostadshus, 1916

- Åldersvärde
- Arkitekturvärde
- Miljöskapande värde

Fastighet med större jugendvilla, uppfört 1916. Byggnaden har genomgått vissa förändringar som förtagit delar av dess ursprungliga karaktär, bl.a. är färgsättningen sentida och taket har fått en täckning av trapetsplåt. Även flertalet fönster är bytta men har utformats med småspröjsade rutor i fönstrens övre del vilket gynnar upplevelsen av husets jugendutformning. Byggnaden ingår i den äldsta bebyggelsemiljön väster om kyrkan, som börjat växa fram under 1800-talet och tidigt 1900-tal. Byggnaden bidrar utöver åldersvärdet med höga arkitekturvärden och betydelsefulla miljöskapande värden till upplevelsen av områdets äldsta historia.

Värna om byggnadens form och volym och stiltypiska detaljer så som fasadens liggande träpanel, ursprungliga trädörrar och fönster, fönstrens indelning med småspröjsade övre delar och verandans snickeridetalljer. Om takets nuvarande täckning av trapetsplåt vid nästa omläggning byttes till ett mer traditionellt plåt- eller papptak skulle upplevelsen av byggnadens kulturhistoriska värde gynnas. Bostadshuset skulle dessutom återfå mycket av sin ursprungliga karaktär med en mer tidstypisk färgsättning. Även komplementbyggnaden på fastighetens bakre del bidrar med miljöskapande värden.

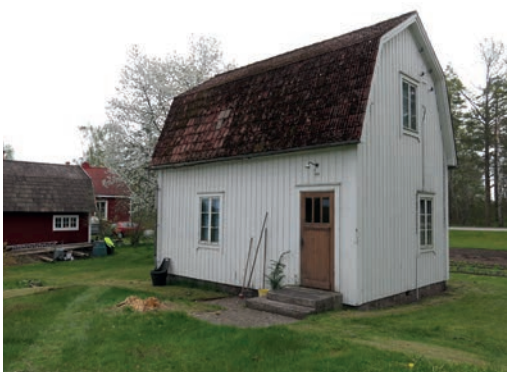
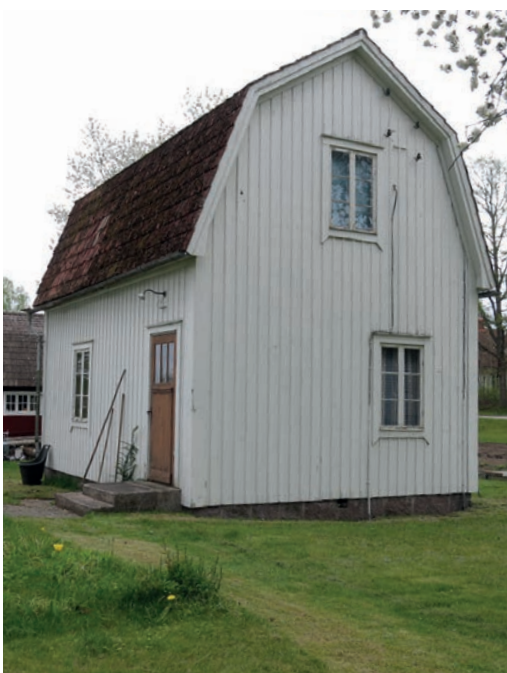
### Åby 1:43

Bostadshus, 1924

- Äkthetsvärde
- Miljöskapande värde

Fastighet med ett mycket välbevarat mindre bostadshus. Huset har en oförvanskad exteriör med de för 1920-talsklassicismen typiska karaktärsdrag, om än i en tydligt förenklad form. Husets tak är täckt med lokaltillverkade cementpannor. Byggnaden ingår i den mycket värdefulla bebyggelsemiljön vid kyrkan som börjat växa fram under 1800-talet och som under 1900-talets första decennier utvecklat sig till ett typiskt landsbygdssamhälle med hantverksgårdar, verkstäder, handelsbod med mera. Byggnaden har särskilt höga äkthetsvärden och bidrar med betydelsefulla miljöskapande värden till upplevelsen av områdets äldsta historia.

Värna byggnadens form och volym, granitsockeln, trappan, entrédörren, de äldre spröjsade träfönstren, stuprör med skarpa vinklar och tratt, fasadens locklistpanel samt övriga ursprungliga detaljer. När det blir dags att byta de gamla cementpannorna mot ett annat material bör takets smäckra dimensioner bevaras, det rekommenderas därför att välja en täckning med ofalsade tvåkupiga lertegel.

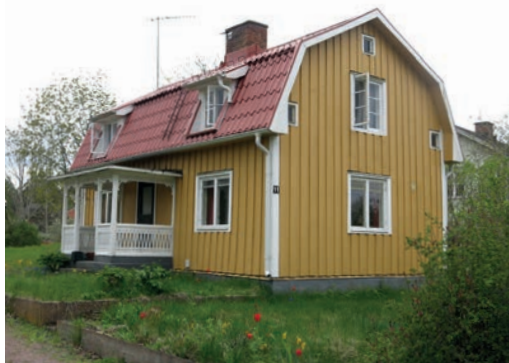
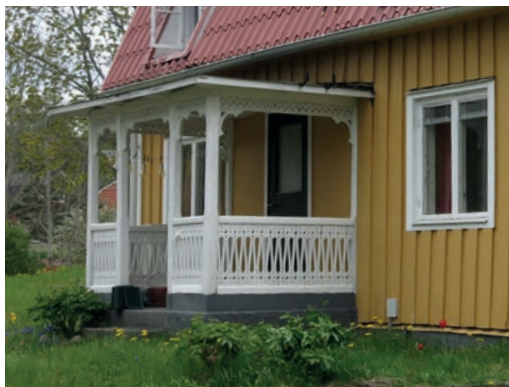
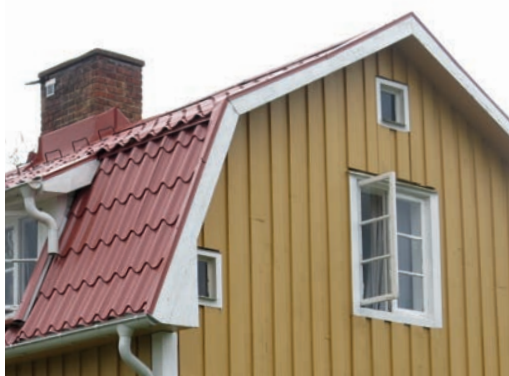
### Åby 1:47

Bostadshus, troligen 1800-tal

- Åldersvärde
- Miljöskapande värde

Fastighet med en byggnad i 1,5 plan som troligen uppförts under 1800-talet. På lagaskifteskartan från 1859 finns ett torp markerat på samma plats, men det är oklart om det rör sig om samma byggnad. Husets brutna tak liksom den mycket välbevarade farstukvistens detaljrik snickarglädje är typiska för den enklare landsbygdsbebyggelsen på 1800-talets senare del. Byggnaden har dock genomgått vissa ändringar som förtagit delar av husets ursprungliga karaktär. Husets ursprungliga entrédörr ersattes under efterkrigstiden med den nuvarande dörren i karosseripanel, och flera spröjsade fönster byttes ut mot ospröjsade tvålufts-fönster. På senare tid har fasaden tilläggsisolerats och fått ny panel samt taket lagts om med tegelimiterande plåt. Trots dessa ändringar upplevs byggnaden fortfarande som mycket välbevarad och tidstypiskt. Huset ingår i den äldsta bebyggelsemiljön väster om kyrkan, som börjat växa fram under 1800-talet, och bidrar utöver åldersvärdet med betydelsefulla miljöskapande värden till upplevelsen av områdets äldsta historia.

Värna byggnadens form och volym, fasadmaterialet av stående panel, byggnadens äldre träfönster, dörren i karosseripanel, farstukvistens snickeridetalljer och den murade skorstenen. Om takets nuvarande taktäckning vid nästa omläggning byttes till röda lertegelpannor, skulle upplevelsen av byggnadens kulturhistoriska värde gynnas.

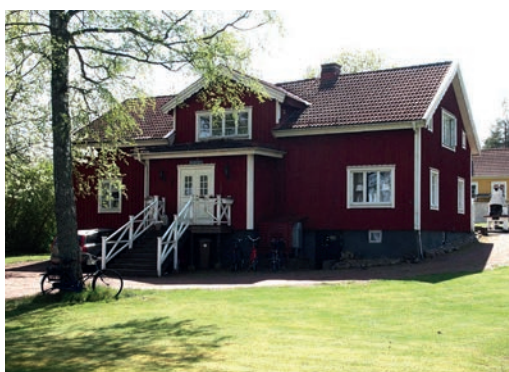
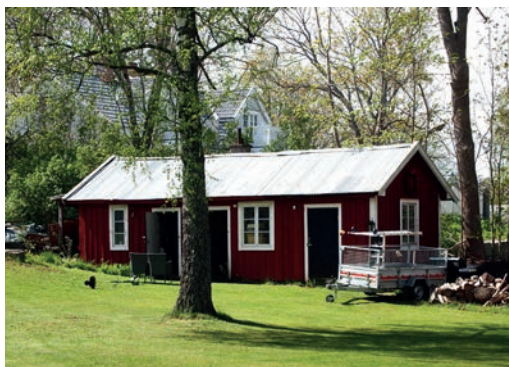
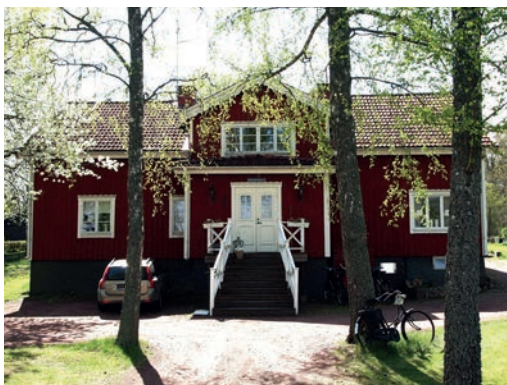
### Åby 1:65

Bostadshus, före 1859

- Åldersvärde
- Miljöskapande värde
- Samhällshistoriskt värde

Fastighet med ett bostadshus som är en av få byggnader i Fliseryd som bevarats på sin ursprungliga plats från tiden före laga skifte. Byggnaden fungerade tidigare som telefonstation och handelsbod. Byggnaden har genom tiden genomgått större förändringar, såsom byte av takmaterial, fönster och dörrar, tillägg av en ny entrétrappa och tilläggsisolering. Trots dessa ändringar har byggnaden fortfarande tydliga karaktärsdrag från uppförandetiden, i form av materialval och färgsättning samt dess form och volym. Huset ingår i den äldsta bebyggelsemiljön väster om kyrkan, som börjat växa fram under 1800-talet, och byggnaden bidrar utöver åldersvärdet med betydelsefulla miljöskapande värden till upplevelsen av områdets äldsta historia. Byggnaden har dessutom ett högt samhällshistoriskt värde genom sin tidigare funktion som telefonstation och handelsbod.

Värna om byggnadens form och volym, locklistpanelen, träfönstren från 1900-talets första halva och snickeridetaler samt de dubbla skorstenar som vittnar om husets ursprungliga planlösning. Om takets nuvarande taktäckning med betongpannor vid nästa omläggning byttes till röda lertegelpannor, skulle upplevelsen av byggnadens kulturhistoriska värde gynnas. På tomten finns även en mycket välbevarad äldre uthuslänga som tillsammans med bostadshuset bildar en bibehållen äldre gårdsmiljö som bidrar till fastighetens höga miljöskapande värden.

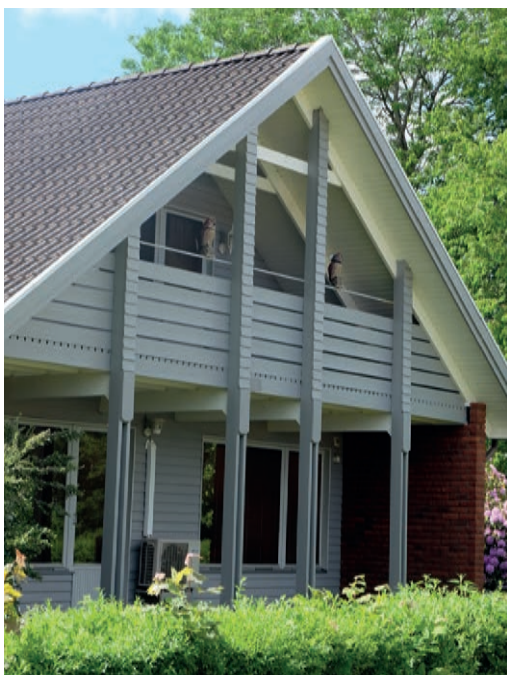
#### Åby 1:85

Bostadshus, 1976

- Äkthetsvärde
- Miljöskapande värde

Fastighet med oförvanskat bostadshus i postmodernistisk stil, uppfört 1976. Byggnadens exteriör är mycket karaktäristisk och tidstypisk, med mycket höga äkthetsvärden. Byggnaden ingår i ett område med kataloghus från främst 1960- och 1970-talen och bidrar här, som enda kataloghus av sitt slag, starkt med miljöskapande värden till områdets sammanhållna karaktär.

Värna om byggnadens tidstypiska form och volym, fasaden i rött tegel, gaveln med joddarbalkong i trä med nationalromantisk dekoration, sadeltaket med dess mörka betongpannor, de mörka träfönstren, entrén med trädörr i ädelträ samt övriga tidstypiska och ursprungliga detaljer. Värna även trädgårdens inhägnad med låg häck.

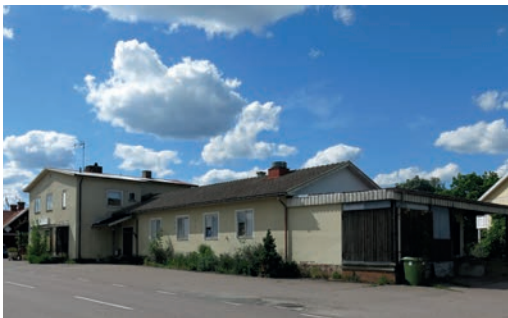
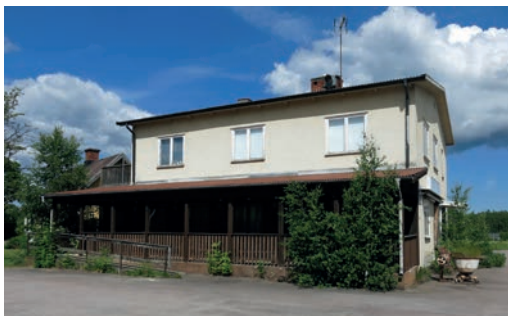
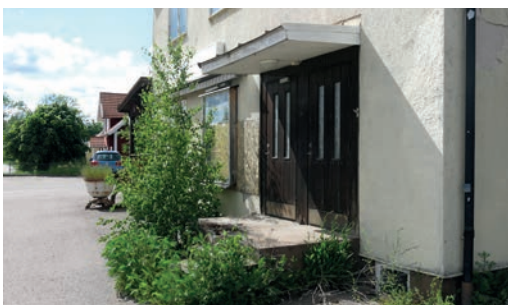
### Åby 1:92

Bostads- och affärshus, 1925

- Äkthetsvärde
- Miljöskapande värde
- Samhällshistoriskt värde

Fastighet med kombinerad bostads- och affärsbyggnad uppförd 1925 och som huserade ett bageri med café i omkring 60 år innan verksamheten till sist lades ned 2012. Byggnaden har en mycket välbevarad funktionalistisk exteriör som tillkom under en renovering och ombyggnation under 1950-talet. Den bevarade strama och stiltypiska exteriören har höga äkthetsvärden och genom den tidigare funktionen som bageri har byggnaden också ett mycket högt samhällshistoriskt värde som en av flera verksamheter vid Åby centrum invid bron. Detta område utgör en särskilt värdefull miljö av äldre bebyggelse, i flera fall med koppling till serviceverksamheter, där även det tidigare bageriet bidrar med miljöskapande värde.

Värna om byggnadens form och volym, tillbyggnaden som tillhörde caféverksamheten, den stiltypiskt putsade fasaden, de bevarade träfönstren, skyltfönstren och entrédörrarna.

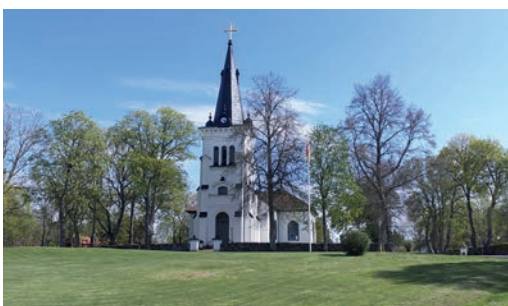
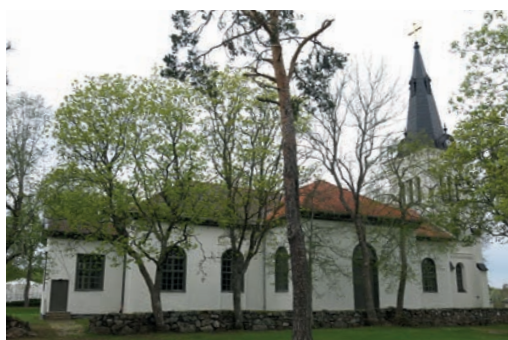
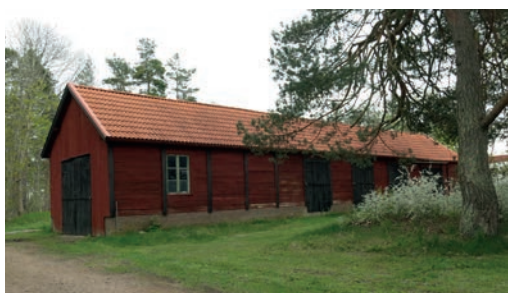
### Åby 1:96

Fliseryds kyrka, 1818

- Åldersvärde
- Äkthetsvärde
- Arkitekturvärde
- Miljöskapande värde
- Samhällshistoriskt värde

Kyrkan skyddas genom kulturmiljölagen. Nedan beskrivning är hämtad ur Riksantikvarieämbetets bebyggelseregister. Den nuvarande kyrkan uppfördes under åren 1816-1818. Den är en korskyrka med timmerstomme som efter några år exteriört försågs med stående träpanel och interiört putsades. Den panelade träkyrkan var enkel till sin utformning, fasaderna var rödfärgade och taket klätt med enkupigt tegel. 1851 reveterades kyrkan utvändigt och 1880 tillbyggdes ett klocktorn i tegel mot kyrkans norra gavel. Tornet gavs i förhållande till kyrkan en ganska kraftfull gestaltning i nygotisk anda och putsades i vitt.

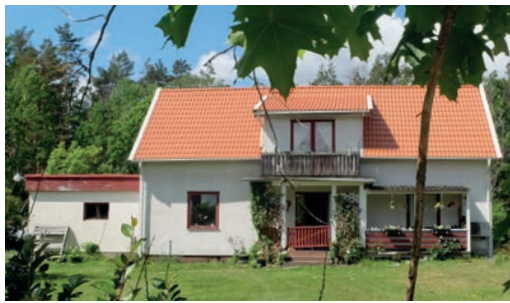
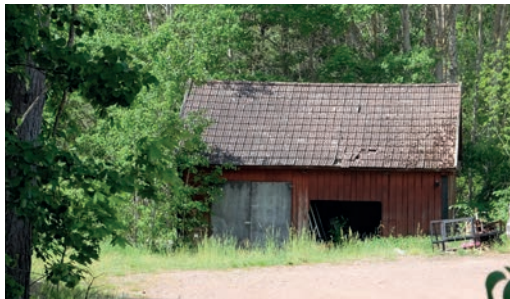
### Åby 1:98

Bostadshus, 1800-tal

- Äldersvärde
- Miljöskapande värde

Bostadshusets byggår är oklart, men antas vara från 1800-tal, renoverat kring mitten av 1900-talet. Nuvarande fasadgestaltning har dock särskilt höga värden genom sin oförvanskade årsring från efterkrigstiden som bland annat berättar om hur landsbygdsbefolkningens ekonomiska ställning förbättrades. Byggnaden har senare tillbyggt med ett garage som dock i gestaltningen är väl underordnat husets ursprungliga volym.

Värna om byggnadens reveterade fasader, träfönster och dörrar, plåttäckt farstukvist med stentrappa, balkong med smidesräcke, färgsättning, det röda tegeltaket och övriga tidstypiska detaljer. På fastigheten finns även en äldre komplementbyggnad som bidrar med miljöskapande värden.

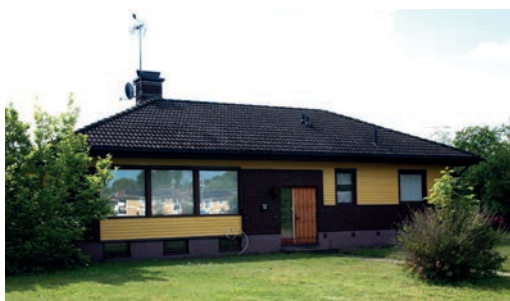
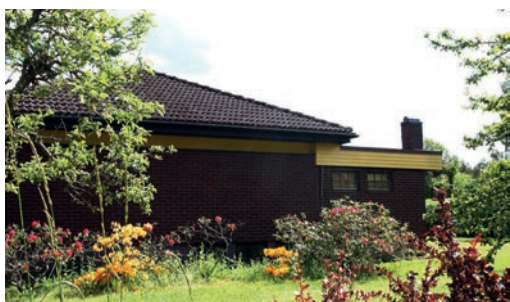
### Åby 1:100

Bostadshus, 1974

- Äkthetsvärde
- Miljöskapande värde

Fastighet med oförvanskat bostadshus uppfört 1974 i modernistisk bungalowstil efter internationella förebilder. Byggnadens exteriör är mycket välbevarad, karaktäristisk och tidstypisk, med mycket höga äkthetsvärden. Byggnaden ingår i ett område med kataloghus från främst 1960-1970-talen och bidrar här starkt med miljöskapande värden till områdets sammanhållna karaktär.

Värna om byggnadens typiska form och volym som en låg bungalow med stort valmat tak, takets betongpannor, fasadens kombination av liggande träpanel och mörkt fasadtegel samt de ursprungliga träfönstren och entrédörren. Värna även trädgårdens tidstypiska struktur och växtlighet.

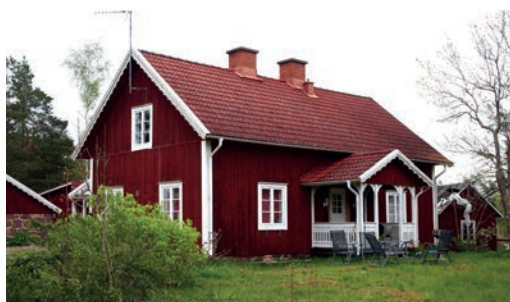
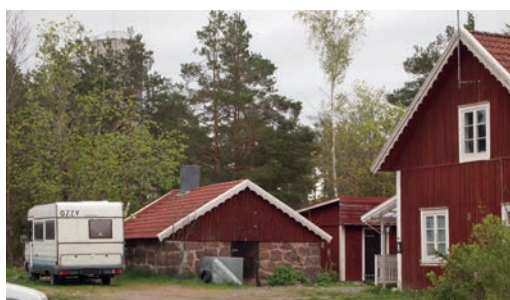
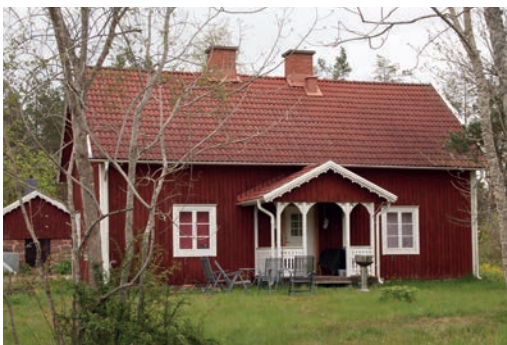
### Åby 1:113

Bostadshus, 1800-tal

- Äldersvärde
- Äkthetsvärde
- Miljöskapande värde

Fastighet med till stor del välbevarat bostadshus från 1800-talet, uppfört i traditionell stil. Byggnaden har genomgått vissa förändringar såsom tak och dörrbyte men har trots detta ett högt åldersvärde och äkthetsvärde. Förstukvisten med snickarglädje är inte från uppförandetiden, men påverkar inte byggnaden negativt. Huset ingår i den äldsta bebyggelsemiljön söder om kyrkan, som börjat växa fram under 1800-talet, och bidrar med betydelsefulla miljöskapande värden till upplevelsen av områdets äldsta historia.

Värna om byggnadens granitsockel, panelklädda fasad, de spröjsade träfönstren, de dubbla murade skorstenarna, snickeridetalljer samt bevarade form och volym. Om takets nuvarande betongpannor vid nästa omläggning byttes till röda lertegelpannor skulle upplevelsen av byggnadens kulturhistoriska värde gynnas. På tomten finns även en gammal jordkällare samt äldre uthusbebyggelse med bevarade fasadmateriell och äldre dörrar som tillsammans med bostadshuset bildar en bibehållen äldre gårdsmiljö som bidrar till fastighetens höga miljöskapande värden.

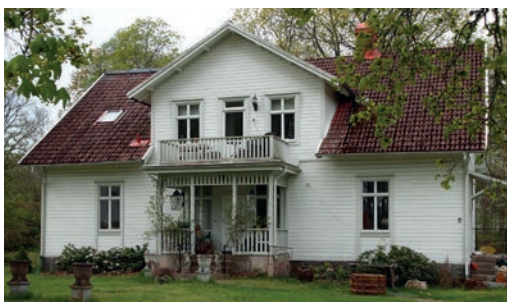
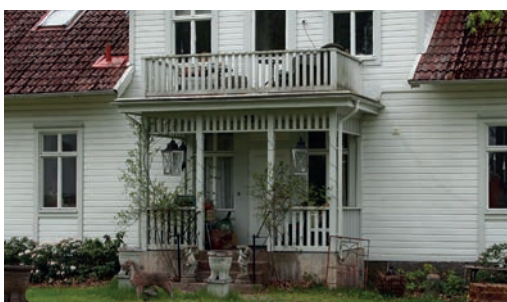
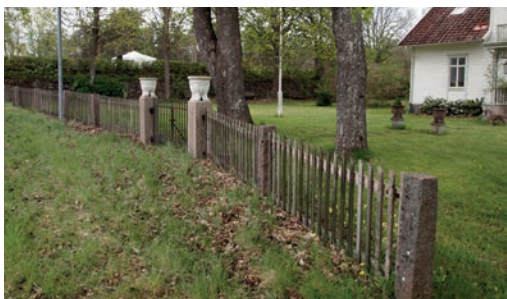
### Åby 1:114

Bostads- och affärshus, 1895

- Åldersvärde
- Miljöskapande värde
- Samhällshistoriskt värde

Fastighet med byggnad uppförd 1895 som kombinerat kommunalhus och bostad i typisk 1800-tals träarkitektur. På bottenvåningen inrymdes ett rum för kommunstyrelsen och tre rum för sparbanken medan ovanvåningen användes som bostad. Byggnaden såldes på 1960-talet till hembygdsföreningen men är numera privatbostad. Förutom byggnadens höga åldersvärde har den även genom den tidigare funktionen som kommunalhus, bank, post och distriktssköterskemottagning stora samhällshistoriska värden. Byggnaden har även betydelsefulla miljöskapande värden genom sin för 1800-talets trähusarkitektur tidstypiska bevarade fasadgestaltning, form och volym samt placeringen på den stora tomten som bildar en karaktäristisk miljö ihop med trädgårdens struktur och inhägnad.

Värna om form och volym, fasadens liggande panel och snickeridetalljer, stensockeln och entréernas gjutna trappor. Fönstren är inte ursprungliga men har anpassats till byggnadens karaktär. Byggnadens kulturhistoriska värde skulle gynnas om taket vid nästa omläggning byttes till rött lertegel.

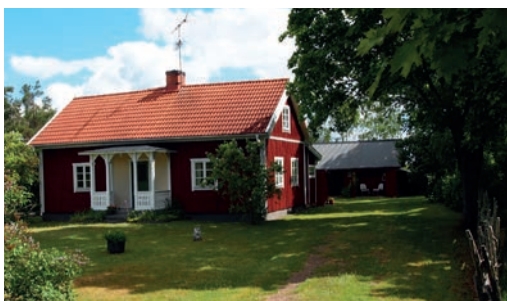
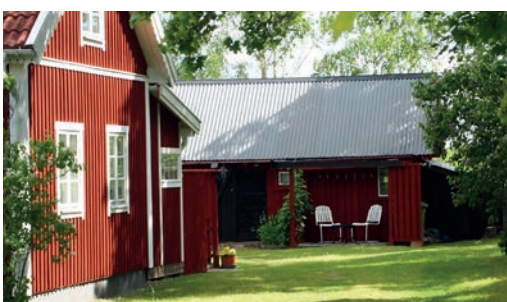
### Åby 3:17

Bostadshus, troligen 1800-tal

- Åldersvärde
- Äktetsvärde
- Miljöskapande värde

Fastighet med mycket välbevarat bostadshus med höga exteriöra äktetsvärden samt åldersvärde. Bostadshuset har genomgått mindre ombyggnader och ändringar som dock harmoniserar väl med dess karaktär. T.ex. har fönstren bytts men anpassats till byggnadens traditionella utformning med sidohängda, spröjsade träfönster.

Värna om byggnadens mindre skala, fasadens rödfärgade träpanel, sadeltakets röda lertegeltäckning, murade skorsten, entrédörren med den utsmyckade förstukvisten och övriga snickeridetalljer samt tomtens ålderdomliga inhägnad. På tomten finns även äldre välbevarad uthusbebyggelse som bidrar till fastighetens höga miljöskapande värden.

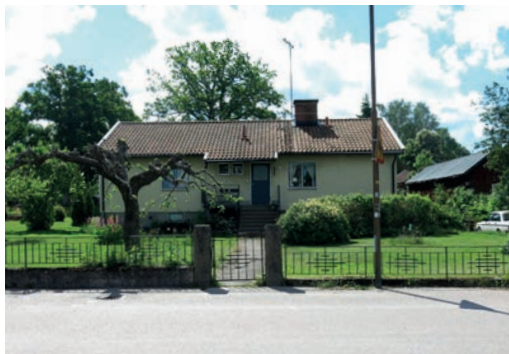
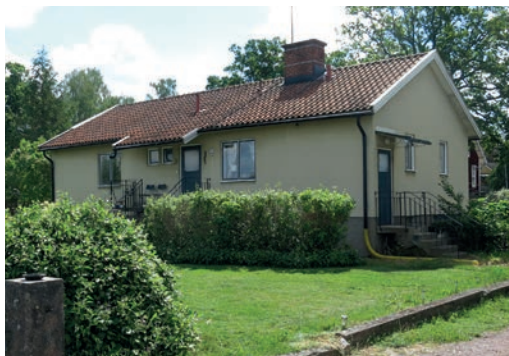
### Åby 3:23

Bostadshus, 1954

- Äkthetsvärde
- Arkitekturvärde
- Miljöskapande värde

Fastighet med oförvanskat bostadshus i tidstypisk folkhemsstil, både i helhet och detaljer. Den välbevarade och stiltypiska byggnaden har utöver särskilt höga exteriöra äkthetsvärden, även höga arkitekturvärden och miljöskapande värden och bidrar till upplevelsen av områdets blandade karaktär.

Värna byggnadens form, volym och placering, sockeln och den ljusa, putsade fasaden, träfönstren, färgsättningen, sadeltaket med det röda lerteglet och den murade skorstenen, de gjutna trapporna med smäckra räcken samt entrédörrarna. Värna även den tidstypiska trädgården med fruktträd och buskar samt trädgårdens gångstruktur, inhägnad och grind. Bostadshuset och trädgården utgör en god representant för en mycket välbevarad folkhemsmiljö. Upplevelsen av miljön förstärks ytterligare av att den ligger granne med en identisk fastighet.

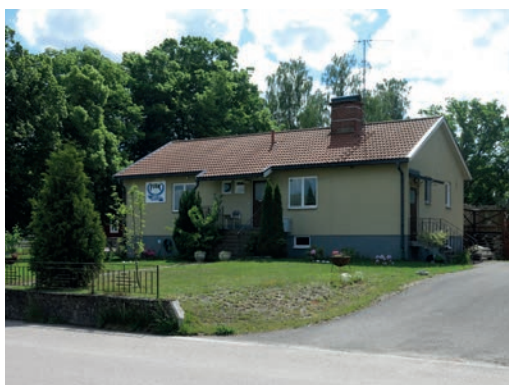
### Åby 3:27

Bostadshus, 1950-tal

- Äkthetsvärde
- Arkitekturvärde
- Miljöskapande värde

Fastighet med mycket välbevarat bostadshus i tidstypisk folkhemsstil, både i helhet och detaljer. Vissa ändringar har skett, bl.a. genom byte av en källardörr. Ändringarna påverkar dock inte upplevelsen av huset tidstypiska karaktär från gatan. Den välbevarade och stiltypiska byggnaden har utöver höga exteriöra äkthetsvärden, även höga arkitekturvärden och miljöskapande värden och bidrar till upplevelsen av områdets blandade karaktär.

Värna byggnadens form, volym och placering, sockeln och den ljusa, putsade fasaden, träfönstren, färgsättningen, sadeltaket med det röda lerteglet och den murade skorstenen, de gjutna trapporna med smäckra räcken samt entrédörrarna. Värna även den tidstypiska trädgårdens gångstruktur, ursprungliga inhägnad och grind. Bostadshuset och trädgården utgör en god representant för en välbevarad folkhemsmiljö. Upplevelsen av miljön förstärks ytterligare av att den ligger granne med en identisk fastighet. Om källardörren i framtiden skulle ersättas av en mer tidstypisk dörr i karosseripanel skulle byggnadens kulturhistoriska värde gynnas.

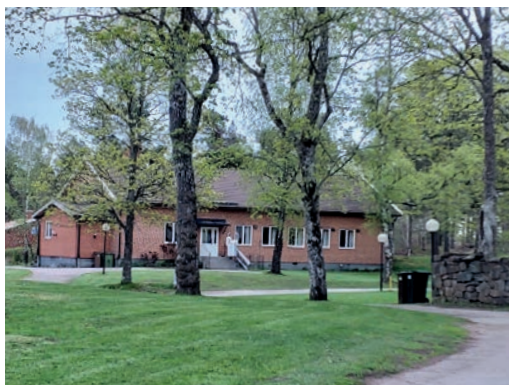
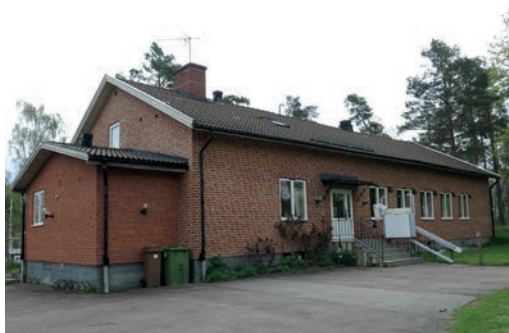
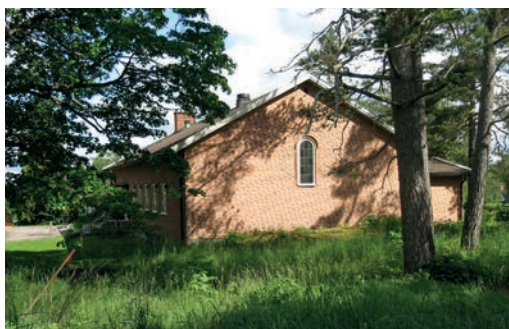
### Åby 3:34

Församlingshem, 1950-tal

- Äkthetsvärde
- Arkitekturvärde
- Miljöskapande värde
- Samhällshistoriskt värde

Fastighet med mycket välbevarat församlingshem uppfört under 1950-talet med höga äkthetsvärden. Byggnaden är mycket stiltypisk för den modernistiska arkitekturen kring 1900-talets mitt. Byggnaden är oförvanskad förutom entrédörren som är bytt mot en modern vit metall dörr. Vid norra gaveln finns en sentida mindre utbyggnad som dock väl harmoniserar med byggnadens ursprungliga stil. Med sin tidstypiska exteriör bidrar byggnaden med höga kulturhistoriska värden till kyrkomiljön. I sin funktion som församlingshem och placeringens tydliga koppling till kyrkan besitter byggnaden höga samhällshistoriska värden.

Värna om byggnadens modernistiska utformning med sitt typiska röda fasadtegel, gjutna trappor med smäckra smidesräcken samt bevarade fönster i trä, dörrar, nätta skärmtak och övriga tidstypiska detaljer. Byggnadens kulturhistoriska värde skulle gynnas ytterligare om takets nuvarande betongpannor vid nästa omläggning byttes till rött lertegel. Likaså skulle en mer tidstypisk dörr vid huvudentrén stärka byggnadens utformning.

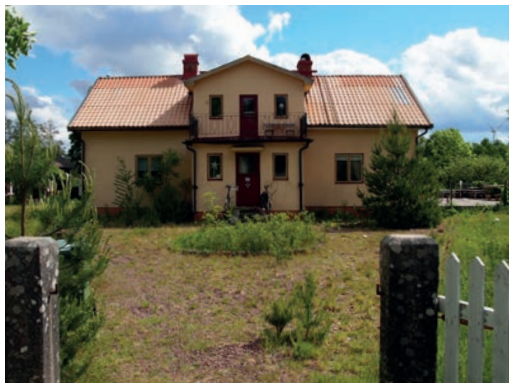
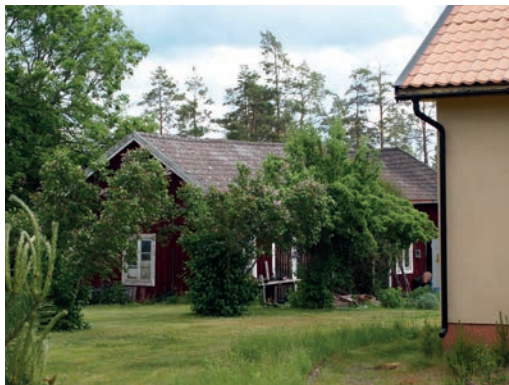
### Åby 3:44

Bostadshus, ursprungligen troligen 1800-tal

Fastighet med bostadshus som troligen ursprungligen uppförts under andra halvan av 1800-talet men som under efterkrigstiden genomgått en exteriör renovering som givit byggnaden en tydlig funktionalistisk karaktär. Samtidigt vittnar husets form och volym med frontespis och dubbla skorstenar fortfarande om byggnadens ursprungliga 1800-talsarkitektur. Den funktionalistiska renoveringen är utförd med stor omsorg, är mycket stiltypisk och har lämnat en tydlig, välbevarad årsring som ger byggnaden ett äkthetsvärde. Om takets nuvarande täckning vid nästa omläggning byttes till rött lertegel skulle byggnadens kulturhistoriska värde stärkas ytterligare.

Värna byggnadens form och volym, den ljusa, putsade fasaden, dörrarna och den gjutna trappan, träfönstren, balkongens smäckra smidesräcke samt de två murade skorstenarna som vittnar om byggnadens verkliga ålder. Värna även trädgårdens struktur med rundel och det äldre uthuset med bevarade fönster och träpanel.

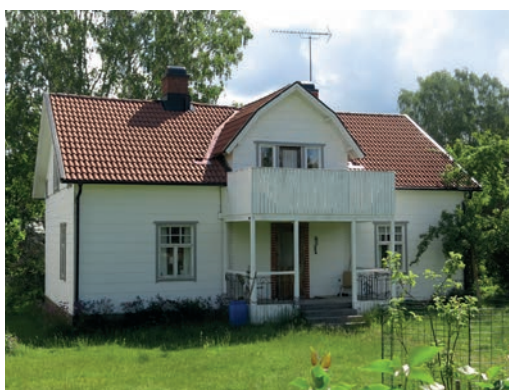
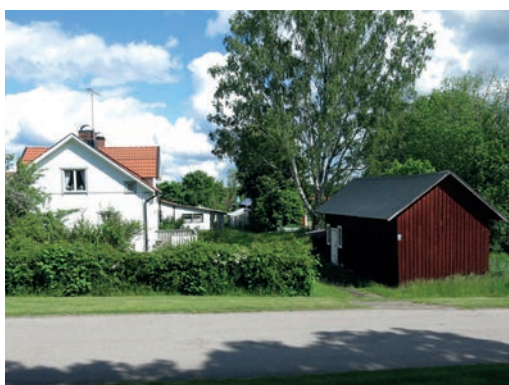
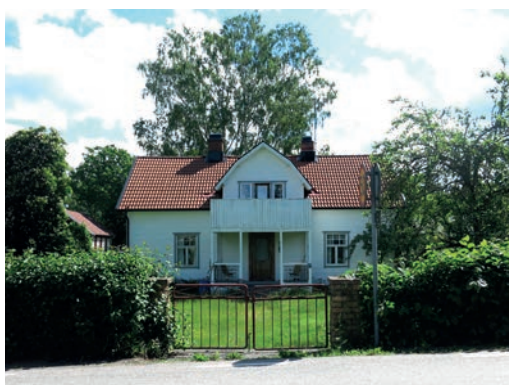
### Åby 6:8

Bostadshus, troligen tidigt 1900-tal

Fastighet med bostadshus, troligtvis uppfört i början av 1900-talet. Byggnaden är i grunden en tidstypisk sekelskiftsvilla med vissa jugenddrag. Under efterkrigstiden genomgick byggnaden en omfattande renovering, vilket har lämnat en mycket tydlig 'årsring'. Trots dessa ändringar är husets ursprungliga karaktär välbevarad och uttrycks i den symmetriskt gestaltade huvudfasaden, de välbevarade träfönstren med småspröjsad övre del, det smäckra tegeltäckta taket med dubbla skorstenar samt den tidstypiska frontespisen med brutet tak och profilerade taktassar. Huset ingår i den äldsta bebyggelsemiljön vid kyrkan, som började växa fram under 1800-talet, och byggnaden bidrar, utöver åldersvärdet, med betydelsefulla miljöskapande värden till upplevelsen av områdets äldsta historia. Efterkrigstidens 'årsring' vittnar om hur landsbygdsbefolkningens ekonomiska ställning förbättrades under perioden, vilket resulterade i omfattande moderniseringar av det äldre byggnadsbeståndet. Från denna period härstammar bland annat eternitfasaden, de ospröjsade träfönstren, dörren i ädelträ, entréns murade dekoration och farstukvistens smidesräcke.

Byggnadens form och volym, samt samtliga ursprungliga detaljer från uppförandetiden, bör värnas, liksom den tidstypiska trädgården med fruktträd och buskar, gångstruktur, inhägnad och grind. Även vissa senare tillägg, som entrédörr, träfönster och smidesdetaljer, bär på höga kvaliteter och bör värnas. Byggnaden är känslig för ytterligare förändringar och nya tillägg som inte passar till byggnadens karaktär. På tomten finns även ett äldre välbevarat uthus som bidrar till höga miljöskapande värden.

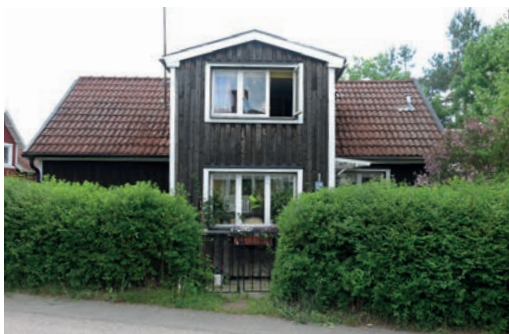
### Åby 6:11

Bostadshus, troligen före 1851

Fastighet med bostadshus, troligen uppfört före laga skiftet 1851. Byggnaden är en av få bevarade 1800-talshus längs den ursprungliga landsvägen vid den gamla stenvalvsbron. Huset har sedan 1900-talets mitt genomgått flera förändringar som förtagit delar av dess ursprungliga karaktär, bland annat genom tilläggsisolering, byte av dörrar, fönster och takmaterial. Trots dessa ändringar bidrar huset utöver särskilt höga åldersvärden med betydande miljöskapande värden till upplevelsen av Övre Åbys äldsta bebyggelsemiljö.

Värna om byggnadens form och volym, fasadens träpanel och snickeridetalljer, de kvarvarande äldre träfönstren samt fastighetens häckinhägnad. Husets 1800-talskaraktär skulle ytterligare gynnas om takets nuvarande betongpannor vid nästa omläggning byttes till röda lertegelpannor och om fönstren flyttades ut i fasadliv. På fastigheten finns även flera värdefulla komplementbyggnader med bevarade detaljer och material som också bör värnas, exempelvis träpaneler, äldre fönster och en murad skorsten.

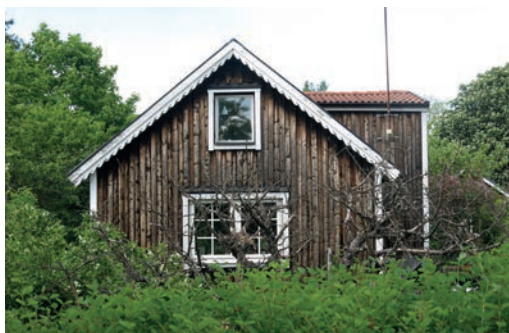
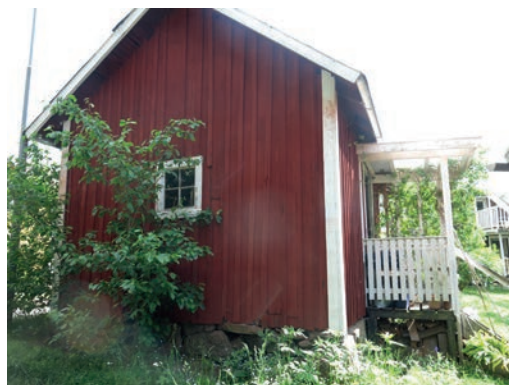
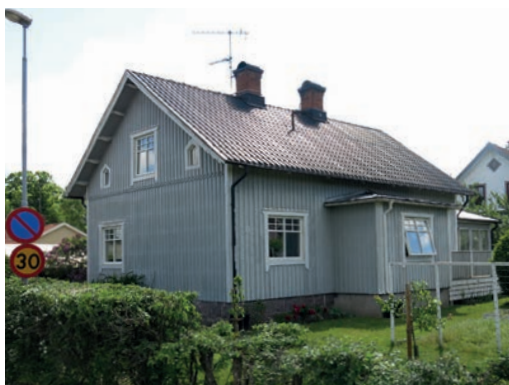
### Åby 6:13

Bostadshus, slutet av 1800-talet

Fastighet med bostadshus från slutet av 1800-talet som genomgått om- och tillbyggnader som förtagit delar av dess karaktär, bland annat i form av en utbyggnad, ny entré och byte av fönster och takmaterial. Byggnaden har dock trots dessa förändringar bevarat mycket av sin ursprungliga sekelskiftskaraktär. Huset ingår i den äldsta bebyggelsemiljön vid kyrkan, som började växa fram under 1800-talet, och byggnaden bidrar, utöver åldersvärdet, med betydelsefulla miljöskapande värden till upplevelsen av områdets äldsta historia.

Värna om byggnadens form och volym, stensockel, fasadens locklistpanel, de spetsformade kattvindsfönstren samt det smäckra taket med profilerade taktassar och dubbla murade skorstenarna. Husets ursprungliga karaktär skulle gynnas om takets nuvarande taktäckning, av svart tegelimiterande plåt, vid nästa omläggning byttes till röda lertegelpannor och om huset fick mer stiltypiska sidohängda spröjsade fönster av trä. På tomten finns även en mycket välbevarad äldre uthuslänga som tillsammans med bostadshuset och trädgården bidrar till fastighetens höga miljöskapande värden.

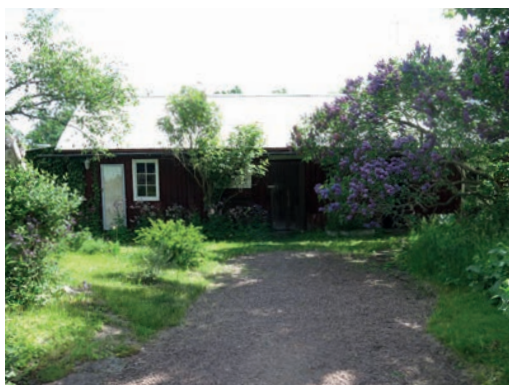
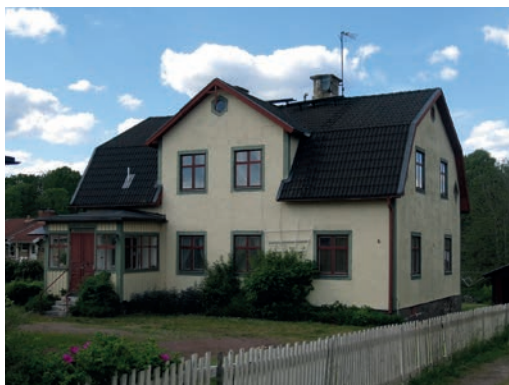
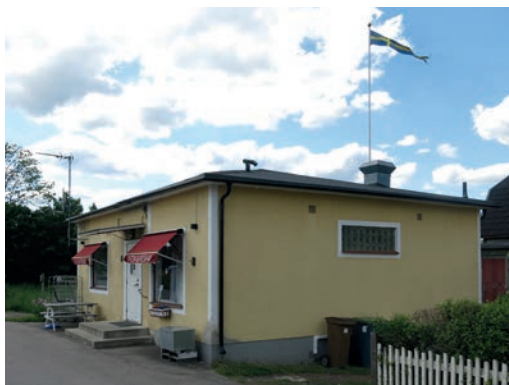
### Åby 6:16

Bostadshus, 1912

Butikslokal, 1940-tal

Fastighet med bostadshus och butikslokal. Här drevs tidigare Lagerqvists chark och sedan blomsteraffär. Idag (2024) inhyser byggnaden en pizzeria. Bostadshuset, som är fastighetens huvudbyggnad, är uppförd 1912 i en blandning mellan jugend och nationalromantik. Under 1950-talet har den ursprungligen mörka, panelade fasaden reveterats och huset fick en ljus färgsättning i enlighet med tidens rådande stilideal. På senare tid har husets tak lagts om med svarta pannor. Trots dessa ändringar är bostadshuset fortfarande mycket karaktäristiskt för det tidiga 1900-talet. Affärsbyggnaden är en mindre byggnad i en våning med flackt valmat tak och skyltfönster ut mot gatan. Byggnaden tillkom omkring 1940. Fastigheten ingår i en särskilt värdefull miljö av äldre bebyggelse, i flera fall med koppling till serviceverksamheter. Som en av flera verksamheter vid Åby centrum invid bron har fastigheten ett mycket högt samhällshistoriskt värde, där både bostadshuset och den lilla affärsbyggnaden ut mot gatan bidrar med viktiga miljöskapande värden.

Värna om bostadshusets tidstypiska form och volym, den glasade verandan, stensockeln, den putsade fasaden, frontespiserna, skorstenen, den spegelförsedda pardörren samt de äldre träfönstren. Värna även affärsbyggnadens form och volym, den putsade fasaden och de bevarade skyltfönstren, skärmtaket över dörren och den gjutna betongtrappan. Om bostadshusets nuvarande mörka taktäckning vid nästa omläggning byttes till rött lertegel skulle upplevelsen av byggnadens kulturhistoriska värde gynnas.

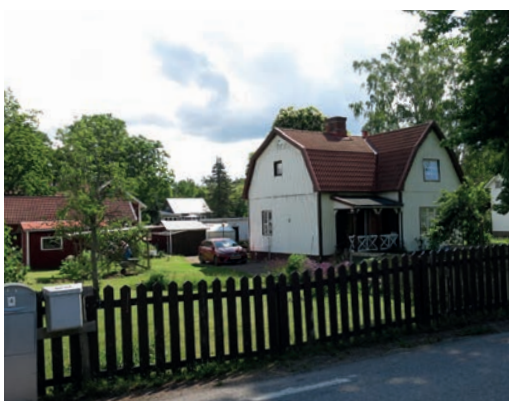
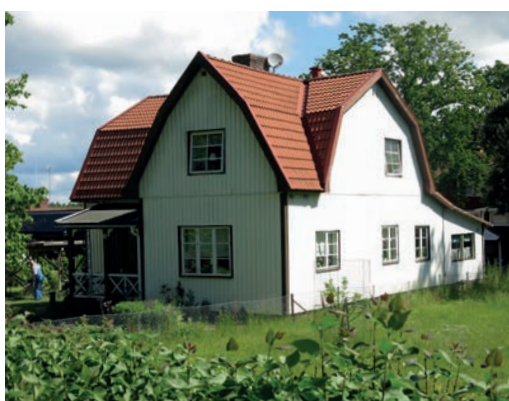
### Åby 6:17

Bostadshus, 1895

Fastighet med bostadshus uppfört 1895, med om- och tillbyggnader från 1920/30-talet, och det är 1920-talets klassicistiska stilideal som idag fortfarande präglar husets utseende. Efter 1900-talets mitt har byggnaden genomgått flera förändringar som har förtagit delar av dess karaktär, bl.a. har fönster bytts ut och fasader klätts med träpanelimiterande plåt. Byggnaden har ett högt åldersvärde och är dessutom en del av ett särskilt värdefullt område med samtida bostadshus längs den gamla landsvägen. Tillsammans med den äldre bebyggelsen, som har vuxit fram i anslutning till kyrkan, bidrar den med sin typiska placering och karaktäristiska form och volym med betydelsefulla miljöskapande värden och förstärker områdets historiska karaktär.

Värna om byggnadens form och volym, det smäckra röda taket med enkla vindskivor, den murade skorstenen och entrédörren. Husets ursprungliga karaktär skulle gynnas om byggnadens plåtinklädda fasad byttes till stående träpanel, likaså om husets pivotfönster ersattes med mer stiltypiska sidohängda spröjsade fönster av trä. Utmed den bakre tomtgränsen finns även ett äldre uthus som bidrar till fastighetens höga miljöskapande värden.

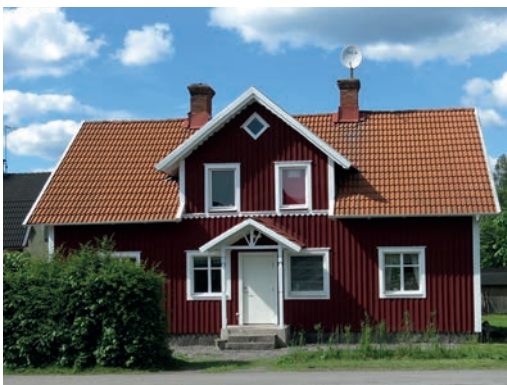
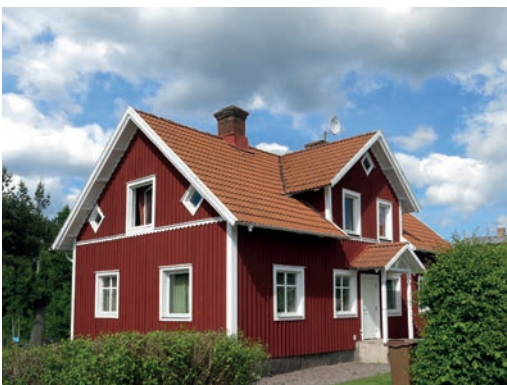
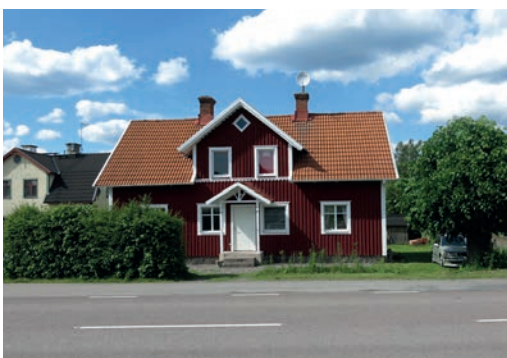
### Åby 6:21

Bostadshus, sent 1800-tal

Fastighet med bostadshus, uppfört i slutet av 1800-talet. Husets exteriör är typisk för sekelskiftets trähusarkitektur. Byggnaden har genomgått förändringar såsom tilläggsisolering och byte av fönster och dörrar samt en ändrad färgsättning, vilket förtagit delar av byggnadens karaktär. Trots dessa förändringar är husets sekelskiftskaraktär till stor del bevarad, bl.a. i dess form och volym, det smäckra taksprånget med profilerade taktassar, den huggna granitsockeln, samt placeringen av fönster, dörrar och skorstenar. Bostadshuset ingår i en särskilt värdefull miljö av äldre bebyggelse, i flera fall med koppling till serviceverksamheter, där den utöver åldersvärde bidrar med viktiga miljöskapande värden. I byggnadens källare har det dessutom tidigare bedrivits ett bageri och det har även funnits en styckbod på fastigheten. Genom dessa tidigare funktioner har byggnaden ett samhällshistoriskt värde som en av flera verksamheter vid Åby centrum vid bron.

Värna om byggnadens mycket stiltypiska form och volym, sadeltakets tegelpannor, fasadens locklistpanel samt de dubbla murade skorstenarna som vittnar om byggnadens höga ålder. Byggnadens äldre karaktär skulle gynnas om entrédörren gavs en mer anpassad utformning.

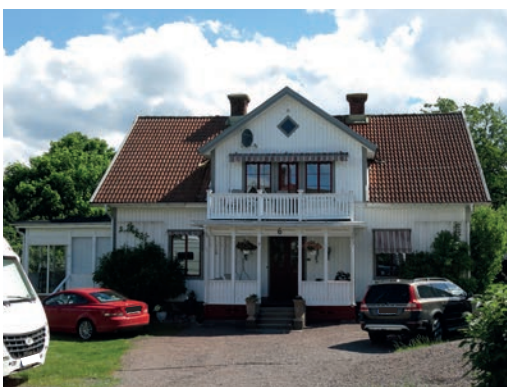
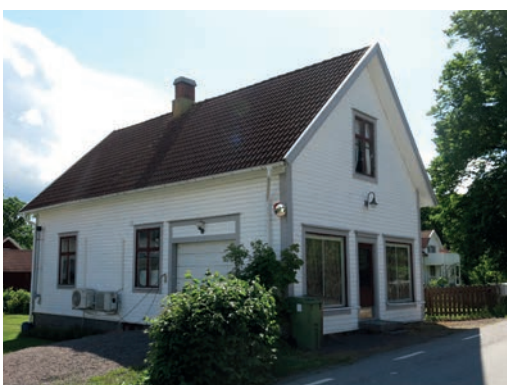
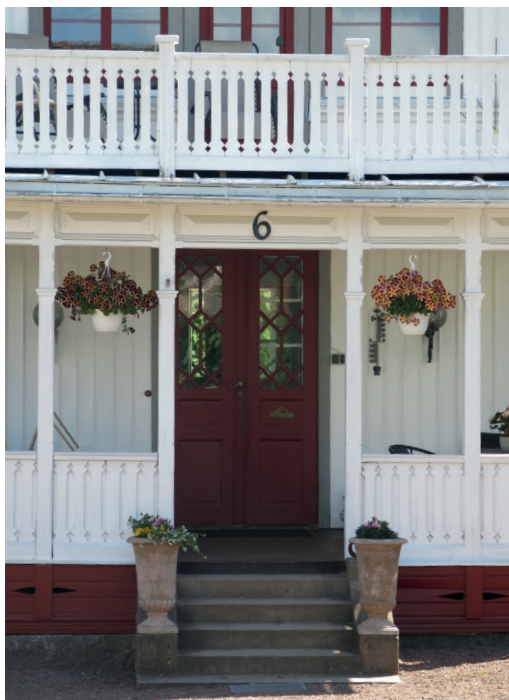
### Åby 6:35

Bostadshus, 1895

Butikslokal, 1920-tal

Fastighet med välbevarat bostadshus från 1800-talet, troligen uppfört 1895, samt mycket välbevarad butikslokal från 1920-talet. Byggnaden har genomgått vissa förändringar sedan sitt uppförande men har fortfarande en välbevarad helhet med bevarad sekelskiftskaraktär och -detaljer. På fastigheten har det bedrivits gästgiveri och på 1920-talet blev det lanthandel. Utmed vägen finns en mycket välbevarad mindre butikslokal, med entré och skyltfönster riktad mot landsvägen, som vittnar om kyrksamhällets tidigare roll som handels- och samhällscentrum. Båda byggnader har högt åldersvärde och är dessutom en del av ett särskilt värdefullt område med samtida byggnader längs den gamla landsvägen. Tillsammans med den äldre bebyggelsen, som har vuxit fram i anslutning till kyrkan, bidrar fastigheten med betydelsefulla miljöskapande värden och förstärker områdets historiska karaktär. Genom byggnadernas tidigare funktioner bidrar de även med höga samhällshistoriska värden.

Värna om bostadshusets tidstypiska volym och form, fasadernas locklistpanel, det smäckra sadeltaket, frontespisen och de dubbla, dekorativt murade skorstenarna samt den karaktäristiska entrén med gjuten trappa, pardörr och farstukvist med äldre snickeridetalljer. Värna även om butikslokalens form och volym samt läge intill vägen, fasadens träpanel, den murade skorstenen, träfönstren och den bevarade entrén ut mot gatan med dörr och skyltfönster. Om takens nuvarande taktäckning med betongpannor vid nästa omläggning byttes till röda lertegelpannor, skulle upplevelsen av byggnadens kulturhistoriska värde gynnas.

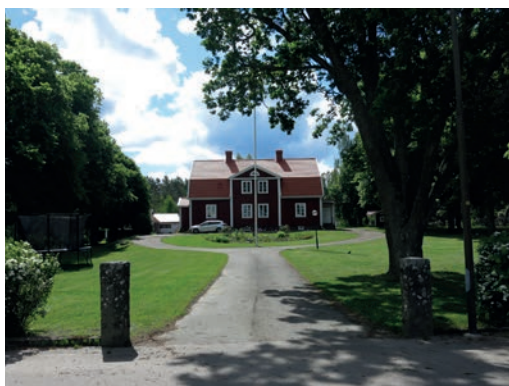
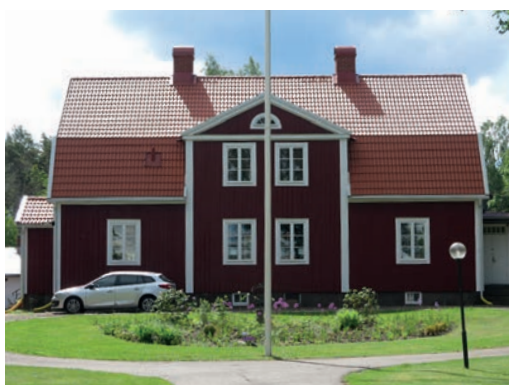
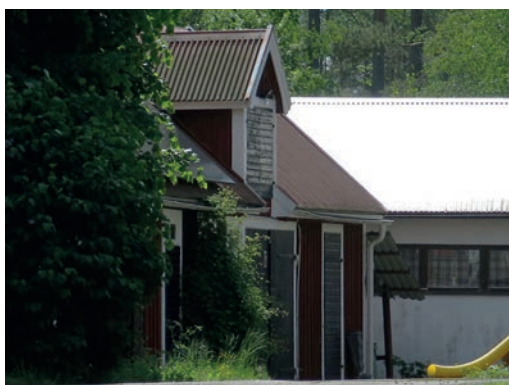
#### Åby 6:37

Bostadshus, före detta prästgård, 1923

På fastigheten finns Fliseryds mycket välbevarade nya prästgård, uppförd 1923 i klassicistisk stil. Byggnaden är uppförd i 1,5 plan, har ett högre brutet tak och stora frontespiser. Prästgården är placerad på tomtens bakre del och omges av en stor trädgård med central infartsväg, rundel och uppvuxna träd. Med sin tidstypiska och representativa gestaltning speglar fastigheten prästens höga sociala status vid denna tid. Byggnadens i stort sett oförändrade exteriör har mycket höga arkitektur- och äkthetsvärden. Prästgårdens placering, intill Fliseryds gamla skola och i kyrkans omedelbara närhet, bidrar dessutom med betydande miljöskapande värden till Fliseryds historiska kyrkomiljö. Genom sin tidigare funktion som prästgård har fastigheten även höga samhällshistoriska värden.

Värna om byggnadens tidstypiska form och volym, stensockeln, fasadens locklistpanel och färgsättning, de spröjsade träfönstren och entrén med trappa och panelklädd pardörr, liksom mansardtaket med rött lertegel, de dubbla murade skorstenarna och frontespisen. Värna även trädgårdens struktur och växtlighet samt det äldre uthuset, som tillsammans med bostadshuset bildar en karaktäristisk miljö med höga upplevelsevärden.
