## KULTURHISTORISKT VÄRDEFULLA BEBYGGELSEMILJÖER I FLISERYD OCH FINSJÖ

Rapporten har tagits fram genom fältinventering och arkiv-/litteraturstudier. Inventeringen har skett maj-juni 2024. Till skillnad mot Mönsterås kommuns tidigare kulturmiljöinventeringar, som genomförts i Mönsterås köping, Timmernabben, Ålems kyrkby och Pataholm, saknas för Fliseryd-Finsjöområdet äldre kulturhistoriska analyser och inventeringar. Utgångspunkt för inventeringen var därför 2003 års Kulturminnesvårdsprogram för Mönsterås kommun, där Fliseryd-Finsjö är utpekad som en av kommunens kulturhistoriskt värdefulla miljöer. Utifrån fältinventeringen samt kompletterande studier av litteratur, historiska kartor och fotografier samt lokalhistorisk information har ett område med mycket höga kulturmiljövärden avgränsats. Utredningsområdet motsvarar i stort sett kulturmiljöområdets utsträckning i kommunens Kulturminnesvårdsprogram, men har utvidgats något och inkluderar nu hela Fliseryd och Finsjö samhälle. Området har vidare delats in i fyra delområden som genom sin historik och utveckling utgör miljöer med en kulturhistorisk karaktär. Inom dessa områden har ett antal fastigheter med höga kulturmiljövärden peka

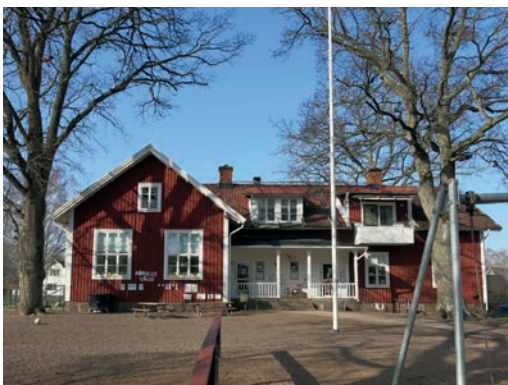
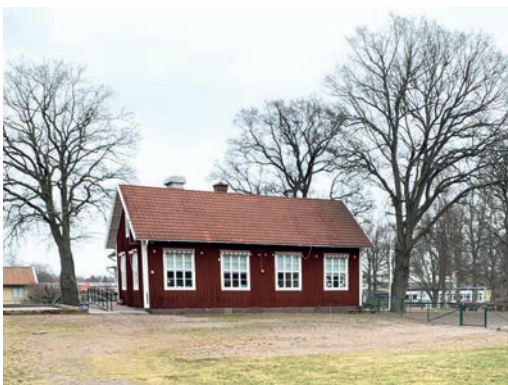
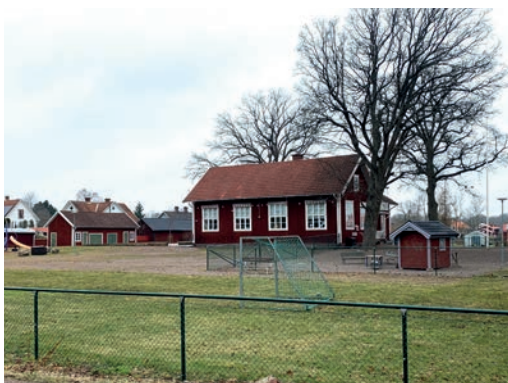
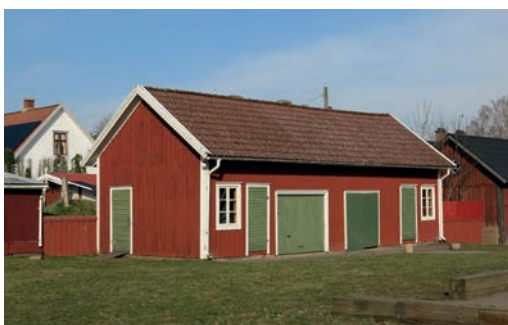
### Åby 6:38

Fliseryds gamla skola, 1892

1865 beslutade Fliseryds kyrkostämma att en mindre fast skola skulle uppföras i vardera av socknens sex skoldistrikt och att en byggnadskommitté skulle inköpa passande skolhusritningar. Skolhusen skulle färdigställas senast 1866. I Fliseryds skoldistrikt dröjde skolbygget dock till år 1892. Den s.k. Röda skolan är ett mycket tidstypiskt exempel för ett mindre skolhus från 1800-talets senare del och uppfördes efter en typritning som använts vid många skolbyggnader från den tidsperioden, bl.a. för skolhuset i Finsjö. Röda skolan är uppförd i en våning med T-formad plan, har en hög sockel av granitkvader, sadeltak täckt med röda pannor, rödpanelade väggar och stora vita spröjsade träfönster med varierande indelning. På båda sidor av byggnaden finns det en tillbyggd vitmålad veranda. Här låg ursprungligen de åtskilda ingångarna för pojkar och flickor. Röda skolan är mycket välbevarad och har sedan uppförandet genomgått få exteriöra ändringar. Den mest påtagliga ändringen skedde i mitten av 1900-talet då lärarbostaden på övervåningen renoverades. Med stor sannolikhet tillkom då två takkupor och en balkong ovanför verandorna. Fönstren och balkongen utgör typiska detaljer från denna byggnadsperiod.

Som välbevarad skolbyggnad från slutet av 1800-talet har Röda skolan särskilt höga kulturhistoriska värden. På fastigheten finns även ett mycket välbevarat äldre uthus som också bör betraktas som särskilt värdefull byggnad. Skolans placering, i kyrkans omedelbara närhet, bidrar dessutom med betydande miljöskapande värden till Fliseryds historiska kyrkomiljö. Röda skolan i Fliseryd har därför utöver mycket höga ålders- och äkthetsvärden samt högt arkitekturvärde även särskilt höga miljöskapande och samhällshistoriska värden.

Värna byggnadens form och volym, stensockeln i granit, fasadmateriäl, färgsättning, de välbevarade träfönstren och verandorna. Värna även uthusets form och volym, fasadmateriäl, färgsättning samt de välbevarade träfönstren, portar och dörrar av liggande panel. Om takens betongpannor vid nästa omläggning byttes till traditionella röda lertegel skulle upplevelsen av byggnadernas kulturhistoriska värde gynnas.

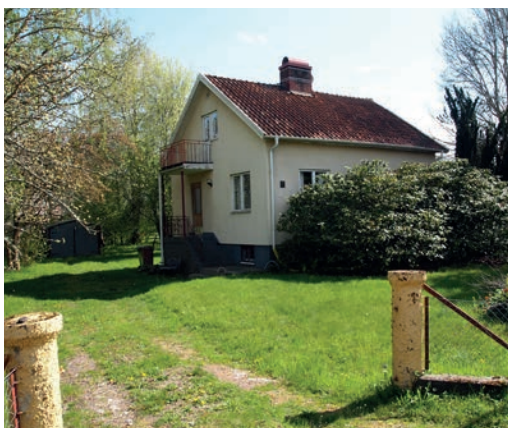
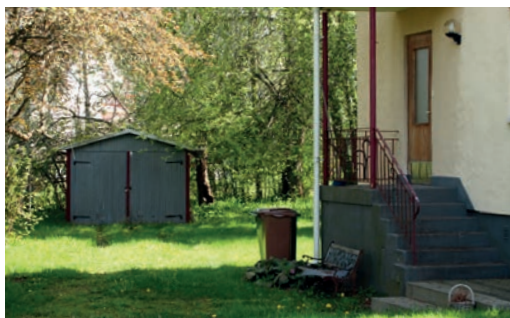
### Åby 6:41

Bostadshus, 1950.

Fastighet med oförvanskat bostadshus i 1,5 plan, uppfört 1950 i folkhemsarkitekturens stil. Med sin enkla utformning och den sparsamma dekoreringsen är huset mycket tidstypiskt.

Värna om byggnadens sockel, den gjutna trappan med smidesräcke, tidstypiskt utformade fönster och dörrar i trä, den putsade fasaden, färgsättningen, balkongen med balkongräcket i originalutförande, takmaterialet i rött lertegel, den oinklädda murade skorstenen samt byggnadens tidstypiska form och volym. På fastigheten finns även en tillhörande garagebyggnad, även den i originalutförande om än möjligtvis med förändrad färgsättning. Denna bör också värnas. Även de ursprungliga grindstolparna i gjuten betong samt tillhörande grindar i smide stärka fastighetens kulturhistoriska värden.

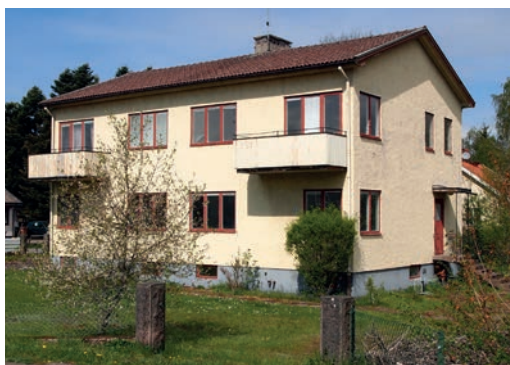
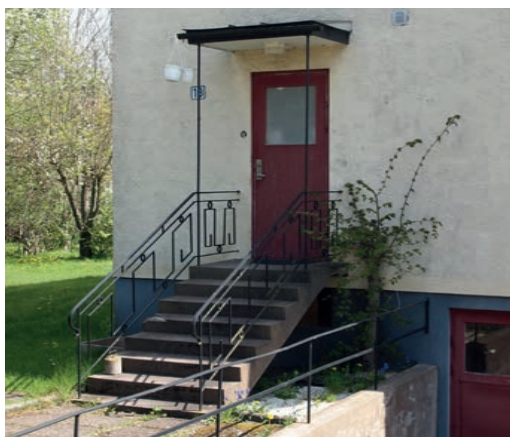
#### Åby 6:42

Flerbostadshus, 1950.

Fastighet med oförvanskat flerbostadshus uppfört 1950 i en sen funktionalistisk stil. Byggnaden utgör ett tydligt exempel på det arkitektoniska skifte som funktionalismen innebar och har utöver stora äkthetsvärde även arkitekturvärde. Byggnaden bidrar med sin väl synliga placering utmed Hantverkarvägen med betydelsefulla miljöskapande värden till den blandade tidstypiska bebyggelsen i området.

Värna om byggnadens form och volym, sockeln, den gjutna trappan med stiltypiskt trappräcke, fönster och dörrar i originalutförande, den putsade fasaden, färgsättningen, stuprör med skarpa vinklar samt balkongerna med skärmar i sinusplåt och smäckra överliggare i smide. Om takets nuvarande röda betongpannor vid nästa omläggning till ofalsade röda lertegel, skulle upplevelsen av byggnadernas kulturhistoriska värde gynnas.

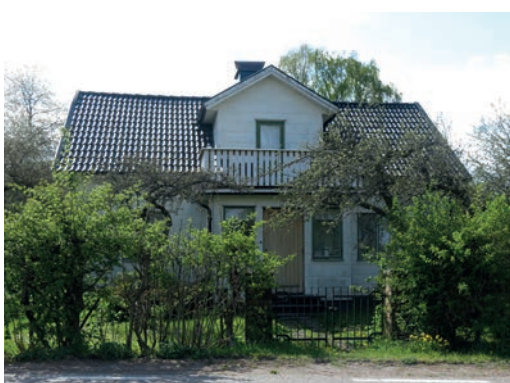
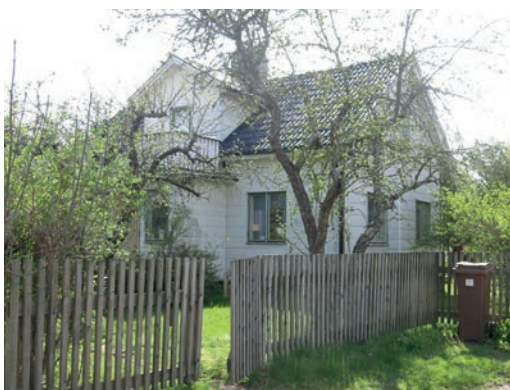
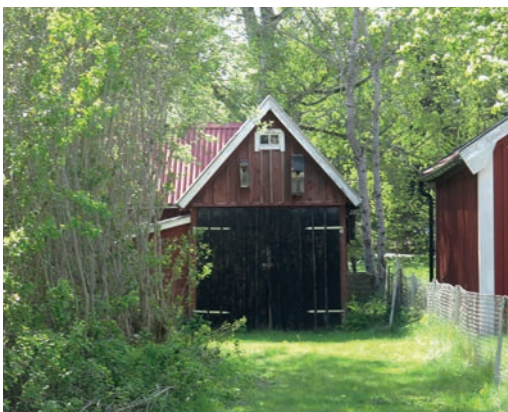
#### Åby 6:47

Bostadshus, troligen omkring 1900.

Fastighet med bostadshus med okänt byggnadsår, men byggnadens form och fönstersättning tyder på att den kan ha byggts omkring 1900 eller tidigare. Under efterkrigstiden har byggnaden genomgått en omfattande renovering, vilket har lämnat en mycket tydlig 'årsring'. Trots dessa ändringar är husets ursprungliga karaktär bevarad, bland annat i den symmetriska fasadgestaltningen, det smäckra taksprånget och de snedställda kattvindsfönstren i gavlarna. Byggnaden har ett högt åldersvärde och är dessutom en del av ett särskilt värdefullt område med samtida bostadshus längs den gamla landsvägen. Tillsammans med den äldre bebyggelsen, som har vuxit fram i anslutning till kyrkan, bidrar den med sin typiska placering och karakteristiska form och volym med betydelsefulla miljöskapande värden och förstärker områdets historiska karaktär. Efterkrigstidens 'årsring' vittnar om hur landsbygdsbefolkningens ekonomiska ställning förbättrades under perioden, vilket resulterade i omfattande moderniseringar av det äldre byggnadsbeståndet. Från denna period härstammar bland annat eternitfasaden, de ospröjsade träfönstren och entrédörren.

Byggnadens form och volym, samt samtliga ursprungliga detaljer från uppförandetiden, bör värnas, liksom den tidstypiska trädgården med fruktträd och buskar, gångstruktur och smidesgrind. Även vissa senare tillägg, som entrédörr och träfönster, bär på höga kvaliteter och bör värnas. På tomten finns även ett äldre välbevarat uthus som bidrar till fastighetens miljöskapande värden. Om takets nuvarande svarta betongpannor vid nästa omläggning byttes till ofalsade röda lertegel, skulle upplevelsen av byggnadernas kulturhistoriska värde gynnas.

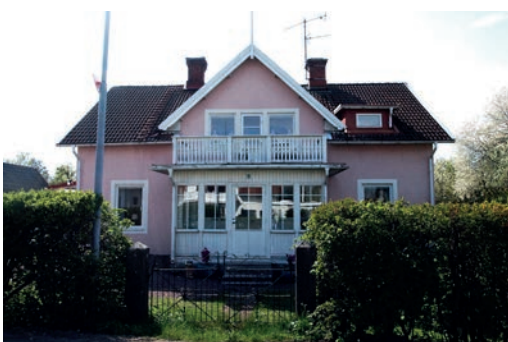
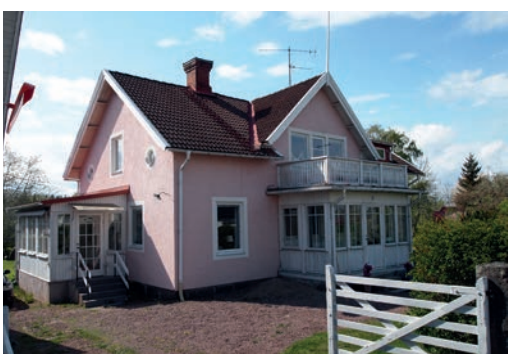
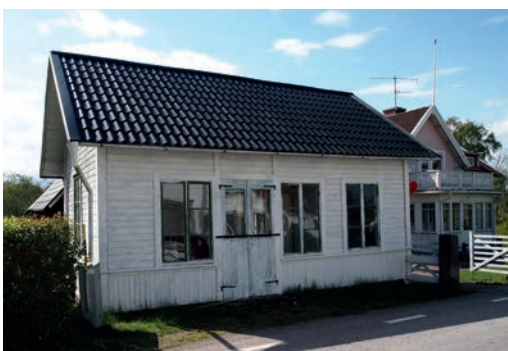
#### Åby 6:50

Bostadshus, 1903

Fastighet med bostadshus, verkstadsbyggnad och stor uthuslänga, uppförda 1903. Här låg tidigare Franzéns cementvaruindustri, där takpannor i cement tillverkades. Efter detta blev det lilla huset ut mot gatan en cykelverkstad. Mallar från cementpannetillverkningen finns fortfarande bevarade på hembygdsgården. Byggnaderna har samhällshistoriska värden, då de representerar lokala verkstäder och verksamheter i orten. Bostadshuset har genomgått en del förändringar, bland annat är fönstren bytta, likaså taktäckningsmaterialet. Fasaderna, som ursprungligen var i trä, är idag reveterade. Verkstadsbyggnaden mot gatan däremot är, förutom taktäckningen, mycket välbevarad med fasader i sekelskiftets panelarkitektur samt ursprungliga fönster och dörrar. Även uthuslängan utmed fastighetens gräns är, förutom taket, i tidstypiskt skick.

Bebyggelsen på fastigheten har ett högt åldersvärde och är dessutom en del av ett särskilt värdefullt område med samtida hus längs den gamla landsvägen. Tillsammans med den äldre bebyggelsen, som har vuxit fram i anslutning till kyrkan, bidrar den med sin typiska placering samt karakteristiska form och volym med betydelsefulla miljöskapande värden och förstärker områdets historiska karaktär.

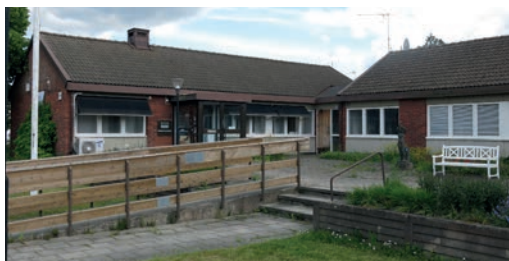
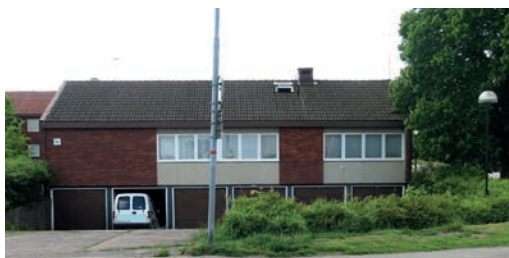
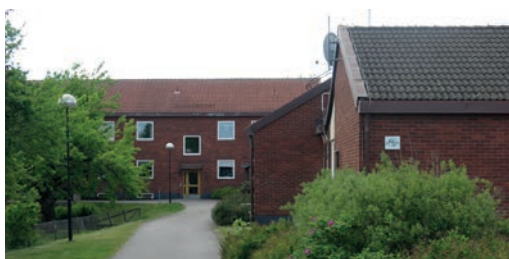
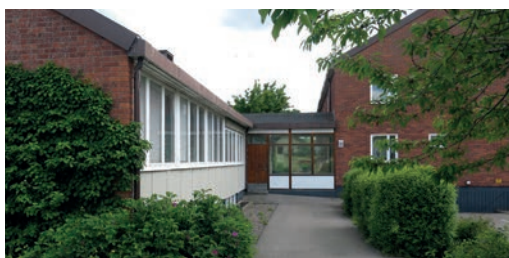
### Åby 6:55

Fastighet med mycket välbevarat kombinerat bostads- och affärshus med flera byggnadskroppar, uppfört 1961 i folkhemsarkitektur. Byggnaden fungerade ursprungligen som kommunalkontor och har även inrymt bank, poliskontor, bibliotek och bostäder. Genom dessa många samhällsviktiga funktioner har byggnaden ett mycket högt samhällshistoriskt värde som berättar om ortens utveckling. Byggnadens exteriör är oförvanskad bortsett från förändrade balkonger och har genom den tydliga, bevarade arkitekturen både höga äkthetsvärden och miljöskapande värden i Fliseryds kärna, där affär, flerbostadshus och flera av de viktiga samhällsfunktionerna legat samlade.

Värna byggnadens form och volym i flera byggnadskroppar med stiltypiska sadeltak, takens taktäckning med rött lertegel, de karaktäristiska fasaderna med rött tegel och ljusa putsade partier, de vita träfönstren, de flera bevarade entrédörrarna i ädelträ, garageportarna samt den glasade länken mellan två av byggnadskropparna. Vissa takytor har i senare tid lagts om med betongpannor. Om dessa vid nästa omläggning byttes tillbaka till rött lertegel skulle upplevelsen av byggnadens kulturhistoriska värde gynnas.

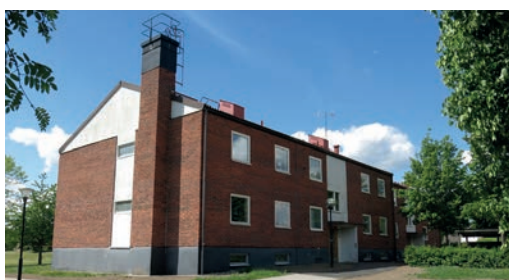
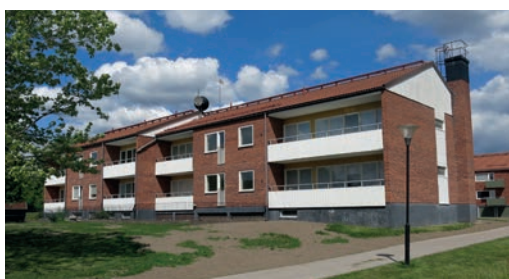
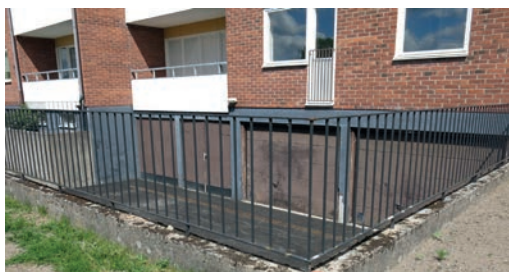
### Åby 6:57

Fastighet med mycket välbevarat flerbostadshus, uppfört 1965 i folkhemsarkitektur. Den mycket välbevarade exteriören är mycket stiltypisk för periodens arkitektur med höga äkthetsvärden och utgör en god representant för folkhemsarkitekturens flerbostadsbebyggelse. Byggnaden är även miljöskapande i Fliseryds kärna där affär och flertalet flerbostadshus ligger placerade.

Värna om byggnadens form och volym, fasadmaterialet med rött tegel som kombinerats med ljust skivmaterial, sadeltaket med dess röda lertegelpannor, de indragna balkongerna med fronter av plåt, entrédörrarna i ek, de gjutna trappstegen ner till källarvåningen samt de kvarvarande bruna garageportarna med träpanel.

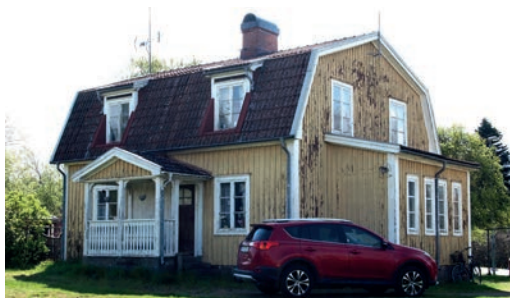
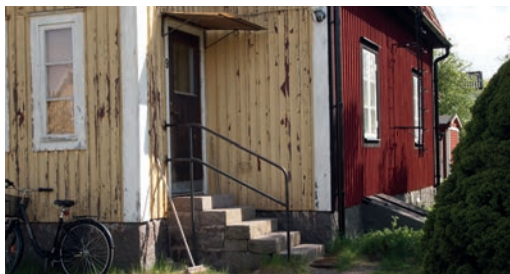
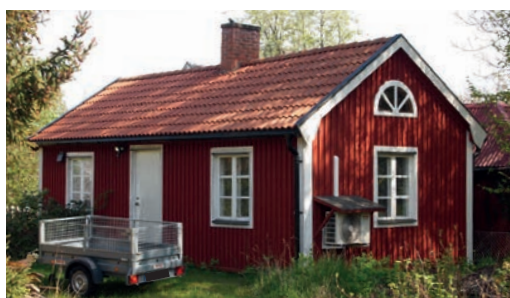
### Åby 6:59

Fastighet med bostadshus från 1800-talet, uppfört i traditionell stil. På lagaskifteskartan från 1859 finns ett torp markerat på samma plats, men det är oklart om det rör sig om samma byggnad. Husets brutna tak är typiskt för den enklare landsbygdsbebyggelsen på 1800-talets senare del. Byggnaden har genomgått vissa ändringar men är huvudsakligen välbevarad. På flygbilder från 1935 är bostadshuset rödfärgat, vilket skulle kunna vara ursprungskulören. Byggnaden har ett högt åldersvärde och är dessutom en del av ett särskilt värdefullt område med samtida bostadshus längs den gamla landsvägen. Tillsammans med den äldre bebyggelsen, som har vuxit fram i anslutning till kyrkan, bidrar den med sin typiska placering och karakteristiska form och volym med betydelsefulla miljöskapande värden och förstärker områdets historiska karaktär.

Värna om sockel, trappa, träfönster, dörrar, fasadmaterialet i lockpanel, snickeridetaler, byggnadens form och volym, den murade skorstenen i tegel samt komplementbyggnaden på tomten. Om takets nuvarande betongpannor vid nästa omläggning byttes till röda lertegelpannor skulle upplevelsen av byggnadens kulturhistoriska värde gynnas.

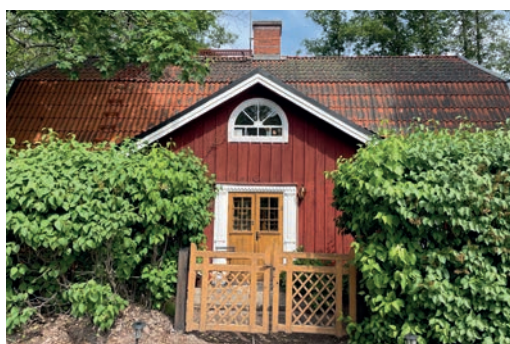
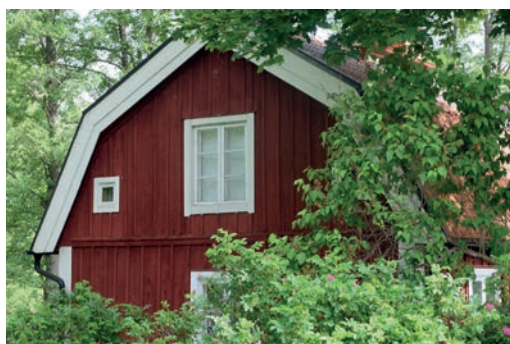
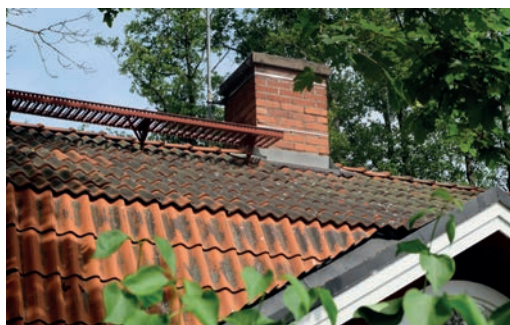
### Åby 7:10

Fastighet med ett särskilt välbevarat bostadshus, uppfört någon gång före 1859. Byggnaden var tidigare en del av den gamla garveriverksamheten som drevs på fastigheten. Byggnaden är en del av den särskilt värdefulla kulturhistoriska miljön längs ån, där industrier, verksamheter och bostadshus växte fram under 1800-talet. Byggnaden är ett mindre bostadshus i oförvanskad nyklassicistisk stil och har förutom högt ålders- och äkthetsvärde även särskilt höga arkitekturvärden och miljöskapande värden. Garveriverksamhetens betydelse för ortens framväxt tillför dessutom viktiga samhällshistoriska värden.

Värna om de välbevarade detaljerna så som husets stensockel, fasadmaterial, träfönster och -dörrar inklusive omfattningar, stentrappor, takmaterial i rött lertegel, den oinklädda, murade skorstenen samt byggnadens tidstypiska form och volym med brutet tak och frontespis. Värna även grindarna in till tomten.

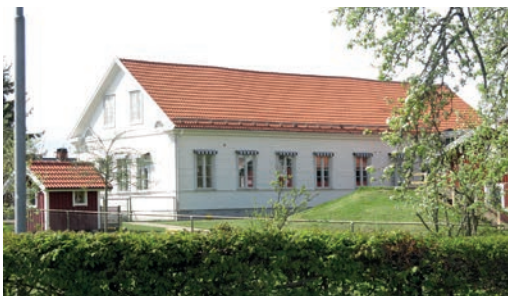
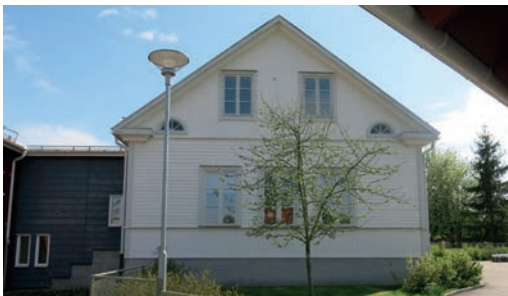
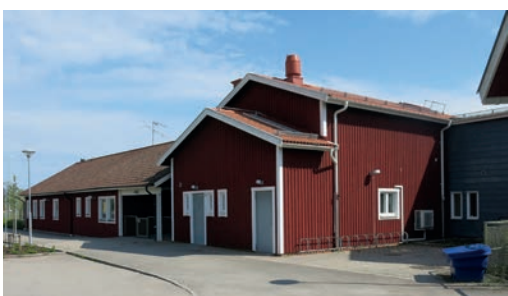
### Åby 7:12

Fastigheten omfattar ett skolbyggnadskomplex, där värderingen avser den äldsta delen från 1868. Skolbyggnaden är uppförd i nyklassicistisk stil med panelarkitektur, halvmåneformade gavelfönster och symmetriskt placerade fönster. Byggnaden är välbevarad med få sentida tillskott, varav en är utbyggnaden åt väster, som dock harmonierar med den ursprungliga karaktären genom en tydligt underordnad gestaltning. Detta ger byggnaden ett högt ålders- och äkthetsvärde, medan de välbevarade nyklassicistiska byggnadselementen bidrar till ett högt arkitekturvärde. Eftersom byggnaden under lång tid har haft en samhällsviktig funktion, har den även ett betydande samhällshistoriskt värde. Byggnadens form och volym, bevarade exteriör och arkitekturstil bidrar till ett mycket högt miljöskapande värde i ett av Fliseryds äldsta områden och förstärker de särskilt höga kulturhistoriska värdena i denna miljö.

Värna särskilt trappan, träfönstren med tidstypisk formgivning, dörrarna, panelfasaden, takmaterialet i rött lertegel samt de dekorativa snickeridetaljerna.

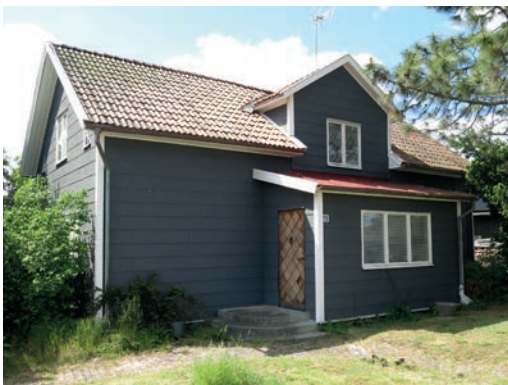
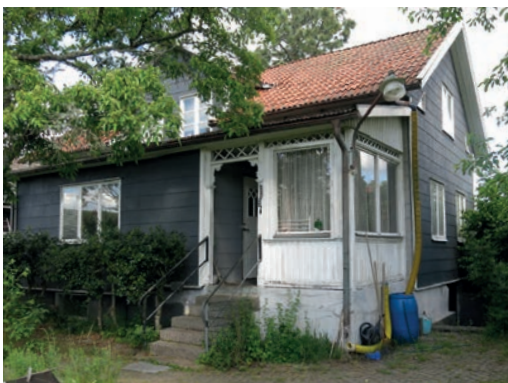
### Åby 7:21

Bostadshuset uppfört på 1800-talet och enligt fastighetsägaren flyttad till befintlig plats omkring 1900. Byggnadens form och volym, de smäckra taken, placeringen av fönstren och den dekorativa verandan på husets baksida är mycket stiltypiska för 1800-talets panelarkitektur. Under efterkrigstiden har byggnaden genomgått en omfattande renovering, vilket har lämnat en mycket tydlig 'årsring'. Från denna period härstammar bland annat eternitfasaden, de ospröjsade träfönstren och entrédörren i ädelträ. Renoveringen vittnar om hur landsbygdsbefolkningens ekonomiska ställning förbättrades i mitten av 1900-talet, vilket resulterade i omfattande moderniseringar av det äldre byggnadsbeståndet. Trots dessa ändringar är husets ursprungliga sekelskiftskaraktär fortfarande tydligt avläsbar. Båda årsringar är mycket välbevarade och tidstypiska. Byggnaden ingår i en särskilt värdefull miljö av äldre bebyggelse vid Åby centrum invid bron och bidrar utöver höga ålders- och äkthetsvärden med viktiga miljöskapande värden till upplevelsen av områdets äldsta historia.

Värna om byggnadens form och volym, den dekorativa veranda, takets röda lertegelpannor, den murade skorstenen och entréernas stentrappor samt fasadens eternitbeklädnad, de ospröjsade träfönstren och entrédörrarna som är mycket typiska för efterkrigstiden.

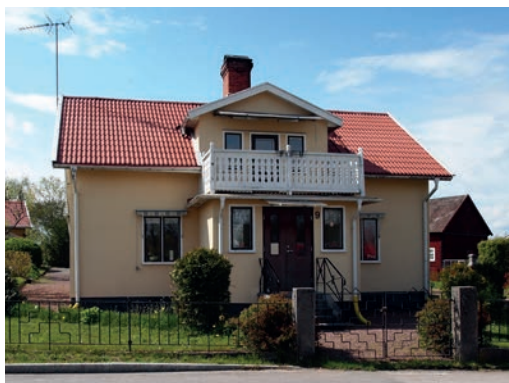
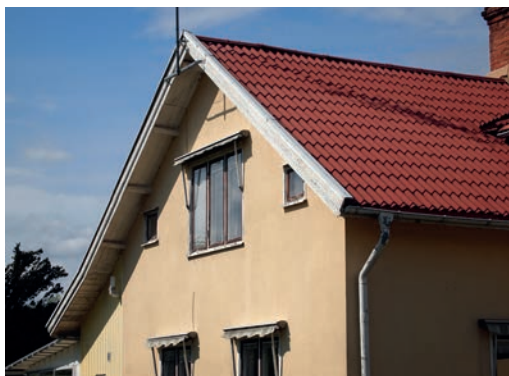
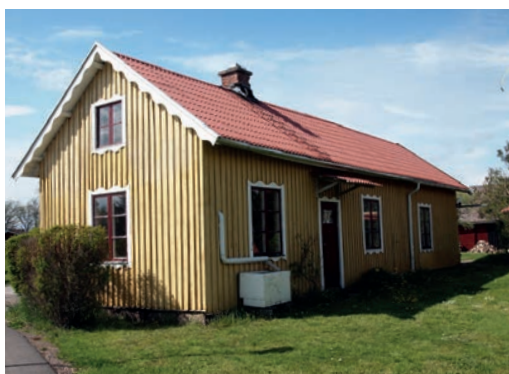
### Åby 7:27

Fastighet med bostadshuset från 1903, som under efterkrigstiden har genomgått en omfattande renovering, vilken har lämnat en mycket tydlig 'årsring'. Trots dessa ändringar är husets ursprungliga karaktär bevarad, bland annat i den symmetriska fasadgestaltningen, frontespisen, profilerade taktassar och den murade skorstenen med dekorativt krön och de snedställda kattvindsfönstren i gavlarna. Byggnaden har ett högt åldersvärde och är dessutom en del av ett särskilt värdefullt område med samtida bostadshuset längs den gamla landsvägen. Tillsammans med den äldre bebyggelsen, som har vuxit fram i anslutning till kyrkan, bidrar den med sin typiska placering och karakteristiska form och volym med betydelsefulla miljöskapande värden och förstärker områdets historiska karaktär. Efterkrigstidens 'årsring' vittnar om hur landsbygdsbefolkningens ekonomiska ställning förbättrades under perioden, vilket resulterade i omfattande moderniseringar av det äldre byggnadsbeståndet. Från denna period härstammar bland annat den reveterade fasaden, de ospröjsade träfönstren, trappan och smidda räcken.

Byggnadens form och volym, samt samtliga ursprungliga detaljer från uppförandetiden, bör värnas. Även vissa senare tillägg, som träfönster, fasadmateriell och färgsättning, bär på höga kvaliteter och bör värnas. Värna även den tidstypiska trädgården med fruktträd och buskar, grusgångar och inhägnader i smide. På tomten finns även ett äldre välbevarat uthus som bidrar till fastighetens miljöskapande värden. Värna uthusets form och volym, fönster, dörrar och fasadmateriell. Om bostadshusets och uthusets nuvarande röda tegelimiterande plåttak vid nästa omläggning byttes till ofalsade röda lertegel, skulle upplevelsen av byggnadernas kulturhistoriska värde gynnas.

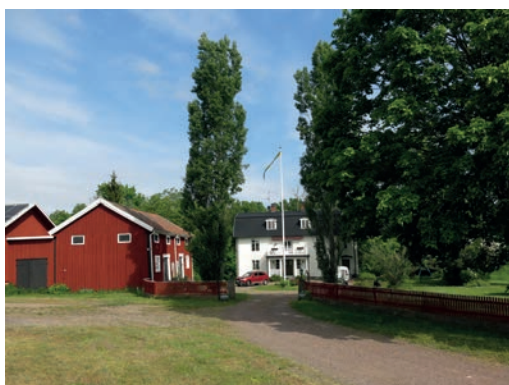
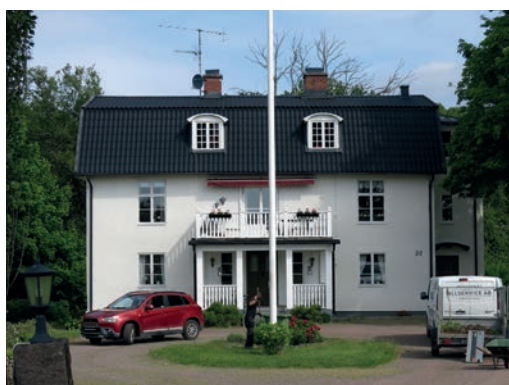
### Åby 8:1

Åby gård är den enda jordbruksfastigheten i Övre Åby som ligger på samma plats som före laga skifte 1851. Fastigheten består av en representativ mangårdsbyggnad, ekonomibyggnader och komplementbyggnader som tillsammans bildar en välbevarad helhetsmiljö. Bostadshuset, uppfört före 1851 i nyklassicistisk stil, har ett mycket högt åldersvärde. Byggnaden har genomgått vissa förändringar, bland annat takbyte till tegelimiterande plåt samt utbyte av flera fönster. Dock har de nya fönstren i flera fall anpassats till nyklassicismens karaktär. Trots dessa ändringar är bostadshuset mycket karaktäristiskt, med en välbevarad helhet och stiltypisk utformning, vilket ger det både höga äkthetsvärden och arkitekturvärden. Gårdens helhetsmiljö är särskilt miljöskapande, med bostadshuset, ekonomibyggnaderna och komplementbyggnaderna i samspel med den tidstypiska trädgårdsanläggningen.

Värna bostadshusets form och volym, den nyare tillbyggnaden, de ljusa putsade fasaderna, de dubbla murade skorstenarna, entrén med trappa och pardörr liksom äldre och välanpassade träfönster. Värna även ekonomibyggnaderna och komplementbyggnaderna tidstypiska karaktärsdrag, framförallt tidstypiska fönster, dörrar, portar och trappor. Bevara även trädgårdens struktur, inklusive rundeln, grindstolparna och staketet, som bidrar till gårdens kulturhistoriska helhet. För att ytterligare stärka byggnadens kulturhistoriska värde skulle bostadshusets tak vid nästa omläggning kunna ersättas med enkupigt lertegel eller ett skivtäckt plåttak i en tidstypisk utformning.

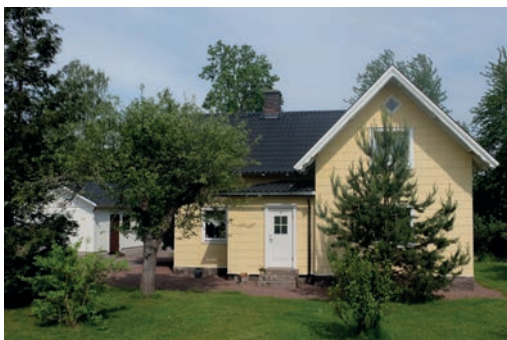
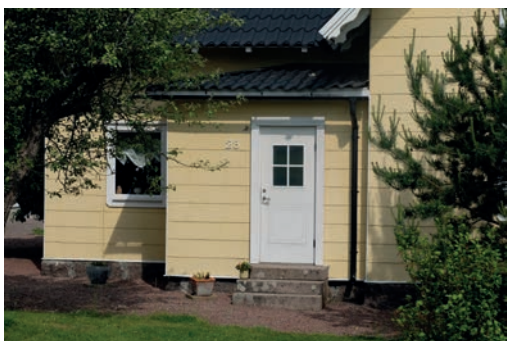
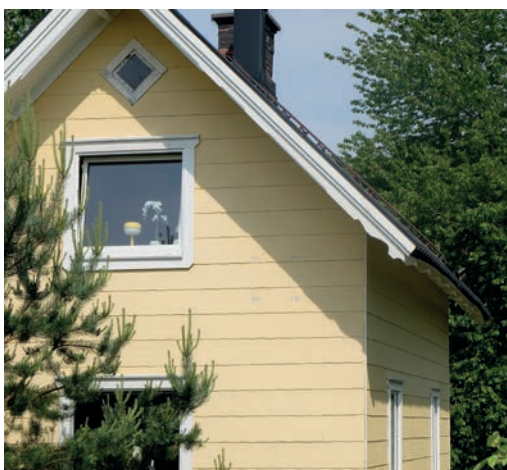
#### Åby 8:4

Fastighet som tidigare huserade ett svagdrickebryggeri, med ett mindre bostadshus uppfört omkring år 1900. Byggnaden ingår i den särskilt värdefulla kulturhistoriska miljön längs ån, där industrier, verksamheter och bostadshus växte fram under 1800-talet. Huset är i grunden ett enklare bostadshus med drag av sekelskiftets trähusarkitektur, men det har genomgått flera ombyggnader som delvis förtagit dess ursprungliga karaktär. Under efterkrigstiden tillkom en eternitfasad, och i senare tid har fönster, entrédörr och takmaterial bytts ut. Trots dessa förändringar är husets sekelskiftskaraktär till viss del bevarad, bland annat i dess vinkelform med gaveln riktad mot gatan, det smäckra taksprånget med profilerade taktassar, den huggna granitsockeln, stentrappan samt placeringen av fönster, dörrar och skorstenar. Förutom sitt åldersvärde bidrar byggnaden med betydande miljöskapande värden som förstärker upplevelsen av områdets äldsta historia. Bryggeriverksamhetens historiska betydelse för ortens framväxt tillför dessutom viktiga samhällshistoriska värden.

Värna alla detaljer från husets uppförandetid. Om takets nuvarande täckning vid nästa omläggning ersattes med röda lertegelpannor och fönster samt dörrar fick en mer tidstypisk utformning, skulle upplevelsen av byggnadens kulturhistoriska värde ytterligare förstärkas.

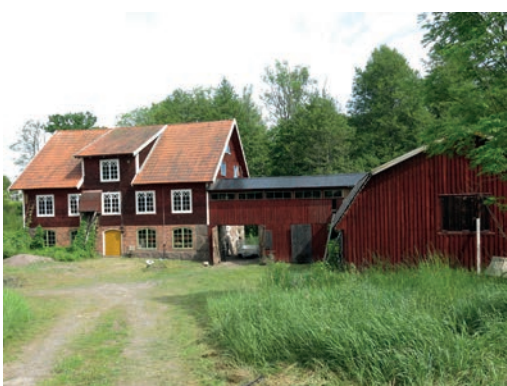
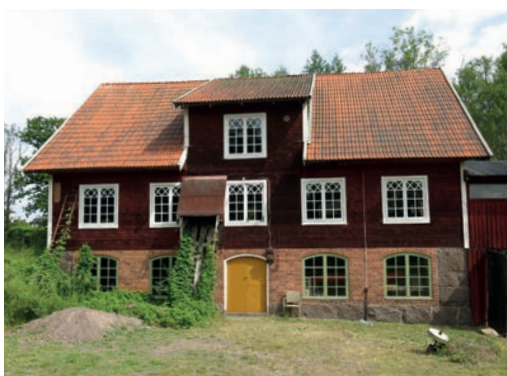
#### Åby 8:5

Fastighet med mycket välbevarad kvarnbyggnad ursprungligen tillhörande Åby gård och uppförd 1868 i traditionell stil. Byggnaden ingår i den särskilt värdefulla kulturhistoriska miljön längs ån, där industrier, verksamheter och bostadshus växte fram under 1800-talet. 1905 byggdes kvarnen om och fick sitt nuvarande utseende och har även byggts till. Byggnaden är oförvanskad och bidrar, utöver mycket höga ålders- och äkthetsvärden, även med betydande miljöskapande värden som förstärker upplevelsen av områdets äldsta historia. Kvarnverksamhetens historiska betydelse för ortens framväxt tillför dessutom viktiga samhällshistoriska värden.

Värna byggnadens karaktäristiska form och volym, sockeln av natursten och murat tegel, fasadens liggande träpanel, takmaterialet, de ursprungliga fönstren och dörrarna samt dekorationer och snickeridetaler.

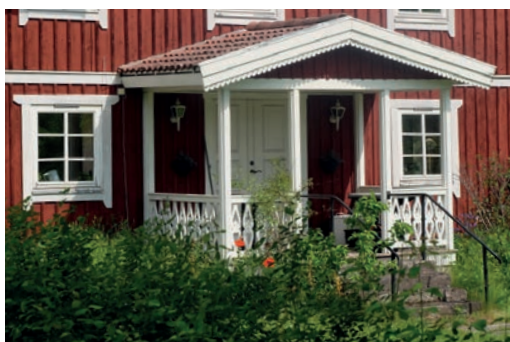
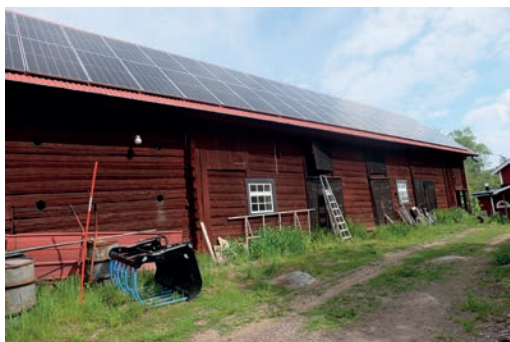
### Åby 11:1

Bostadshus, 1800-tal

- Åldersvärde
- Miljöskapande värde
- Samhällshistoriskt värde

Gårdsfastighet med en mangårdsbyggnad i traditionell stil, uppförd under 1800-talet och som tidvis fungerat som nämndemansgård och färgeri. Byggnaden ingår i den särskilt värdefulla kulturhistoriska miljön längs ån, där industrier, verksamheter och bostadshus växte fram under 1800-talet. Trots vissa sentida förändringar, såsom byten av fönster och takmaterial, är bostadshuset fortfarande välbevarat och tidstypiskt. Mangårdsbyggnaden bidrar, utöver sina mycket höga åldersvärden, tillsammans med de äldre ekonomibyggnaderna på gården, med betydande miljöskapande värden som förstärker upplevelsen av områdets historiska karaktär. Färgeriverksamhetens roll i ortens framväxt tillför dessutom viktiga samhällshistoriska värden.

Värna bostadshusets traditionella form och volym, fasadens locklistpanel och den klassiska färgsättningen i rött och vitt, entrétrappan och pardörren, förstukvistens snickeridetaler samt den murade skorstenen. Om takets nuvarande röda betongpannor vid nästa omläggning byttes till röda lertegelpannor och fönstren ersattes med sidohängda, spröjsade träfönster skulle byggnadens kulturhistoriska värde ytterligare förstärkas. Utöver mangårdsbyggnaden besitter flera av fastighetens ekonomibyggnader höga kulturhistoriska värden som bör värnas, särskilt den större ladugårdsbyggnaden, som är delvis knuttimrad och delvis uppförd i skiftesverk, med äldre portar och luckor. Mot ån finns ytterligare en välbevarad 1800-talsbyggnad med sadeltak, dubbla putsade skorstenar, pardörr och tidstypiska träfönster. Även denna byggnad har mycket högt bevarandevärde och bidrar till helheten av fastighetens kulturhistoriska betydelse.

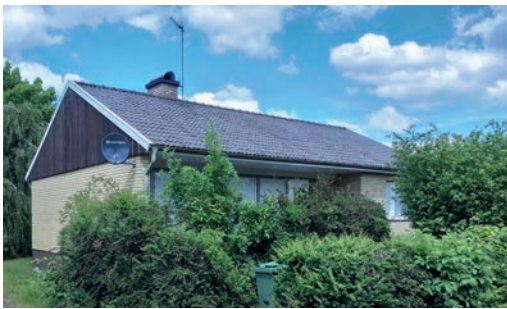
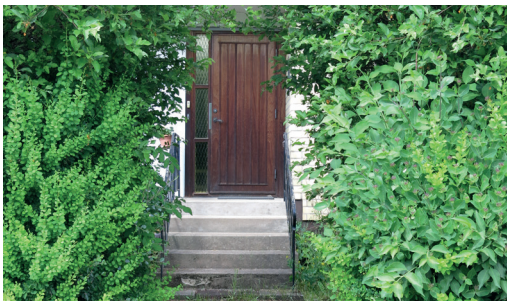
### Åby 14:2

Bostadshus, 1966

- Äkthetsvärde
- Miljöskapande värde

Fastighet med mycket välbevarat bostadshus uppfört 1966 i folkhemsarkitektur. Byggnaden är i sin helhet oförvanskad med höga äkthetsvärden i den tidstypiska exteriören och bidrar även miljöskapande tillsammans med ett antal liknande hus från samma period.

Värna byggnadens typiska form och volym, sadeltaket med betongpannor och den murade skorstenen, de gula tegelfasaderna med panelade gavelspetsar, de ursprungliga träfönstren samt entrén med gjuten trappa, smidesräcken och entrédörren i ädelträ med sidoljus.

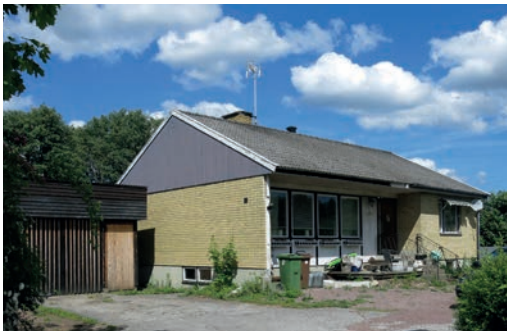
### Åby 14:3

Bostadshus, 1966

- Äkthetsvärde
- Miljöskapande värde

Fastighet med mycket välbevarat bostadshus uppfört 1966 i folkhemsarkitektur. Byggnaden är i sin helhet oförvanskad med höga äkthetsvärden i den tidstypiska exteriören och bidrar även miljöskapande tillsammans med ett antal liknande hus från samma period.

Värna byggnadens typiska form och volym, sadeltaket med betongpannor och den murade skorstenen, de gula tegelfasaderna med mörka, panelade gavelspetsar, de ursprungliga träfönstren med mörka karmar och vita bågar samt entrén med gjuten trappa, smidesräcken och entrédörren i ädelträ med sidoljus.

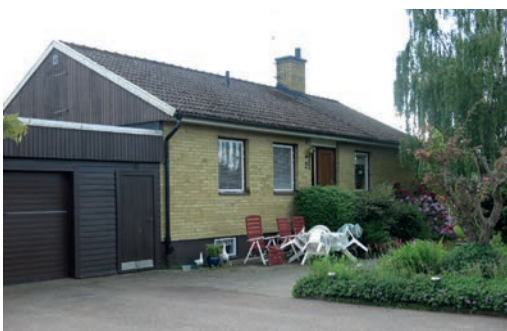
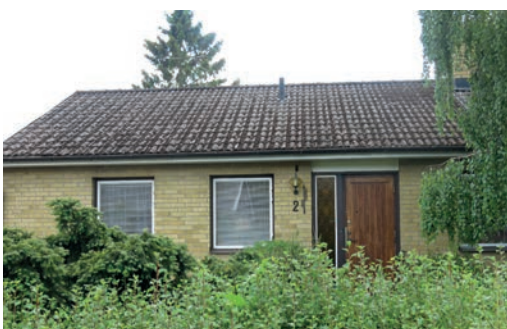
### Åby 14:4

Bostadshus, 1965

- Äkthetsvärde
- Miljöskapande värde

Fastighet med mycket välbevarat bostadshus uppfört 1965 i folkhemsarkitektur. Byggnaden är i sin helhet oförvanskad med höga äkthetsvärden i den tidstypiska exteriören och bidrar även miljöskapande tillsammans med ett antal liknande hus från samma period. Enda ändring gäller det tillbyggda garaget som i senare tid på ett varsamt sätt har byggts om till dubbelgarage.

Värna byggnadens typiska form och volym, sadeltaket med betongpannor och den murade skorstenen, de gula tegelfasaderna med mörka, panelade gavelspetsar, de ursprungliga träfönstren med mörka karmar och vita bågar, entrédörren i ädelträ med sidoljus samt entrétrappan med smidesräcken. Värna även det mörka garaget samt trädgårdens tidstypiska struktur och växtlighet.

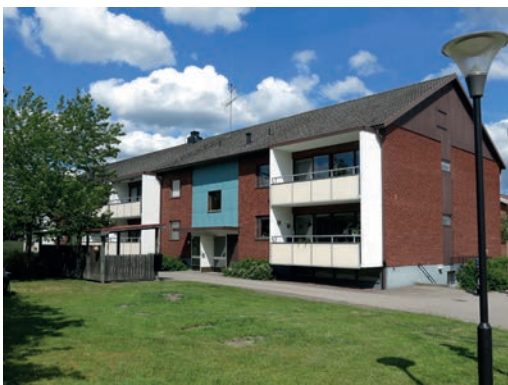
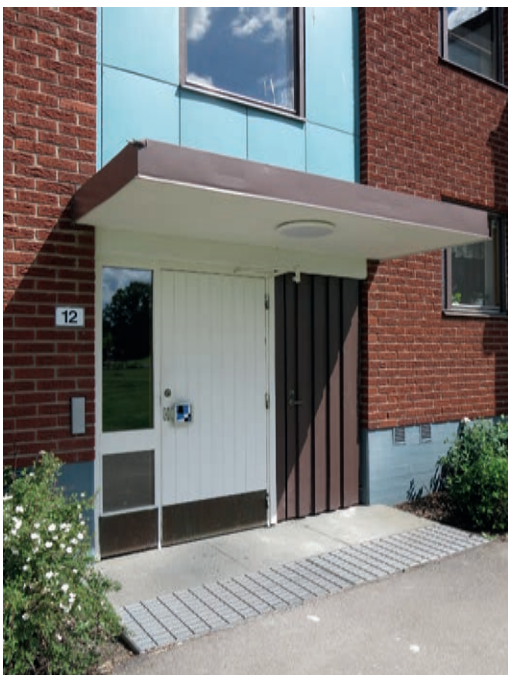
### Åby 15:3

Flerbostadshus, 1973

- Äkthetsvärde
- Miljöskapande värde

Fastighet med mycket välbevarat flerbostadshus, uppfört 1973. Den oförvanskade exteriören är mycket stiltypisk för periodens arkitektur med höga äkthetsvärden och utgör en god representant för miljonprogrammets flerbostadsbebyggelse. Byggnaden är även miljöskapande i Fliseryds kärna där affär och flertalet flerbostadshus ligger placerade.

Värna om byggnadens form och volym, fasadmaterialet med rött tegel som kombinerats med brunmålade detaljer i träpanel, sadeltaket med dess svarta betongpannor, de framskjutande balkongerna i vitmålad betong, de tidstypiska mörkbruna fönstren och de välbevarade entréerna med ursprungliga trädörrar med dekorativa handtag, glasade partier, skärmtak och markerade trapphus i blå skivmaterial.

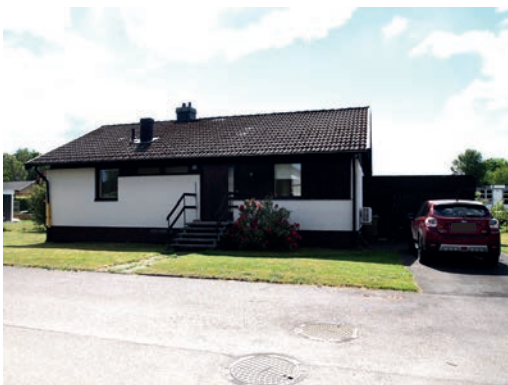
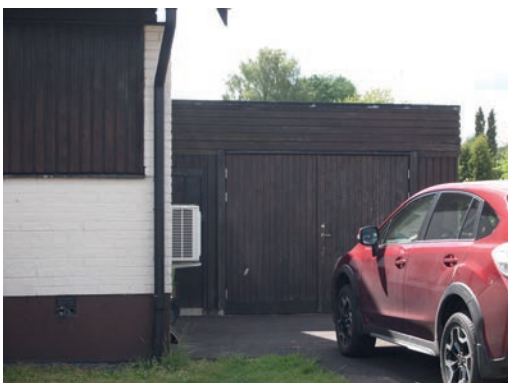
### Åby 15:17

Bostadshus, 1973

- Äkthetsvärde
- Miljöskapande värde

Fastighet med oförvanskat bostadshus uppfört 1973 som utgör ett gott exempel på miljonprogrammets arkitektur. Byggnadens exteriör är mycket välbevarad, karaktäristisk och tidstypisk, med mycket höga äkthetsvärden. Byggnaden ingår i ett område med kataloghus från främst 1960-1970-talen och bidrar här starkt med miljöskapande värden till områdets sammanhållna karaktär.

Värna om byggnadens tidstypiska form och volym, byggnadens sadeltak och dess mörka betongpannor, fasadens kombination av vitt mexitegel och mörkbruna träpanel, panelade gavelspetsar, träfönstren och entrédörren i samma mörkbruna kulör, trappsteg med friliggande ballast av sjösten samt den tidstypiska garagebyggnaden och dess port.

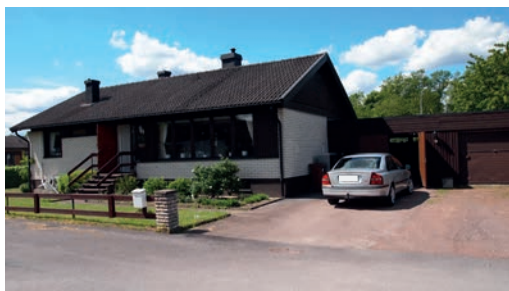
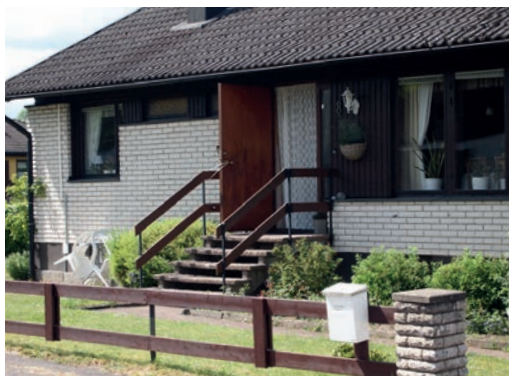
### Åby 15:18

Bostadshus, 1975

- Äkthetsvärde
- Miljöskapande värde

Fastighet med oförvanskat bostadshus uppfört 1975 som utgör ett gott exempel på miljonprogrammets arkitektur. Byggnadens exteriör är mycket välbevarad, karaktäristisk och tidstypisk, med mycket höga äkthetsvärden. Byggnaden ingår i ett område med kataloghus från främst 1960-1970-talen och bidrar här starkt med miljöskapande värden till områdets sammanhållna karaktär.

Värna om byggnadens tidstypiska form och volym, den putsade sockeln, fasadens kombination av vitt mexitegel och mörkbrun träpanel, panelade gavelspetsar, sadeltaket och dess mörka betongpannor, de mörka träfönstren, entrén med trädörr och trappsteg med friliggande ballast av sjösten samt den tidstypiska garagebyggnaden. Värna även den tidstypiska trädgården och dess inhägnad.

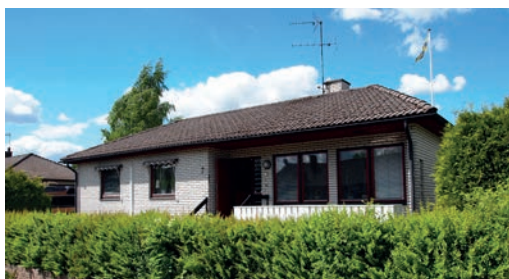
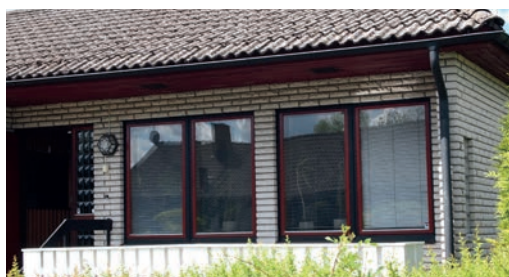
### Åby 15:21

Bostadshus, 1975

- Äkthetsvärde
- Miljöskapande värde

Fastighet med mycket välbevarat bostadshus, uppfört 1975 i modernistisk bungalowstil efter internationella förebilder. Byggnaden är oförvanskad bortsett från att fönstren fått en ny kulör. Som helhet är byggnadens exteriör mycket välbevarad, karaktäristisk och tidstypisk, med mycket höga äkthetsvärden. Byggnaden ingår i ett område med kataloghus från främst 1960-1970-talen och bidrar här starkt med miljöskapande värden till områdets sammanhållna karaktär.

Värna om byggnadens typiska form och volym, fasadens mexitegel, de ursprungliga fönstren och entrén samt takets mörka betongpannor.

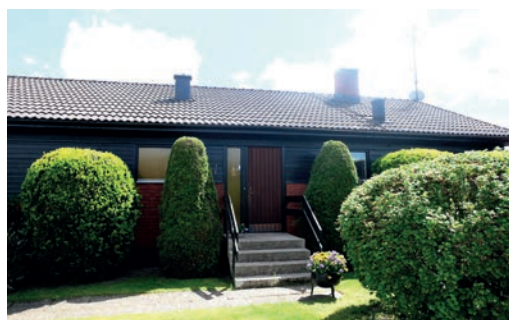
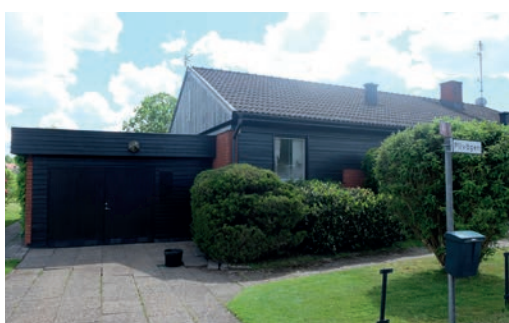
### Åby 15:24

Bostadshus, 1974

- Äkthetsvärde
- Miljöskapande värde

Fastighet med oförvanskat bostadshus uppfört 1974 som utgör ett gott exempel på miljonprogrammets arkitektur. Byggnadens exteriör är mycket välbevarad, karaktäristisk och tidstypisk, med mycket höga äkthetsvärden. Byggnaden ingår i ett område med kataloghus från främst 1960-1970-talen och bidrar här starkt med miljöskapande värden till områdets sammanhållna karaktär.

Värna om byggnadens tidstypiska form och volym, fasadens kombination av rött fasadtegel och svart träpanel, de panelade gavelspetsarna, sadeltaket med dess mörka betongpannor och murade skorsten, de svarta träfönstren, entrén med den gjutna trappan, träräcket och mörkbruna dörr. Värna även den utskjutande garagebyggnaden och dess port. Värna även trädgårdens tidstypiska gångstruktur och planteringar.

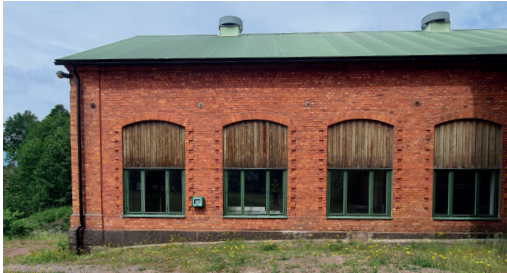
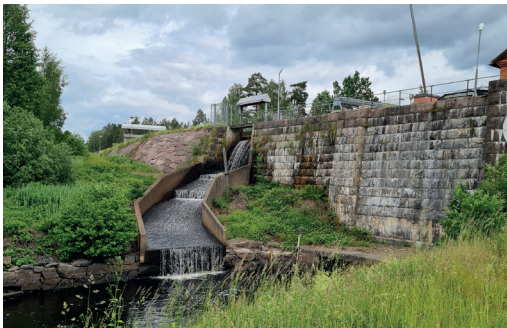
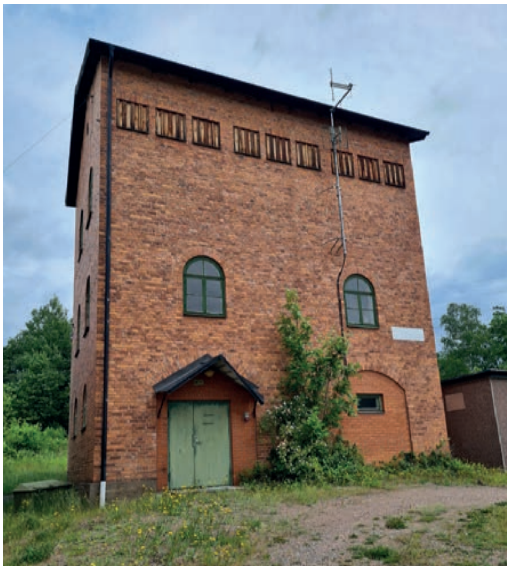
## Finsjö 1:7

Finsjö nedre kraftstation, 1903/04

- Åldersvärde
- Äkthetsvärde
- Miljöskapande värde
- Samhällshistoriskt värde

Fastighet med vattenkraftverk, uppfört 1903–1904 av Aktiebolaget Bankeberg-Finsjö för att generera kraft till bolagets industriverksamhet. Bolaget ägde även det övre fallet i Finsjö, där ett träsliperi med direktdrivna slipstolar hade anlagts. Kraftstationen är en del av den särskilt värdefulla kulturhistoriska miljön som växte fram omkring sekelskiftet 1900 i anslutning till Finsjö snickerifabrik och bron över Emån. Damm och intag är uppförda i granit och till stora delar bevarade sedan 1903. Kraftstationens byggnader, uppförda i tegel, är både mycket välbevarade och tidstypiska för sekelskiftets industriella arkitektur. De höga fönstren som syns på äldre bilder har delvis satts igen, och intill ställverksbyggnaden står en modern byggnad med fasad av frilagd betong. Vattenkraftverket är ett av landets äldsta och bidrar, utöver sina höga ålders- och äkthetsvärden, med betydande miljöskapande värden till upplevelsen av Finsjöns industriella historia och byggnadsmiljö. Industriutvecklingen längs ån är en central del av berättelsen om Finsjöns samhällsutveckling och historia, vilket innebär att kraftstationen med damm, intagskanal och byggnader också bär på höga samhällshistoriska värden.

Värna dammens och kanalens ursprungliga murning i granit samt byggnadernas form och volym, tegelfasader, flerspröjsade fönster, den gröna färgsättningen på byggnadsdetaljer i trä samt de gröna taken som efterliknar kopparplåt.

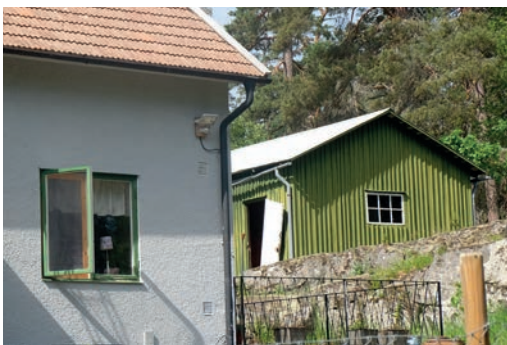
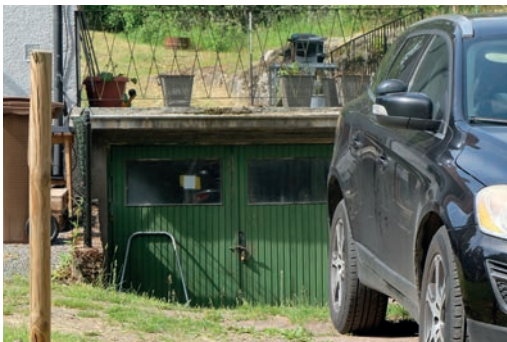
## Finsjö 1:13

Bostadshus, 1955

- Äkthetsvärde
- Miljöskapande värde

Fastighet med bostadshus i funktionalistisk stil, uppfört 1955 i anslutning till Finsjö station. Byggnaden är mycket välbevarad, och den arkitektoniska stilen framträder tydligt i de kvarvarande byggnadsdetaljerna, såsom balkongen, byggnadens form och volym. Byggnadens exteriör är i sin helhet oförvanskad och har mycket höga äkthetsvärden. Som sådan utgör

byggnaden en god representant för funktionalismens bostadsbebyggelse. Byggnaden är en del av den blandade 1900-talsbebyggelsen längs denna del av Stationsvägen och bidrar genom sin stiltypiska utformning med betydande miljöskapande värden till upplevelsen av Finsjös industriella historia och byggnadsmiljö.

Värna byggnadsdetaljer som den gjutna trappan med stiltypiska smidda räcken, ursprungliga träfönster i en eller två lufter, den ursprungliga entrédörren i massivt trä, den putsade ljusa fasaden, balkongen med tidstypisk utformning och material, balkongdörren, takmaterialet i rött lertegel, den oinklädda murade skorstenen samt byggnadens form och volym. Intill huset finns även ett nedsänkt garage med ursprungliga träportar, vilka bidrar med höga äkthetsvärden och bör värnas. På tomten finns också ett uthus i trä med bevarade tidstypiska byggnadsdetaljer i fasadmaterial och dörrar. Detta ingår i den kulturhistoriskt värdefulla miljön och bör också värnas.

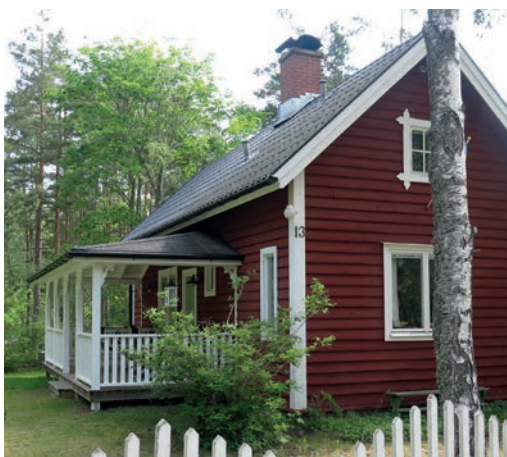
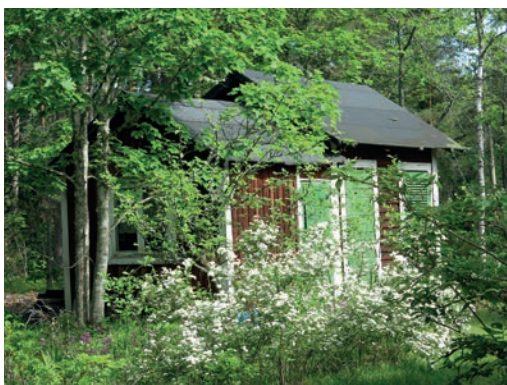
### Finsjö 1:17

Bostadshus, 1906

- Åldersvärde
- Äkthetsvärde
- Miljöskapande värde
- Samhällshistoriskt värde

Fastighet med banvaktarstuga i nationalromantisk stil, uppförd 1906 i samband med anläggningen av järnvägslinjen mellan Ruda och Oskarshamn. Byggnaden är en del av den särskilt värdefulla kulturhistoriska miljön som växte fram omkring sekelskiftet 1900 i anslutning till Finsjö snickerifabrik och bron över Emån. Banvaktarstugan genomgick en omfattande renovering omkring mitten av 1900-talet, vilket förtog delar av dess ursprungliga karaktär, bland annat genom byte av fönster och dörrar. I senare tid har dessutom taktäckningen ersatts med tegelimiterande svart plåt och en veranda byggts till. Trots dessa förändringar är byggnaden mycket välbevarad och karakteristisk för sekelskiftets järnvägsbebyggelse. Byggnaden ligger intill cykelvägen som följer den gamla järnvägsbanken och bidrar, utöver sina höga ålders- och äkthetsvärden, med betydande miljöskapande värden till upplevelsen av Finsjös industriella historia och byggnadsmiljö. Etableringen av järnvägen hade stor betydelse för utvecklingen av industrisamhället i Finsjö och banvaktarstugan har därför även mycket stora samhällshistoriska värden.

Värna byggnadens form och volym, fasadmaterialet i liggande panel och den oinklädda, murade skorstenen. Värna även efterkrigstidens tvålufts-fönster och dörrar i trä. Om byggnadens nuvarande taktäckning av trapetsplåt vid nästa omläggning ersattes med rött lertegel skulle upplevelsen av byggnadens kulturhistoriska värde gynnas. På tomten finns även ett äldre uthus med bevarade ytskikt och byggnadsdetaljer, såsom dörrar och fasadmaterial. Detta bör också värnas, då det bidrar med både ålders- och äkthetsvärden samt miljöskapande värden.

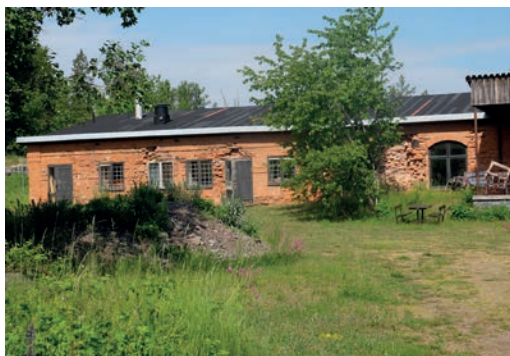
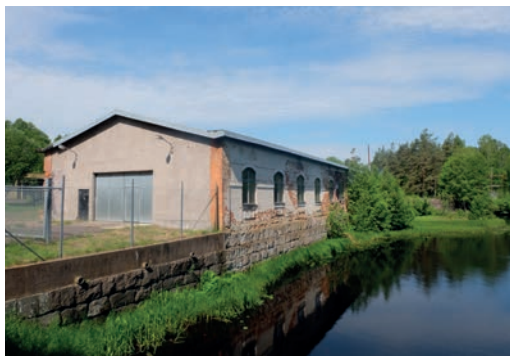
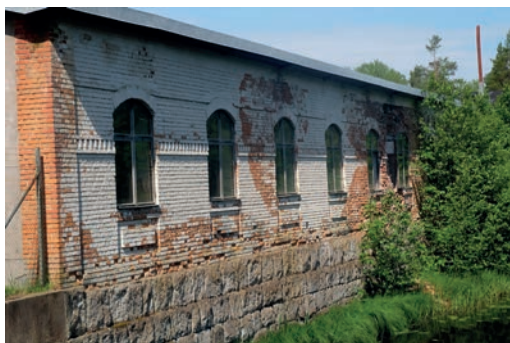
### Finsjö 1:18

Industribyggnad, 1892

- Åldersvärde
- Äkthetsvärde
- Arkitekturvärde
- Miljöskapande värde
- Samhällshistoriskt värde

Fastighet med industribyggnad, uppförd 1892 som Finsjö snickerifabrik, vilken var i drift fram till 1910. Därefter hyste byggnaden Finsjö spikfabrik mellan åren 1917 och 1932. Huvudbyggnaden intill ån är uppförd i tegel och är mycket tidstypisk för sekelskiftets industriella arkitektur. Finsjö snickerifabrik utgör kärnan i den särskilt värdefulla kulturhistoriska miljön som växte fram omkring sekelskiftet 1900 i anslutning till bron över Emån. Byggnaden bidrar, utöver sina särskilt höga ålders- och äkthetsvärden, med betydande miljöskapande värden till upplevelsen av Finsjöns industriella historia och byggnadsmiljö. Industriutvecklingen längs ån är en viktig del av berättelsen om Finsjöns samhällsutveckling och historia, vilket också innebär att byggnaden bär på höga samhällshistoriska värden.

Värna byggnadsdetaljer såsom den dekorerade tegelfasaden på huvudbyggnaden, den gamla tågplattformen som är en lämning från tiden då Finsjö hade järnväg, de äldre träfönstren, äldre dörrar och portar samt byggnadernas form och volym.
