## KULTURHISTORISKT VÄRDEFULLA BEBYGGELSEMILJÖER I FLISERYD OCH FINSJÖ

Rapporten har tagits fram genom fältinventering och arkiv-/litteraturstudier. Inventeringen har skett maj-juni 2024. Till skillnad mot Mönsterås kommuns tidigare kulturmiljöinventeringar, som genomförts i Mönsterås köping, Timmernabben, Ålems kyrkby och Pataholm, saknas för Fliseryd-Finsjöområdet äldre kulturhistoriska analyser och inventeringar. Utgångspunkt för inventeringen var därför 2003 års Kulturminnesvårdsprogram för Mönsterås kommun, där Fliseryd-Finsjö är utpekad som en av kommunens kulturhistoriskt värdefulla miljöer. Utifrån fältinventeringen samt kompletterande studier av litteratur, historiska kartor och fotografier samt lokalhistorisk information har ett område med mycket höga kulturmiljövärden avgränsats. Utredningsområdet motsvarar i stort sett kulturmiljöområdets utsträckning i kommunens Kulturminnesvårdsprogram, men har utvidgats något och inkluderar nu hela Fliseryd och Finsjö samhälle. Området har vidare delats in i fyra delområden som genom sin historik och utveckling utgör miljöer med en kulturhistorisk karaktär. Inom dessa områden har ett antal fastigheter med höga kulturmiljövärden peka

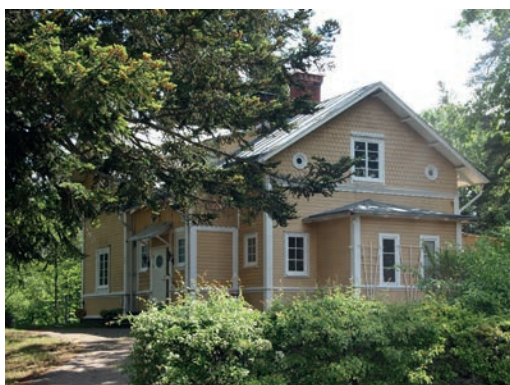
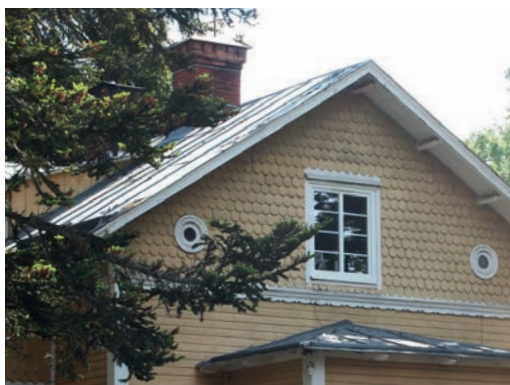
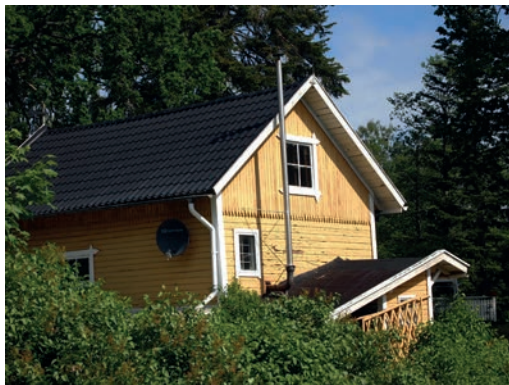
### Finsjö 1:19

Bostadshus, 1890

- Åldersvärde
- Äkthetsvärde
- Arkitekturvärde
- Miljöskapande värde
- Samhällshistoriskt värde

Fastighet med bostadshus från 1890, uppförd i 1800-talets träarkitektur. Byggnaden är en del av den särskilt värdefulla kulturhistoriska miljön som växte fram omkring sekelskiftet 1900 i anslutning till Finsjö snickerifabrik och bron över Emån. Den har endast genomgått ett fåtal förändringar, såsom byte av fönster och dörr, men helhetsmässigt är den ursprungliga karaktären mycket välbevarad. Byggnaden bidrar, utöver sina särskilt höga ålders- och äkthetsvärden, med betydande miljöskapande värden till upplevelsen av Finsjöns industriella historia och byggnadsmiljö. Fasaden är dessutom ett fint exempel på hantverksskicklighet och tidstypisk panelarkitektur från sekelskiftet, vilket ger byggnaden arkitekturvärden. Dess koppling till den gamla industriverksamheten, då den uppfördes som tjänstebostad för snickerifabriken, förstärker dess betydelse och bidrar med samhällshistoriska värden.

Värna byggnadens form och volym, stensockeln, fasadmaterialet i panelarkitektur – särskilt de rundade spånen på gaveln och taktassarna – samt andra tidstypiska snickeridetaler. Värna även takmaterialet i falsad plåt och de murade, detaljrikt krönte skorstenarna, som också visar på husets ursprungliga rumsindelning. Husets äldre karaktär skulle gynnas om entrédörren gavs en mer tidstypisk utformning och om fönster med tidstypisk gestaltning återställdes. På tomten finns även mindre uthus och komplementbyggnader som följer huvudbyggnadens arkitektoniska drag. Dessa bidrar också till fastighetens kulturhistoriska värde och bör värnas.

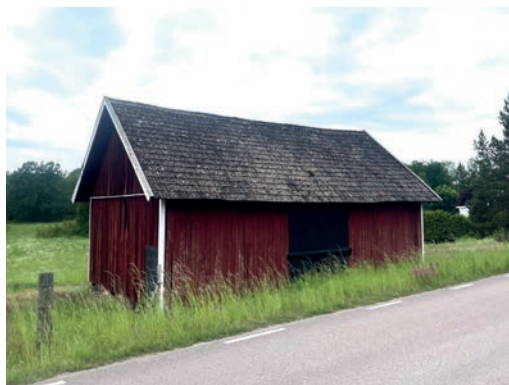
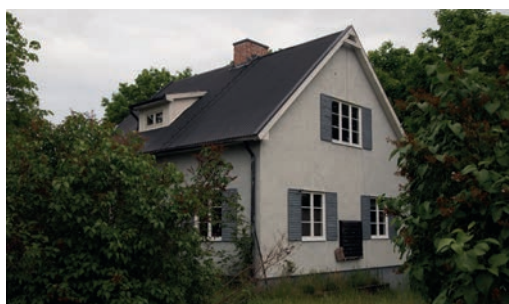
#### Kvarntorp 1:23>4

Ekonomibyggnad, innan 1945

- Äkthetsvärde
- Miljöskapande värde

Fastighet med mycket välbevarad mindre ekonomibyggnad, troligtvis uppförd under 1900-talets första halva. Byggnaden är typisk för landsbygdens ekonomibyggnader och är till sin helhet oförvanskad med mycket höga äkthetsvärden i den välbevarade exteriören. Byggnadens gestaltning och placering intill vägen bidrar även starkt miljöskapande. Värna om byggnadens typiska form och volym, den traditionella färgsättningen, fasadmaterialet och den bevarade porten och dörren.

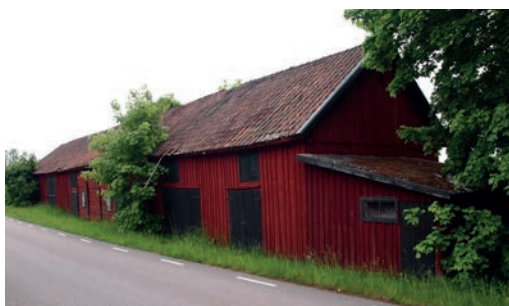
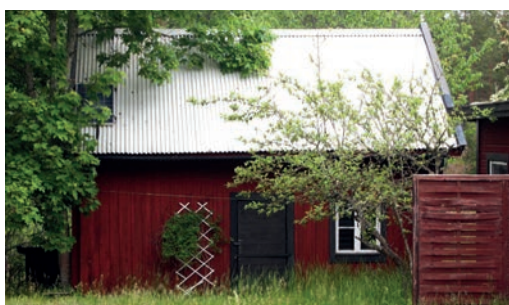
#### Kvarntorp 1:23>5

Bostadshus, före 1918

Ekonomibyggnad, 1897

- Äldersvärde
- Äkthetsvärde
- Miljöskapande värde

Fastighet med bostadshus, troligen uppfört före 1918, samt flera uthus och en stor ekonomibyggnad som ligger på andra sidan av landsvägen. Ekonomibyggnaden är troligen från 1897 och utgör ett väl synligt och karaktäristiskt landmärke i det gamla jordbrukslandskapet. Bostadshuset har 1936 genomgått en större renovering, vilken har lämnat en mycket tydlig ”årsring” som idag präglar husets karaktär. På senare tid har även taket och entrédörren bytts. Med sin för det sena 1930-talet typiska exteriör och den karaktäristiska placeringen, omgiven av uthus, ekonomibyggnader och jordbrukslandskapet, bidrar byggnaden med betydande miljöskapande värden längs Finsjövägen.

Värna husets form och volym, den reveterade fasaden, de gjutna trapporna med smidesräcken, de spröjsade ursprungliga träfönstren, trädörrarna och den murade skorstenen. Värna även de tidstypiska och välbevarade uthusen samt ekonomibyggnaden, som är mycket viktiga för upplevelsen av områdets äldsta historia.

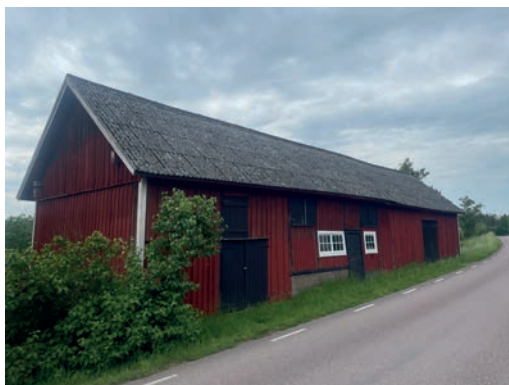
### Kvarntorp 1:27>1

Ekonomibyggnad, 1900-talets första hälft

Fastighet med mycket välbevarad ekonomibyggnad, uppförd under 1900-talets första halva, som ursprungligen hör samman med bostadshuset på andra sidan av landsvägen. Byggnaden är mycket tidstypisk och karaktäristisk för ekonomibyggnader i sin form, volym och gestaltning och har ett mycket högt äkthetsvärde. Byggnaden bidrar även starkt med miljöskapande värden med sin placering intill vägen där den utgör ett väl synligt och karaktäristiskt landmärke i det gamla jordbrukslandskapet.

Värna om byggnadens tidstypiska form och volym samt dess karaktäristiska utformning med rödfärgade fasader med lockläkt, småspröjsade träfönster och bevarade portar, dörrar och luckor samt det karakteristiska eternittaket.

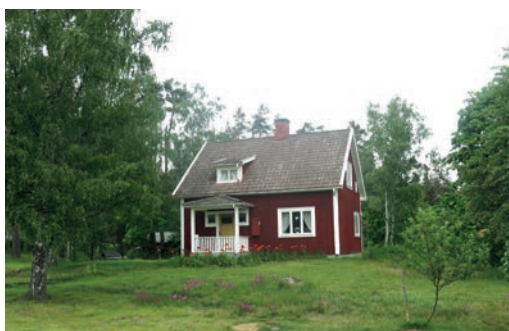
### Kvarntorp 2:4

Bostadshus, 1943

Fastighet med mycket välbevarat bostadshus, uppfört som egnahemshus 1943. Byggnaden är sedan sitt uppförande oförvanskad och har mycket höga äkthetsvärden i den välbevarade exteriören. Byggnaden är dessutom tidstypisk för periodens bebyggelse och bidrar med starka miljöskapande värden i den blandade bebyggelsen längs med Finsjövägen.

Värna om byggnadens form och volym, det branta sadeltaket med trekupiga cementpannor, den murade skorstenen, fasadens locklistpanel, de bevarade ospröjsade träfönstren samt entrépartiet med förstukvist, trappa och ursprunglig dörr. På fastigheten finns även en värdefull ekonomibyggnad från 1940 med flera bevarade detaljer, såsom fasad, fönster och port. Ekonomibyggnaden bidrar även miljöskapande tillsammans med bostadshusets placering på tomten.

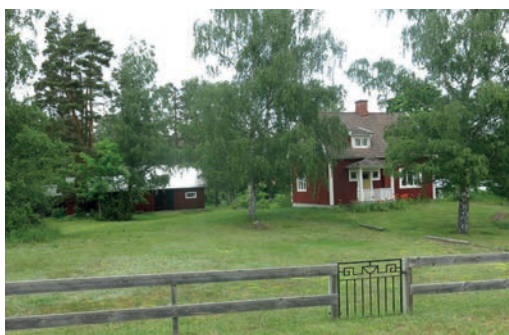
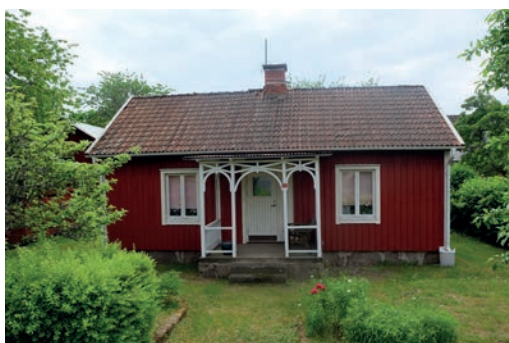
### Kvarntorp 2:7

Bostadshus, före 1920

Fastighet med bostadshus uppfört någon gång före år 1920 i traditionell stil. Under efterkrigstiden genomgick byggnaden förändringar som har förtagit delar av dess karaktär. Bland annat fick huset då ospröjsade tvåluftsfönster och en dörr i karosseripanel, och det har även tilläggsisolerats. Trots dessa förändringar upplevs byggnaden till sin karaktär som någorlunda välbevarad. Huset är en del av den särskilt värdefulla kulturhistoriska miljön längs ån, där industrier, verksamheter och bostadshus växte fram under 1800-talet och fram till mitten av 1900-talet. Till denna miljö bidrar byggnaden, utöver ett högt äldersvärde, med betydande miljöskapande värden.

Värna byggnadens form och volym, den symmetriska fasadgestaltningen, den huggna granitsockeln, farstuvisten, fasaden i locklistpanel, äldre träfönster och -dörrar, takmaterialet i rött lertegel och den oinklädda murade skorstenen. Om fönstren flyttades ut i fasadliv skulle husets äldre karaktär gynnas. Värna även trädgårdens äldre gångstruktur, uppvuxna fruktträd och inhägnad med spjälstaket samt det äldre uthus med bevarade portar och fasadmaterial i locklistpanel, vilka alla bidrar till fastigheten med betydande miljöskapande värden.

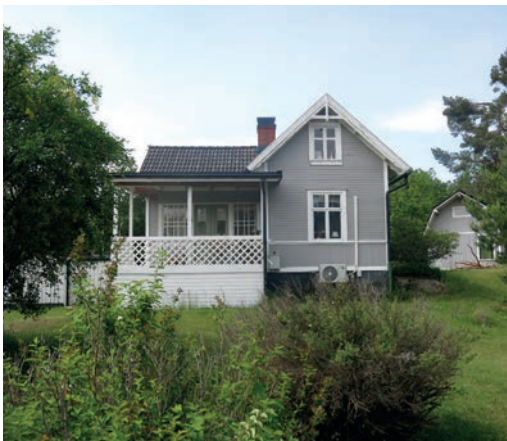
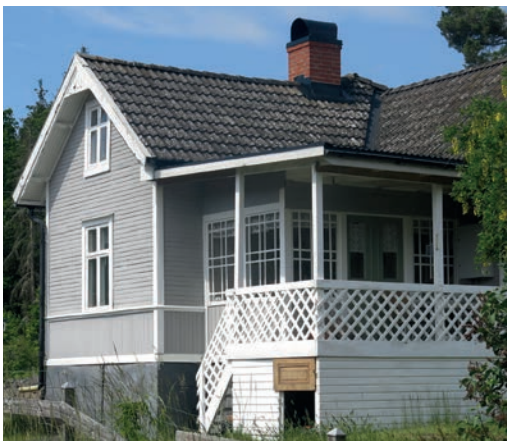
### Kvarntorp 2:19

Bostadshus, omkring 1900

Fastighet med mycket välbevarat bostadshus, uppfört omkring 1900 i sekelskiftets panelarkitektur. Byggnaden har dock genomgått vissa förändringar som har förtagit delar av dess ursprungliga karaktär, bland annat genom ett takbyte och tillbyggnad av en uteplats framför husets ursprungliga glasveranda. Byggnaden är en del av den särskilt värdefulla kulturhistoriska miljön som växte fram omkring sekelskiftet 1900 i anslutning till Finsjö snickerifabrik och bron över Emån. I denna miljö bidrar byggnaden, utöver sitt höga ålders- och äkthetsvärde, även med betydande miljöskapande värden till upplevelsen av Finsjöns industriella historia och byggnadsmiljö.

Värna om byggnadens form och volym, fasadens pärlspontspanel, de ursprungliga träfönstren, den dekorativa glasverandan med spröjsade fönster och pardörr, den oinklädda murade skorstenen samt dekorativa taktassar och övriga snickeridetaler. Om takets nuvarande mörka betongpannor vid nästa omläggning byttes till rött lertegel skulle upplevelsen av byggnadens kulturhistoriska värde gynnas.

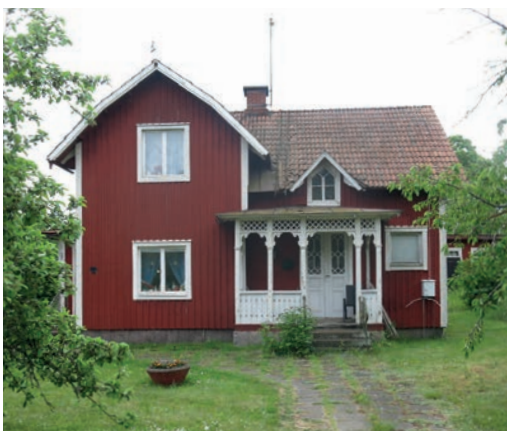
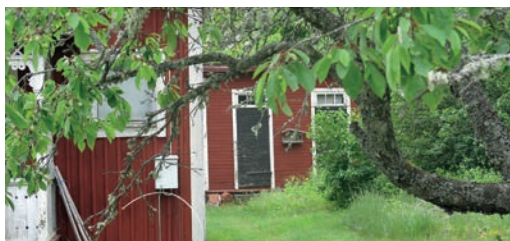
### Kvarntorp 2:32

Bostadshus, början av 1900-talet

Fastighet med bostadshus från början av 1900-talet och tillhör de äldsta bevarade husen i området. Byggnadens gestaltning är mycket typisk för 1800-talets och sekelskiftets trähusarkitektur. Byggnaden har genomgått vissa ändringar, bl.a. har fönstren delvis bytts mot ospröjsade tvåluftsfönster. Trots förändringar är byggnaden till sin karaktär mycket välbevarad, med stiltypiska snickerier runt verandan och pardörrarna med småspröjsade fönster. Byggnaden bidrar utöver höga ålders- och äkthetsvärden tillsammans med den tidstypiska trädgården med betydelsefulla miljöskapande värden till den äldre bebyggelsemiljön vid Kvarntorps gamla pappersbruk. Byggnaden utgör det gamla bostadshuset till Kvarntorp 2:64.

Värna byggnadens form och volym, den huggna stensockeln, trapporna och smidesräcken, den dekorativa verandan, träfönster med spröjs, pardörren med spröjsade fönsterrutor, fasadmaterialet av locklistpanel, de plåttäckta smäckra utbyggnaderna, det lertegeltäckta taket och den murade skorstenen. Värna även trädgårdens gångstruktur, inhägnader samt uthuset.

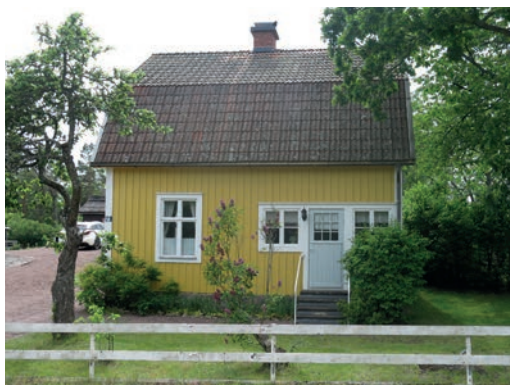
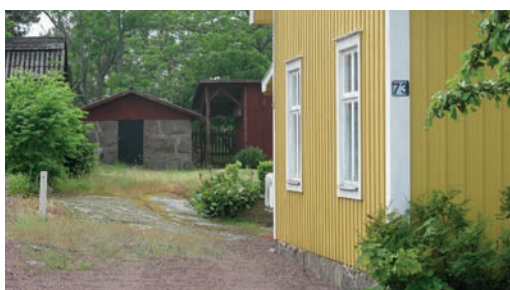
### Kvarntorp 2:35

Bostadshus, byggt före 1909

Fastighet med bostadshus uppfört någon gång före 1909, som tillhör de äldsta bevarade husen i området. På fastigheten finns även flera äldre uthus samt en välbevarad stenkällare. Byggnaden är oförvanskad och bidrar, utöver sina höga ålders- och äkthetsvärden, tillsammans med uthusbebyggelsen med betydelsefulla miljöskapande värden till den äldre bebyggelsemiljön vid Kvarntorps gamla pappersbruk.

Värna husets form och volym, den huggna granitsockeln, trappan, träfönstren, dörrarna, fasadmaterialet i locklistpanel, det tegeltäckta taket samt den oinklädda murade skorstenen. Värna även stenkällaren samt de äldre uthusen med välbevarade ytskikt såsom panelfasad, enkla trädörrar och överljus.

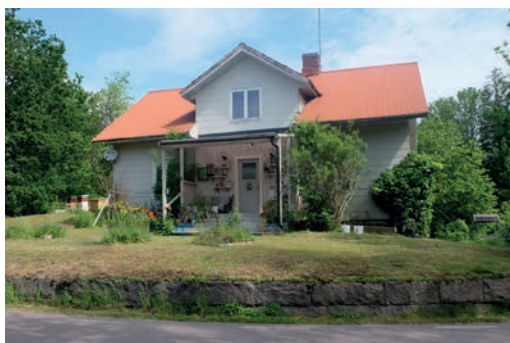
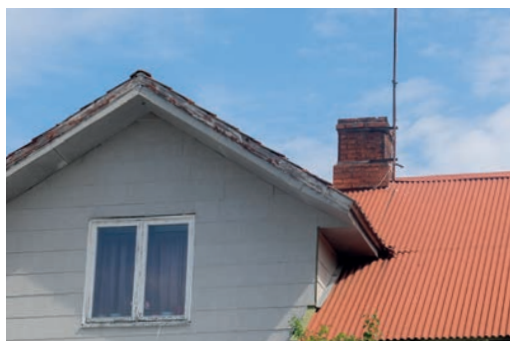
### Kvarntorp 2:49

Bostadshus, omkring 1900

Fastighet med bostadshus, ursprungligen uppfört omkring 1900 i sekelskiftets panelarkitektur. Byggnaden har under 1900-talets andra del genomgått omfattande renoveringar, vilka har lämnat en mycket tydlig "årsring" som idag präglar husets karaktär, i form av den eternitklädda fasaden, sentida dörrar och fönster samt taktäckning i trapetsplåt. Trots dessa ändringar är byggnaden fortfarande ett tidstypiskt exempel på sekelskiftets arkitektur. Byggnaden är en del av den särskilt värdefulla kulturhistoriska miljön som växte fram omkring sekelskiftet 1900 i anslutning till Finsjö snickerifabrik och bron över Emån. I denna miljö bidrar byggnaden, utöver sitt höga åldersvärde, även med betydande miljöskapande värden till upplevelsen av Finsjöns industriella historia och byggnadsmiljö.

Värna byggnadens ursprungliga form och volym, den symmetriska fasadgestaltningen, den murade skorstenen samt efterkrigstidens tidstypiska ospröjsade träfönster och dörrar i karosseripanel. Värna även tomtens stödmurar i natursten. Om takets nuvarande taktäckning av trapetsplåt vid nästa omläggning ersattes med en traditionell skivtäckning eller rött lertegel skulle byggnadens kulturhistoriska värde gynnas.

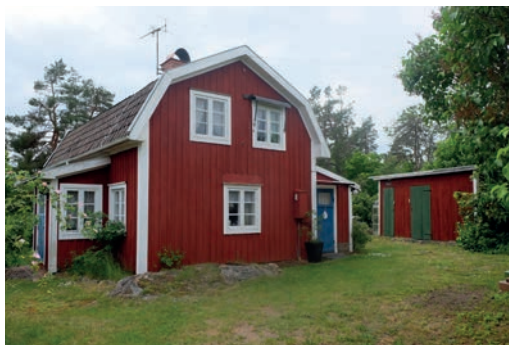
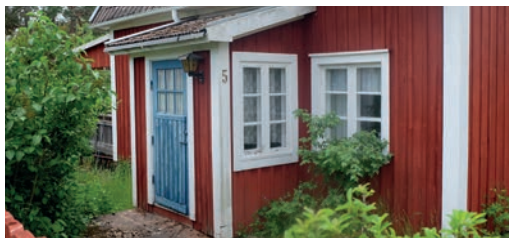
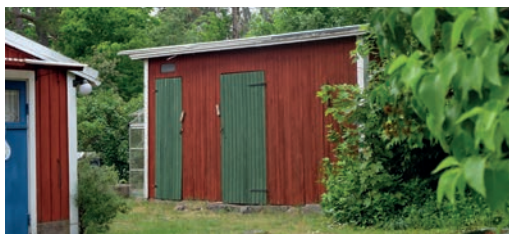
### Kvarntorp 2:60 och 2:52

Bostadshus, byggd före 1874

Fastighet med bostadshus uppfört någon gång före 1874 i traditionell stil. Byggnaden är ett av endast två bevarade bostadshus som tidigare låg i anslutning till Kvarntorps pappersbruk, vilket var i drift mellan 1868 och 1880. Byggnaden har genomgått få ändringar, de flesta troligen under 1900-talets första decennier. Till den tiden dateras fönster, dörrar och takmaterial. Byggnaden är i sin helhet mycket välbevarad och bidrar, utöver sitt mycket höga åldersvärde, även med höga äkthetsvärden och miljöskapande värden till upplevelsen av områdets äldsta historia.

Värna byggnadens form och volym, fasadmaterialet i locklistpanel, färgsättningen, de spröjsade tvåluftsfnstren i trä, trädörrarna och den oinklädda murade skorstenen. När det blir dags att byta de gamla cementpannorna mot ett annat material bör takets smäckra dimensioner bevaras. Det rekommenderas därför att välja en täckning med ofalsade tvåkupiga lertegel. På tomten finns även ett välbevarat äldre uthus som bidrar miljöskapande till fastighetens ålderdomliga karaktär. Detta uthus bör också värnas.

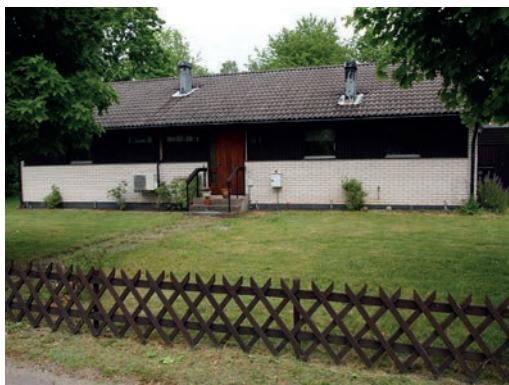
### Kvarntorp 2:65

Bostadshus, sent 1970-tal

Fastighet med oförvanskat bostadshus, uppfört under sent 1970-tal. Byggnaden är mycket karaktäristisk och tidstypisk för 1970-talets bebyggelse, både i gestaltning och materialval. Den besitter mycket höga äkthetsvärden och utgör en god representant för miljonprogrammets villabebyggelse.

Värna byggnadens form och volym, fasaden av mörk panel och vitt mexitegel, taktäckningen av mörka betongpannor, den gjutna trappan med mörkt träräcke, originalfönster i mörkt trä, entrédörren i ädelträ med sidoljus samt det tillbyggda garaget i mörk träpanel. Värna även trädgårdens typiska gångstruktur och inhägnad med tidstypiskt jägarstaket.

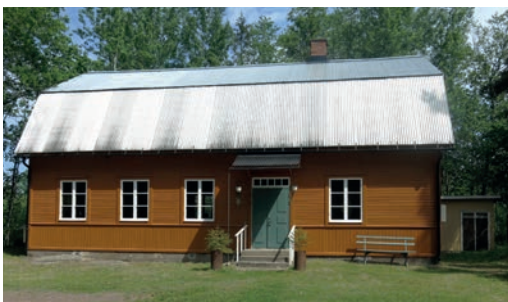
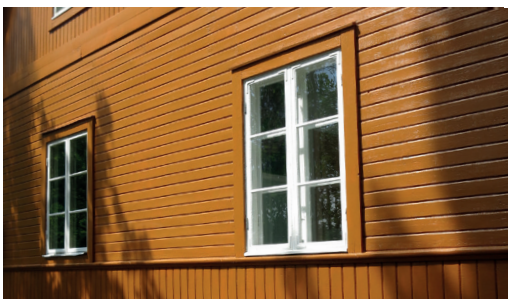
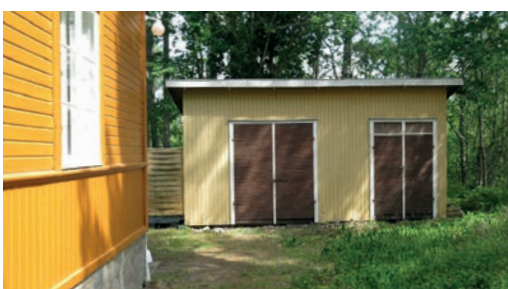
**Kvarntorp 2:69**  
Missionshus, 1924

Fastighet med missionshus som uppfördes av missionsföreningens medlemmar på lediga stunder och invigdes den 30 november 1924. Byggnaden har genomgått vissa förändringar som har förtagit delar av byggnadens ursprungliga karaktär, såsom byte av takmaterial. Byggnaden är en del av den särskilt värdefulla kulturhistoriska miljön som växte fram omkring sekelskiftet 1900 i anslutning till Finsjö snickerifabrik och bron över Emån. I denna miljö bidrar byggnaden, utöver sitt höga äktetsvärde även med betydande miljöskapande värden till upplevelsen av Finsjö industriella historia och byggnadsmiljö. Byggnaden har dessutom ett mycket högt samhällshistoriskt värde i sin funktion som missionshus och har haft betydelse för människorna i bygden där missionsverksamheten går ända tillbaka till 1890-talet.

Värna om byggnadens typiska form och volym, fasadens träpanel, entrén med dörr och gjuten trappa samt de bevarade spröjsade träfönstren. Om takets nuvarande taktäckning av trapetsplåt vid nästa omläggning ersattes med rött lertegel skulle byggnadens kulturhistoriska värde gynnas. På tomten finns även en välbevarad äldre uthusbyggnad med träpanel och ursprungliga portar som även bör värnas.

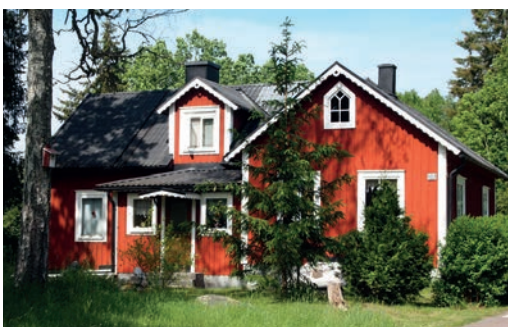
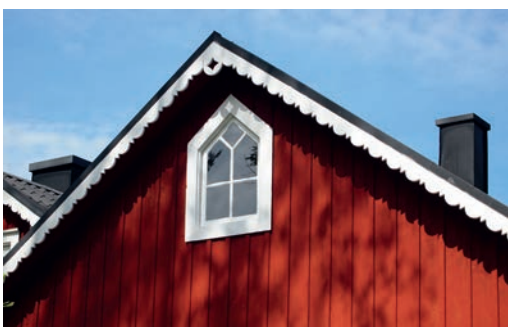
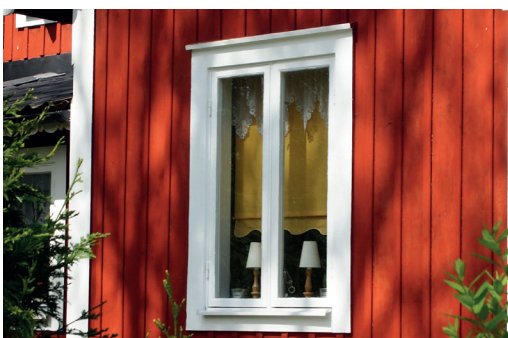
**Kvarntorp 2:84**  
Bostadshus, 1870

Fastighet med delvis välbevarat bostadshus, uppfört 1870 i 1800-talets trähusarkitektur. Byggnaden har genomgått vissa förändringar, såsom byte av tak, fönster och dörr, som har förtagit delar av husets ursprungliga karaktär. Trots förändringarna är byggnaden fortfarande karakteristisk för det sena 1800-talets arkitektur. Byggnaden är en del av den särskilt värdefulla kulturhistoriska miljön som växte fram omkring sekelskiftet 1900 i anslutning till Finsjö snickerifabrik och bron över Emån. I denna miljö bidrar byggnaden, utöver sitt höga åldersvärde, även med betydande miljöskapande värden till upplevelsen av Finsjö industriella historia och byggnadsmiljö.

Värna om byggnadens form och volym, fasadens locklistpanel, snickeridetalljer och ursprungliga spröjsade träfönster. Värna även efterkrigstidens tidstypiska trädörr och sidohängda tvåluftsfönster i trä. Om takets nuvarande taktäckning vid nästa omläggning byttes till rött lertegel skulle upplevelsen av byggnadens kulturhistoriska värde gynnas. I anslutning till bostadshuset, på grannfastigheten Kvarntorp 2:83, ligger en äldre komplementbyggnad med dass, som bidrar med miljöskapande värden till upplevelsen av den ursprungliga miljön.

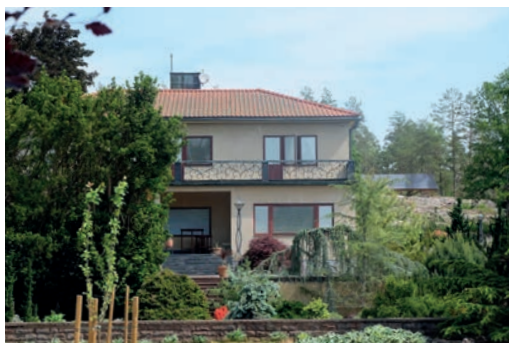
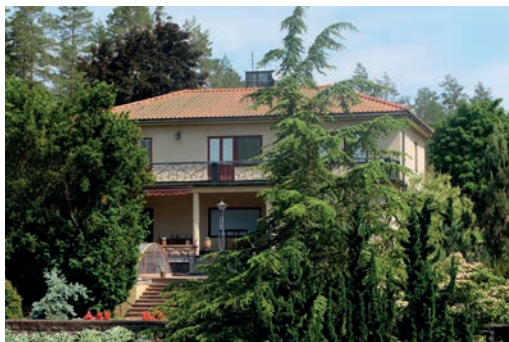
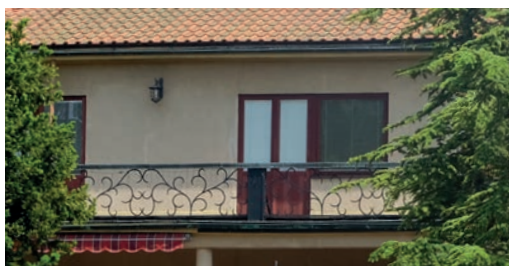
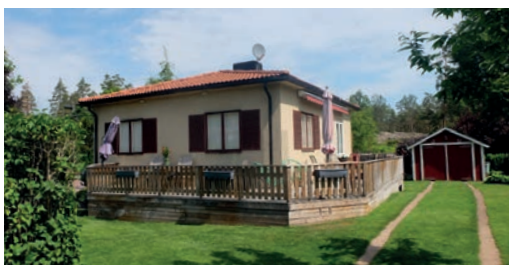
### Kvarntorp 2:92

Disponent Oskar Halles bostadshus, omkring 1950

Fastighet med oförvanskat bostadshus, uppfört omkring 1950 i modernistisk stil. Byggnaden beboddes av disponent Oskar Halle, som ägde och drev Finsjö pappersbruk 1916–1966. Den modernistiska arkitekturen har en särpräglad och omsorgsfull utformning och håller en hög kvalitet både i sin helhet och i detalj. Huset är en del av den särskilt värdefulla kulturhistoriska miljön längs ån, där industrier, verksamheter och bostadshus växte fram under 1800-talet och fram till mitten av 1900-talet. Till denna miljö bidrar byggnaden, utöver särskilt höga äkthets- och arkitekturvärden, även med betydelsefulla miljöskapande värden. Genom sin koppling till Oskar Halle besitter byggnaden även ett samhällshistoriskt värde som berättar om den tidigare pappersbruksverksamheten i Finsjö, vilken avsevärt bidrog till ortens utveckling.

På fastigheten finns ytterligare ett mycket välbevarat bostadshus, uppfört under samma period i liknande modernistisk utformning. Även denna byggnad är i sin helhet oförvanskad och har mycket höga äkthetsvärden, bortsett från en altanbyggnad och en modern dörr till denna. Byggnaden bidrar även avsevärt till fastighetens miljöskapande värden. Värna byggnadens form och volym, det valmade taket med rött lertegel, den putsade fasaden och de bevarade ospröjsade träfönstren samt övriga tidstypiska bevarade detaljer.

Värna om byggnadens bevarade volym och form, det röda tegeltaket, den strama putsade fasaden och sockeln, färgsättningen, den dekorativa balkongen med smidesräcke, verandan med kolonner och naturstensbröstning, balkong- och verandadörrar samt de ospröjsade träfönstren. Värna även trädgårdens tidstypiska struktur och planteringar samt terrasserings och trappor i natursten.

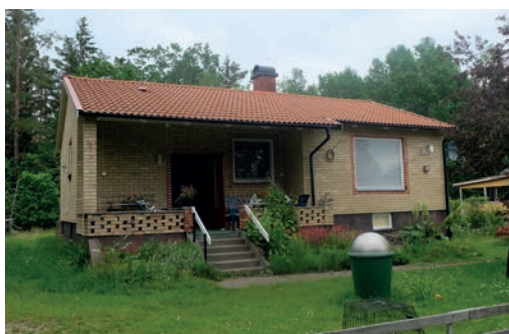
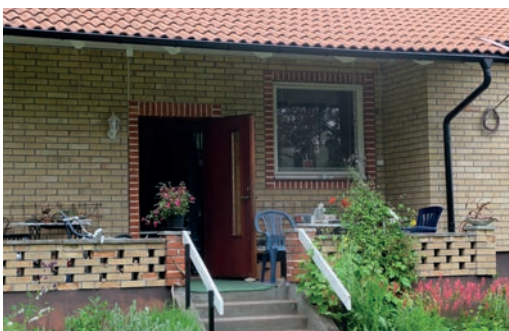
### Kvarntorp 2:108

Bostadshus, 1963

Fastighet med oförvanskat bostadshus, uppfört 1963 i folkhemsarkitektur. Huset ingår i ett sammanhållet bostadsområde som planlades på 1950-talet i anslutning till pappersbruket. Byggnaden är i sin helhet oförändrat, bortsett från ett takbyte då husets ursprungliga lertegel ersattes med röda betongpannor. Byggnaden är i sin form och gestaltning tids- och stiltypisk för 1960-talets folkhemsbebyggelse och har höga äkthetsvärden tack vare de många bevarade ursprungliga detaljerna. Byggnaden bidrar även med miljöskapande värden till upplevelsen av områdets sammanhållna bebyggelse med kataloghus från 1960-1970-talen.

Värna om byggnadens stiltypiska volym och form, det karaktäristiska gula fasadteglet och fönster- och dörrinfattningarna i rött tegel, den murade skorstenen, de ursprungliga ospröjsade träfönstren samt byggnadens entréparti med bevarad entrédörr och gjuten trappa.

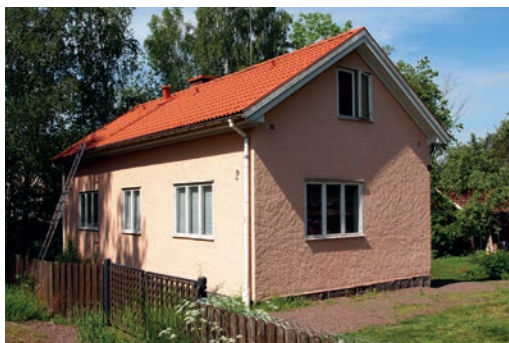
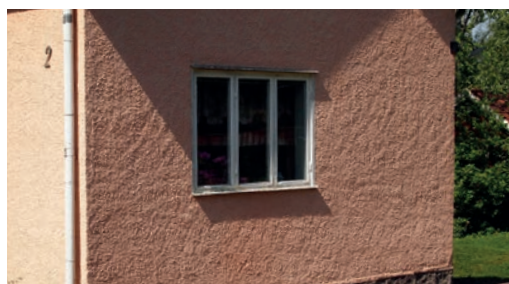
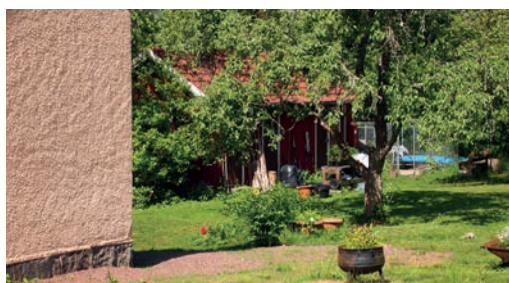
### Kvarntorp 2:111

Bostadshus, 1891

Fastighet med bostadshus, ursprungligen uppfört 1891 som kontor till snickerifabriken. Byggnaden har genomgått senare renoveringar, varav en från omkring 1940-talet som gav den en funkisprägel, särskilt väl bevarad i bland annat fönster och ytskikt. Byggnaden har, förutom sitt höga åldersvärde, även ett betydande samhällshistoriskt värde då dess uppkomst är kopplad till industriverksamheten i Finsjö runt sekelskiftet 1900. Dess placering bidrar med miljöskapande värden som en äldre del av det tidigare industriområdet.

Värna byggnadens äldre detaljer, såsom fönstren och fasadputsen från 1940-talets ombyggnad, den huggna granitsockeln samt byggnadens form och volym från dess ursprungliga uppförande. På tomten finns även ett äldre uthus med bevarade ytskikt, såsom fasadpanel och äldre dörrar. Denna byggnad bidrar till fastighetens kulturhistoriska värde och bör också värnas.

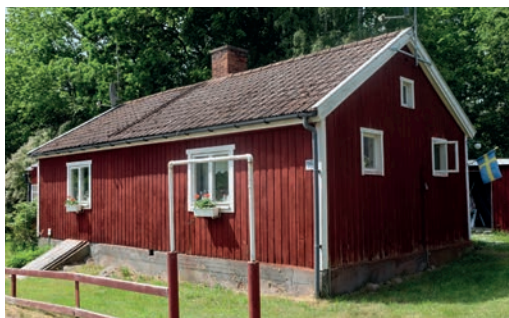
## Kvillegärde 1:23

Bostadshus, före 1909

Fastighet med bostadshus, uppfört före 1909. Byggnaden har genomgått om- och tillbyggnader som förtagit delar av dess ursprungliga karaktär, såsom exempelvis tak och fönsterbyte samt tilläggsisolering. Byggnaden är dock trots detta i sin form och volym fortfarande tidstypisk för den enklare bostadsbebyggelsen kring sekelskiftet 1900 och har genom detta både höga miljöskapande värden och åldersvärden.

Värna om byggnadens typiska form och volym, placering på tomten, den obrutna takfoten mot gatan, den murade skorstenen, fasader i träpanel samt den traditionella färgsättningen i rött och vitt. Byggnadens kulturhistoriska värde skulle gynnas ytterligare om takets nuvarande plåttäckning vid nästa omläggning byttes till rött lertegel.

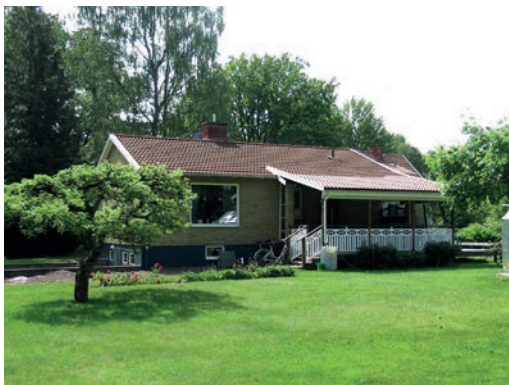
#### Kvillegärde 1:48

Bostadshus, 1962

Fastighet med bostadshus, uppfört 1962 i folkhemsarkitektur. Huset ingår i ett sammanhållet bostadsområde som planlades omkring 1940 i anslutning till Jungnerfabriken. Byggnaden har genomgått förändringar som påverkat delar av dess ursprungliga karaktär, bland annat genom en tillbyggd altan på entrésidan samt byte av fönster och tak. Trots detta har huset kvar sin karakteristiska utformning med det gula fasadteglet, det flacka sadeltaket och den bevarade, tidstypiska fönstersättningen. Gaveln mot gatan är mycket tidstypisk med sin garagenerfart och ursprungliga garageportar i den höga källarsockeln. Huset har fortfarande ett starkt tidsuttryck och bidrar genom sitt öppna läge på fastigheten med miljöskapande värden till upplevelsen av områdets blandade bebyggelse från främst 1940- till 1960-talen.

Värna byggnadens karaktäristiska fasadmateriäl, den murade skorstenen, den bevarade entrédörren samt garagenedfarten med ursprunglig garageport och källardörr. Om altanutbyggnadens räcke anpassades bättre till byggnadens folkhemsstil skulle upplevelsen av dess kulturhistoriska värde ytterligare stärkas.

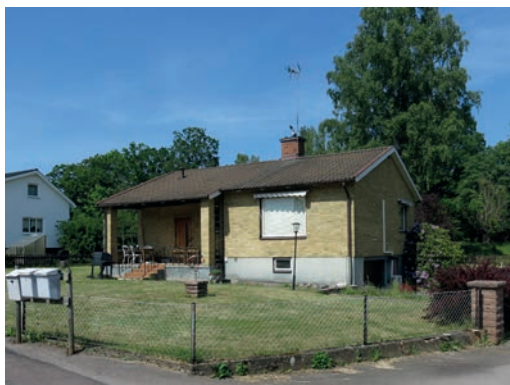
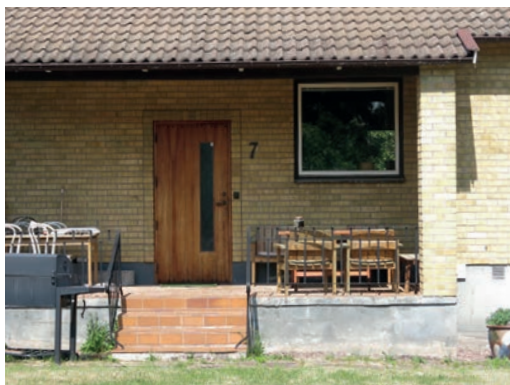
### Kvillegärde 1:54

Bostadshus, 1962

Fastighet med välbevarat bostadshus, uppfört 1962 i folkhemsarkitektur. Huset ingår i ett sammanhållet bostadsområde som planlades omkring 1940 i anslutning till Jungnerfabriken. Byggnaden har genomgått vissa förändringar, såsom byte av takmaterial och garageport. Byggnaden har trots detta en välbevarad helhet och är i sin form och gestaltning fortfarande tids- och stiltypisk för 1960-talets folkhemsbebyggelse med höga äkthetsvärden i de många bevarade ursprungliga detaljerna. Den bidrar även med viktiga miljöskapande värden till upplevelsen av områdets blandade bebyggelse från 1940- till 1960-talen.

Värna byggnadens karaktäristiska form och volym, fasadens gula tegel, den murade skorstenen, de bevarade träfönstren samt entrén med trappa, smidesräcken och tidstypisk dörr. Om taket vid nästa omläggning byttes till rött lertegel och garageporten vid nästa byte anpassades bättre till byggnadens arkitekturstil skulle upplevelsen av byggnadens kulturhistoriska värde gynnas.

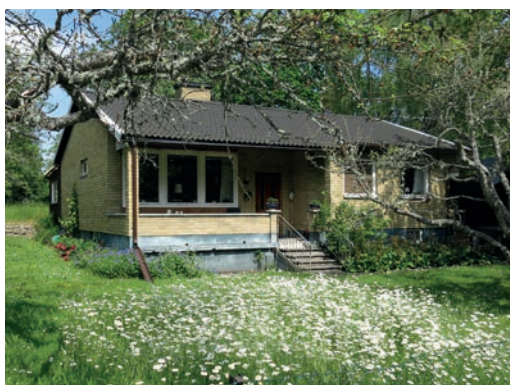
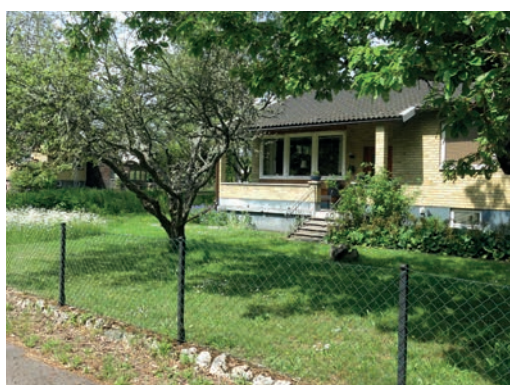
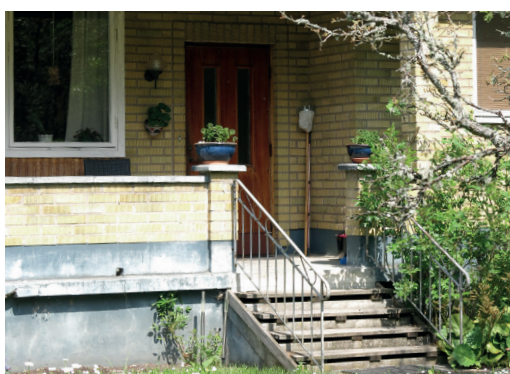
### Kvillegärde 1:55

Bostadshus, 1962

Fastighet med välbevarat bostadshus, uppfört 1962 i folkhemsarkitektur. Huset ingår i ett sammanhållet bostadsområde som planlades omkring 1940 i anslutning till Jungnerfabriken. Trots ett byte av takmaterial är byggnaden i sin form och gestaltning fortfarande tids- och stiltypisk för 1960-talets folkhemsbebyggelse och har höga äkthetsvärden genom de många bevarade ursprungliga detaljerna. Den bidrar även med viktiga miljöskapande värden till upplevelsen av områdets blandade bebyggelse från 1940- till 1960-talen.

Värna byggnadens karaktäristiska form och volym, fasadens gula tegel, den murade skorstenen, de bevarade träfönstren samt entrén med trappa, räcken och den tidstypiska dörren. Värna även garagetillbyggnaden och trädgårdens struktur med terrasserings i natursten samt äldre fruktträd och planteringar. Om takets mörka taktäckning vid nästa omläggning byttes till rött lertegel skulle byggnadens kulturhistoriska värde förstärkas.

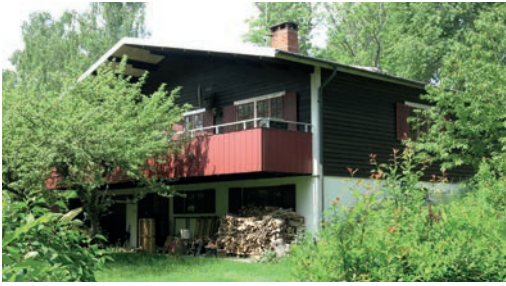
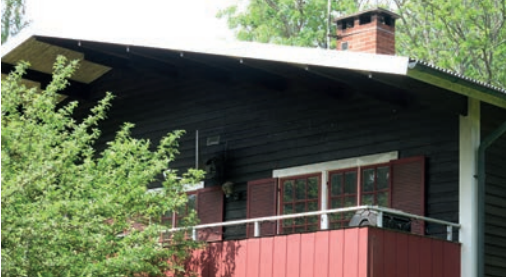
### Kvillegärde 1:56

Bostadshus, 1977

Fastighet med mycket välbevarat bostadshus i postmodernistisk stil, uppfört 1977, som i sin gestaltning påminner om den traditionella bebyggelsen i Alperna, kombinerat med för 1970-talet typiska prefabricerade material. Huset ingår i ett sammanhållet bostadsområde som planlades omkring 1940 i anslutning till Jungnerfabriken. Med sin mycket ovanliga exteriör bidrar byggnaden med höga äkthetsvärden och miljöskapande värden till upplevelsen av områdets blandade bebyggelse, som i övrigt är från främst 1940- till 1960-talen. Värna om byggnadens tidstypiska form och volym, fasaden där ljus puts kombineras med mörk liggande panel, balkongen med tidstypisk skärm i plåt och aluminium, de ursprungliga fönstren och dörrarna samt den murade skorstenen.

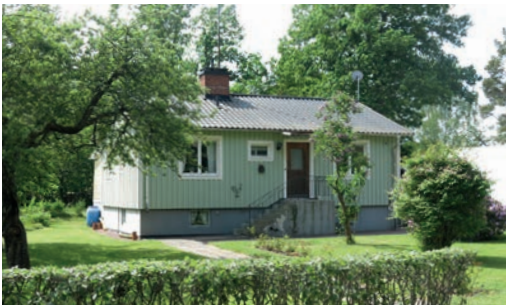
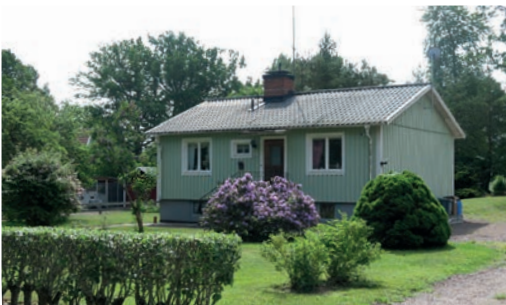
### Kvillegärde 1:57

Bostadshus, 1956

Fastighet med bostadshus, uppfört 1956 i folkhemsarkitektur. Huset ingår i ett sammanhållet bostadsområde som planlades omkring 1940 i anslutning till Jungnerfabriken. Byggnaden har genomgått vissa förändringar som förtagit delar av dess ursprungliga karaktär, såsom tilläggsisolering och byte av takmaterial. Trots detta är byggnaden fortfarande tids- och stiltypisk för 1960-talets folkhemsbebyggelse, med flera välbevarade detaljer. Den bidrar med viktiga miljöskapande värden till upplevelsen av områdets blandade bebyggelse från 1940- till 1960-talen. Värna om byggnadens bevarade form, volym och mindre skala, fasadens träpanel, de bevarade träfönstren samt entrépartiet med gjuten trappa, smidesräcke och tidstypisk entrédörr. Värna även trädgårdens gångstruktur, inhägnaden med låg häck, äldre fruktträd och planteringar, samt den tidstypiska garagebyggnaden på fastighetens bakre del.

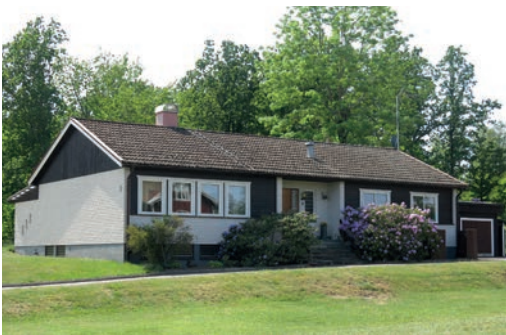
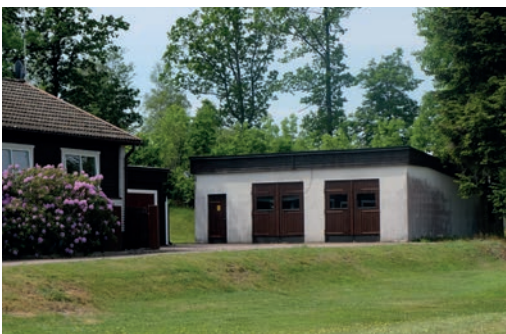
### Kvillegärde 1:60

Bostadshus, 1974

Fastighet med bostadshus, uppfört 1975. Byggnaden är till stor del välbevarad, bortsett från byte av fönster på framsidan och att fönstren har fått markerade foder. Utöver dessa förändringar är byggnaden fortfarande mycket tids- och stiltypisk för miljonprogrammets bebyggelse och har höga äkthetsvärden. Den välbevarade exteriören bidrar också miljöskapande i sin omgivning, som består av bebyggelse från främst 1930- till 1970-talen. Värna byggnadens karaktäristiska form och volym, det flacka sadeltaket, takets mörka betongpannor, fasadens typiska kombination av vitt mexitegel och mörka panelade partier, de panelade gavelspetsarna, källarfönstren och övriga bevarade fönster, samt entrén med den breda trappan och den bevarade entrédörren med sidoljus. Värna även byggnadens garage, trädgård och komplementbyggnaden i form av ett fristående dubbelgarage, som ytterligare bidrar till byggnadens miljöskapande värde.

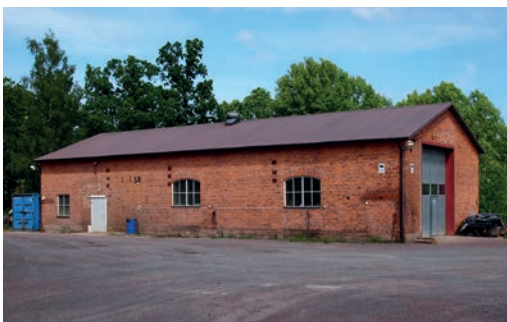
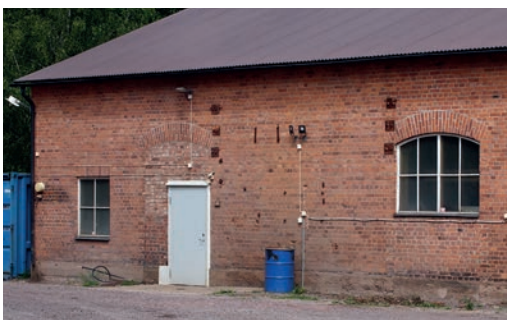
### Kvillegärde 1:66

Järnvägsmagasin, 1950-tal

Fastighet med gammalt järnvägsmagasin, uppfört på 1950-talet i rött lertegel. Ett antal fönster är bevarat, men byggnaden har fått nya dörrar och portar. Magasinet låg ursprungligen intill järnvägsspåret och är en av få byggnader som kvarstår från den stora industrianläggningen på Jungnerholmarna, vilken var avgörande för Fliseryds utveckling som industrisamhälle. Med sin koppling till Jungnerverket och järnvägen, samt den typiska industriella karaktären, har magasinet, utöver höga äkthetsvärden, även samhällshistoriska och miljöskapande värden. Byggnaden är viktig för förståelsen av områdets ursprungliga struktur. Värna om fasadmaterialet i tegel, de bevarade ursprungliga fönstren, den enkla taktäckningen av sinusplåt samt byggnadens karakteristiska form och volym.

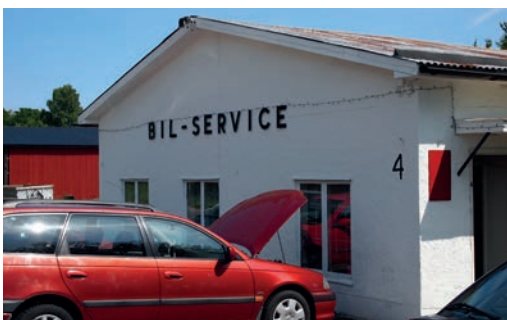
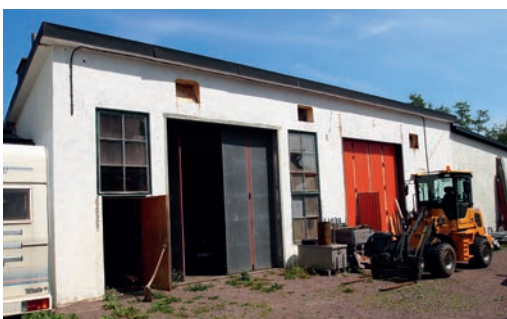
### Läggevi 8:3

Verkstadsbyggnad, 1940-tal

Fastighet med välbevarad bilverkstad, uppfört under 1940-talet i funktionalistisk stil. Byggnaden, som har byggts till i omgångar i takt med att verksamheten utvecklades, är mycket representativ för denna typ av verkstadsbyggnader, med sin strama gestaltning, slätputsade vita fasader samt plåttäckta sadel- och pulpettak. Byggnaden ingår i ett mindre industriområde som växte fram i anslutning till Fliseryds station under 1900-talets första decennier. Förutom den bevarade brandstationen fanns här även två sågverk. Verkstadsbyggnaden bidrar, utöver äkthetsvärdet, även med viktiga miljöskapande värden. Genom sin funktion som bilverkstad vittnar den också om bilismens genombrott under efterkrigstiden. Värna om byggnadens form och volym, de vita slätputsade fasaderna, de äldre fönstren av olika utformning samt bilservice-skyld på gaveln mot landsvägen.

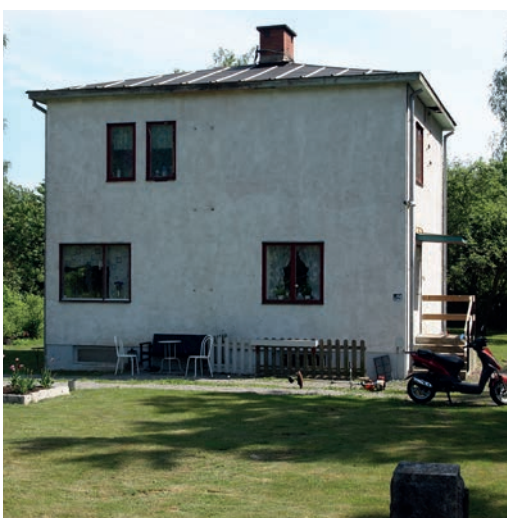
### Läggevi 8:8

Bostadshus, 1950-tal

Fastighet med bostadshus, uppfört under 1950-talet i funktionalistisk stil. Byggnaden är till stor del välbevarad men har genomgått vissa förändringar, såsom byte av dörr och några fönster. Byggnaden har ett starkt tidsuttryck och är i sin strama form och gestaltning mycket stiltypisk för funktionalismen. Genom detta bidrar den med viktiga miljöskapande värden i sin omgivning. Värna om byggnadens typiska form och volym, den ljusa putsade fasaden, den murade skorstenen och de kvarvarande ursprungliga fönstren. Om entrédörren anpassades bättre till byggnadens arkitekturstil och trappträcket utfördes i smide skulle upplevelsen av byggnadens kulturhistoriska värde gynnas. Värna även den tidstypiska trädgården med bevarad gångstruktur, grindstolpar i sten, uppvuxna fruktträd och det samtida garaget.

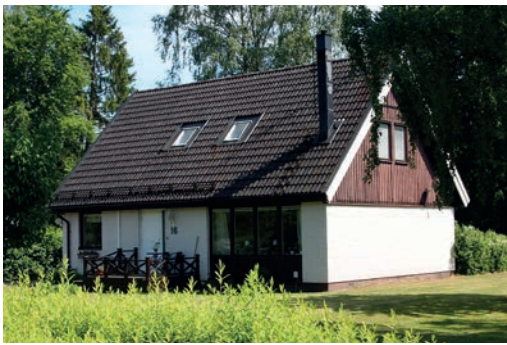
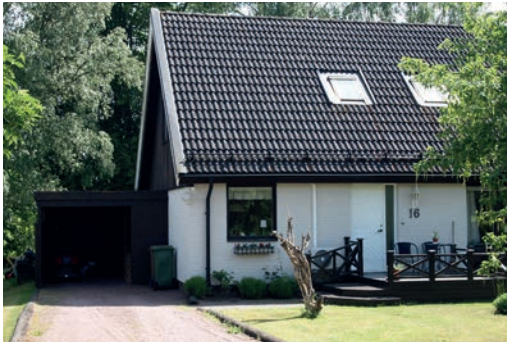
### Läggevi 8:20

Bostadshus, 1974

Fastighet med välbevarat bostadshus, uppfört 1974 i miljonprogrammets arkitektur. Byggnaden har genomgått mindre förändringar, såsom att entrédörren fått en ljus färgsättning och ett litet trädäck med räcken har tillkommit vid entrén. Trots dessa förändringar har byggnaden höga äkthetsvärden och miljöskapande värden knutna till den välbevarade exteriören, som fortfarande har ett starkt tidsuttryck från uppförandetiden.

Värna om byggnadens typiska form och volym, det branta sadeltaket med mörka betongpannor, fasadens vita tegel i kombination med de mörkbruna, panelade gavelpetsarna, de bevarade ospröjsade träfönstren samt entrédörren. Om den vitmålade dörren återfick en mörkare färgsättning skulle upplevelsen av byggnadens kulturhistoriska värde gynnas.

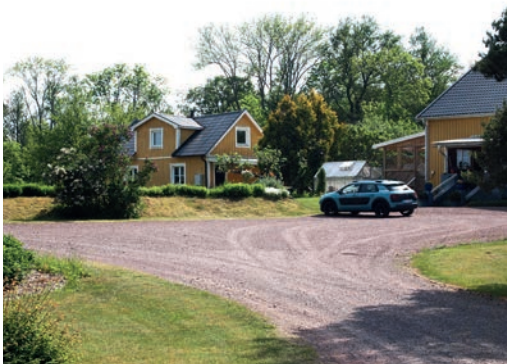
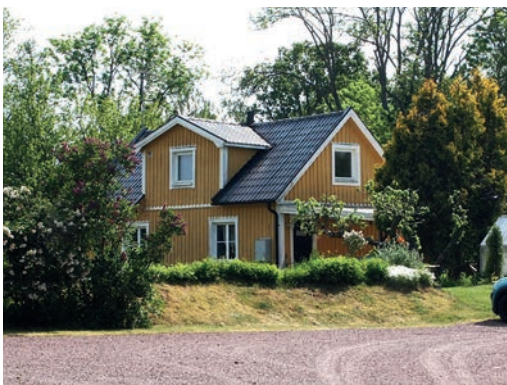
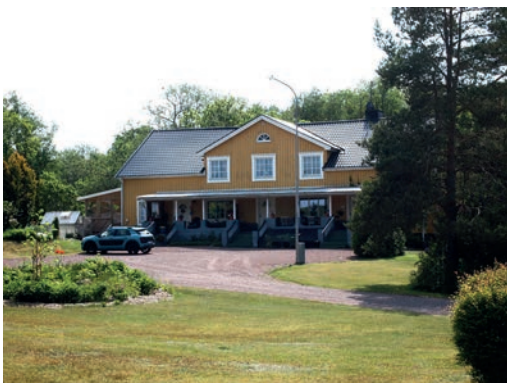
### Läggevi 8:52

Bostadshus, omkring 1900

Fastighet med äldre bostadshus, vars byggår är okänt, men byggnadens volym är typisk för enklare bostadshus från omkring sekelskiftet 1900. Enligt den ekonomiska kartan från 1951 ligger huset i direkt anslutning till Läggevi gårds stora trädgårdsanläggning och har troligen haft en koppling till den, eventuellt som gårdens tidigare trädgårdsmästarbostad. Byggnaden har genomgått stora förändringar som har påverkat dess ursprungliga karaktär, bland annat genom takbyte, fönsterbyte, dörrbyte och tilläggsisolering. Trots dessa förändringar har byggnaden ett högt åldersvärde och typiska karaktärsdrag från uppförandetiden, såsom form och volym, den symmetriska fasadgestaltningen och materialval. Byggnaden vittnar om de funktioner som tidigare varit kopplade till storgårdens drift, och genom sitt läge i anslutning till trädgården bidrar den miljöskapande till områdets karaktär tillsammans med den intilliggande Läggevi herrgård och ekonomibyggnaderna i området.

Värna om byggnadens form och volym, den karaktäristiska frontespisen och fasadens locklistpanel. Om takets nuvarande taktäckning byttes till rött lertegel vid nästa omläggning, och om fönstren fick en mer tidstypisk utformning och flyttades ut i fasadliv, skulle upplevelsen av byggnadens kulturhistoriska värde gynnas.

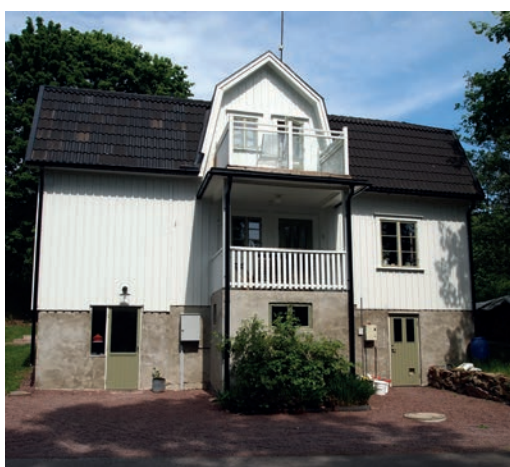
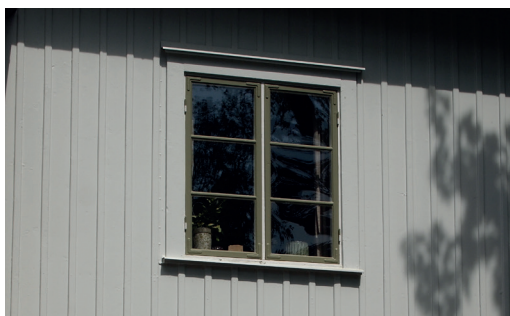
### Läggevi 10:2

Fastighet med bostadshus uppfört på 1930-talet åt dåvarande ägare till mejeriet. Byggnaden ligger idag på en egen fastighet men har en historisk koppling till mejeriverksamheten, vilket ger bostadshuset ett betydande samhällshistoriskt värde. Byggnaden är i en kvardröjande 20-talsklassicism men har genomgått vissa förändringar som har förtagit delar av byggnadens ursprungliga karaktär, bland annat genom byte av takmaterialet och ändring av farstun som idag saknar trappa. Dessutom har huvudfasaden förlorat sin ursprungligen symmetriska gestaltning i och med att fönster har satts igen. Trots dessa förändringar är byggnaden mycket karakteristisk för uppförandetiden med många bevarade tidstypiska detaljer och bidrar miljöskapande i sin omgivning.

Värna om byggnadens form och volym, den putsade höga sockelvåningen, fasadmaterialet i locklistpanel, de tidstypiska träfönstren och dörrarna. Om takets nuvarande svarta taktäckning byttes till rött lertegel vid nästa omläggning skulle upplevelsen av byggnadens kulturhistoriska värde gynnas.

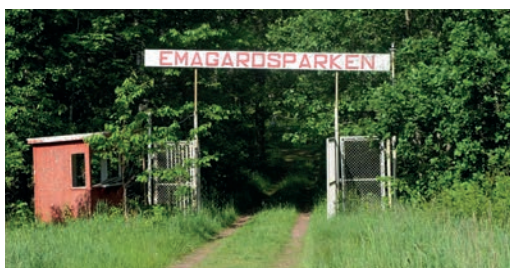
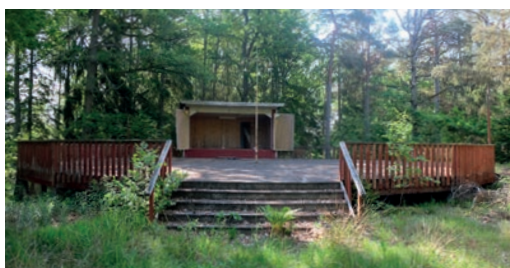
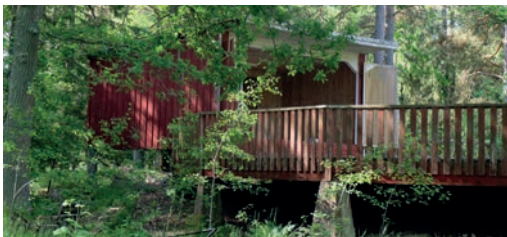
### Läggevi 11:1

Fastighet med folkpark och en välbevarad dansbana från 1950-talet. Folkparken köptes av Fliseryds kommun från disponent Oskar Halle och överläts senare till Emågårdsparken. Den välbevarade dansbanan har höga äkthetsvärden och är mycket typisk och karaktäristisk för sin tid, med sin scen och dansgolv. Dansbanan, tillsammans med sin omgivning, har höga miljöskapande värden som starkt bidrar till folkparkskaraktären. Funktionen som folkpark och dansbana har dessutom höga samhällshistoriska värden som en försvinnande rest av en tidigare vanlig företeelse för nöjen och dans.

Värna om dansbanans form och volym, scenens fasadmateriäl i locklistpanel, den bevarade lamparmaturen i dansbanans mitt, dansbanans trappa och dansgolv samt räcket. På fastigheten finns även flera mindre byggnader som ingår i folkparken och bidrar till dess karaktär, såsom biljettkiosken vid parkens entré. Även dessa bör bevaras för att värna folkparkens läsbarhet.

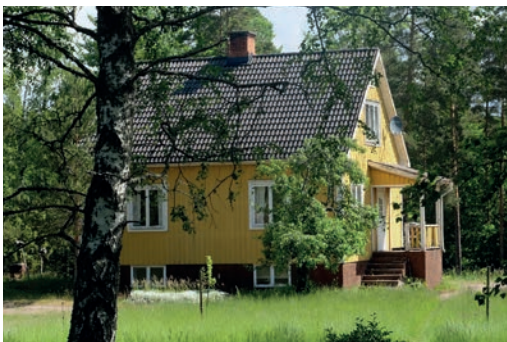
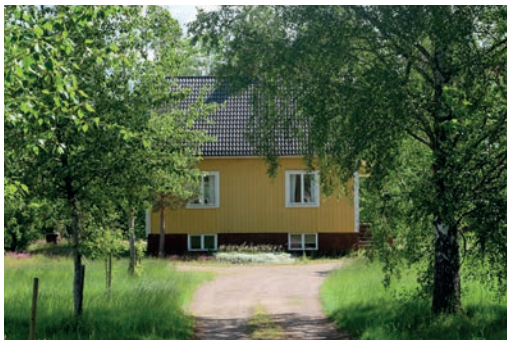
#### Örnebäck 1:1

Fastighet med bostadshus från 1941 som har genomgått vissa förändringar som förtagit delar av dess ursprungliga karaktär bland annat genom byte av tak och entrédörr. Trots dessa ändringar är byggnaden mycket tidstypisk för 1940-talets egnahemshus och bidrar med sin enkla och avskalade gestaltning med viktiga miljöskapande värden.

Värna om byggnadens form och volym, fasadens locklistpanel, den murade skorstenen, de ospröjsade träfönstren och den sidolagda entrén med farstukvist och gjuten betongtrappa. Värna också trädgårdens tidstypiska gångstruktur och planteringar. Om entrédörren gavs en mer tidstypisk utformning och om takets nuvarande mörka betongpannor vid nästa omläggning byttes till röda lertegelpannor skulle upplevelsen av byggnadens kulturhistoriska värde gynnas. Även en mer tidstypisk färgsättning skulle bidra till att återskapa husets ursprungliga karaktär. På tomten finns även en äldre uthusbebyggelse som bidrar med höga miljöskapande värden.

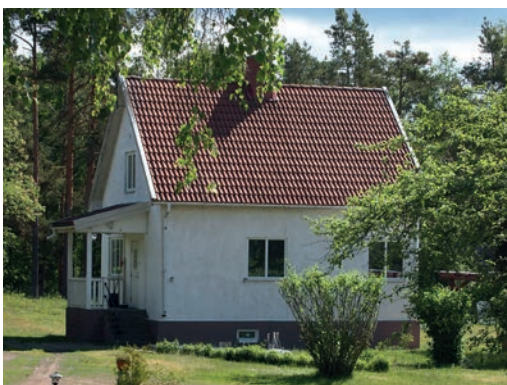
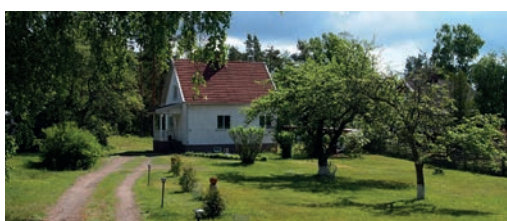
#### Örnebäck 1:6

Fastighet med bostadshus från 1946 som har genomgått vissa förändringar som förtagit delar av dess ursprungliga karaktär bland annat genom byte av fönster och dörr. Trots dessa ändringar är byggnaden mycket tidstypisk för 1940-talets egnahemshus och bidrar med sin enkla och avskalade gestaltning med viktiga miljöskapande värden.

Värna om byggnadens ljusa putsade fasad, form och volym, sadeltak med den röda taktäckningen samt den sidolagda entrén med farstukvist och gjuten betongtrappa. Värna också trädgårdens tidstypiska gångstruktur och planteringar. Om entrédörren gavs en mer tidstypisk utformning och fönstren ersattes av sidohängda ospröjsade tvålufts-fönster i trä skulle upplevelsen av byggnadens kulturhistoriska värde gynnas.

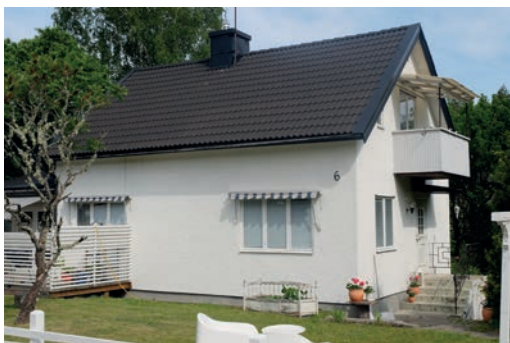
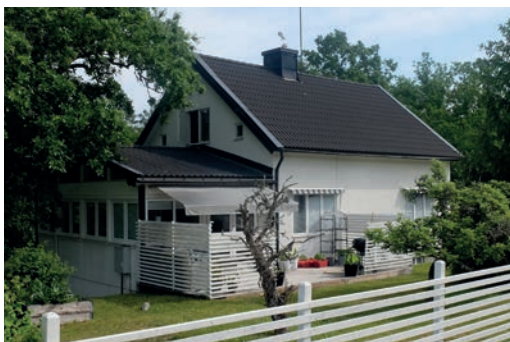
### Skorpatorp 2:3

Fastighet med ett tidstypiskt egnahemshus från 1950. Byggnaden ingår i ett område med åtta ursprungligen likadana hus, uppförda under samma period. Det som utmärker husen som grupp och som generellt bör värnas är deras enhetliga och bevarade form och volym, med långsidan mot gatan, symmetrisk fasadgestaltning, sidolagd entré samt taken som endast bryts av små takkupor med pulpettak. Huset har genomgått om- och tillbyggnader som förtagit delar av dess karaktär, men trots dessa ändringar är huset fortfarande mycket tidstypiskt och förstärker områdets 1950-talskaraktär genom sina miljöskapande kvaliteter.

Värna särskilt husets originalfönster med två respektive tre ospröjsade lufter, den gjutna trappan med ursprungligt smidesräcke, den ljusa, putsade fasaden och balkongens enkla funktionalistiska utformning. Byggnadens kulturhistoriska värde skulle gynnas om takets nuvarande täckning med betongpannor vid nästa omläggning byttes till rött lertegel.
