## KULTURHISTORISKT VÄRDEFULLA BEBYGGELSEMILJÖER I FLISERYD OCH FINSJÖ

Rapporten har tagits fram genom fältinventering och arkiv-/litteraturstudier. Inventeringen har skett maj-juni 2024. Till skillnad mot Mönsterås kommuns tidigare kulturmiljöinventeringar, som genomförts i Mönsterås köping, Timmernabben, Ålems kyrkby och Pataholm, saknas för Fliseryd-Finsjöområdet äldre kulturhistoriska analyser och inventeringar. Utgångspunkt för inventeringen var därför 2003 års Kulturminnesvårdsprogram för Mönsterås kommun, där Fliseryd-Finsjö är utpekad som en av kommunens kulturhistoriskt värdefulla miljöer. Utifrån fältinventeringen samt kompletterande studier av litteratur, historiska kartor och fotografier samt lokalhistorisk information har ett område med mycket höga kulturmiljövärden avgränsats. Utredningsområdet motsvarar i stort sett kulturmiljöområdets utsträckning i kommunens Kulturminnesvårdsprogram, men har utvidgats något och inkluderar nu hela Fliseryd och Finsjö samhälle. Området har vidare delats in i fyra delområden som genom sin historik och utveckling utgör miljöer med en kulturhistorisk karaktär. Inom dessa områden har ett antal fastigheter med höga kulturmiljövärden peka

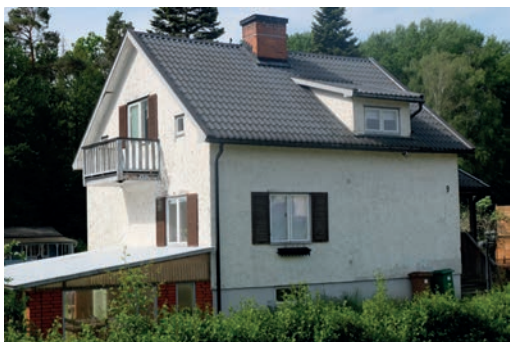
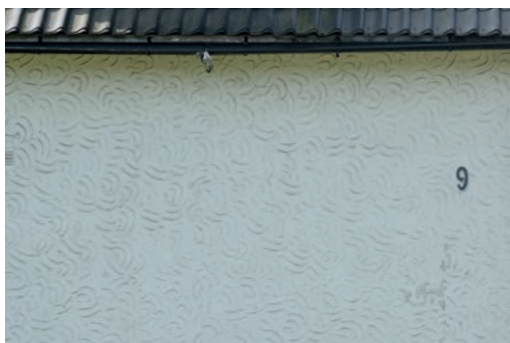
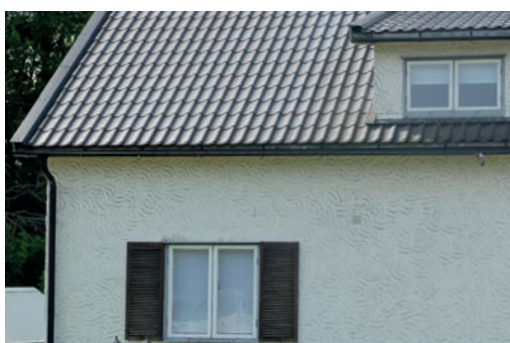
### Skorpatorp 2:7

Fastighet med ett tidstypiskt egnahemshus från 1950. Byggnaden ingår i ett område med åtta ursprungligen likadana hus, uppförda under samma period. Det som utmärker husen som grupp och som generellt bör värnas är deras enhetliga och bevarade form och volym, med långsidan mot gatan, symmetrisk fasadgestaltning, sidolagd entré samt taken som endast bryts av små takkupor med pulpettak. Huset har genomgått om- och tillbyggnader som förtagit delar av dess karaktär, men trots dessa ändringar är huset fortfarande mycket tidstypiskt och förstärker områdets 1950-talskaraktär genom sina miljöskapande kvaliteter.

Värna särskilt husets originalfönster med fönsterluckor, den ljusa, mönsterputsade fasaden, balkongens enkla funktionalistiska utformning samt uthuset med intressant bevarad exteriör. Byggnadens kulturhistoriska värde skulle gynnas om takets nuvarande täckning med betongpannor vid nästa omläggning byttes till rött lertegel.

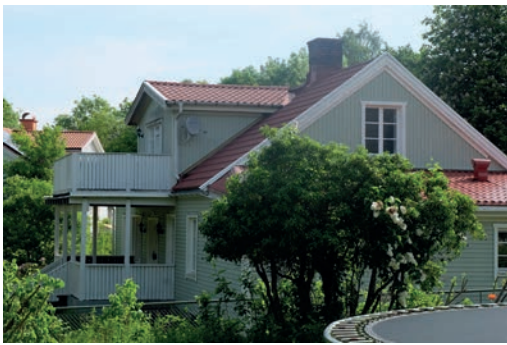
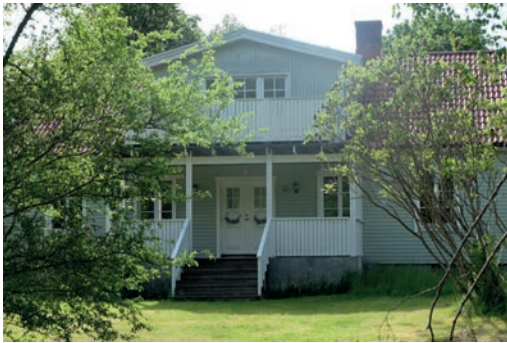
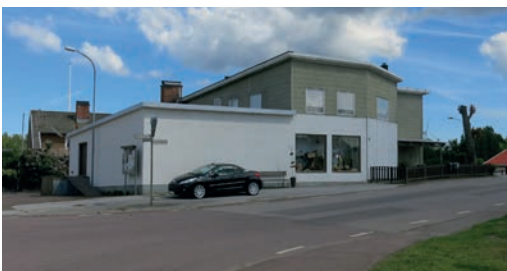
### Åby 1:8

Fastighet med bostadshus som troligen uppfördes under 1800-talets andra hälft. Byggnaden hade ursprungligen en mycket enkel form med en långsträckt volym och obrutet tak, men har i senare tid genomgått stora förändringar som har förtagit delar av dess ursprungliga karaktär. Bland annat har huvudfasaden byggts till med en farstu, balkong och frontespis, och på ena gavelsidan har en större byggnadsvolym i en våning tillkommit. Även fönster och tak är bytta. Idag framstår huset mer som en sekelskiftsvilla i panelarkitektur. Byggnaden ingår i den särskilt värdefulla kulturhistoriska miljön längs ån, där industrier, verksamheter och bostadshus växte fram under 1800-talet. Till denna miljö bidrar huset, trots senare ändringar, med viktiga miljöskapande värden.

Värna fasaden i träpanel, de äldre spröjsade träfönstren, den murade, oinklädda skorstenen och andra äldre detaljer. Om dörrar och fönster flyttades ut i fasadliv skulle husets äldre karaktär gynnas.

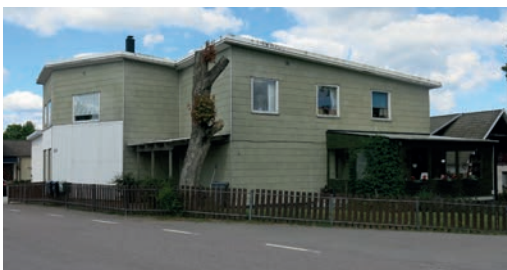
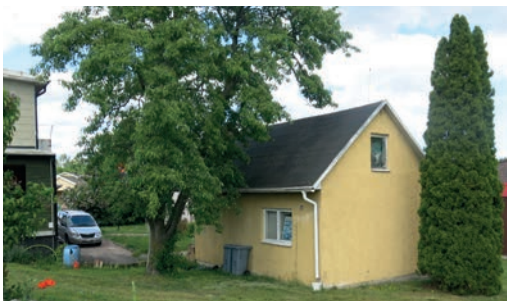
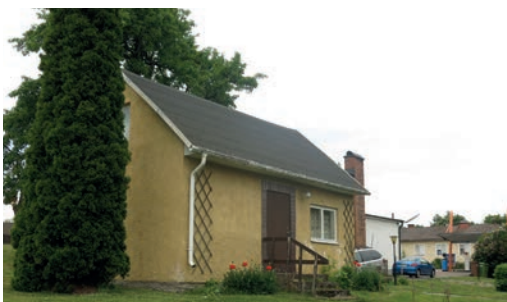
### Åby 1:14

Fastighet med kombinerat bostads- och affärshus. Byggnaden uppfördes under tidigt 1900-tal och har fungerat som lanthandel, affär och bostadshus. Byggnaden är i grunden en äldre byggnad men har byggts om och till i omgångar. Under slutet av 1950-talet fick byggnaden sin nuvarande modernistiska utformning. Trots att byggnaden är starkt förändrad från sin uppförandetid har den ett åldersvärde och har genom sin långa tradition som affär mycket höga samhällshistoriska värden. Byggnaden har även en viktig placering i Fliseryds kärna, där flera av de viktiga samhällsfunktionerna legat samlade, och bidrar här med miljöskapande värde i korsningen mellan Åbyvägen och Kyrkvägen.

Värna om byggnadens form och volym, samt bevarade tidstypiska detaljer så som skyltfönstren, äldre träfönster, entrédörren, gjuten trappa med smidesräcke, byggnadens fasadmateriäl, balkong med skärm i sinusplåt och den murade skorstenen. På tomten finns även en värdefull komplementbyggnad som bör värnas. Komplementbyggnaden är mycket typisk för 1950-talet med bevarad putsad fasad, träfönster, gjuten trappa och entrédörr med dekorativ omfattning.

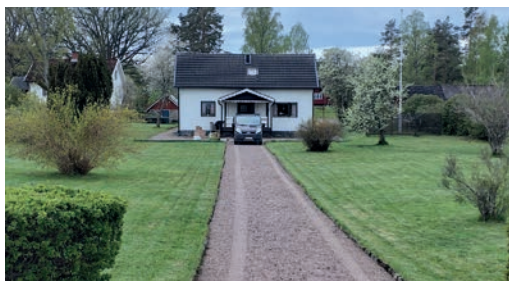
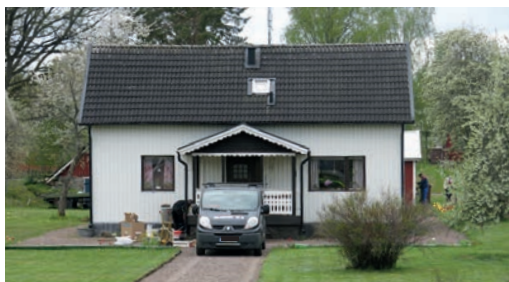
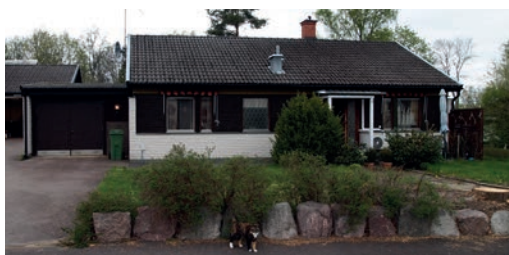
### Åby 1:18

Fastighet med bostadshus som uppförts under 1900-talets början. Byggnaden har genomgått flera förändringar som har förtagit stora delar av dess ursprungliga karaktär. Byggnaden ingår i den äldsta bebyggelsemiljön väster om kyrkan, som börjat växa fram under 1800-talet och tidigt 1900-tal. Byggnaden bidrar utöver åldersvärdet med viktiga miljöskapande värden till upplevelsen av områdets äldsta historia.

Värna byggnadens form och volym, symmetrisk fasadgestaltning och den obrutna takfoten mot Hantverkarvägen. Värna även inhägnaden av naturstensmurar och låga häckar samt trädgårdens äldre gångstruktur och växtlighet. Husets ursprungliga karaktär skulle gynnas, om takets nuvarande mörka betongpannor vid nästa omläggning byttes till röda lertegelpannor och fasadplåten ersattes med träpanel. På tomten finns en äldre stenkällare samt ett äldre uthus som bidrar med mycket höga miljöskapande värden i området.

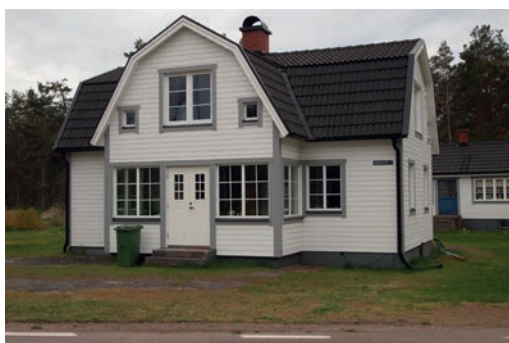
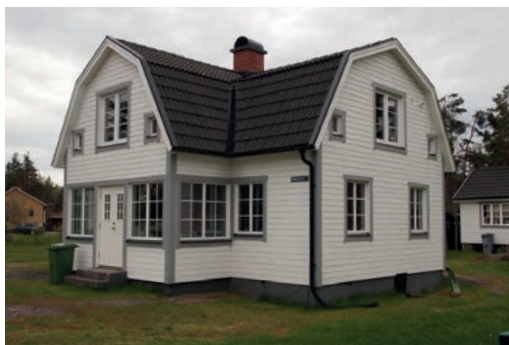
### Åby 1:29

Fastighet med bostadshus med okänd ålder, som dock i grunden är från 1800-talet. Huset fick sin nuvarande ovanliga korsform med brutet tak vid en stor ombyggnation omkring år 1920. Byggnaden har på 2010-talet genomgått ändringar som förtagit delar av dess ursprungliga karaktär, bland annat genom tilläggsisolering samt byte av tak, panel, fönster och dörr. Byggnaden har dock trots dessa ändringar betydande värden i sin höga ålder och den iögonfallande form och volym samt den för 1920-talsklassicismen typiska fasadgestaltningen och fönstersättningen. Genom sitt väl synliga läge i direkt anslutning till den känsliga kyrkomiljön bidrar fastigheten med betydande miljöskapande värden.

Värna om byggnadens form och volym och tidstypiska fasadmaterial och fönstersättning. På fastigheten finns även en äldre komplementbyggnad med kulturvärde. Om taket vid nästa omläggning byttes mot röda lertegel och om panel, fönster och dörrar gavs en för 1920-talet mer tidstypiska färgsättning skulle upplevelsen av byggnadens kulturhistoriska värde gynnas. Komplementbyggnaden skulle med fördel vid nästa renovering kunna målas om i traditionell faluröd kulör.

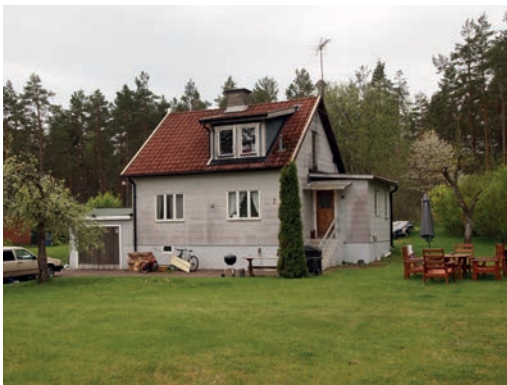
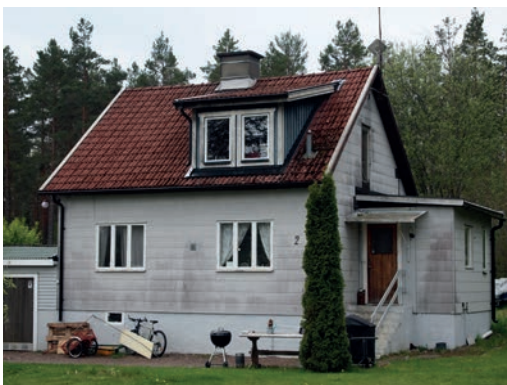
### Åby 1:49

Fastighet med bostadshus uppfört 1946 i folkhemsarkitektur. Byggnaden har genomgått vissa förändringar men har en välbevarad helhet med ett mycket tidstypiskt uttryck och flera bevarade detaljer. Fasaden har klätts med eternit, vilket är mycket tidstypiskt och möjligen husets ursprungliga fasadmaterial. Utöver äkthetsvärde har byggnaden även genom sin tidstypiska volym och form ett miljöskapande värde i det omgivande gaturummet.

Värna om byggnadens gjutna trappa, träfönster, entrédörr och garageport med karosseripanel samt sadeltaket med röda tvåkupiga lertegelpannor. Värna även trädgårdens äldre gångstruktur och upp vuxna fruktträd.

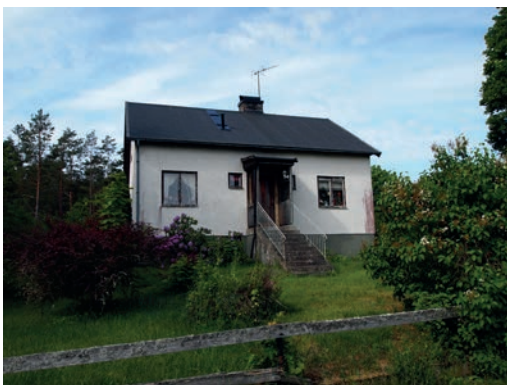
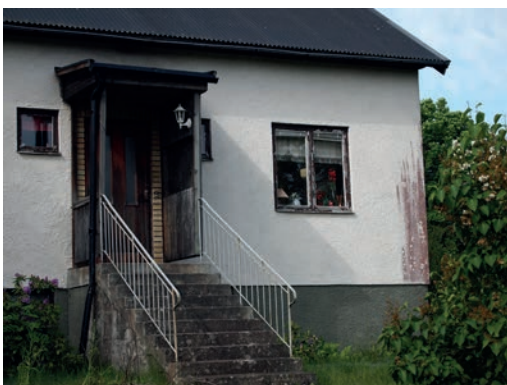
### Åby 1:68

Fastighet med egnahemshus från 1954. Byggnaden är, förutom byte av takmaterial till korrugerad plåt och en liten farstukvist, i oförändrat skick.

Värna husets tidstypiska form och volym, de ljusa putsade fasaderna, de ospröjsade tvåluftsfönstren i trä, entrén med murad omfattning och dörr i ädelträ, den gjutna trappan med smidesräcke samt den murade skorstenen. Om takets nuvarande mörka plåttak vid nästa omläggning byttes till röda lertegelpannor skulle byggnadens ursprungliga karaktär framträda ytterligare. Även återställande av husets ursprungliga skärmtak skulle lyfta byggnadens karaktär.

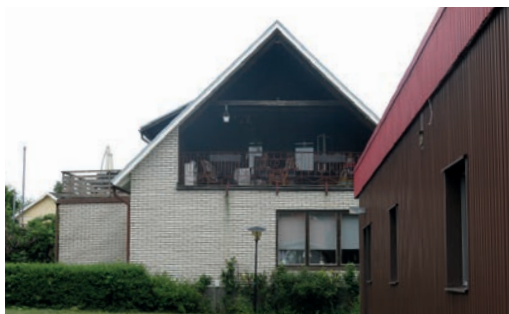
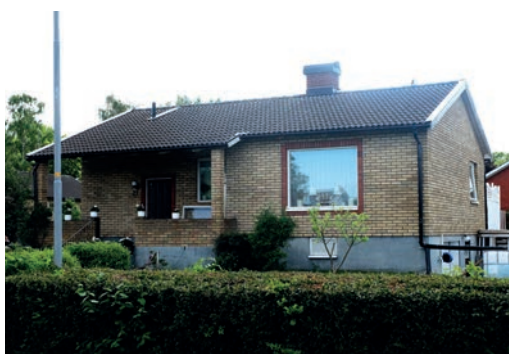
### Åby 1:76

Fastighet med välbevarat bostadshus, uppfört 1963. Trots vissa förändringar, såsom byte av takmaterial, garageport och utbyggnad för uterum på baksidan, är byggnaden i sin gestaltning fortfarande tids- och stiltypisk för 1960-talets folkhemsbebyggelse och har höga äkthetsvärden i de många bevarade ursprungliga detaljerna. Byggnaden ingår också i ett område med kataloghus från främst 1960-1970-talen och bidrar här starkt med miljöskapande värde till områdets sammanhållna karaktär.

Värna den ursprungliga byggnadskroppens tidstypiska form och volym, det gula fasadteget med dekorativa röda tegelomfattningar kring fönster och dörrar samt det flacka sadeltaket, den murade skorstenen, träfönstren, den gjutna entrétrappan med smidesräcke och entrédörren i mörkt trä. Byggnadens kulturhistoriska värde skulle gynnas om takets nuvarande täckning med betongpannor vid nästa omläggning byttes till rött lertegel.

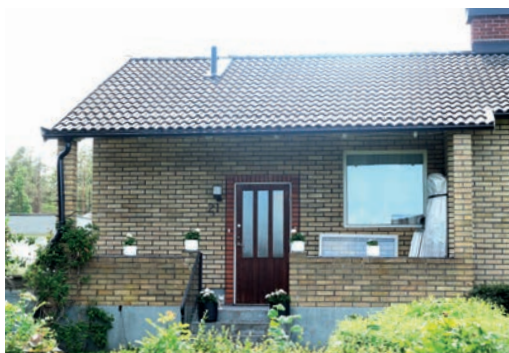
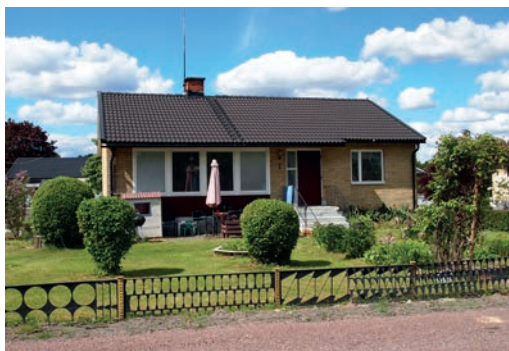
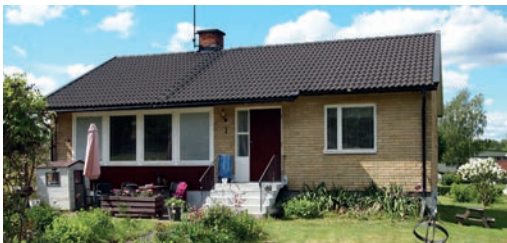
### Åby 1:79

Fastighet med bostadshus, uppfört 1963. Byggnaden är till stor del välbevarad bortsett från att fönstren fått ny färgsättning och taket bytts ut till betongpannor. Byggnaden är dock i sin form och gestaltning fortfarande tids- och stiltypisk för 1960-talets folkhemsbebyggelse och har höga äkthetsvärden i de många bevarade ursprungliga detaljerna. Byggnaden ingår också i ett område med kataloghus från främst 1960-1970-talen och bidrar här starkt med miljöskapande värde till områdets sammanhållna karaktär.

Värna byggnadens tidstypiska form och volym och flacka sadeltak, fasadens karaktäristiska gula fasadtegel, den gjutna entrétrappan med smidesräcken, den mörka entrédörren, träfönstren och trädgårdens dekorativa inhägnad. Om takets nuvarande mörka betongpannor vid nästa omläggning byttes till rött lertegel skulle upplevelsen av byggnadens kulturhistoriska värde gynnas.

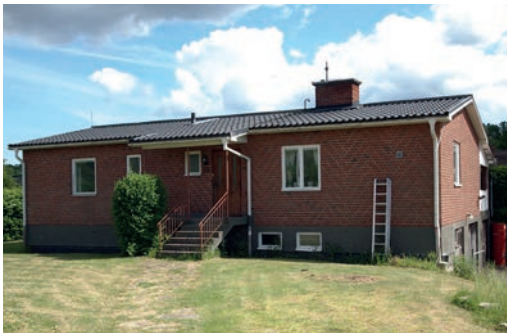
### Åby 1:81

Bostadshus, 1960

Fastighet med välbevarat bostadshus, uppfört 1960. Trots ett byte av takmaterial är byggnaden i sin form och gestaltning fortfarande tids- och stiltypisk för 1960-talets folkhemsbebyggelse och har höga äkthetsvärden i de många bevarade ursprungliga detaljerna. Byggnaden ingår också i ett område med kataloghus från främst 1960-1970-talen och bidrar här starkt med miljöskapande värde till områdets sammanhållna karaktär.

Värna byggnadens form och volym i mindre skala och flackt sadeltak, den putsade sockeln och det röda fasadteglet, den murade skorstenen, träfönstren, entrédörren av ädelträ, entréns gjutna trappa med smidesräcken samt källar- och garagedörrar med karosseripanel. Om takets nuvarande täckning vid nästa omläggning byttes till rött lertegel skulle upplevelsen av byggnadens kulturhistoriska värde gynnas.

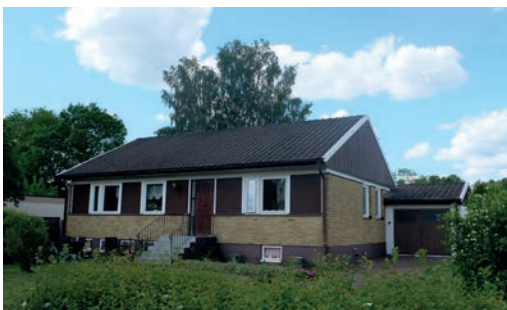
### Åby 1:83

Bostadshus, 1963

Fastighet med bostadshus, uppfört 1963. Byggnaden är delvis välbevarad men har genomgått vissa ändringar som förtagit delar av dess ursprungliga karaktär, såsom byte av fönster och takmaterial. Trots dessa förändringar har byggnaden ett starkt tidsuttryck och är i sin gestaltning mycket typisk för 1960-talets arkitektur och besitter ett äkthetsvärde. Byggnaden ingår i ett område med kataloghus från främst 1960-1970-talen och bidrar här starkt med miljöskapande värde till områdets sammanhållna karaktär.

Värna om byggnadens karaktäristiska form och volym, fasadens kombination av liggande träpanel och fasadtegel, panelade gavelspetsar, den gjutna entrétrappan med smidesräcke, entrédörren samt garageporten. Om takets nuvarande betongpannor vid nästa omläggning byttes till rött lertegel skulle upplevelsen av byggnadens kulturhistoriska värde gynnas.

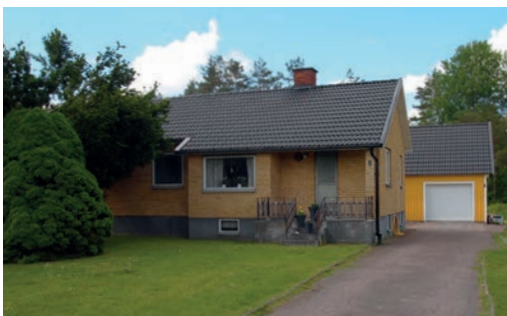
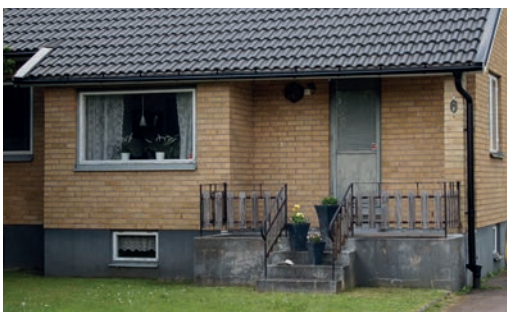
### Åby 1:91

Bostadshus, 1965

Fastighet med i stort sett välbevarat bostadshus i folkhemsarkitektur från 1965. Då många av byggnadsdetaljerna är ursprungliga har byggnaden ett högt äkthetsvärde. Utöver detta har fastigheten ett miljöskapande värde då det bidrar till den blandade 1900-talsbebyggelsen längs Örnebäcksvägen. Om takets nuvarande mörka betongpannor vid nästa omläggning byttes till röda lertegelpannor skulle byggnadens ursprungliga karaktär framträda ytterligare.

Värna om byggnadens fasad i gult fasadtegel, byggnadens ursprungliga form och volym med delvis förskjuten byggnadskropp, gjuten trappa och tillhörande, tidstypiskt trappräcke, samt dörrar och fönster i originalutförande.

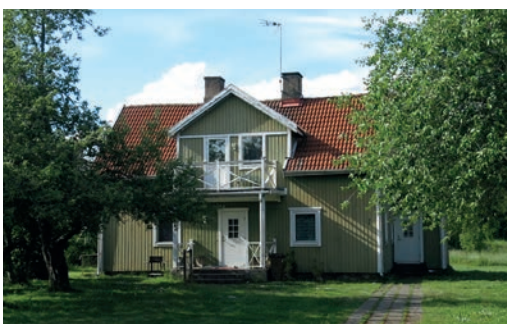
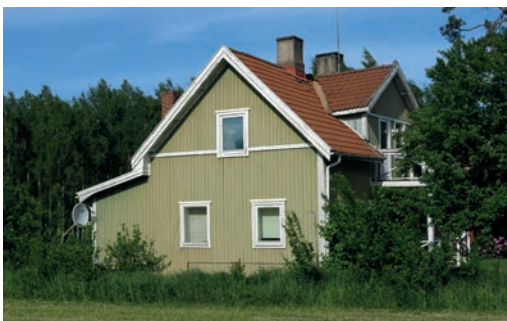
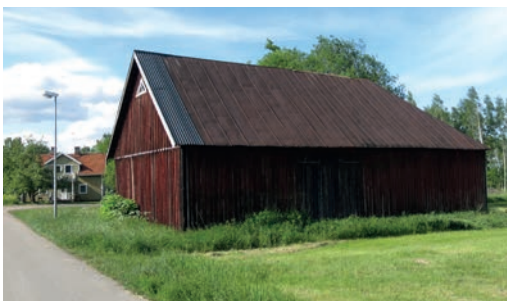
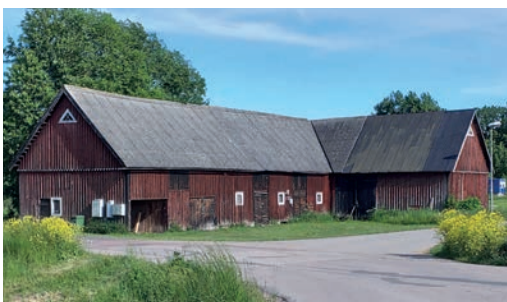
### Åby 1:112

Bostadshus, 1911

Äldre jordbruksfastighet med ett bostadshus, uppfört 1911, samt en vinkelbyggd ekonomibyggnad från före 1950-talet. Byggnaderna ligger utmed den gamla landsvägen mellan Övre och Yttre Åby. Ekonomibyggnaden är oförvanskad, medan bostadshuset har genomgått förändringar som förtagit delar av dess ursprungliga karaktär, bl.a. genom tilläggsisolering och byte av fönster och dörrar. Trots dessa förändringar är bostadshuset genom sin placering, sin bevarade form och volym samt materialbruk fortfarande tidstypisk för den enklare bostadsbebyggelsen kring sekelskiftet 1900. Tillsammans med ekonomibyggnaden bildar bostadshuset en karakteristisk mindre jordbruksmiljö och bidrar utöver höga miljöskapande värden även med äldersvärden.

Värna därför om byggnadens form och volym, fasadens träpanel, frontespisen, sadeltakets röda lertegelpannor, de dubbla, putsade skorstenarna samt entréns gjutna trappa. Husets sekelskiftskaraktär skulle gynnas om fönster och dörrar i framtiden fick en mer stiltypisk utformning och färgsättning. Värna även ekonomibyggnadens fasader av rödfärgad locklistpanel, takmaterialet och de bevarade fönstren och portarna som bidrar med särskilt höga äkthetsvärden till miljön.

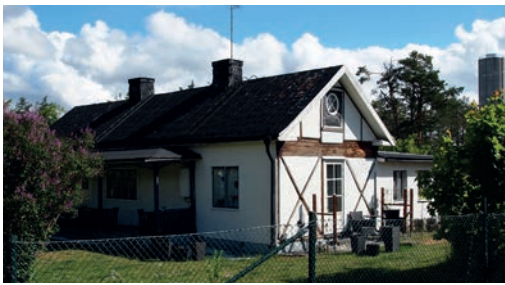
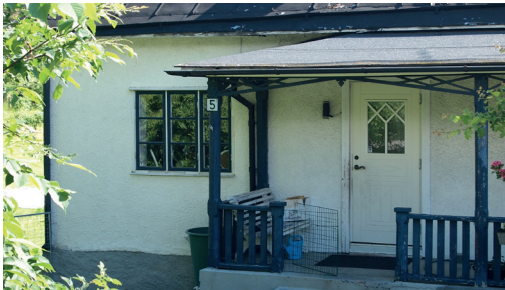
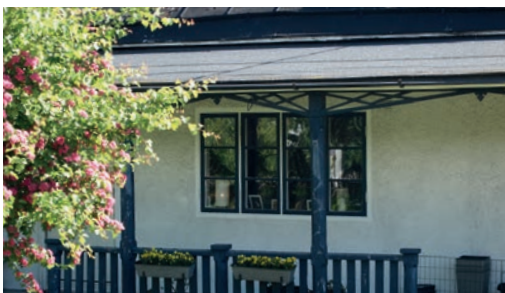
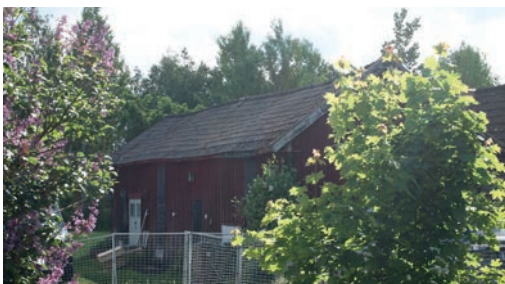
### Åby 3:8

Bostadshus, troligen 1800-tal

Fastighet med bostadshus från 1800-talet som har genomgått omfattande ändringar dels under efterkrigstiden, dels i senare tid. Huset är i grunden en traditionell timmerstuga i en våning. Husets dubbla skorstenar vittnar om den ursprungliga planlösningen som parstuga. Stugans tidigare panelklädda väggar är idag reveterade, möjligen sedan 1940/50-talet då även en del av fönstren byttes mot nuvarande ospröjsade tvåluftsfönster i trä. Några fönster är fortfarande spröjsade träfönster och av äldre karaktär. Huset har på baksidan även byggts till med en lägre volym. Trots dessa ändringar, som förtagit stora delar av husets ursprungliga 1800-talskaraktär, är husets traditionella och tidstypiska form och volym väl bevarade. Huset ingår i den äldsta bebyggelsemiljön söder om kyrkan, som börjat växa fram under 1800-talet, och bidrar med betydelsefulla miljöskapande värden till upplevelsen av områdets äldsta historia. På fastigheten finns även en äldre uthusbebyggelse som även den bidrar med betydande miljöskapande värden.

Värna byggnadens ursprungliga form och volym, det smäckra taket med en äldre bevarad skivtäckning och ståndränna samt övriga äldre bevarade byggnadsdetaljer. Byggnadens äldre karaktär skulle gynnas om entrédörren gavs en mer tidstypisk utformning och färgsättning.

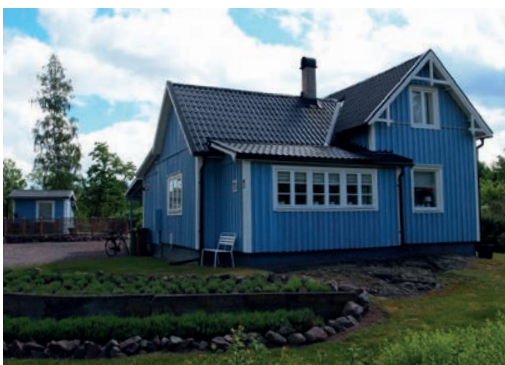
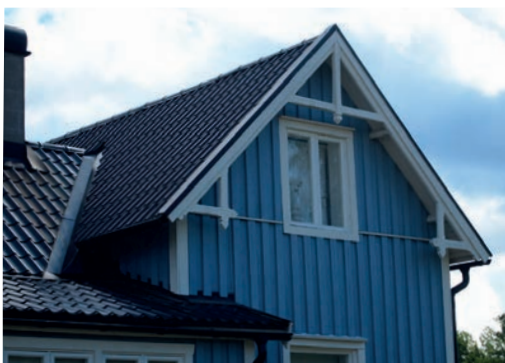
### Åby 3:19

Bostadshus, 1905

Fastighet med bostadshus som har genomgått ombyggnader som förtagit stora delar av dess ursprungliga karaktär. Trots dessa ändringar är husets för sekelskiftet 1900 tidstypiska form och volym väl bevarade liksom delar av den tidigare snickeriutsmäckningen på gavlarna. Byggnaden har ett åldersvärde och ingår i den äldsta bebyggelsemiljön söder om kyrkan, som börjat växa fram under 1800-talet, och bidrar med betydelsefulla miljöskapande värden till upplevelsen av områdets äldsta historia.

Värna om byggnadens fasadmateriell och snickeridetalljer. Om takets nuvarande taktäckning vid nästa omläggning byttes till röda lertegelpannor och om fasaden skulle få en mer tidstypisk färgsättning, skulle upplevelsen av byggnadens kulturhistoriska värde gynnas.

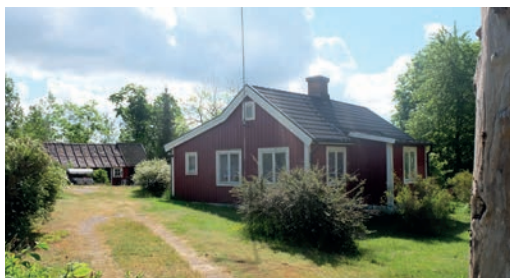
### Åby 3:25

Bostadshus, troligt 1800-tal

Fastighet med bostadshus i en våning, troligen uppfört under 1800-talet. På lagaskifteskartan från 1859 ligger ett torp på samma plats, och den nuvarande byggnaden kan vara den gamla torpstugan. Huset är en typisk enkelstuga som har genomgått en renovering under efterkrigstiden, då bland annat de nuvarande ospröjsade träfönstren tillkom. Huset har även byggts till på baksidan, och taket har på senare tid ersatts med svarta tegelpannor. Även om flera av dessa ändringar har förtagit delar av husets ursprungliga karaktär, upplevs byggnaden fortfarande som ett äldre, tidstypiskt och enkelt bostadshus. Huset ingår i den äldsta bebyggelsemiljön söder om kyrkan, som började växa fram under 1800-talet, och bidrar med betydelsefulla miljöskapande värden till upplevelsen av områdets äldsta historia.

Värna husets ursprungliga form och volym, fasadbeklädnad i rödfärgad träpanel samt de vitmålade träfönstren. Om takets nuvarande taktäckning vid nästa omläggning ersattes med röda lertegelpannor skulle upplevelsen av byggnadens kulturhistoriska värde gynnas. På fastigheten finns även flera äldre uthus med bevarandevärde. Ett av uthusen har en mycket sällsynt plåttäckning, troligen framställd av återvunna gamla plåttunnor.

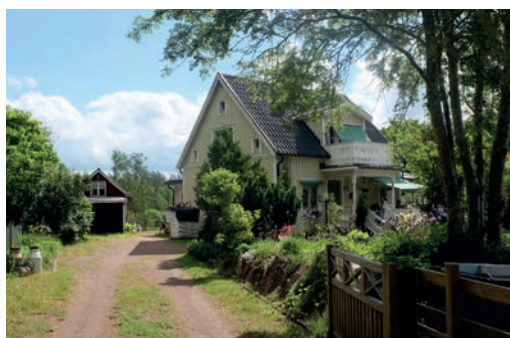
### Åby 3:33

Bostadshus, 1938

Fastighet med bostadshus från 1938 som har genomgått ombyggnader som förtagit delar av dess karaktär. Trots dessa ändringar är byggnaden mycket tidstypisk för 1930-talets egnahemsarkitektur och bidrar med viktiga miljöskapande värden till upplevelsen av områdets äldre blandade bebyggelsekaraktär. Värna om byggnadens fasadmateriell, tvåluftsfönster av trä, gjutna trappa, snickeridetalljer, balkong, frontespis och murade skorsten,

Värna också trädgårdens tidstypiska gångstruktur och planteringar. Om takets nuvarande taktäckning vid nästa omläggning byttes till röda lertegelpannor skulle upplevelsen av byggnadens kulturhistoriska värde gynnas. På tomten finns även värdefull äldre komplementbebyggelse med bland annat bevarade fönster som bidrar med viktiga upplevelsevärden.

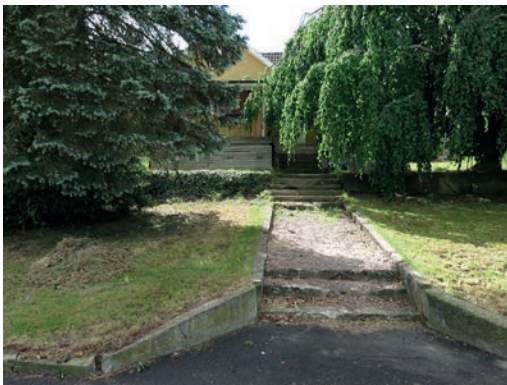
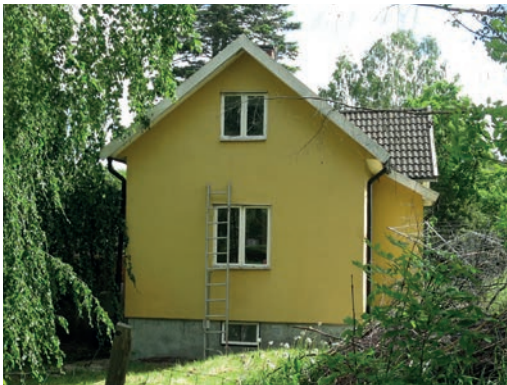
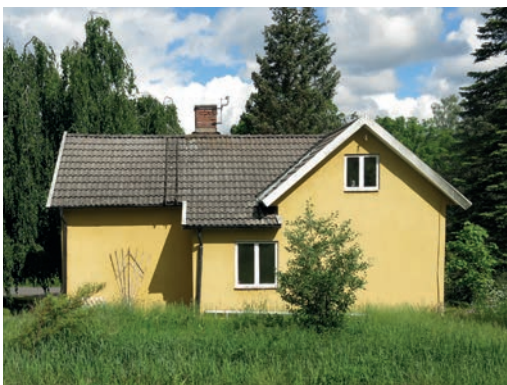
### Åby 3:39

Bostadshus, troligt 1800-tal

Fastigheten med bostadshus, troligtvis från 1800-talet. Byggnaden har under efterkrigstiden genomgått en omfattande renovering, vilket har lämnat en mycket tydlig 'årsring' som idag präglar husets karaktär. Husets takvinkel och proportioner vittnar dock om att huset i grunden är betydligt äldre. Fotografier från 1935 visar ett mindre bostadshus med vinkelbygggnad, rödfärgade träfasader och spröjsade vita fönster. Huset ingår i den äldsta bebyggelsemiljön vid kyrkan, som började växa fram under 1800-talet, och byggnaden bidrar, utöver åldersvärdet, med viktiga miljöskapande värden till upplevelsen av kyrkomiljön och områdets äldsta historia. Efterkrigstidens 'årsring' vittnar om hur landsbygdsbefolkningens ekonomiska ställning förbättrades under perioden, vilket resulterade i omfattande moderniseringar av det äldre byggnadsbeståndet. Från denna period härstammar bland annat den ljusa putsade fasaden och de ospröjsade träfönstren.

Värna om husets form och volym och efterkrigstidens bevarade byggnadsdetaljer. Husets ursprungliga karaktär skulle gynnas, om takets nuvarande mörka betongpannor vid nästa omläggning byttes till röda lertegelpannor. Värna även trädgårdens äldre gångstruktur och terrassering i natursten samt uppvuxna träd.

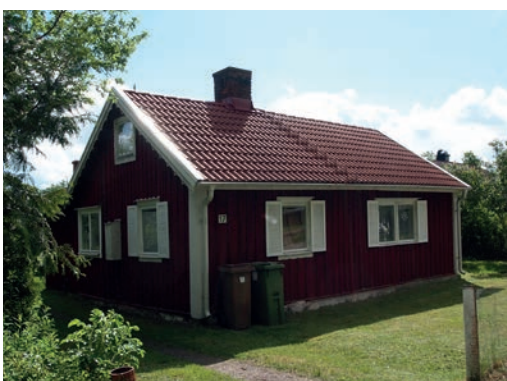
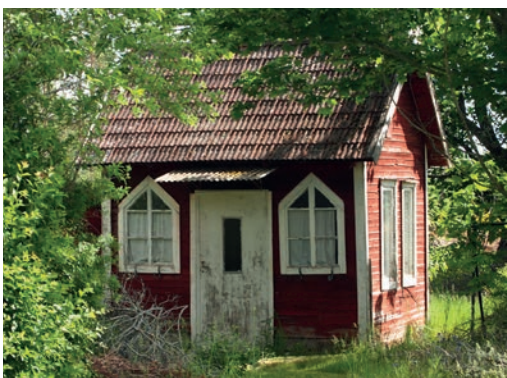
### Åby 3:41

Bostadshus, troligt 1800-tal

Fastighet med bostadshus med okänt byggnadsår, men antas vara från 1800-tal. Huset är en traditionell timrad enkelstuga på naturstensgrund som har byggts om och till omkring 1950-talet. Från denna tid härstammar bland annat husets ospröjsade träfönster med fönsterluckor. Trots ändringar är husets ursprungliga karaktär välbevarad. Byggnaden ingår i den äldsta bebyggelsemiljön söder om kyrkan, som börjat växa fram under 1800-talet och har utöver ett högt åldersvärde även höga miljöskapande värden.

Värna om byggnadens stensockel, panelklädda rödfärgade fasad, vita träfönster, snickeridetalljer samt bevarade form och volym. På tomten finns även en flera äldre uthus som bidrar till fastighetens höga miljöskapande värden.

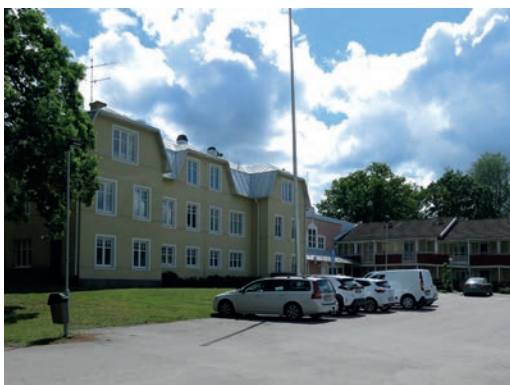
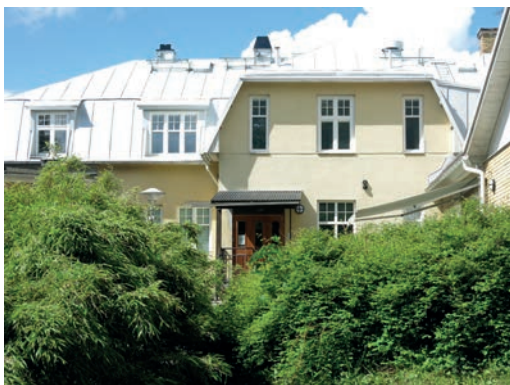
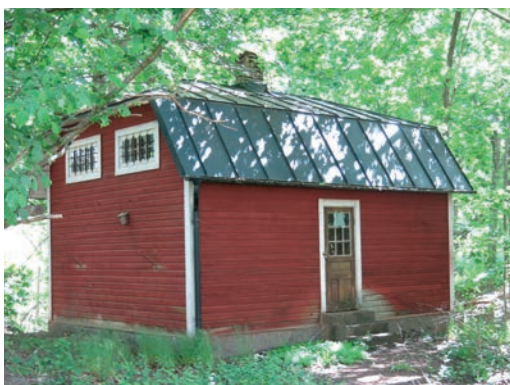
### Åby 6:2

Ålderdomshem, 1912

Fastighet med delvis välbevarat ålderdomshem. Den ursprungliga byggnadskroppen uppfördes 1912 i jugendstil. Byggnaden har därefter i flera omgångar genomgått olika tillbyggnader, vilka i sin tur är tidstypiska för sina tillkomstperioder. Den ursprungliga byggnaden har dock trots flera senare tillbyggnader och ändringar en delvis välbevarad helhetskaraktär där till exempel fönstren har bytts ut men anpassats till en tydlig jugendkaraktär med småspröjsade överluffer. Byggnaden har dessutom ett högt åldersvärde och exteriörens jugendutformning bidrar miljöskapande i området. Genom byggnadens kontinuitet som ålderdomshem har byggnaden också ett högt samhällshistoriskt värde.

Värna byggnadens sockel, putsade fasader, den ursprungliga byggnadskroppens plåttak och fönstrens typiska jugendutformning. Värna även tillbyggnadernas tidstypiska byggnadsdetaljer. På fastigheten finns även en mycket välbevarad äldre komplementbyggnad som även den bidrar med miljöskapande värden.

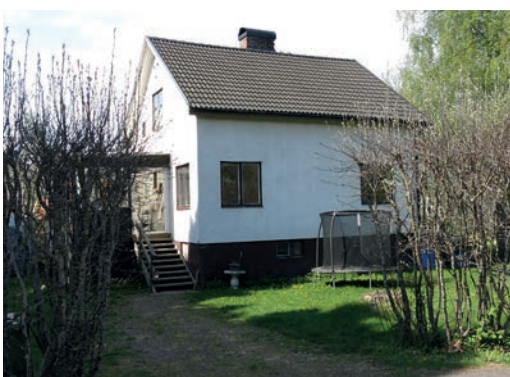
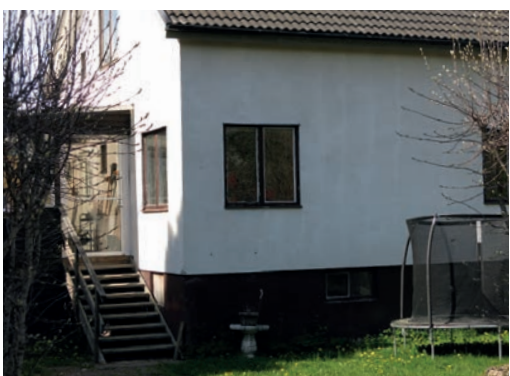
### Åby 6:40

Bostadshus, 1950

Fastighet med egnahemshus från 1950. Byggnaden har genomgått vissa om- och tillbyggnader som förtagit delar av dess ursprungliga karaktär, men den har fortfarande ett starkt tidsuttryck i sin kompakta enkla volym med brant takfall och litet taksprång, de putsade fasaderna, de tidstypiska tvåluftsfönstren i trä och färgsättningen. Fönstersättningen med fönster placerade utmed husets hörn är en detalj som lever kvar från funktionalismens tid. De bevarade detaljerna bidrar till byggnadens äkthetsvärde.

Värna särskilt originalfönsterna, den oinklädda skorstenen i tegel, den ljusputsade fasaden och byggnadens form och volym. Husets ursprungliga karaktär skulle gynnas, om takets nuvarande mörka betongpannor vid nästa omläggning byttes till röda lertegelpannor.

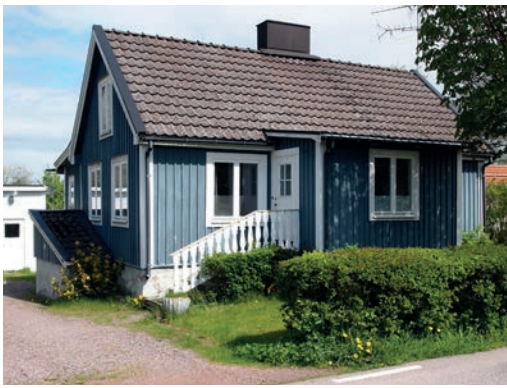
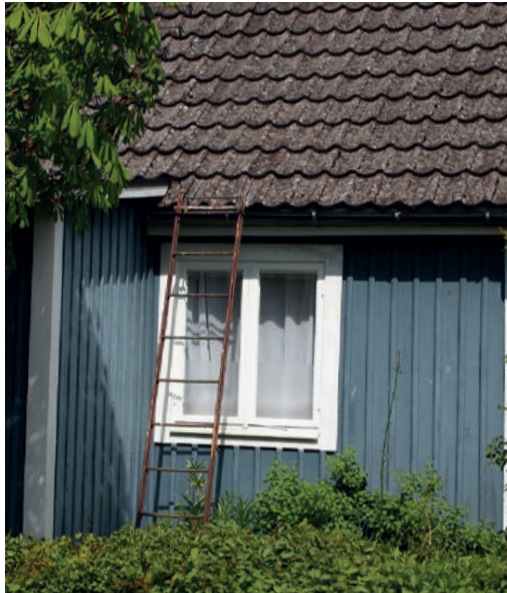
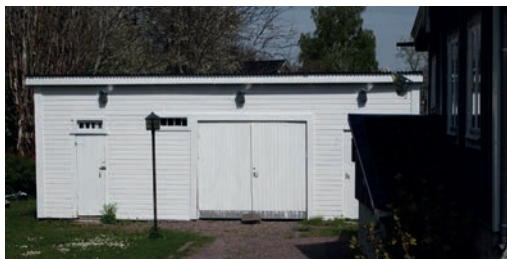
### Åby 6:49

Bostadshus, uppfört före 1909.

Fastighet med bostadshus, byggt innan 1909 i traditionellt utförande. Byggnaden har genomgått vissa förändringar, som till exempel byte av takmaterial och färgsättning, men har fortfarande en välbevarad tidstypisk karaktär. Husets tvåluftsfönster i trä tillkom troligen vid en renovering kring 1900-talets mitt. Byggnaden har ett högt åldersvärde och är dessutom en del av ett särskilt värdefullt område med samtida bostadshus längs den gamla landsvägen. Tillsammans med den äldre bebyggelsen, som har vuxit fram i anslutning till kyrkan, bidrar den med sin typiska placering och karakteristiska form och volym med betydelsefulla miljöskapande värden och förstärker områdets historiska karaktär.

Värna om byggnadens form och mindre skala, stensockeln, fasaden i locklistpanel och träfönster. På tomten finns även en komplementbyggnad som genomgått en del förändringar under 1900-talets gång, men kvarvarande överljus tyder på att byggnaden är äldre. Sådana detaljer har särskilt bevarandevärde. Om takets nuvarande taktäckning vid nästa omläggning byttes till röda lertegelpannor, skulle upplevelsen av byggnadens kulturhistoriska värde gynnas, likaså om huset fick en mer tidstypisk färgsättning. Uthusets enkla karaktär skulle stärkas om byggnaden målades i röd slamfärg med mörka dörrar.

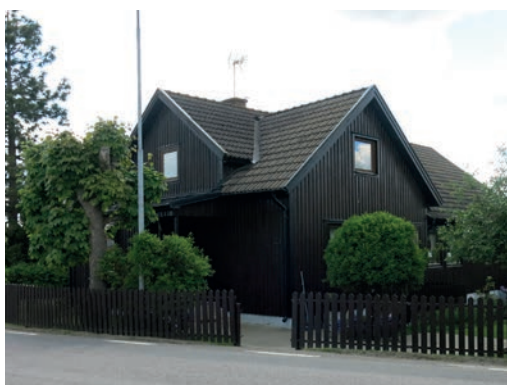
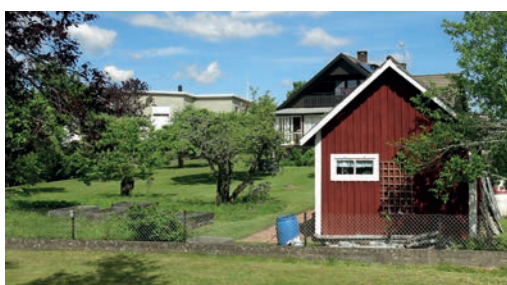
### Åby 6:52

Bostadshus, 1907

Fastighet med bostadshus, uppfört 1907 i traditionell utformning. Byggnaden har genomgått förändringar som förtagit delar av dess karaktär, såsom tilläggsisolering, förändrad färgsättning och byte av fönster, dörrar och tak samt en större tillbyggnad på trädgårdssidan. Trots dessa förändringar är bostadshuset genom sin placering, sin mot gatan bevarade form och volym samt det bevarade materialbruket i form av fasadens locklistpanel fortfarande karakteristisk för den enklare bostadsbebyggelsen kring sekelskiftet 1900. Byggnaden ligger i en välbevarad tidstypisk trädgård med uppvuxna fruktträd, spjälstaket mot gatan och ett äldre välbevarat uthus, utmed tomtens bakre fastighetsgräns. Med sin framträdande placering i korsningen mellan Åbyvägen och Kyrkvägen bidrar byggnaden, utöver ett högt åldersvärde, även med viktiga miljöskapande värden.

Värna om byggnadens form och volym samt fasadens locklistpanel. Husets sekelskiftskaraktär skulle gynnas av en mer stiltypisk färgsättning och utformning av fönster och dörrar, samt om takets mörka betongpannor vid nästa omläggning byttes till röda lertegelpannor. Värna även trädgårdens äldre struktur och vegetation, uthuset samt inhägnaden med spjälstaket.

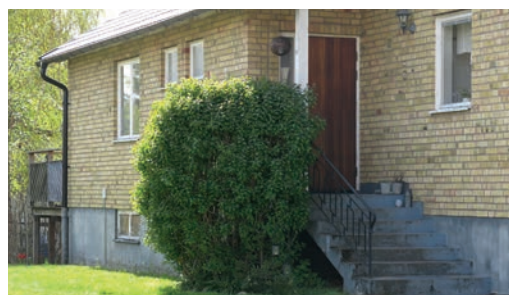
Fastighet med folkhemshus från 1959. Byggnaden har genomgått vissa om- och tillbyggnader som förtagit delar av dess ursprungliga karaktär, men den har fortfarande ett starkt tidsuttryck i sin form och volym, med förskjutna byggnadskroppar i tidstypiskt gult fasadtegel, samt i de många bevarade ursprungliga byggnadsdetaljer, såsom trädörrar, träfönster, trappor och smidesräcken. Detta bidrar till husets äkthetsvärde, som också sätter prägel på omgivande miljö.

Värna även den tidstypiska trädgården med stensatta gångar, äldre fruktträd och staket i smide. Husets ursprungliga karaktär skulle gynnas, om takets nuvarande mörka betongpannor vid nästa omläggning byttes till röda lertegelpannor.

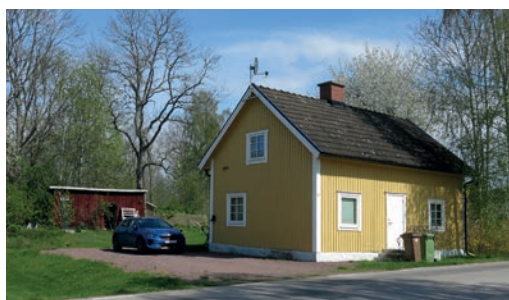
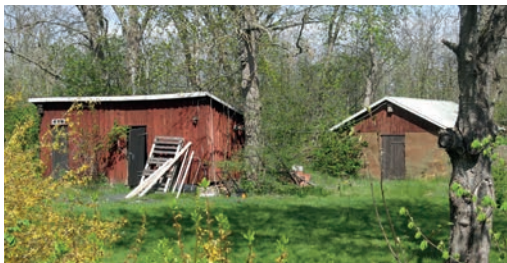
### Åby 7:7

Fastighet med bostadshus med okänt byggår. På lagaskifteskartan från 1859 finns ett torp markerat på samma plats, men det är oklart om det rör sig om samma byggnad. Byggnadens form och volym, naturstensgrunden (numera putsad), gatufasadens symmetriska gestaltning samt placeringen av skorstenen indikerar att det är en gammal byggnad. Byggnaden har genomgått en del förändringar som har förtagit delar av dess ursprungliga karaktär, bland annat genom byte av fönster, dörrar och takmaterial. Som en del av den äldsta bebyggelsemiljön vid kyrkan, som började växa fram under 1800-talet, har byggnaden höga kulturhistoriska värden. Utöver sitt åldersvärde bidrar byggnaden, trots senare ändringar, med viktiga miljöskapande värden till upplevelsen av områdets äldsta historia.

Värna om byggnadens form och volym samt placeringen av fönster och dörrar, fasadmaterialet i locklistpanel, trappan med smidesräcke, det obrutna taket mot gatan och den oinklädda skorstenen i tegel. Husets ursprungliga karaktär skulle gynnas om takets nuvarande mörka betongpannor vid nästa omläggning ersattes med röda lertegelpannor och om fönster och dörrar i framtiden återfick en mer tidstypisk utformning.

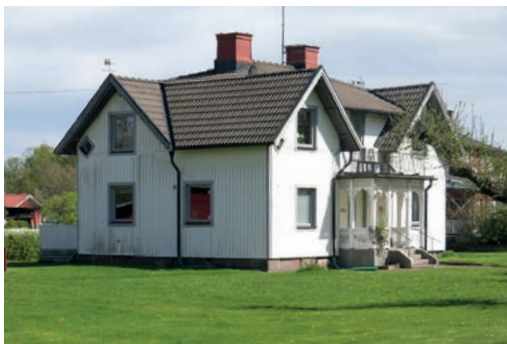
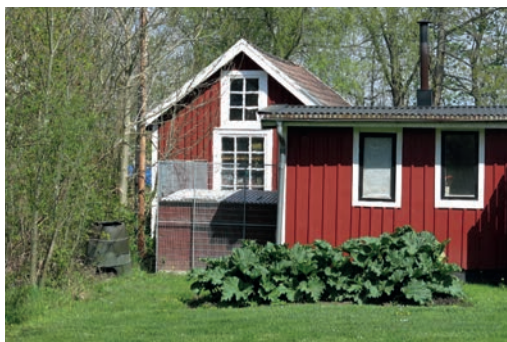
### Åby 7:8

Fastighet med bostadshus, troligtvis uppfört i slutet av 1800-talet med tydliga drag från 1800-talets träarkitektur. Byggnaden har genomgått en del ändringar som förtagit delar av dess ursprungliga karaktär, bland annat genom byte av tak, fasadmateriell, fönster och dörr samt tilläggsisolering. Byggnaden har dock trots dessa ändringar fortfarande tydliga karaktärsdrag från uppförandetiden, som inte minst finns representerade i dess tidstypiska form och volym samt den dekorativa verandan. Huset ingår i den äldsta bebyggelsemiljön vid kyrkan, som började växa fram under 1800-talet, och byggnaden bidrar, utöver åldersvärdet, med betydelsefulla miljöskapande värden till upplevelsen av områdets äldsta historia.

Värna byggnadens form och volym, den huggna stensockeln, bevarade snickeridetalljer, verandan, stentrappan och balkongräcke, det smäckra taket med profilerade taktassar samt skorstenarnas placering. Om takets nuvarande täckning vid nästa omläggning byttes till ett mer stiltypiskt material skulle byggnadens kulturhistoriska värde stärkas ytterligare. Byggnadens äldre karaktär skulle även gynnas om entrédörren och fönsterna gavs en mer tidstypisk utformning, och om de ursprungliga panelklädda fasaderna återställdes. Värna också trädgårdens tidstypiska grusgångar, äldre fruktträd, spjälstaket och smidesgrind. Till fastigheten hör även ett välbevarat äldre uthus som bidrar med viktiga miljöskapande värden.

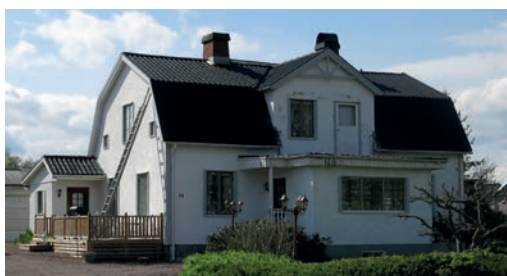
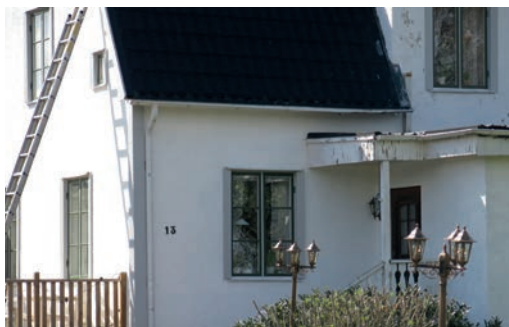
### Åby 7:15

Fastighet med bostadshus från 1921 som tidigare var gästgivargård. Detta ger byggnaden ett högt samhällshistoriskt värde. Byggnaden har genomgått flera om- och tillbyggnader som har förtagit delar av dess ursprungliga karaktär, men den har fortfarande ett starkt tidsuttryck i sin form och volym och vissa bevarade byggnadsdetalljer. Byggnaden är en del av ett särskilt värdefullt område med många bevarandevärda hus längs den gamla landsvägen. Tillsammans med den äldre bebyggelsen, som har vuxit fram i anslutning till kyrkan, bidrar byggnaden med sin typiska placering samt karakteristiska form och volym till betydelsefulla miljöskapande värden och förstärker områdets historiska karaktär.

Värna om bostadshusets bevarade karaktärsskapande detaljer, inte minst den symmetriska fasadgestaltningen, sockeln i natursten, de tidstypiska träfönstren och de dubbla skorstenarna. Värna också trädgårdens tidstypiska struktur, med äldre fruktträd och inhägnad av häck. Bostadshuset skulle återfå mycket av sin ursprungliga karaktär med en mer tidstypisk färgsättning. Dessutom skulle nuvarande taktäckning av svart tegelimiterande plåt, vid nästa omläggning, med fördel kunna ersättas med röda lertegelpannor.

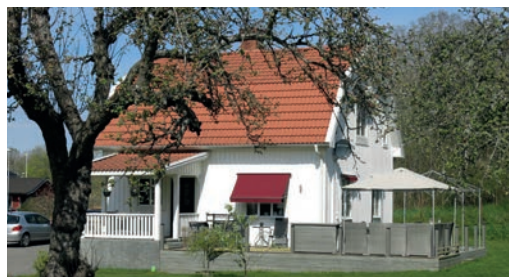
### Åby 7:20

Fastighet med bostadshus från 1933 i en kvardröjande 1920-talsklassicistisk arkitekturstil. Byggnaden genomgått ombyggnader som förtagit delar av dess ursprungliga karaktär, bl.a. genom byte av fönster och ett stort trädäck som omsluter huset på två sidor. Byggnaden har dock trots dessa ändringar ett bevarat tidstypiskt uttryck och bidrar med viktiga miljöskapande värden till områdets äldre blandade bebyggelsekaraktär.

Värna om byggnadens ursprungliga form och volym, fasadmaterial i locklistpanel, det tegeltäckta taket, träfönstren samt den oinklädda skorstenen i tegel. På tomten finns även ett välbevarat äldre uthus som bidrar till fastighetens höga miljöskapande värden.

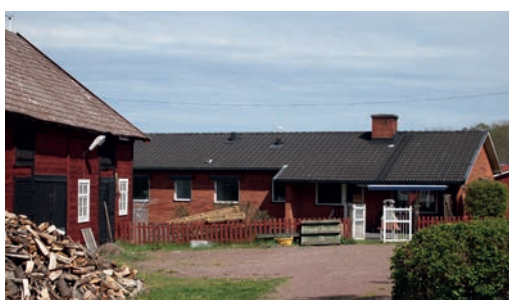
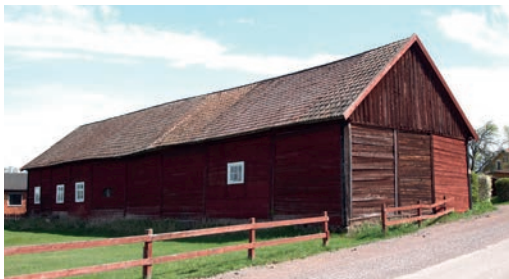
### Åby 7:23

Tidigare jordbruksfastigheten med en mycket välbevarad äldre lada samt ett bostadshus i folkhemsarkitektur från 1965. Ladan är den enda bevarade jordbruksbyggnaden i Fliseryds kyrksamhälle och vittnar om tiden efter lagaskiftet, då gårdarna flyttades ut från den ursprungliga bykärnan i Övre Åby. Ladan har därför mycket höga samhällshistoriska värden och bidrar även med betydelsefulla miljöskapande värden till upplevelsen av områdets historiska karaktär. Bostadshuset, som uppfördes efter rivningen av gårdens ursprungliga mangårdsbyggnad, är ett för 1960-talets folkhemsarkitektur typiskt kataloghus med många välbevarade ursprungliga byggnadsdetaljer, såsom fönster, fasadmaterial och dörr.

Värna om bostadshuset ursprungliga form och volym, fasad i rött tegel med indragna fogar, dörrar och fönster i originalutförande, den gjutna trappan och tillhörande trappräcke samt den murade skorstenen. Bostadshusets ursprungliga karaktär skulle gynnas om takets nuvarande mörka betongpannor vid nästa omläggning byttes till röda lertegelpannor. Värna även särskilt om ladans form och volym, portar, dörrar, träfönster, fasadmaterial och tegeltak.

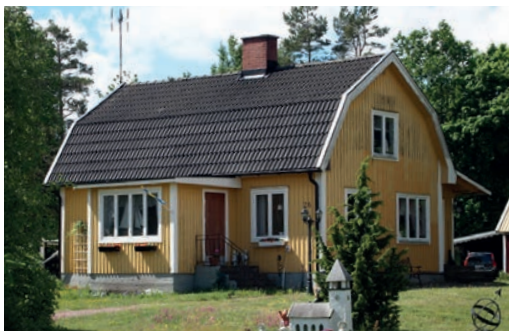
### Åby 8:3

Fastighet med bostadshus från 1930-tal. Byggnaden har genomgått förändringar, främst genom byte av takmaterialet, men är fortfarande mycket tidstypisk för 1930-talets egnahemshus och bidrar med sin enkla och avskalade gestaltning med viktiga miljöskapande värden till områdets äldre blandade karaktär.

Värna om byggnadens form och volym, panelade fasad, de välbevarade ospröjsade träfönstren, entrédörren i ädelträ, smidesräcken samt den rödmålade ekonomibyggnaden på tomten. Om takets nuvarande taktäckning vid nästa omläggning byttes till röda lertegelpannor skulle upplevelsen av byggnadens kulturhistoriska värde gynnas.

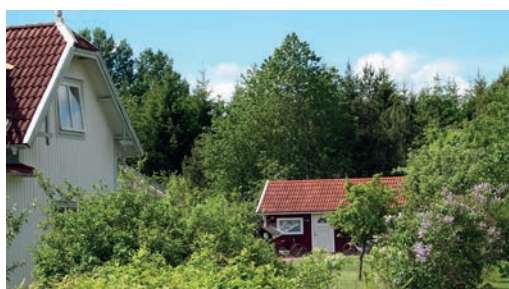
### Åby 8:7

Fastighet med bostadshus som har genomgått en del ändringar som förtagit delar av dess ursprungliga karaktär, men är i sin form och gestaltning fortfarande tidstypisk för den enklare bostadsbebyggelsen kring sekelskiftet 1900. Byggnaden har genom sin höga ålder och sitt bevarade tidstypiska och småskaliga uttryck ett särskilt högt kulturhistoriskt värde och bidrar med betydelsefulla miljöskapande värden till upplevelsen av områdets 1800-talshistoria.

Värna byggnadens snickeridetaler, den murade skorstenen med dekorativt krön, takmaterialet i rött lertegel och byggnadens form och volym. Byggnadens äldre karaktär skulle gynnas om entrédörren och fönstren gavs en mer tidstypisk utformning. Även komplementbyggnaden på fastighetens bakre del bidrar med miljöskapande värden.

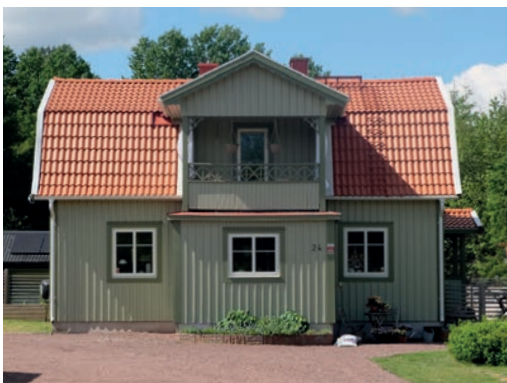
### Åby 8:9

Fastighet med bostadshus från 1924, som genomgått ombyggnader som förtagit delar av dess karaktär, bland annat genom byte av fönster, flytt av entrén till husets baksida, tilläggsisolering och ny panel. Byggnaden har dock trots dessa ändringar en för 1920-talsklassicismen tidstypiskt uttryck och bidrar med viktiga miljöskapande värden till områdets äldre blandade bebyggelsekaraktär.

Värna om byggnadens ursprungliga form och volym, den huggna stensockeln, träfönstren samt den oinklädda skorstenen i tegel. Om takets nuvarande betongpannor vid nästa omläggning byttes till röda lertegelpannor skulle upplevelsen av byggnadens kulturhistoriska värde gynnas. På tomten finns även ett murat uthus som bidrar till fastighetens höga miljöskapande värden.

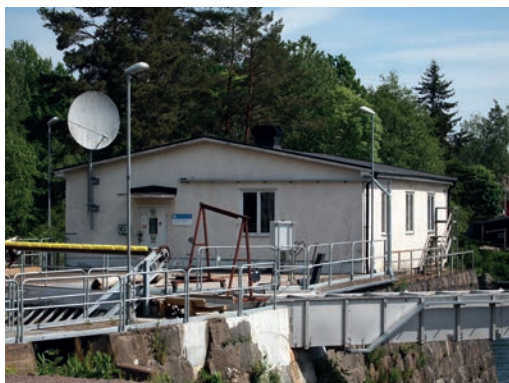
## Finsjö 1:7

Finsjö övre kraftstation, 1917

Fastighet med vattenkraftverk, anlagt 1917 på platsen där ett nedlagt träsliperi, byggt 1901–1903, tidigare stod. Träsliperiets maskineri revs ut, men dammar och vattenvägar återanvändes för den nya kraftstationen. Det vackra stenarbetet från 1903 finns delvis kvar. Kraftstationen är en del av den särskilt värdefulla kulturhistoriska miljön som växte fram omkring sekelskiftet 1900 i anslutning till Finsjö snickerifabrik och bron över Emån. Maskinstationen uppfördes på 1930- eller 1940-talet i funkisstil. Byggnaden är mycket välbevarad i både byggnadsdetaljer och färgsättning, vilket ger den ett högt äkthetsvärde. Den bidrar även med betydande miljöskapande värden till upplevelsen av Finsjöns industriella historia och byggnadsmiljö. Industriutvecklingen längs ån är en central del av berättelsen om Finsjöns samhällsutveckling och historia, vilket också innebär att anläggningen bär på höga samhällshistoriska värden.

Värna byggnadsdetaljer som de ursprungliga träfönstren, paneldörren, den putsade, ljus färgade fasaden, skärmtaket samt byggnadens form och volym. Värna även de bevarade delarna av den gamla dammen och intagskanalen.

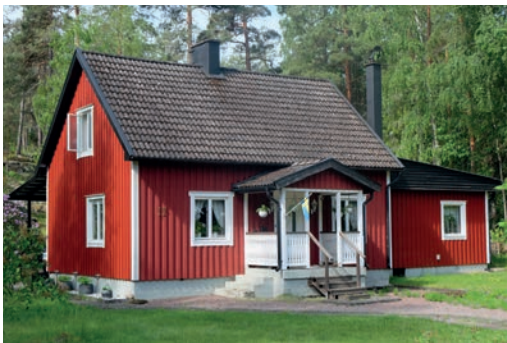
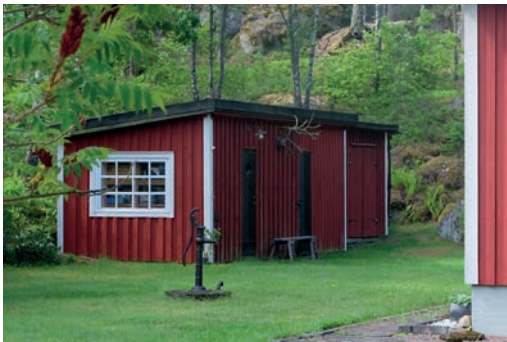
### Finsjö 1:12

Bostadshus, 1945

Fastighet med egnahemshus, uppfört 1945 i anslutning till Finsjö station. En utbyggnad åt väster härrör från cirka 1960–70-talet. Byggnaden är välbevarad, bortsett från takmaterialet, ytterdörren och mindre förändringar av farstukvisten. Byggnaden är en del av den blandade 1900-talsbebyggelsen längs denna del av Stationsvägen och bidrar med viktiga miljöskapande värden till upplevelsen av Finsjös industriella historia och byggnadsmiljö.

Värna tvåluftsfönstren i trä, fasadmaterialet av lockpanel, snickeridetaljerna runt farstukvisten samt byggnadens form och volym. Om takets nuvarande mörka betongpannor vid nästa omläggning ersattes med röda lertegelpannor skulle byggnadens ursprungliga karaktär gynnas. På tomten finns även ett äldre uthus som bidrar med miljöskapande värden och bör värnas.

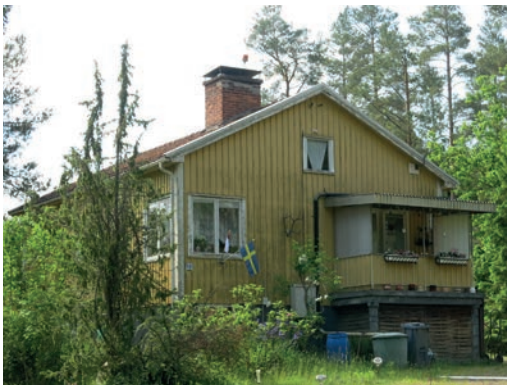
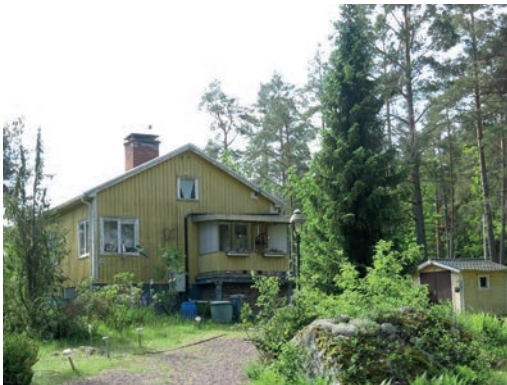
### Finsjö 1:16

Bostadshus, 1951

Fastighet med bostadshus i funktionalistisk stil, uppfört 1951 i anslutning till Finsjö station. Byggnaden är välbevarad, bortsett från en balkong som har fått tak och blivit inglasad samt ett mindre fönster som har tillkommit på ovanvåningen. Byggnaden är en del av den blandade 1900-talsbebyggelsen längs denna del av Stationsvägen och bidrar med viktiga miljöskapande värden till upplevelsen av Finsjös industriella historia och byggnadsmiljö.

Värna husets ursprungliga tvåluftsfönster, balkongdörren, fasadmaterialet i ljusmålad locklistpanel, den oinklädda murade skorstenen och det röda taket. Om balkongen på gavelsidan återställdes till ett mer stiltypiskt utförande skulle byggnadens ursprungliga karaktär framhävas ytterligare. På tomten finns även ett garage som bidrar med miljöskapande värden och bör värnas, liksom den tidstypiska grinden och staketstolparna vid infarten till fastigheten.
