## KULTURHISTORISKT VÄRDEFULLA BEBYGGELSEMILJÖER I FLISERYD OCH FINSJÖ

Rapporten har tagits fram genom fältinventering och arkiv-/litteraturstudier. Inventeringen har skett maj-juni 2024. Till skillnad mot Mönsterås kommuns tidigare kulturmiljöinventeringar, som genomförts i Mönsterås köping, Timmernabben, Ålems kyrkby och Pataholm, saknas för Fliseryd-Finsjöområdet äldre kulturhistoriska analyser och inventeringar. Utgångspunkt för inventeringen var därför 2003 års Kulturminnesvårdsprogram för Mönsterås kommun, där Fliseryd-Finsjö är utpekad som en av kommunens kulturhistoriskt värdefulla miljöer. Utifrån fältinventeringen samt kompletterande studier av litteratur, historiska kartor och fotografier samt lokalhistorisk information har ett område med mycket höga kulturmiljövärden avgränsats. Utredningsområdet motsvarar i stort sett kulturmiljöområdets utsträckning i kommunens Kulturminnesvårdsprogram, men har utvidgats något och inkluderar nu hela Fliseryd och Finsjö samhälle. Området har vidare delats in i fyra delområden som genom sin historik och utveckling utgör miljöer med en kulturhistorisk karaktär. Inom dessa områden har ett antal fastigheter med höga kulturmiljövärden peka

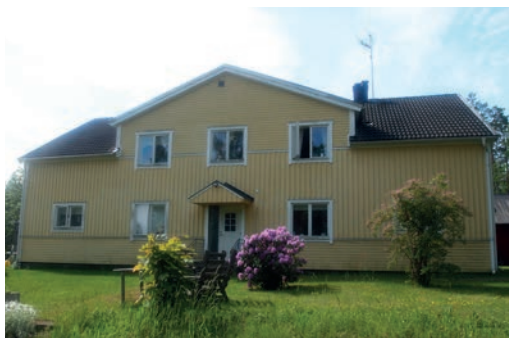
### Finsjö 1:20

Bostadshus, omkring 1900

Fastighet med bostadshus, uppfört omkring 1900 som arbetarbostad för arbetare vid snickerifabriken, även kallad ”den första kasernen”. Byggnaden är en del av den särskilt värdefulla kulturhistoriska miljön som växte fram omkring sekelskiftet 1900 i anslutning till Finsjö snickerifabrik och bron över Emån. Byggnaden har genomgått omfattande förändringar som har förtagit stora delar av dess ursprungliga sekelskiftskaraktär. Trots dessa ändringar bidrar byggnaden, utöver sitt åldersvärde, även med viktiga miljöskapande värden till upplevelsen av Finsjöns industriella historia och byggnadsmiljö. Dess koppling till den gamla industriverksamheten, då den uppfördes som arbetarbostad för snickerifabriken, förstärker dess betydelse och ger den höga samhällshistoriska värden.

Värna byggnadens form och volym, fasaden i panelarkitektur samt placeringen av fönster och dörrar. Om byggnadens nuvarande taktäckning av mörka betongpannor vid nästa omläggning ersattes med rött lertegel, och om fönstrens och dörrarnas ursprungliga utseende återställdes, skulle upplevelsen av byggnadens kulturhistoriska värde gynnas. Värna även uthuset på baksidan, inklusive dess ytskikt och byggnadsdetaljer.

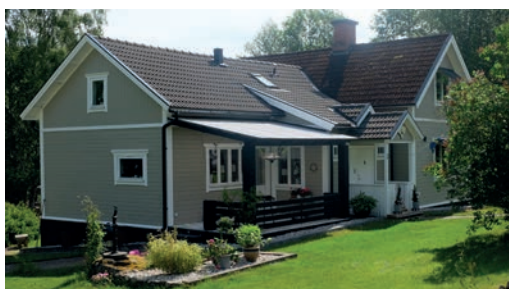
### Finsjö 1:21

Bostadshus, omkring 1900

Fastighet med äldre bostadshus, uppfört omkring 1900. Byggnaden är en del av den särskilt värdefulla kulturhistoriska miljön som växte fram omkring sekelskiftet 1900 i anslutning till Finsjö snickerifabrik och bron över Emån. Byggnaden består av en äldre volym som senare har byggts till i vinkel, troligen under 1900-talets första decennier. På senare tid har husets tak, entrédörr och flera äldre fönster bytts mot nya. Dessutom har en veranda och en farstuvist byggts till. Trots dessa ändringar är husets ursprungliga sekelskiftskaraktär fortfarande tydlig. Byggnaden bidrar, utöver sitt åldersvärde, även med viktiga miljöskapande värden till upplevelsen av Finsjöns industriella historia och byggnadsmiljö. På fastigheten finns även ett oförvanskad uthus som bidrar med betydande miljöskapande värden till upplevelsen av fastighetens äldre karaktär.

Värna huvudbyggnadens form och volym, den dekorativa fasadbeklädnaden av både liggande och stående panel, de bevarade äldre träfönstren med hörnjärn och den oinklädda murade skorstenen. Värna även uthuset i sin helhet. Om bostadshusets nuvarande taktäckning av mörka betongpannor vid nästa omläggning ersattes med rött lertegel skulle upplevelsen av byggnadens kulturhistoriska värde framhävas ytterligare.

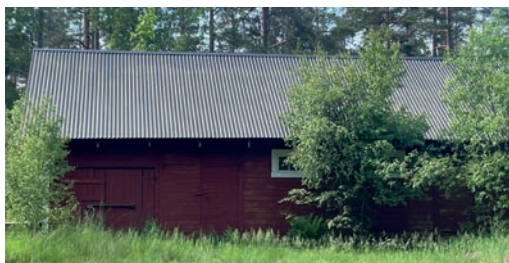
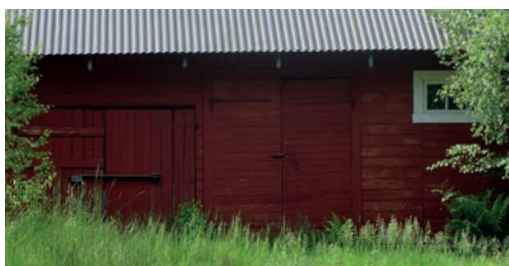
### Finsjö 1:25

Ekonomibyggnad, före 1945

Fastighet med ekonomibyggnad med tidigare koppling till järnvägen, uppförd någon gång före 1945 i traditionell stil. Byggnaden är en del av den särskilt värdefulla kulturhistoriska miljön som växte fram omkring sekelskiftet 1900 i anslutning till Finsjö snickerifabrik och bron över Emån. Den mycket välbevarade byggnaden bidrar med betydande miljöskapande värden till upplevelsen av Finsjöns industriella historia och byggnadsmiljö. Värna fönster i trä, äldre dörrar och portar i trä, fasadpanelen med dekorativ taklist och tandsnitt samt byggnadens form och volym.

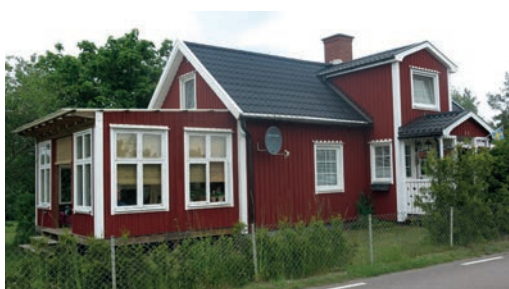
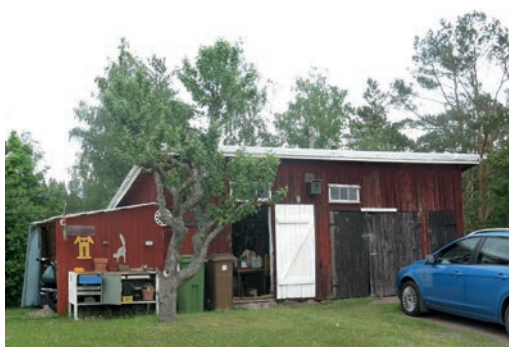
### Kvarntorp 1:10

Bostadshus, 1800-talets slut

Fastighet med bostadshus, uppfört i slutet av 1800-talet i traditionell stil och ett av de äldsta bevarade husen längs Finsjövägen. Byggnaden har genomgått om- och tillbyggnader som har förtagit delar av dess karaktär. Den har dock bevarat sin tidstypiska form och volym samt fasadmaterial och är miljöskapande genom sin karaktäristiska placering utmed landsvägen och det omgivande jordbrukslandskapet.

Värna om byggnadens volym och form, den murade skorstenen och fasadens locklistpanel. Om takets nuvarande taktäckning vid nästa omläggning byttes till rött lertegel skulle upplevelsen av byggnadens kulturhistoriska värde gynnas. På fastigheten finns även en välbevarad och värdefull komplementbyggnad som bör värnas.

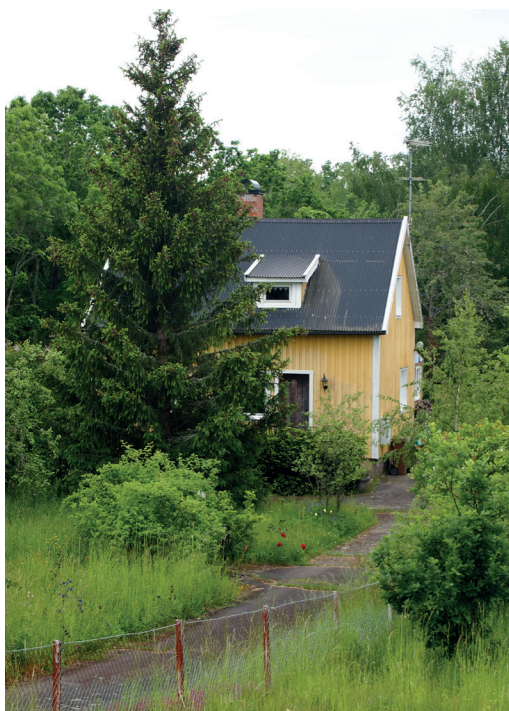
### Kvarntorp 1:15

Bostadshus, 1905

Fastighet med bostadshus, uppfört 1905 och ett av de äldsta bevarade husen längs Finsjövägen. Byggnaden har genomgått förändringar som har förtagit delar av dess karaktär. Den har dock bevarat sin tidstypiska form, volym och fasadmaterial och är miljöskapande genom sin karaktäristiska placering utmed landsvägen och det omgivande jordbrukslandskapet. Om takets nuvarande taktäckning vid nästa omläggning byttes till rött lertegel skulle upplevelsen av byggnadens kulturhistoriska värde gynnas.

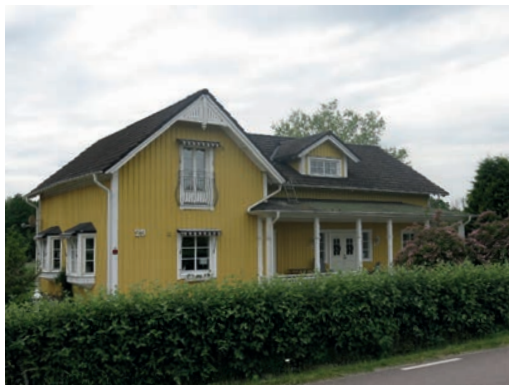
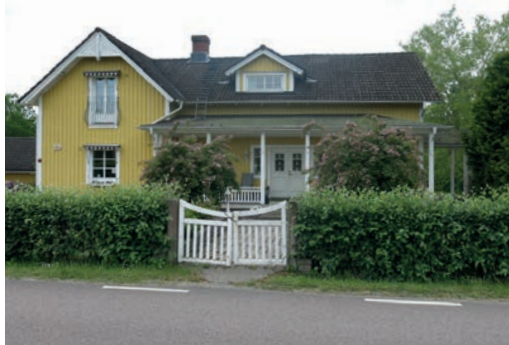
### Kvarntorp 1:25

Bostadshus, 1903

Fastighet med bostadshus uppfört 1903 och ett av de äldsta bevarade husen i området. Byggnadens gestaltning är mycket typisk för 1800-talets och sekelskiftets trähusarkitektur. Byggnaden har dock genomgått förändringar som förtagit delar av dess ursprungliga uttryck, bl.a. har byggnaden tilläggsisolerats, försetts med burspråk och genomgått byte av takmaterial, fönster och dörrar. Trots förändringarna bidrar byggnaden, utöver sitt höga åldersvärde, med betydande miljöskapande värde till den blandade bebyggelsen längs med Finsjövägen.

Värna byggnadens typiska volym och form, fasadens locklistpanel och de kvarvarande snickeridetaljerna som vittnar om byggnadens ursprungliga uttryck. Om takets nuvarande mörka betongpannor vid nästa omläggning byttes till skivplåt eller rött lertegel skulle upplevelsen av byggnadens kulturhistoriska värde gynnas. Värna även inhägnaden med låg häck och trägrinden.

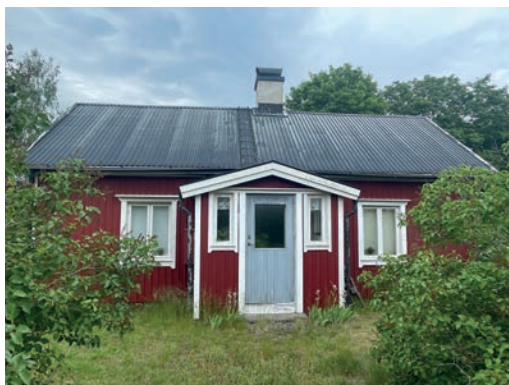
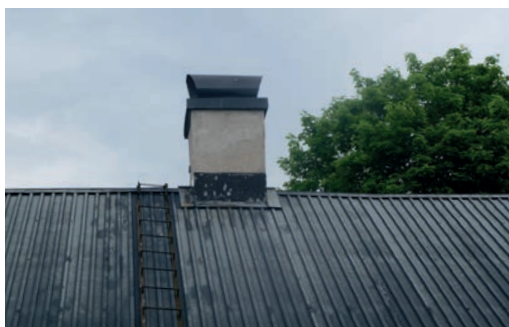
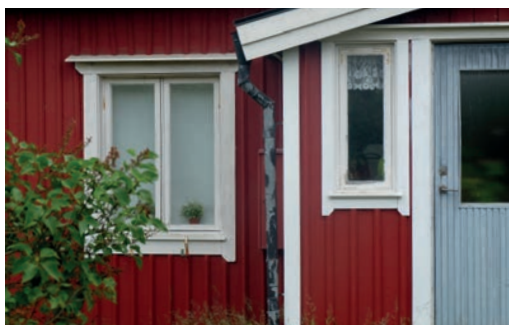
### Kvarntorp 1:27>2

Bostadshus, före 1929

Fastighet med bostadshus, uppfört innan 1929 i traditionell stil, troligen betydligt äldre än så. Byggnaden hör ursprungligen samman med ekonomibyggnaden på andra sidan av landsvägen. Under efterkrigstiden genomgick byggnaden förändringar som har förtagit delar av dess karaktär. Bland annat fick huset då sina ospröjsade tvåluftsfönster och en dörr i karosseripanel. Trots dessa förändringar har byggnaden bevarat sin tidstypiska form, volym, symmetriska fasadgestaltning samt fasadmaterial och är miljöskapande genom sin karaktäristiska placering utmed landsvägen och det omgivande jordbrukslandskapet.

Värna byggnadens volym och form, den putsade skorstenen, fasadens locklistpanel, de äldre träfönstren, entrédörren och trappstegen i natursten. Om takets nuvarande taktäckning av korrugerad plåt vid nästa omläggning byttes till rött lertegel skulle upplevelsen av byggnadens kulturhistoriska värde gynnas.

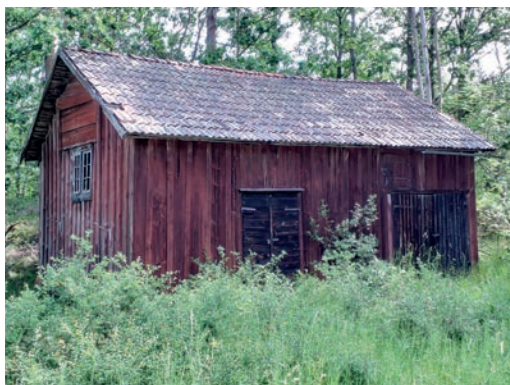
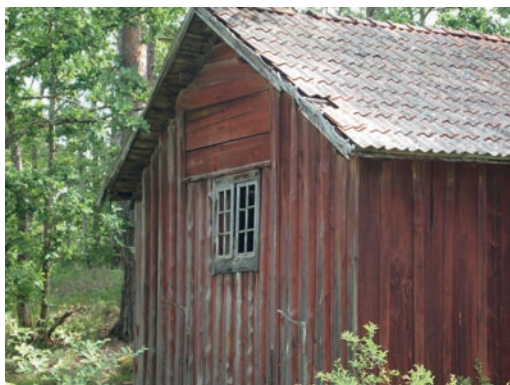
### Kvarntorp 2:5

Ekonomibyggnad, okänd ålder

Fastighet med mycket välbevarad ekonomibyggnad i traditionell stil med okänd ålder. Fastigheten skapades 1872. Byggnaden är en del av den särskilt värdefulla kulturhistoriska miljön som växte fram omkring sekelskiftet 1900 i anslutning till Finsjö snickerifabrik och bron över Emån. Byggnaden är typisk för landsbygdens ekonomibyggnader och har en oförvanskad exteriör med mycket höga äkthetsvärden. Byggnadens gestaltning och placering intill vägen bidrar även starkt miljöskapande till upplevelsen av Finsjöns industriella historia och byggnadsmiljö. Värna om byggnadens typiska form och volym, sadeltaket med lertegel, den traditionella färgsättningen, träfasaden, det småspröjsade fönstret samt de bevarade portarna.

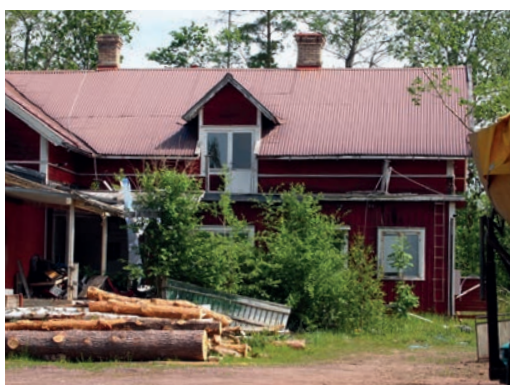
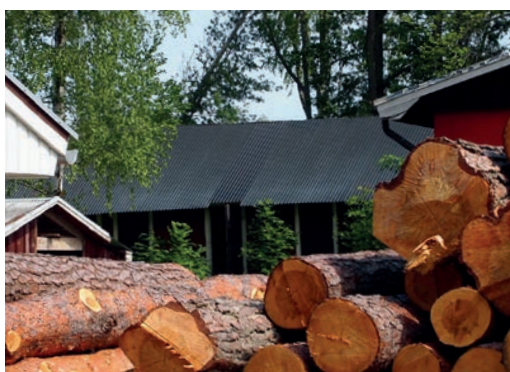
### Kvarntorp 2:17

Finsjö gamla skola  
Skola, omkring 1905

Fastighet som avstyckades 1903 för uppförandet av Finsjö skola, vilken stod klar 1905. Byggnaden är ett tidstypiskt exempel på ett mindre skolhus från sekelskiftet 1900 och uppfördes efter en typritning som användes vid många skolbyggnader från denna tidsperiod, bland annat skolhuset i Fliseryd. Finsjö skola var i drift till början av 1960-talet när Gula skolan uppfördes i Fliseryd, som numera är riven och ersatt med nya Fliseryds skola. Fastigheten togs sedan över av företaget Skoinlägg, som lät uppföra en utbyggnation på byggnaden, och hade tillverkning på platsen fram till slutet av 1980-talet. Byggnaden har dock genomgått större förändringar som har förtagit delar av dess ursprungliga karaktär, såsom byte av takmaterial och fönster samt en stor sentida utbyggnad på framsidan mot vägen. Bakom utbyggnaden är byggnadens karakteristiska form och volym dock fortfarande tydlig. Genom sin tidigare funktion som skola har byggnaden, utöver sitt höga åldersvärde, även ett mycket högt samhällshistoriskt värde.

Värna skolans ursprungliga form och volym, fönstrens placering, fasadens träpanel, färgsättningen i rött och vitt, de dubbla murade skorstenarna med dekorativt krön samt bevarade dekorativa snickeridetalljer. På fastigheten finns även en äldre uthuslänga som bör värnas. Om byggnadens nuvarande taktäckning av trapetsplåt vid nästa omläggning ersattes med rött lertegel och fönstrens ursprungliga utseende återställdes skulle upplevelsen av byggnadens kulturhistoriska värde gynnas.

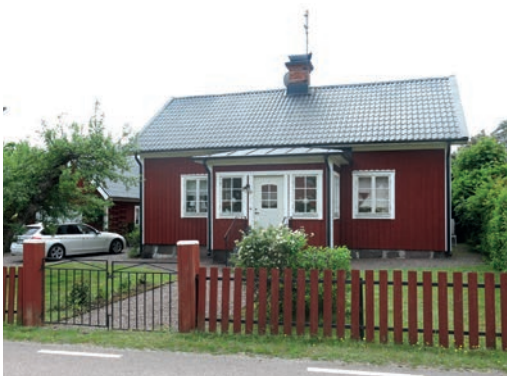
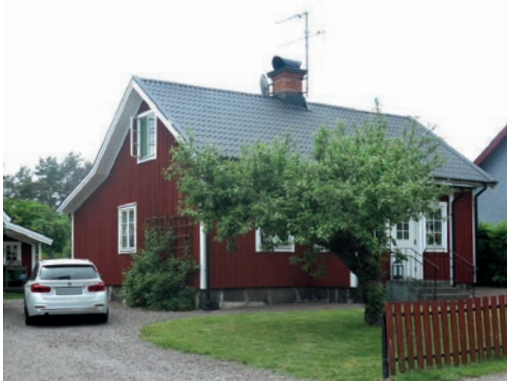
### Kvarntorp 2:20

Bostadshus, omkring 1900

Fastighet med bostadshus, uppfört omkring år 1900 och ett av de äldsta bevarade husen i området. Byggnaden har genomgått om- och tillbyggnader som förtagit delar av dess karaktär, bland annat har dörrar, fönster och takmaterial bytts ut. Byggnaden är en del av den särskilt värdefulla kulturhistoriska miljön längs ån, där industrier, verksamheter och bostadshus växte fram under 1800-talet och fram till mitten av 1900-talet. I denna miljö bidrar byggnaden, utöver ett högt åldersvärde, även med betydande miljöskapande värden. Värna byggnadens form och volym, den huggna stensockeln, den gjutna trappan, fasadmaterialet i locklistpanel, färgsättningen och den oinklädda murade skorstenen.

Värna även trädgårdens äldre gångstruktur, uppvuxna fruktträd och inhägnad med spjälstaket samt den äldre uthusbebyggelsen utmed tomtgränsen, vilka bidrar till fastigheten med betydande miljöskapande värden. Om takets nuvarande tegelimiterande plåttak vid nästa omläggning byttes till röda lertegelpannor skulle byggnadens ursprungliga karaktär framträda ytterligare. Likaså skulle en bättre anpassad dörr vid huvudentrén stärka byggnadens tidstypiska utformning.

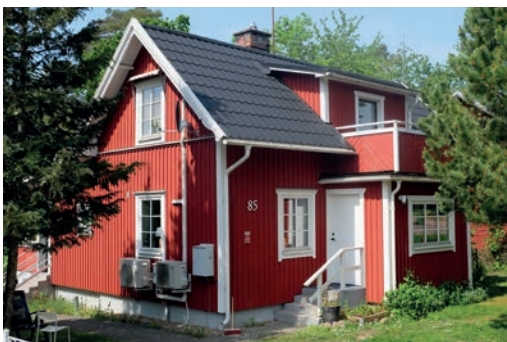
### Kvarntorp 2:22

Bostadshus, 1903

Fastighet med bostadshus, uppfört 1903 i 1800-talets trähusarkitektur. Byggnaden tillhör de äldsta bevarade husen i området och är en del av den särskilt värdefulla kulturhistoriska miljön längs ån, där industrier, verksamheter och bostadshus växte fram under 1800-talet och fram till mitten av 1900-talet. Byggnaden har genomgått förändringar som har förtagit delar av dess ursprungliga karaktär, såsom tilläggsisolering, byte av takmaterial och installation av modern entrédörr samt moderna fönster med lös spröjs. Trots dessa ändringar bidrar huset, utöver sitt höga åldersvärde, även med viktiga miljöskapande värden till den äldre bebyggelsemiljön vid pappersbruket.

Värna byggnadens form och volym, fönstrens placering, den murade skorstenen, fasadens locklistpanel och bevarade snickeridetaler. Om takets nuvarande mörka taktäckning vid nästa omläggning ersattes med rött lertegel skulle upplevelsen av byggnadens kulturhistoriska värde gynnas.

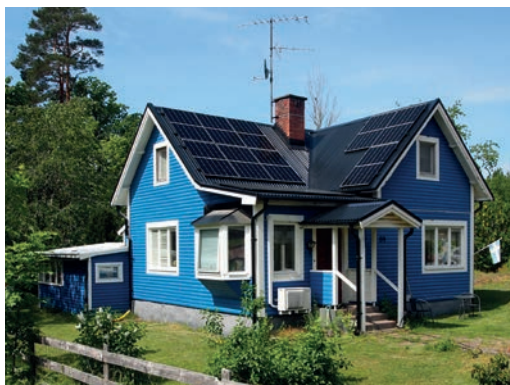
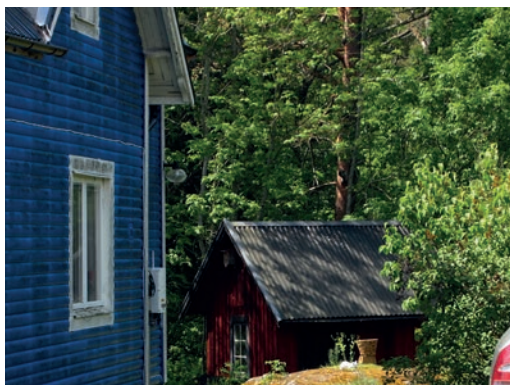
### Kvarntorp 2:26

Bostadshus, omkring 1900

Fastighet med bostadshus, uppfört omkring 1900 i 1800-talets trähusarkitektur. Byggnaden tillhör de äldsta bevarade husen i området och är en del av den särskilt värdefulla kulturhistoriska miljön längs ån, där industrier, verksamheter och bostadshus växte fram under 1800-talet och fram till mitten av 1900-talet. Byggnaden har genomgått förändringar som har förtagit stora delar av dess ursprungliga karaktär, bland annat genom om- och tillbyggnader, byte av tak, fönster och dörrar samt förändrad färgsättning. Trots dessa ändringar bidrar huset, utöver sitt höga åldersvärde, även med viktiga miljöskapande värden till den äldre bebyggelsemiljön vid pappersbruket.

Värna husets ursprungliga form och volym, den murade skorstenen samt de bevarade snickeridetaljerna, exempelvis de dekorativa taktassarna. På tomten finns även ett äldre uthus med bevarade äldre fönster, som bör värnas. Om bostadshuset vid nästa ommålning fick en mer tidstypisk färgsättning och det nuvarande taket byttes till rött lertegel skulle upplevelsen av byggnadens kulturhistoriska värde gynnas.

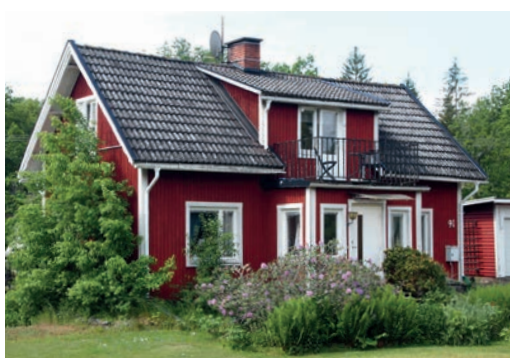
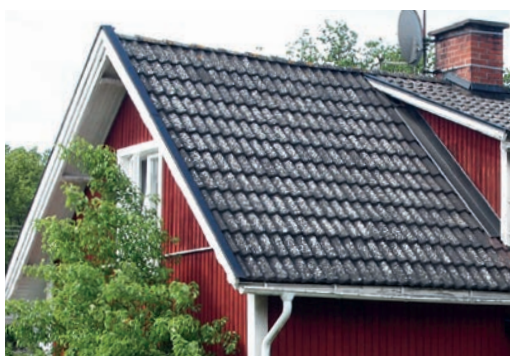
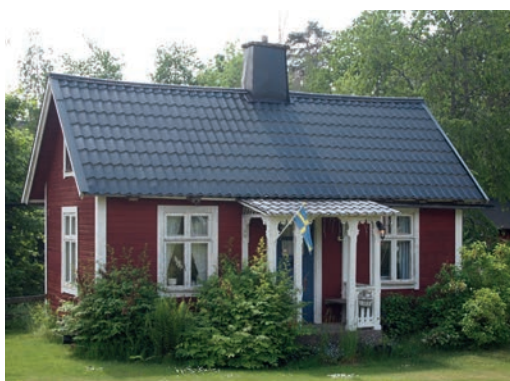
### Kvarntorp 2:28

Fastighet med två bostadshus, uppförda 1880 i 1800-talets panelarkitektur. Byggnaderna tillhör de äldsta bevarade husen i området och är en del av den särskilt värdefulla kulturhistoriska miljön längs ån, där industrier, verksamheter och bostadshus växte fram under 1800-talet och fram till mitten av 1900-talet.

Huvudbyggnaden har i omgångar genomgått förändringar som har förtagit delar av dess ursprungliga karaktär. Under mitten av 1900-talet tillkom en takkupa med balkong samt nya fönster och dörrar. Senare har takmaterialet bytts och huset tilläggsisolerats. Trots dessa ändringar bidrar byggnaden, utöver sitt höga åldersvärde, även med betydande miljöskapande värden till den äldre bebyggelsemiljön vid pappersbruket. Värna byggnadens volym och form, den murade skorstenen, fasadens träpanel, färgsättning i rött och vitt, fasadens symmetriska gestaltning samt dekorativa taktassar och övriga 1800-talsdetaljer. Från efterkrigstidens renovering har träfönstren, balkongdörren och balkongräcket bevarandevärde.

Det mindre bostadshuset på fastigheten är, förutom byte av takmaterial, mycket välbevarat och tidstypiskt för det sena 1800-talet. Byggnaden har utöver särskilt höga ålders- och äkthetsvärden även mycket höga miljöskapande värden. Värna huset i sin helhet. Om taken på de båda bostadshusen vid nästa omläggning byttes till rött lertegel skulle upplevelsen av fastighetens kulturhistoriska värde och samlade intryck gynnas.

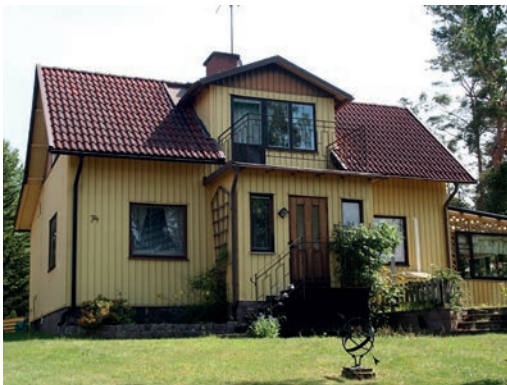
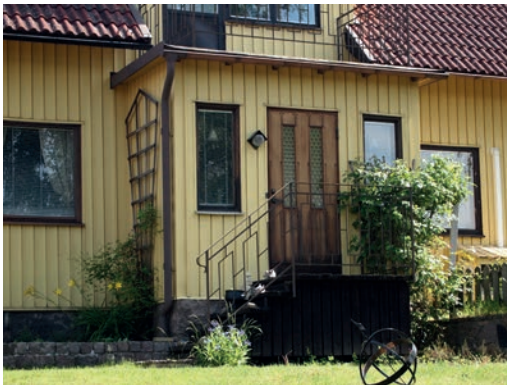
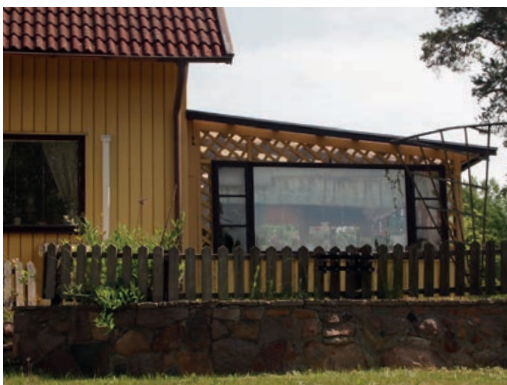
### Kvarntorp 2:29

Bostadshus, 1917

Fastighet med bostadshus, uppfört 1917 i sekelskiftets panelarkitektur. Byggnaden tillhör de äldsta bevarade husen i området och är en del av den särskilt värdefulla kulturhistoriska miljön längs ån, där industrier, verksamheter och bostadshus växte fram under 1800-talet och fram till mitten av 1900-talet. Byggnaden har under 1900-talets senare del genomgått omfattande renoveringar som har lämnat en tydlig ”årsring” som idag präglar dess karaktär, i form av sentida fasadmaterial, dörrar och fönster samt färgsättningen och taktäckningen med betongpannor. Trots dessa ändringar bidrar byggnaden, utöver sitt höga åldersvärde, även med betydande miljöskapande värden till den äldre bebyggelsemiljön vid pappersbruket.

Värna byggnadens form och volym, stensockeln i granit, fönstrens symmetriska placering, den murade skorstenen samt det smäckra taket med profilerade taktassar. Värna även 1970-talets entrédörr i ädelträ samt smidesräckena vid trappa och balkong. Om byggnadens nuvarande aluminiumbeklädda fasad ersattes med ett mer tidstypiskt material, såsom träpanel, och taket fick en taktäckning av rött lertegel, skulle upplevelsen av byggnadens kulturhistoriska värde gynnas.

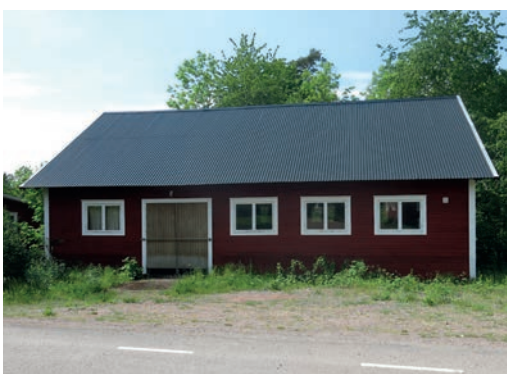
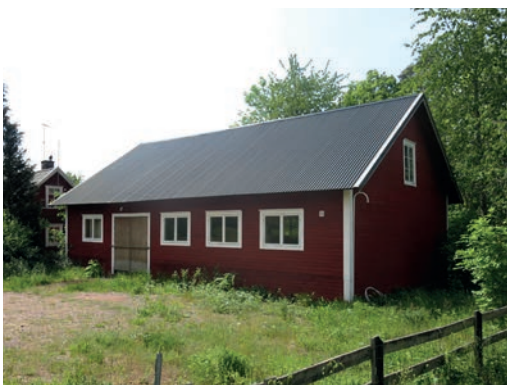
### Kvarntorp 2:30

Verkstadsbyggnad, 1930

Fastighet med välbevarad verkstadsbyggnad, uppförd som skoinläggsfabrik år 1930. Byggnaden är en del av den särskilt värdefulla kulturhistoriska miljön längs ån, där industrier, verksamheter och bostadshus växte fram under 1800-talet och fram till mitten av 1900-talet. Byggnaden har genomgått ett takbyte som delvis har påverkat dess ursprungliga karaktär men är i övrigt mycket välbevarad och bidrar med betydelsefulla miljöskapande värden som en del av Finsjöns indutriebbyggelse och i anslutning till det gamla bruket. Genom sin koppling till Finsjöns äldre industrier och verksamheter har verkstadsbyggnaden även ett högt samhällshistoriskt värde.

Värna om byggnadens oförändrade volym och form, fasadens liggande träpanel, de bevarade mindre träfönstren samt den panelklädda porten.

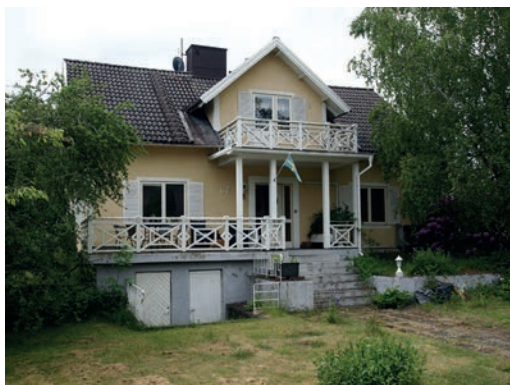
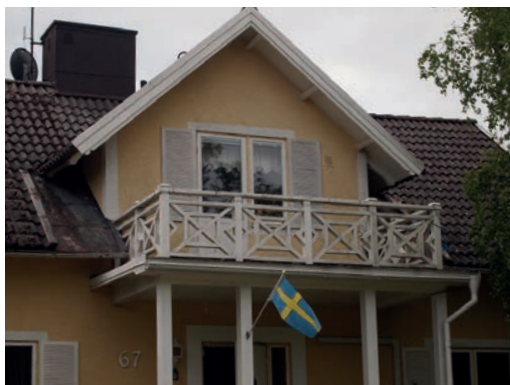
### Kvarntorp 2:31

Bostadshus, omkring 1900

Fastighet med bostadshus, uppfört omkring 1900 i 1800-talets träarkitektur. Byggnaden tillhör de äldsta bevarade husen i området och är en del av den särskilt värdefulla kulturhistoriska miljön längs ån, där industrier, verksamheter och bostadshus växte fram under 1800-talet och fram till mitten av 1900-talet. Huset bär på en välbevarad årsring från en renovering under efterkrigstiden. Trots dessa förändringar har huset fortfarande tydliga karaktärsdrag från uppförandetiden och bidrar, utöver sitt höga åldersvärde, även med betydande miljöskapande värden till den äldre bebyggelsemiljön vid pappersbruket.

Värna byggnadens ursprungliga form och volym, den symmetriska fasadgestaltningen och det smäckra taket med profilerade taktassar. Värna även efterkrigstidens tillägg i form av den reveterade fasaden, ospröjsade tvåluftsfönster i trä, fönsterluckor, dörrar, trappor med smidda trappräcken, balkongdörren samt portarna till källaren. Värna också trädgårdens struktur och stenläggningar. Om takets nuvarande mörka betongpannor vid nästa omläggning ersattes med röda lertegelpannor skulle byggnadens ursprungliga karaktär framträda ytterligare.

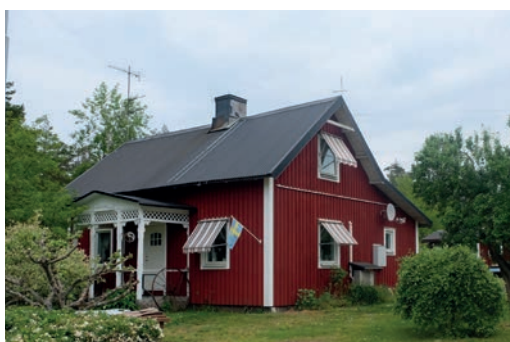
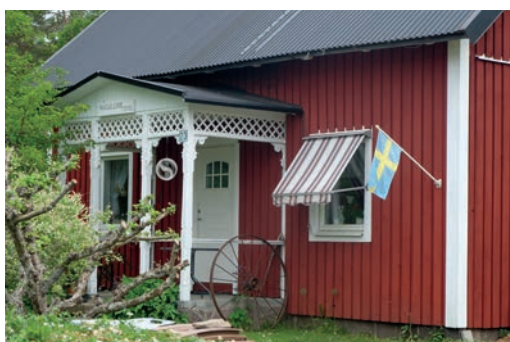
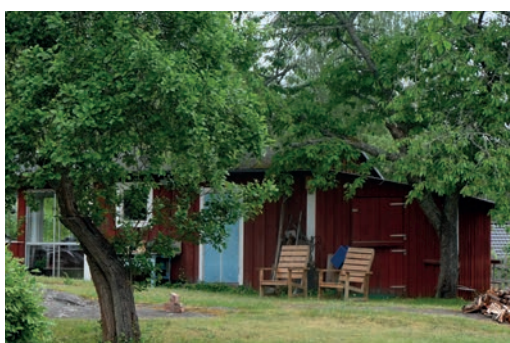
### Kvarntorp 2:34

Bostadshus "Hagalund", 1906

Fastighet med bostadshus från 1906 enligt skylt på verandan. Byggnaden tillhör de äldsta bevarade husen i området och är en del av den särskilt värdefulla kulturhistoriska miljön längs ån, där industrier, verksamheter och bostadshus växte fram under 1800-talet och fram till mitten av 1900-talet. Byggnaden har genomgått om- och tillbyggnader som har förtagit stora delar av dess ursprungliga karaktär. Bland annat är fönstren, dörren och taket bytta, fasaden tilläggsisolerad och verandan har fått en ändrad form med sadeltak. Trots dessa ändringar bidrar huset, utöver sitt höga åldersvärde, även med miljöskapande värden till den äldre bebyggelsemiljön vid pappersbruket.

Värna kvarvarande och karaktäriserande detaljer såsom husets ursprungliga form och volym, den huggna granitsockeln, den symmetriska fasadgestaltningen, fasaden i locklistpanel och snickeridetaljerna. Värna även trädgårdens gångstruktur, uppvuxna fruktträd samt inhägnaden med en låg häck. På tomten finns även ett äldre uthus som bidrar med miljöskapande värden till den omgivande miljön. Husets ursprungliga karaktär skulle gynnas om fönster, dörr och taktäckningsmaterial vid framtida byte fick en mer tidstypisk utformning för sekelskiftet 1900.

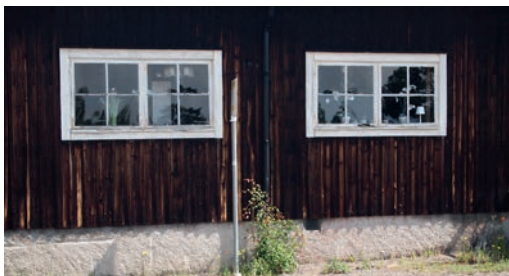
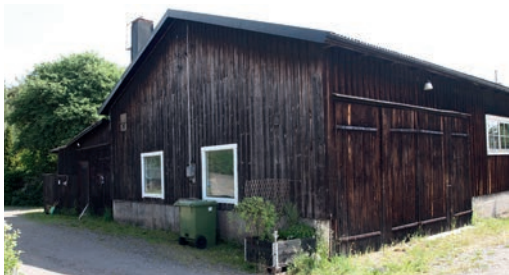
### Kvarntorp 2:43

Verkstadsbyggnad, före 1935

Fastighet med verkstadsbyggnad uppförd någon gång före 1935.

Byggnaden är en del av den särskilt värdefulla kulturhistoriska miljön längs ån, där industrier, verksamheter och bostadshus växte fram under 1800-talet och fram till mitten av 1900-talet. Verkstadsbyggnaden är välbevarad och bidrar med betydelsefulla miljöskapande värden som en del av Finsjöes industribebyggelse och i anslutning till det gamla bruket. Med sin koppling till Finsjöes äldre industrier och verksamheter har verkstadsbyggnaden även ett samhällshistoriskt värde.

Värna detaljer som sockeln, de kvarvarande fyrspröjsade fönstren i trä, fasadmaterialet i träpanel, portar och dörrar samt byggnadens form och volym.

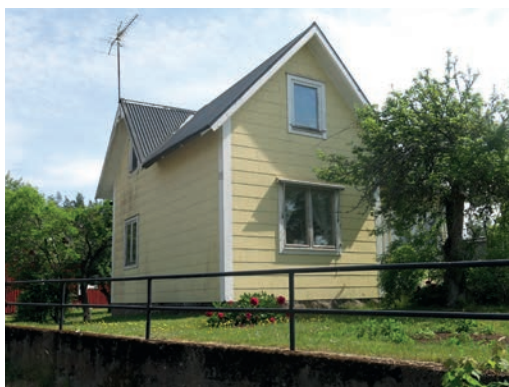
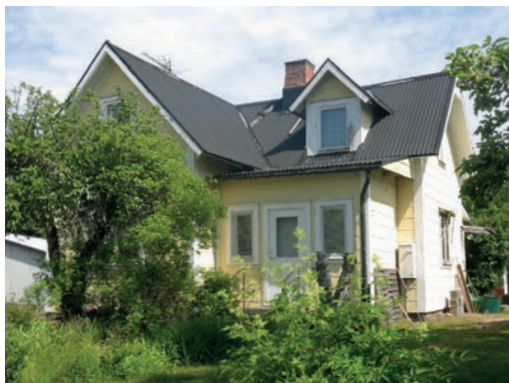
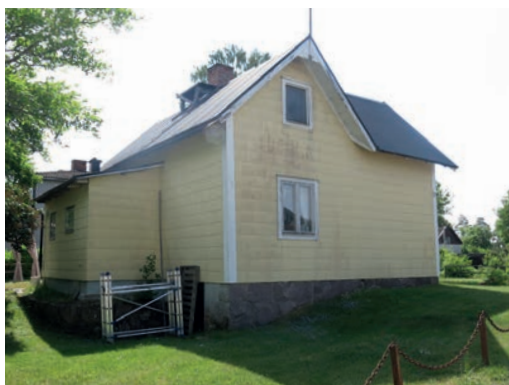
### Kvarntorp 2:45

Bostadshus, 1903

Fastighet med bostadshus uppfört 1903, som tillhör de äldsta bevarade husen i området. Byggnaden är en del av den särskilt värdefulla kulturhistoriska miljön längs ån, där industrier, verksamheter och bostadshus växte fram under 1800-talet och fram till mitten av 1900-talet. Byggnaden har under 1900-talets andra del genomgått omfattande renoveringar, vilka har lämnat en mycket tydlig 'årsring' som idag präglar husets karaktär, i form av den eternitklädda fasaden, sentida dörrar och fönster samt taktäckning i trapetsplåt. Trots dessa ändringar är byggnaden med sin mycket karakteristiska form och volym fortfarande ett tidstypiskt exempel för sekelskiftets arkitektur och bidrar utöver åldersvärde även med viktiga miljöskapande värden till den äldre bebyggelsemiljön i området.

Värna byggnadens form och volym, den huggna granitsockel, fönstrens och dörrarnas placering, den oinklädda murade skorstenen och övriga ursprungliga detaljer. Värna även de gjutna trapporna med smidesräcken, träfönstren och dörrarna som tillkom i mitten av 1900-talet. Även trädgårdens äldre struktur och äldre träd bör värnas. Om takets nuvarande taktäckning av trapetskorrugerad plåt byttes mot falsat plåttak skulle byggnadens ursprungliga karaktär framträda ytterligare.

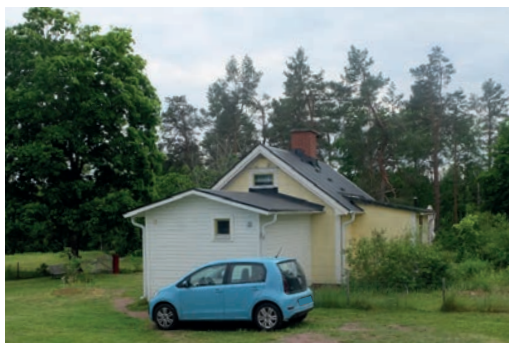
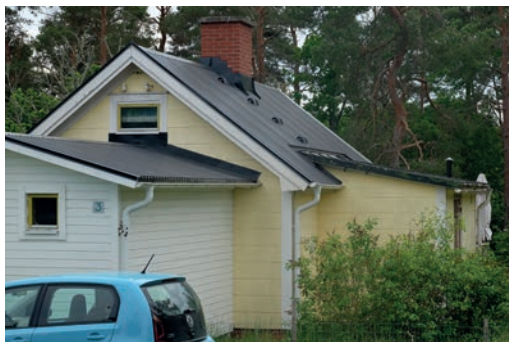
### Kvarntorp 2:59

Bostadshus, byggt före 1874

Fastighet med bostadshus uppfört före 1874. Byggnaden är i grunden en traditionell enkelstuga men har genomgått om- och tillbyggnader som har förtagit delar av dess ursprungliga karaktär. I mitten av 1900-talet fick huset en fasadbeklädnad av eternitplattor samt ospröjsade träfönster. Huset har även i senare tid byggts till på gavelsidan och fått en taktäckning av trapetsplåt. Byggnaden är ett av endast två bevarade bostadshus som tidigare låg i anslutning till Kvarntorps pappersbruk, som var i drift mellan 1868 och 1880. Byggnaden har ett högt åldersvärde och är en del av den särskilt värdefulla kulturhistoriska miljön längs ån, där industrier, verksamheter och bostadshus växte fram under 1800-talet och fram till mitten av 1900-talet.

Värna detaljer som vittnar om husets ursprungliga ålder, såsom den murade skorstenen samt byggnadens form och volym. Värna även äldre träfönster, dörrar och övriga karaktärsskapande detaljer från efterkrigstidens renovering. Om takets nuvarande mörka taktäckningsmaterial vid nästa omläggning byttes till röda lertegelpannor skulle byggnadens ursprungliga karaktär framträda ytterligare. Om tillbyggnaden på gavelsidan målades i faluröd eller annan mörk kulör skulle den träda tillbaka och bostadshusets ursprungliga volym framhävas.

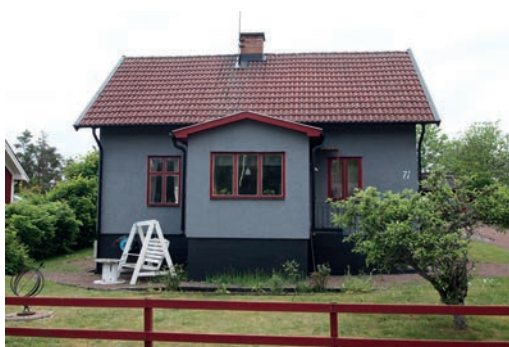
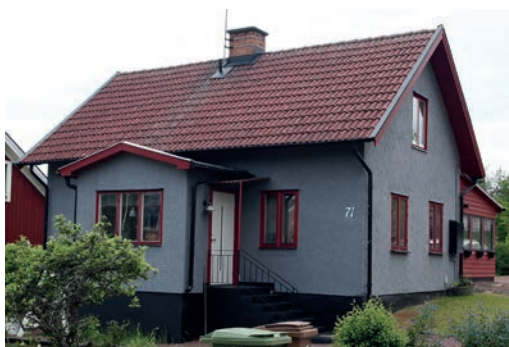
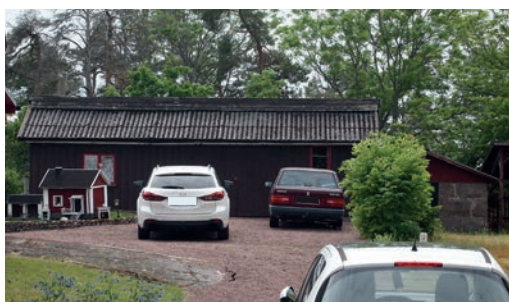
### Kvarntorp 2:53 och 2:8

Bostadshus, uppfört omkring 1905

Fastighet med bostadshus, ursprungligen uppfört omkring 1905. Byggnaden tillhör de äldsta bevarade husen i området och är en del av den särskilt värdefulla kulturhistoriska miljön längs ån, där industrier, verksamheter och bostadshus växte fram under 1800-talet och fram till mitten av 1900-talet. Byggnaden har genomgått om- och tillbyggnader som har förtagit stora delar av dess ursprungliga karaktär, bland annat genom en omfattande renovering i mitten av 1900-talet, då huset reveterades och en del av fönstren byttes ut mot ospröjsade träfönster. Efter detta har huset genomgått ytterligare ändringar.

Värna husets ursprungliga sekelskiftskaraktär som finns bevarad i dess form och volym, den symmetriska fasadgestaltningen, kvarvarande träfönster med fasta spröjs samt husets placering på fastigheten. Värna även de tidstypiska detaljerna från 1950-talet, såsom den reveterade fasaden, den gjutna trappan med smidesräcke, de äldre träfönstren och den murade oinklädda skorstenen. På tomten finns även äldre, bevarade uthus som bidrar med miljöskapande värden till den omgivande miljön. Husets ursprungliga karaktär skulle gynnas om dörren och taktäckningsmaterialet vid framtida byte fick en mer tidstypisk utformning.

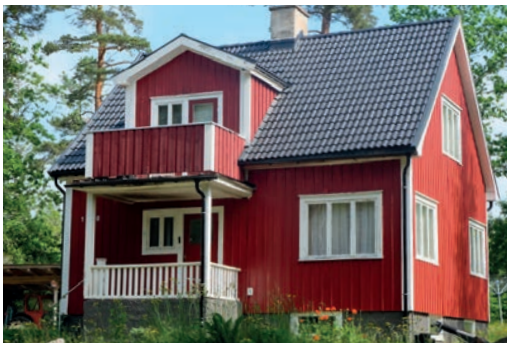
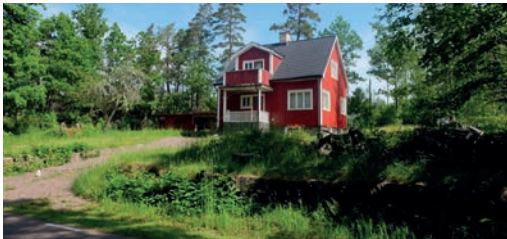
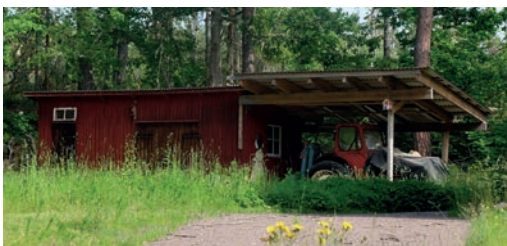
### Kvarntorp 2:61

Bostadshus, 1940

Fastighet med välbevarat bostadshus, uppfört 1940 i traditionell funktionalistisk stil. Byggnaden är i sin helhet välbevarad men har genomgått vissa förändringar som har förtagit delar av dess ursprungliga karaktär, såsom byte av takmaterial och färgsättning. Trots dessa förändringar har byggnaden ett starkt tidsuttryck med ett äkthetsvärde i exteriören, som fortfarande upplevs som typisk för periodens bebyggelse. Genom sin välbevarade helhet och sin oförändrade form och volym har byggnaden även ett betydande miljöskapande värde längs Finsjövägen och den framträdande placering vid Finsjös norra infart.

Värna om byggnadens typiska form och volym, skorstenen, balkongen, fasadens locklistpanel, den bevarade entrén med gjuten trappa, träräcke och ursprunglig dörr, balkongdörren och de ospröjsade träfönstren. På fastigheten finns även två uthusbyggnader med flera bevarade detaljer som bör värnas, såsom fasadmaterial, fönster, dörrar och portar. Om bostadshuset anpassades bättre genom att taket och färgsättningen återställdes till sitt ursprungliga utförande skulle upplevelsen av byggnadens kulturhistoriska värde gynnas.

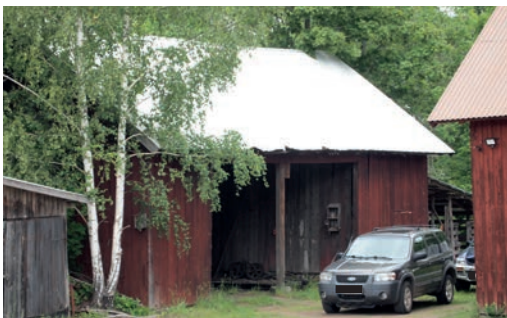
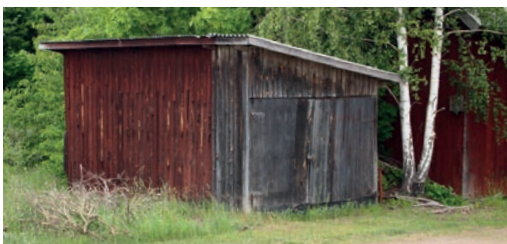
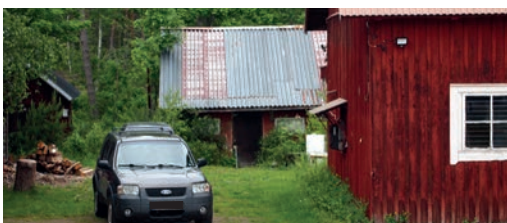
### Kvarntorp 2:64

Ekonomibyggnad, före 1935

Fastigheten härrör från en av de äldre, större jordbruksfastigheterna i området. Byggnaderna som finns på platsen är huvudsakligen från tiden före 1960 och kopplade till jordbruket. Den stora ladan är troligen fastighetens äldsta byggnad, uppförd före 1935, då den syns på ett flygfoto. Gårdens bostadshus ligger idag på fastigheten Kvarntorp 2:32 på andra sidan vägen. Byggnaderna varierar i ålder, storlek och karaktär och har haft olika funktioner. Som grupp har de ett betydande miljöskapande och samhällshistoriskt värde, som karaktäristiska landmärken i det gamla jordbrukslandskapet. Värna byggnadernas skiftande skala, den traditionella färgsättningen och de tidstypiska byggnadsmaterialen.

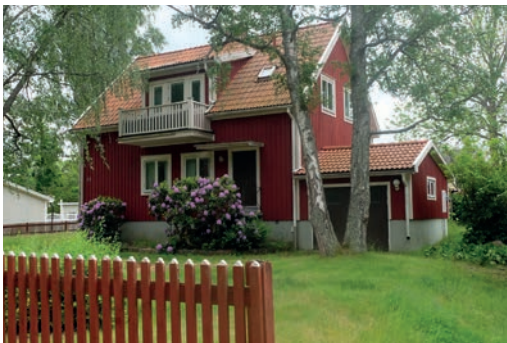
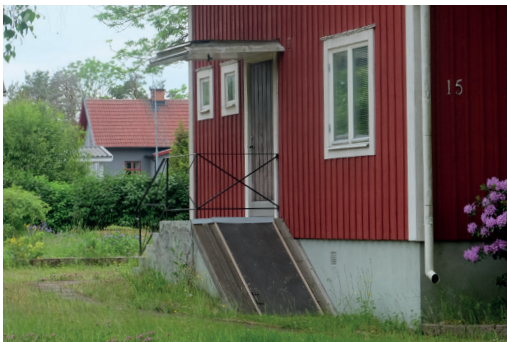
### Kvarntorp 2:82

Bostadshus, 1940

- Miljöskapande värde

Fastighet med egnahemshus, uppfört 1940. Byggnaden har genomgått vissa förändringar som till viss del har påverkat dess ursprungliga uttryck, bland annat genom att husets farstukvist har byggts in och de tidigare ospröjsade tvåluftsfnstren har ersatts med mörka spröjsade fönster. Trots dessa förändringar har byggnaden ett starkt tidsuttryck och tillsammans med den tidstypiska trädgården med fruktträd, buskar, gångar och den välbevarade uthuslängan har fastigheten mycket höga miljöskapande värden i korsningen mellan Finsjövägen och Kråkmossevägen.

Värna om byggnadens form och volym, den reveterade fasaden, fnstrens placering, sadeltaket med rött lertegel, den gjutna entrétrappan, trädgården och uthuslängan.

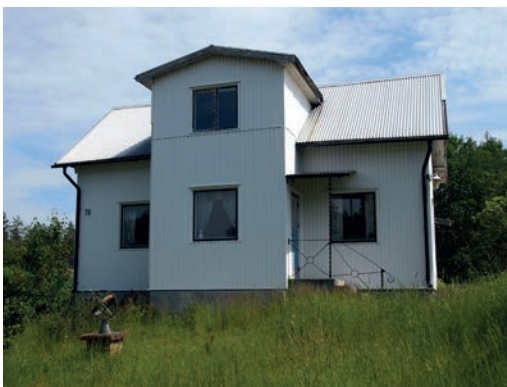
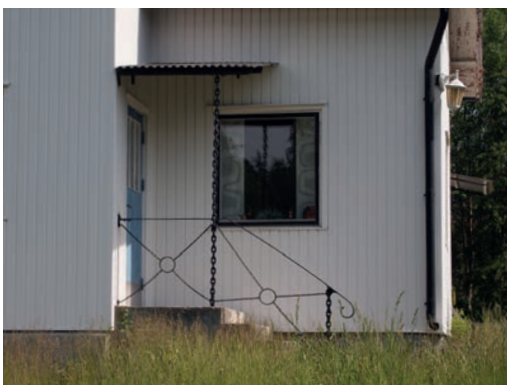
### Kvarntorp 2:85

Bostadshus, 1946

- Äkthetsvärde
- Miljöskapande värde

Fastighet med bostadshus från 1946 i funkisarkitektur. Byggnaden är en del av den särskilt värdefulla kulturhistoriska miljön längs ån, där industrier, verksamheter och bostadshus växte fram under 1800-talet och fram till mitten av 1900-talet. Även om byggnaden har genomgått vissa ändringar som har förtagit delar av dess ursprungliga karaktär, bland annat genom ett fönsterbyte, bidrar den med miljöskapande värden till upplevelsen av Kvarntorps gamla brukssamhälle.

Värna byggnadens form och volym, fasaden i locklistpanel, det tidstypiska entrépartiet med gjuten trappa, smidesräcke, mörk dörr och fribärande skärmtak, den fribärande balkongen, takmaterialet i tvåkupigt rött lertegel, den oinklädda skorstenen, stuprören med skarpa vinklar samt det tidstypiska tillbyggda garaget med ursprunglig port i karosseripanel. Värna även den tidstypiska inhägnaden med spjälstaket.

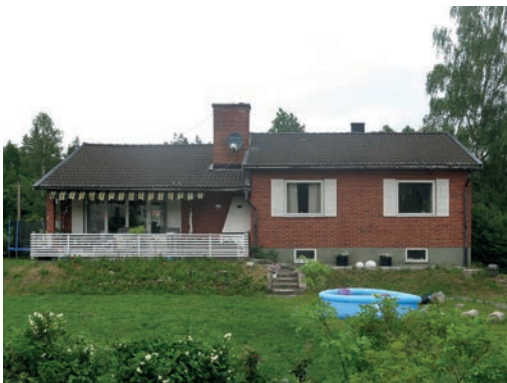
### Kvarntorp 2:87

Bostadshus, omkring 1905

- Åldersvärde
- Miljöskapande

Fastighet med bostadshus, uppfört omkring 1905 i traditionell stil. Byggnaden tillhör de äldsta bevarade husen i området och är en del av den särskilt värdefulla kulturhistoriska miljön längs ån, där industrier, verksamheter och bostadshus växte fram under 1800-talet och fram till mitten av 1900-talet. Byggnaden har i omgångar genomgått förändringar som har förtagit delar av dess ursprungliga karaktär, bland annat genom flyttad entré, bytta fönster samt förändrat fasadmaterial och takmaterial. Trots dessa ändringar bidrar byggnaden, utöver sitt höga åldersvärde, även med betydande miljöskapande värden till den äldre bebyggelsemiljön vid pappersbruket.

Värna om byggnadens form och volym samt entrén med trappa och entrédörr. Om husets ursprungliga fönster återställdes, samt fasadens nuvarande aluminiumbeklädnad och takets nuvarande plåttäckning ersattes med material som bättre harmoniserar med byggnadens uppförandetid skulle upplevelsen av dess kulturhistoriska värde gynnas.

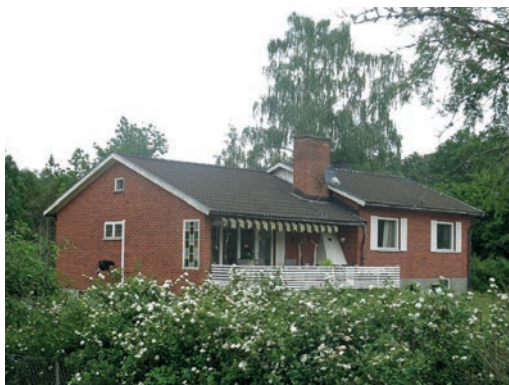
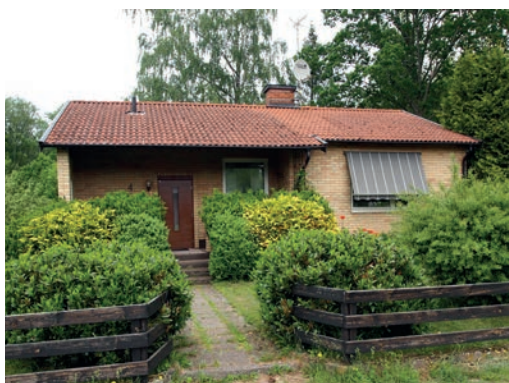
### Kvarntorp 2:96

Bostadshus, 1960

- Äkthetsvärde
- Miljöskapande värde

Fastighet med välbevarat bostadshus, uppfört 1960 i folkhemsarkitektur. Huset ingår i ett sammanhållet bostadsområde som planades på 1950-talet i anslutning till pappersbruket. Byggnaden har genomgått mindre förändringar, bland annat i form av ett sentida altanstaket i vitmålat trä. Byggnaden har ett starkt tidsuttryck och ett högt äkthetsvärde tack vare den stiltypiska exteriören och de många välbevarade detaljerna. Dessutom

har byggnaden ett betydande miljöskapande värde, dels som en del av ett område med kataloghus från 1960- och 1970-talen, dels inom den blandade bebyggelsen längs Finsjövägen.

Värna om byggnadens form och volym med förskjuten byggnadskropp, det tidstypiska röda fasadteglet, taktäckningen med brunrå betongpannor, den murade skorstenen, de bevarade vita träfönstren, gavelfönstren med blyspröjs samt verandans fönster i färgat glas. Värna även tomtens inhägnad med stenmur och trappan som jämnar ut nivåkillnaderna i den kuperade terrängen. Husets ursprungliga folkhemskaraktär skulle gynnas om altanracket vid ett framtida byte fick en mer tidstypisk utformning, till exempel i smide.

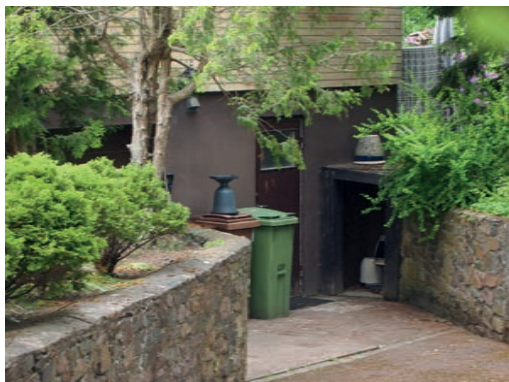
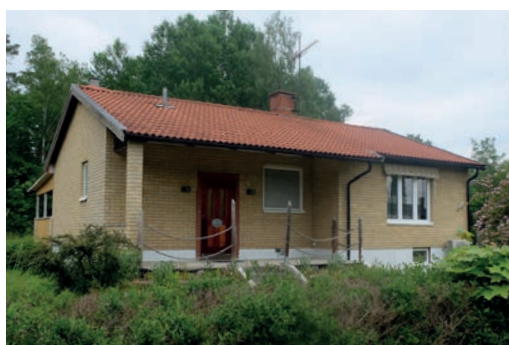
### Kvarntorp 2:105

Bostadshus, 1962

- Miljöskapande värde

Fastighet med bostadshus, uppfört 1962 i folkhemsarkitektur. Huset ingår i ett sammanhållet bostadsområde som planlades på 1950-talet i anslutning till pappersbruket. Byggnaden har genomgått förändringar som har påverkat delar av dess ursprungliga karaktär, bland annat genom byte av fönster, entrédörr och tak. Trots detta har huset kvar sin karakteristiska utformning med det gula fasadteglet, det flacka röda sadeltaket och den bevarade tidstypiska fönstersättningen. Huset har fortfarande ett starkt tidsuttryck och bidrar med miljöskapande värden till upplevelsen av områdets sammanhållna bebyggelse med kataloghus från 1960- och 1970-talen.

Värna om byggnadens stiltypiska volym och form, det karaktäristiska gula fasadteglet, den murade skorstenen, den bevarade entrétrappan, källardörren och tomtens tidstypiska inhägnad. Värna även trädgårdens gångstruktur och tidstypiska buskar och planteringar. Om takets nuvarande betongpannor vid nästa omläggning byttes till rött lertegel skulle upplevelsen av byggnadens folkhemskaraktär gynnas.

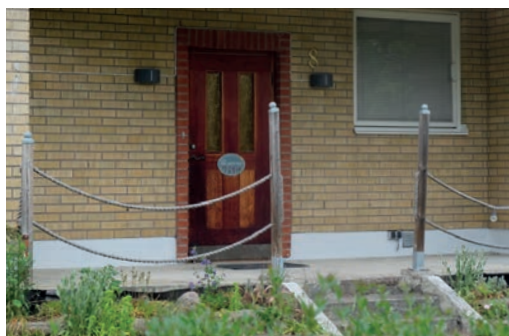
### Kvarntorp 2:107

Bostadshus, 1963

- Miljöskapande värde

Fastighet med bostadshus, uppfört 1963 i folkhemsarkitektur. Huset ingår i ett sammanhållet bostadsområde som planlades på 1950-talet i anslutning till pappersbruket. Byggnaden har genomgått förändringar som har påverkat delar av dess ursprungliga karaktär, bland annat genom byte av tak och vissa fönster. Trots detta har huset kvar sin karakteristiska utformning, ett starkt tidsuttryck och bidrar med miljöskapande värden till upplevelsen av områdets sammanhållna bebyggelse med kataloghus från 1960- och 1970-talen.

Värna om byggnadens stiltypiska volym och form, det karaktäristiska gula fasadteglet och entréomfattningen av rött tegel, den murade skorstenen, den bevarade entrédörren samt entréns gjutna trappa. Värna även trädgårdens gångstruktur och inhägnad med en låg häck. Om takets nuvarande betongpannor vid nästa omläggning byttes till rött lertegel och om altanracket fick en mer tidstypisk utformning, till exempel i smide skulle upplevelsen av byggnadens folkhemskaraktär gynnas.
